# STATION SCHAGEN

## ALS ONDERDEEL VAN HET STATIONSTYPE PLINTTYPE

CULTUURHISTORISCHE WAARDESTELLING

22 SEPTEMBER 2014

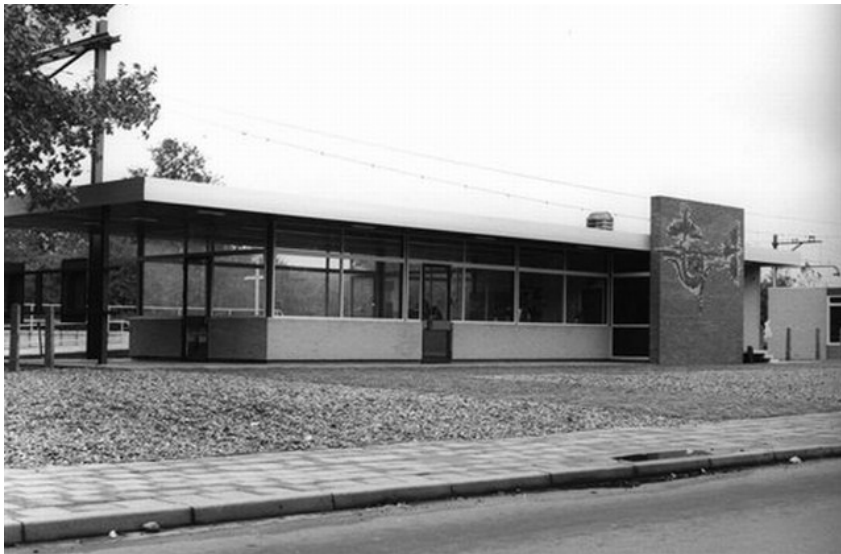
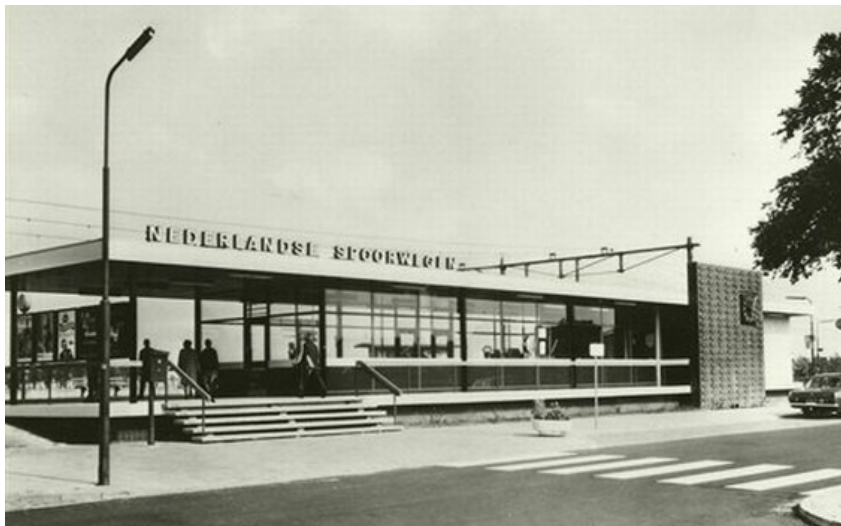
Afb. 2.5 Boven; type Bunde, locatie Geleen Oost. Het gebouw staat op gelijk niveau met straat en spoor.

Onder; het Plinttype, locatie Schagen. Het type is direct herkenbaar aan de plint met entreetrap, die het hoogteverschil tussen straat en spoor opvangt.

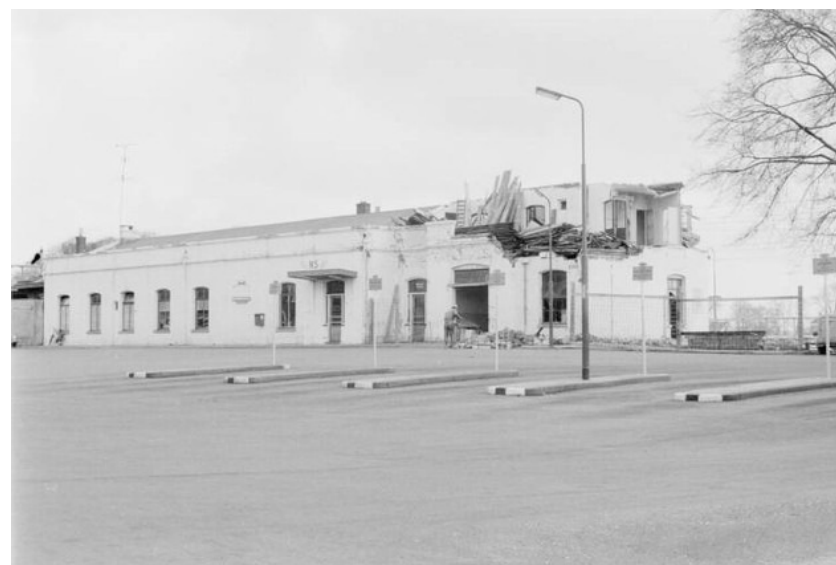
Afb. 2.6 De afbraak van het eerste station te Schagen. De vleugel uit 1907 staat nog overeind. Foto 1967. Fotocollectie Niestadt, Zijper Museum.

Vanaf halverwege de jaren zestig waren er gesprekken tussen gemeente Schagen en NS over nieuwbouw van het station. In juli 1966 besloot NS, vanwege bezuinigingen, de nieuwbouw gefaseerd aan te pakken<sup>8</sup>. Uiteindelijk werd in 1967 het hoofdgebouw gesloopt (afb. 2.6). Op die plek werd het nieuwe, huidige stationsgebouw geplaatst, de oude vleugel bleef tijdens de nieuwbouwperiode staan ten behoeve van stationsdiensten (afb. 2.7). Het nieuwe station werd op 26 november 1967 opgeleverd (afb. 2.7), waarna ook de oude vleugel werd verwijderd. In het interieur van het nieuwe gebouw werd onder de loketbalie een in opdracht vervaardigd glaskunstwerk als tegeltableau aangebracht<sup>9</sup>.

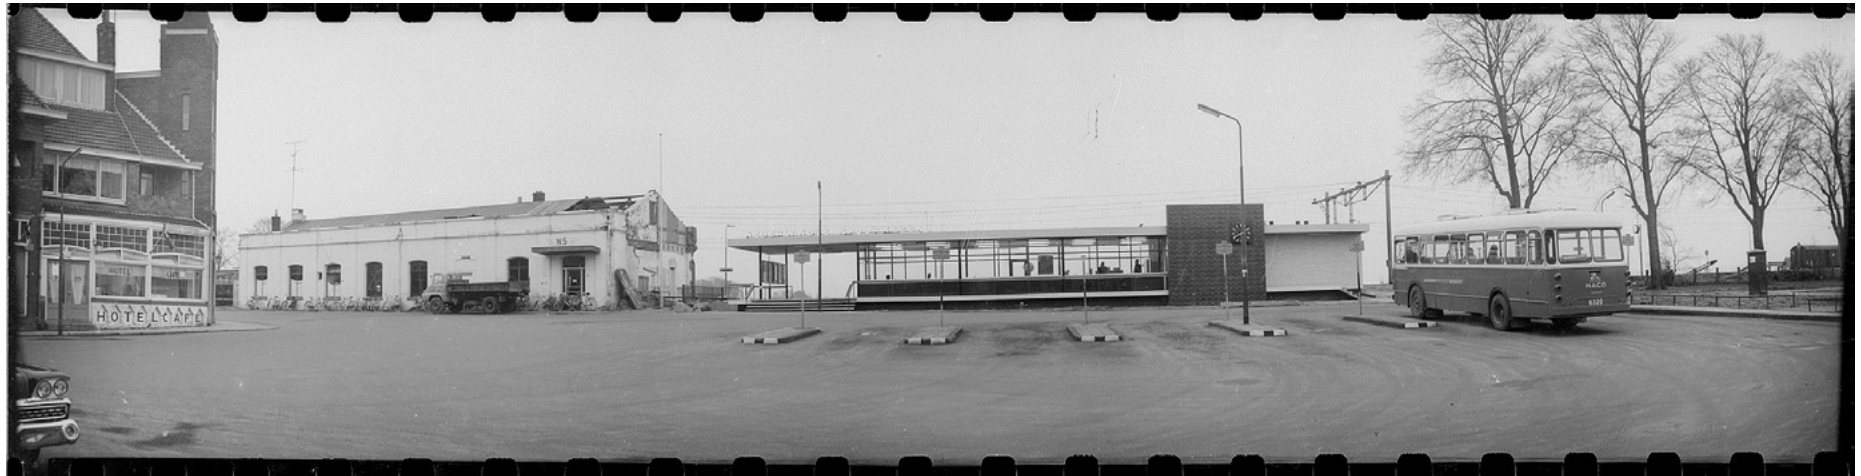
Afb. 2.7 Het nieuwe station naast de oude stationsvleugel. Panoramafoto 1967. Niestad-fotocollectie Zijper Museum, Schagerbrug (NH).

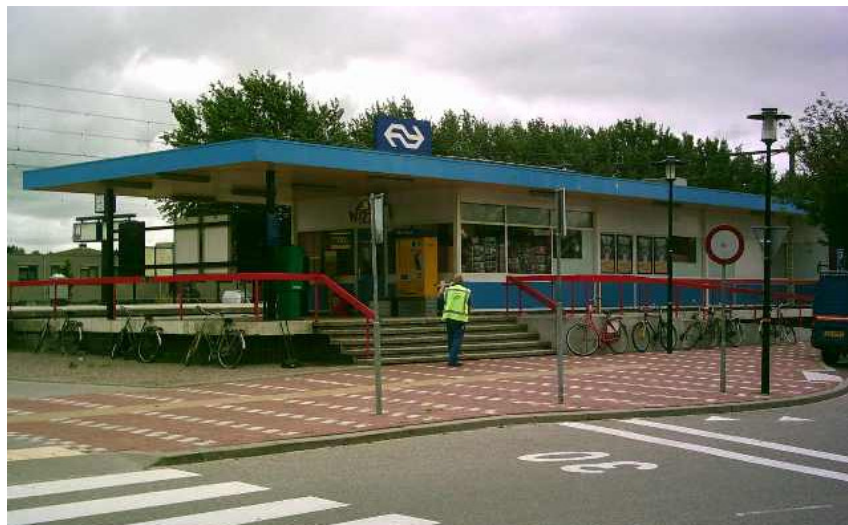
Afb. 2.8 Het station, gezien vanaf het stationsplein, ten tijde van het gebruik als Wizzl. De plint en originele entreetrap zijn nog goed zichtbaar. Foto 2005. Coll. W. Bramer.

In 2009 werd ook het emplacement verbouwd<sup>11</sup>. Hierbij is de originele toegangstrap vanaf straatniveau naar stationsgebouw verwijderd. De trap kwam uit onder de stationsoverkapping en behoorde met de plint tot het kenmerkende architectonisch ensemble van het gebouw (zie ook afb. 2.8). De trap is vervangen door een grote hellingbaan voor de plint, langs de gehele lengte van wachtruimte en plaatskaartenkantoor. Net buiten de kap van het gebouw is een nieuwe trap geconstrueerd.

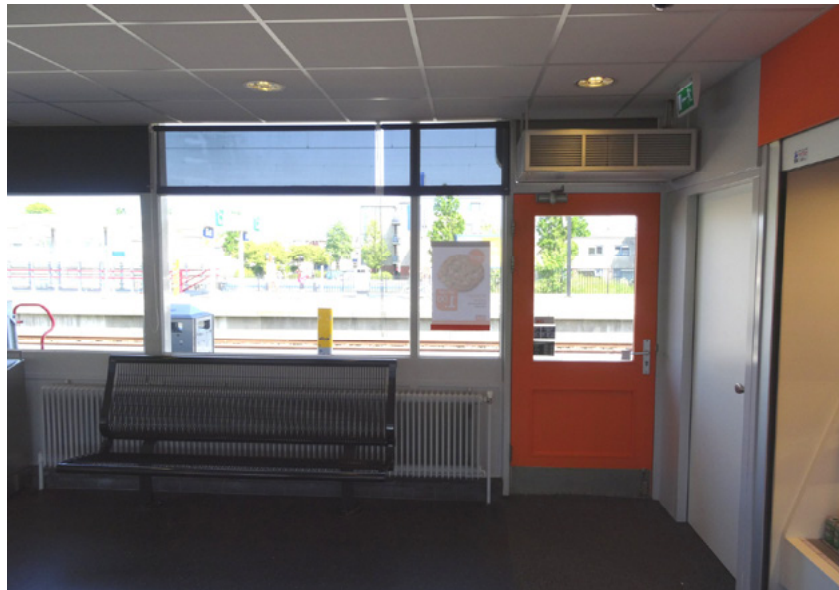
Afb. 2.11 Rechts de ver naar voren geplaatste tussenwand met toonbank uit 2009. Middenvoor de toegangsdeur naar het perron. De historische lichtheid en transparantie van het gebouw zijn afgenomen door verlaagd plafond en lichtwerende rolgordijnen.

- De kenmerkende transparantie van de wachtruimte is echter sterk verminderd, door de recente toepassing van rolgordijnen voor alle ramen.
- De beleving van de grote, transparante wachtruimte is verminderd door verkleining van de ruimte; de oppervlakte is met een derde afgenomen door de naar voren geplaatste Kioskbalie, de hoogte is afgenomen door inzet van een verlaagd plafond.

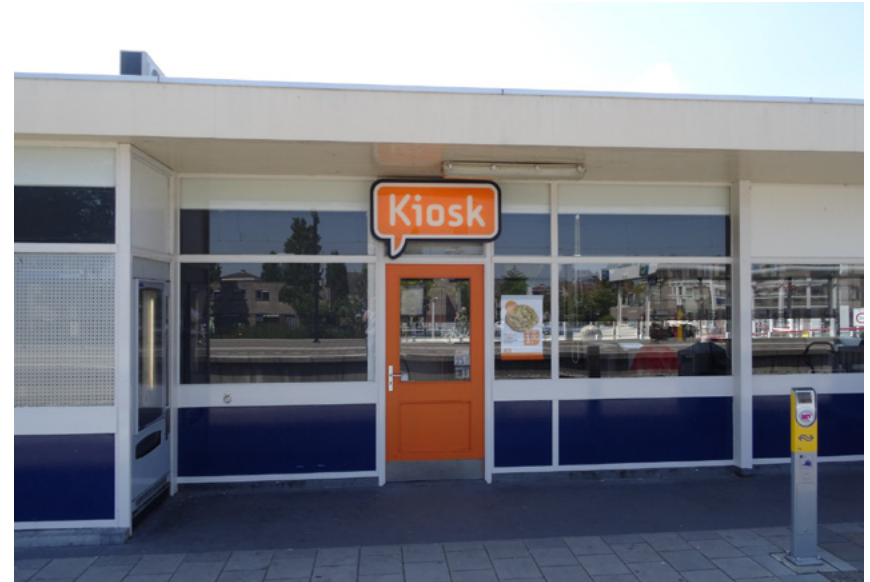
Afb. 2.12 Het huidig gebruik aan de perronzijde. Links de automatiek op de plaats van de vroegere perrondeur. Rechts daarvan het raam van het deel dat bij de Kiosk is getrokken. Daarnaast de perrondeur van de wachtruimte.

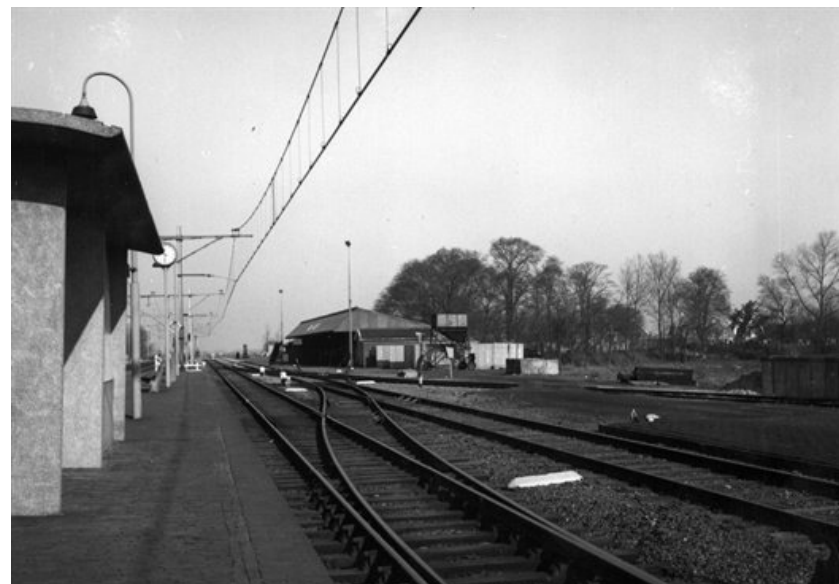
Afb. 4.5 Het goederenemplacement langs de oostzijde in 1967, op de plaats van de vroegere tramsporen. Foto HUA, catnr 153253.

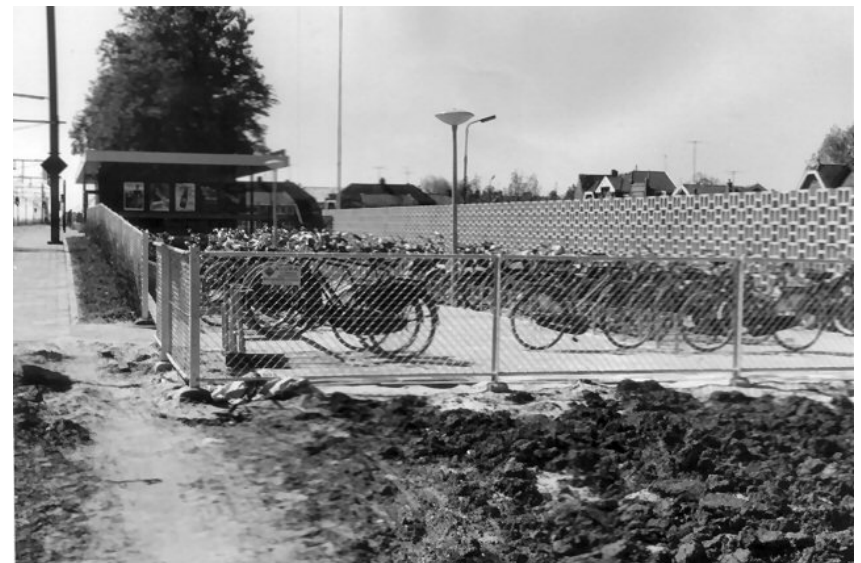
Ook de goederenloods naast het stationsgebouw werd verwijderd, mogelijk tegelijk met de sloop van het oude stationsgebouw in 1967. Naast het nieuwe stationsgebouw werd op de plek van de oude stationsvleugel en de goederenloods een ruimte (brom)fietsstalling aangelegd, met ten noorden daarvan een parkeerplaats voor 40 auto's. De fietsenstalling werd, volgens de ontwerptekening<sup>6</sup>, van de Stationsweg gescheiden door een dichte bakstenen muur (afb. 4.8). Stationsgebouw en muur werden als een totaalcompositie ontworpen, waarbij de muur een duidelijke, fysieke scheiding gaf tussen emplacement en openbare weg (afb. 4.10).

Afb. 4.10 De nieuwe fietsenstalling ten noorden van het station (op de achtergrond). Rechts is de scheidingsmuur zichtbaar, die bestaat uit dan modieuze opengewerkte betonstenen. Foto 1968. Coll. W Bramer.

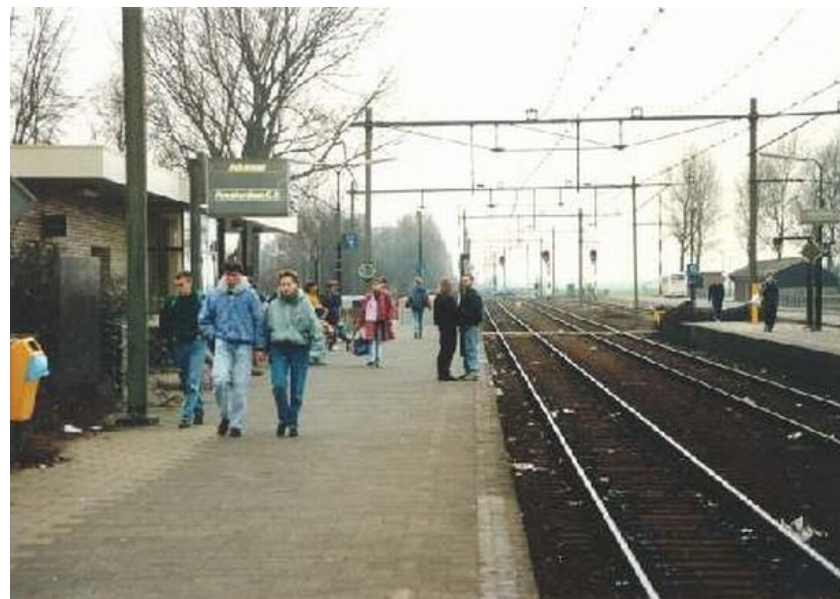
Uit foto's blijkt dat tot in de jaren negentig de toegang van perron 1 naar perron 2 bestond uit een gelijkvloerse overweg (afb. 4.14). De perrons hadden beiden geen uitgangen aan de zuidzijde. Tussen 1992 en 2004 werd de eerste voetgangerstunnel aangelegd<sup>11</sup> (afb. 4.15), mogelijk hield dit verband met de bouw van de nieuwe woonwijk De Hoep aan de oostzijde van het spoor. De tunnel werd aangelegd met twee lange hellingbanen, in plaats van trappen. Vermoedelijk is bij de aanleg van de tunnel de muur gesloopt tussen fietsenstalling en openbare weg.

Afb. 4.14 Begin jaren negentig is de overgang naar perron 2 en het P&R-terrein nog een gelijkvloerse kruising. Foto 1992, coll. Stations in de Benelux.

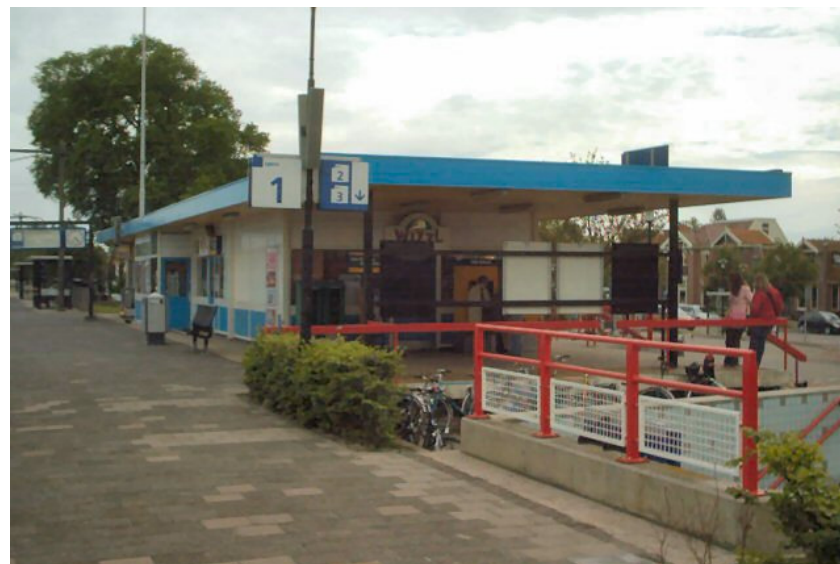
Afb. 4.15 Rechtsvoor is de oude entree tot de voetgangerstunnel zichtbaar. Dit is de enig bekende afbeelding waaruit de aanwezigheid van een tunnel blijkt. Foto 2005, coll. W. Bramer.

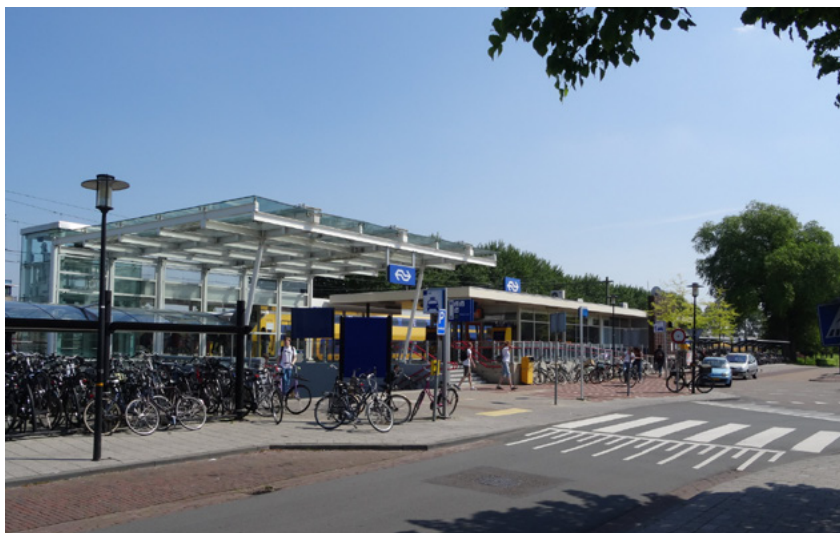
Afb. 4.18 Aanzicht van het station vanuit de Stationsweg. Links op de voorgrond de entreekap tot de reizigerstunnel, daarnaast het stationsgebouw. Door de forse proportionering van de entreekap concurreert deze in aandacht met het gebouw.

- De recente entreekap naar de voetgangerstunnel naast het stationsgebouw is zo fors geproportioneerd, dat het stationsgebouw slechter herkenbaar is geworden als (voormalig) hoofdelement van het emplacement. De oorspronkelijke hiërarchie van emplacementonderdelen, die een station een natuurlijke herkenbaarheid geeft, is hierdoor op de achtergrond geraakt.

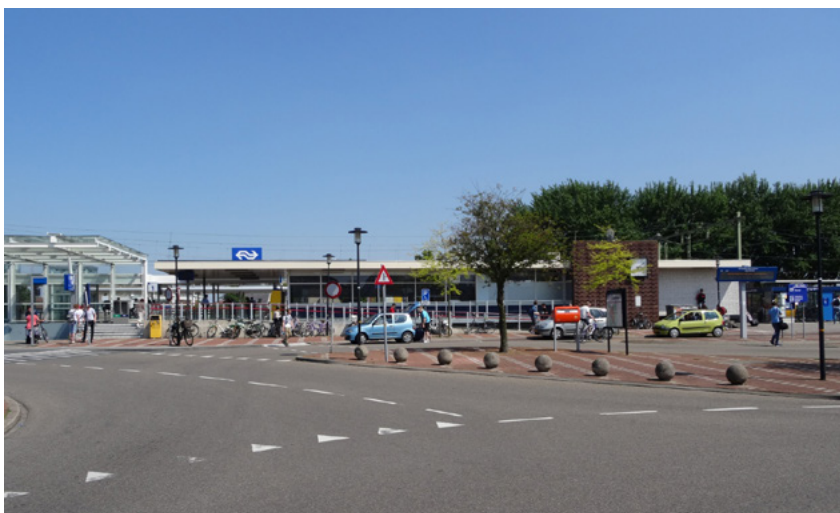
Afb. 4.19 Aanzicht van het station vanuit de Landbouwstraat. Op de voorgrond de openbare weg rond het plein, daarachter het busstation en de K&R-strook voor het stationsgebouw. Het stationsgebouw gaat schuil achter de verschillende inrichtingselementen en heeft daardoor weinig zeggingskracht op het emplacement.

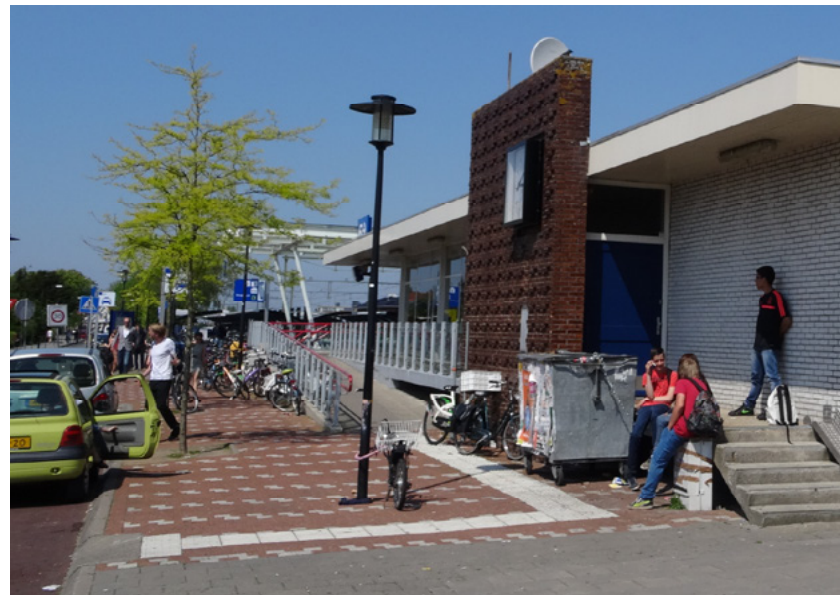
Afb. 4.30 Het verrommelde aanzicht van het station, met veel wildgeparkeerde fietsen, diverse bestratingen, borden en bomen.

De stoep tussen plein en stationsgebouw is verhard met diverse verhardingselementen (afb. 4.30). Verder zijn er diverse inrichtingselementen met bebording, en beplanting (afb. 4.30). Hierdoor heeft het entreegebied een vol en rommelig beeld, waarin het stationsgebouw naar de achtergrond verdwijnt.

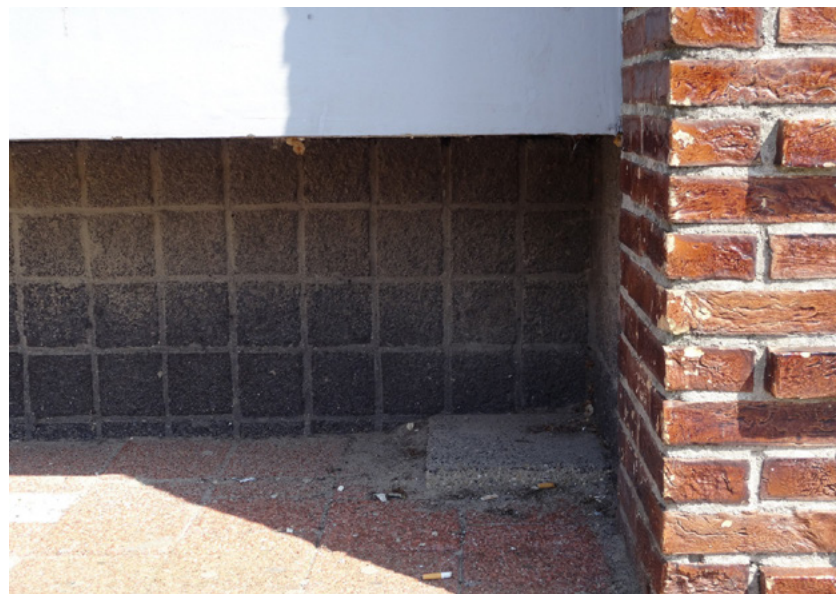
Afb. 5.3 De plint van station Schagen aan de straatzijde onder de betonplaat, met afwerking van granietkeien.

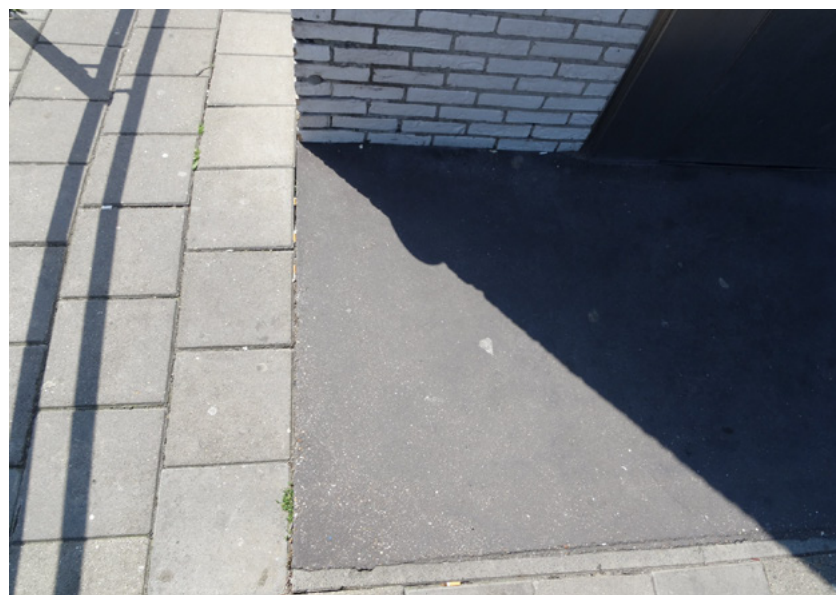
Afb. 5.4 De betonplaat sluit op perronniveau aan op de bestrating.

Aan de bovenzijde vormt de betonplaat de vloer van de buitenruimte onder de overstekende kap. De plaat is gestort op perronniveau, waardoor de perronbestrating aansluit op de betonvloer (afb. 5.4).

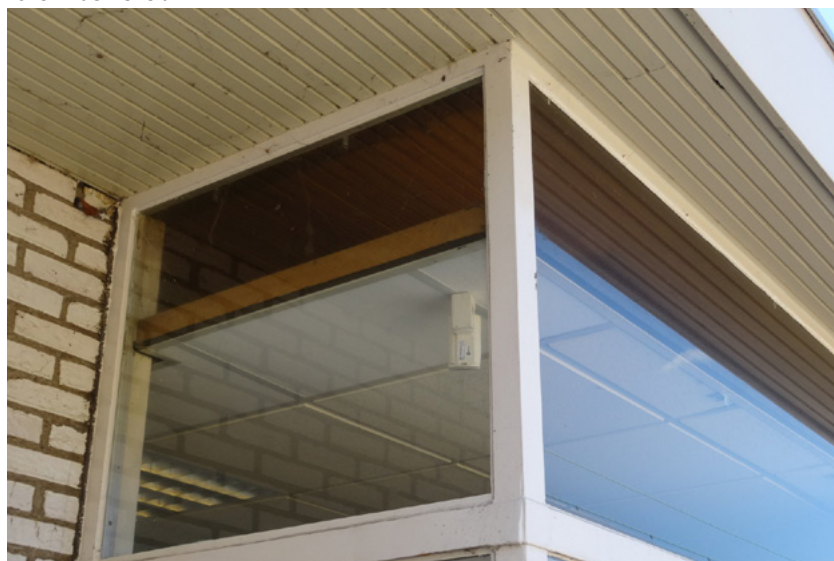
Afb. 5.6 Plafondafwerking te Schagen. Door het raam van de uitbouw aan het vroegere plaatskaartenkantoor zijn de beide plafonds zichtbaar; het verlaagde systeemplafond uit circa 1997 of 2009 en daarboven het bruine, houten schrotenplafond uit 1967. Dit plafond is (tegenwoordig) **aan de buitenzijde witgeschilderd**.

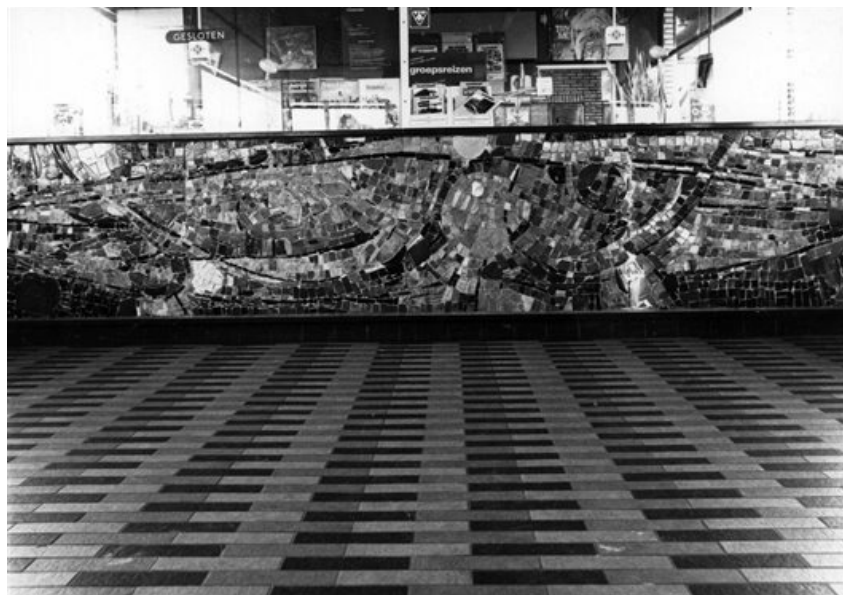
Afb. 5.15 De betegelde vloer te Schagen, in iets ander patroon dan Etten-Leur. De loketbalie heeft een fraaie invulling met een glas-mozaïek. Foto 1983, HUA cat.nr 154064.

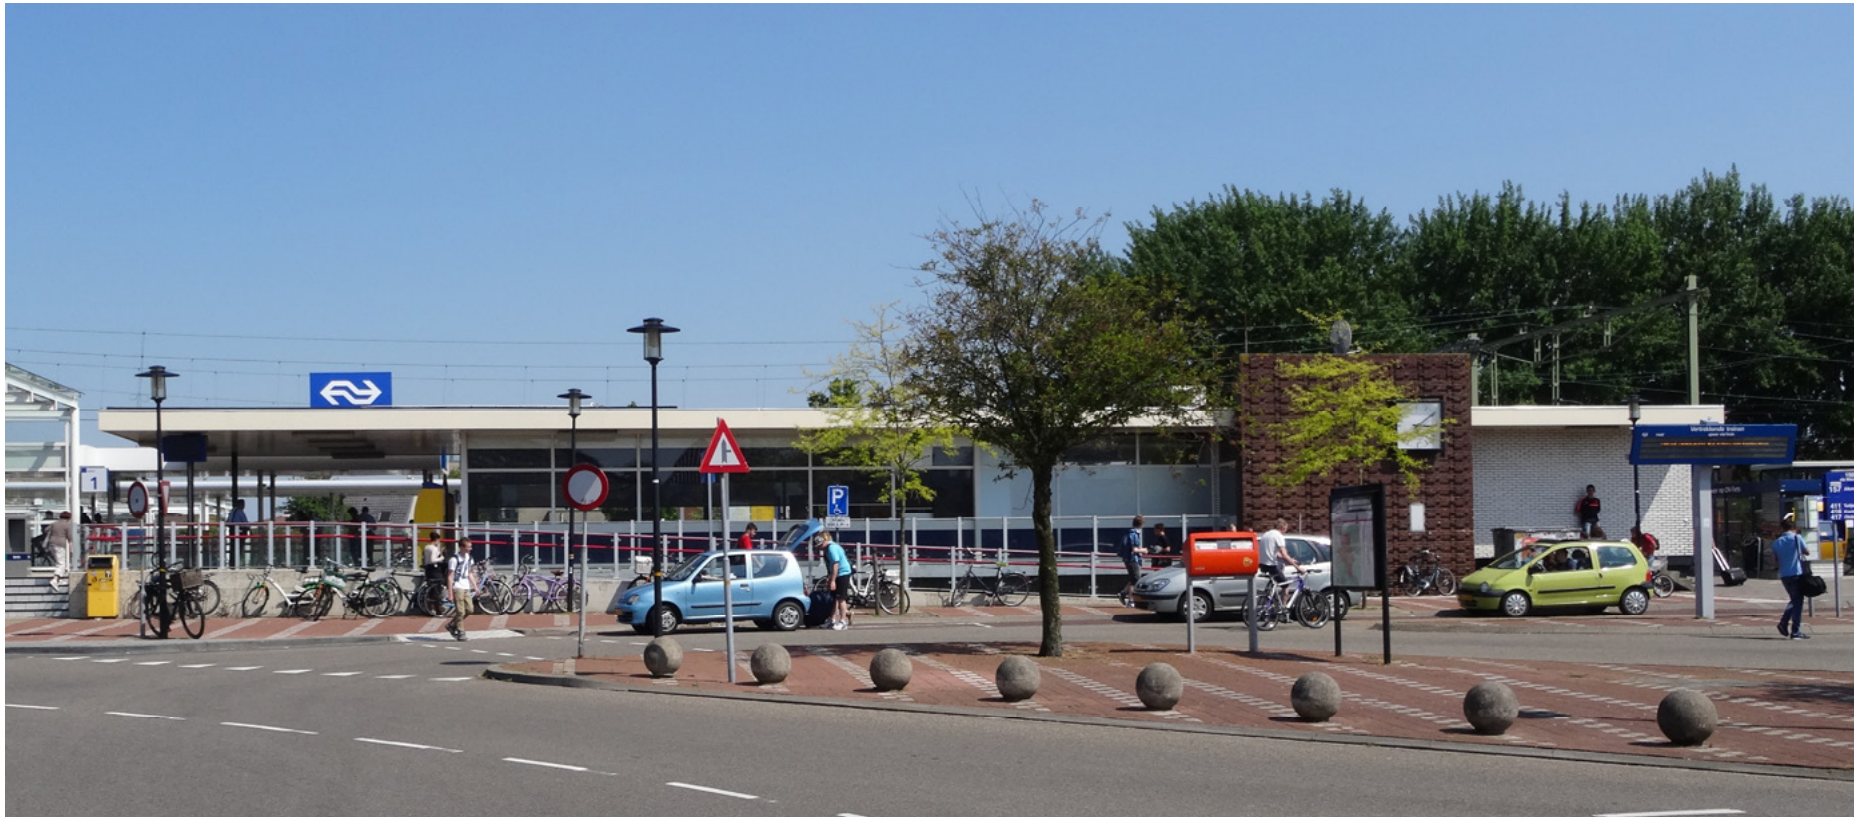
Afb. 5.22 De straatgevel van het stationsgebouw. Van links naar rechts de publieksdelen; de overkapte buiten-wachtruimte, de glaswand-gevel van de wachtruimte annex Kiosk. Doorzicht door de wachtruimte wordt verhinderd door de dichte rolgordijnen. Vervolgens de dichtgeplakte ramen van de personeelsruimte en magazijn, de ornamentele wand van bruin-geglazuurde baksteen met stationsklok en de buitenwand van wit-geglazuurde baksteen rondom bedrijfs- en technische ruimten. Delen van de gevel, met name van de ornamentele wand worden aan het zicht onttrokken door inrichtingselementen en jonge bomen.

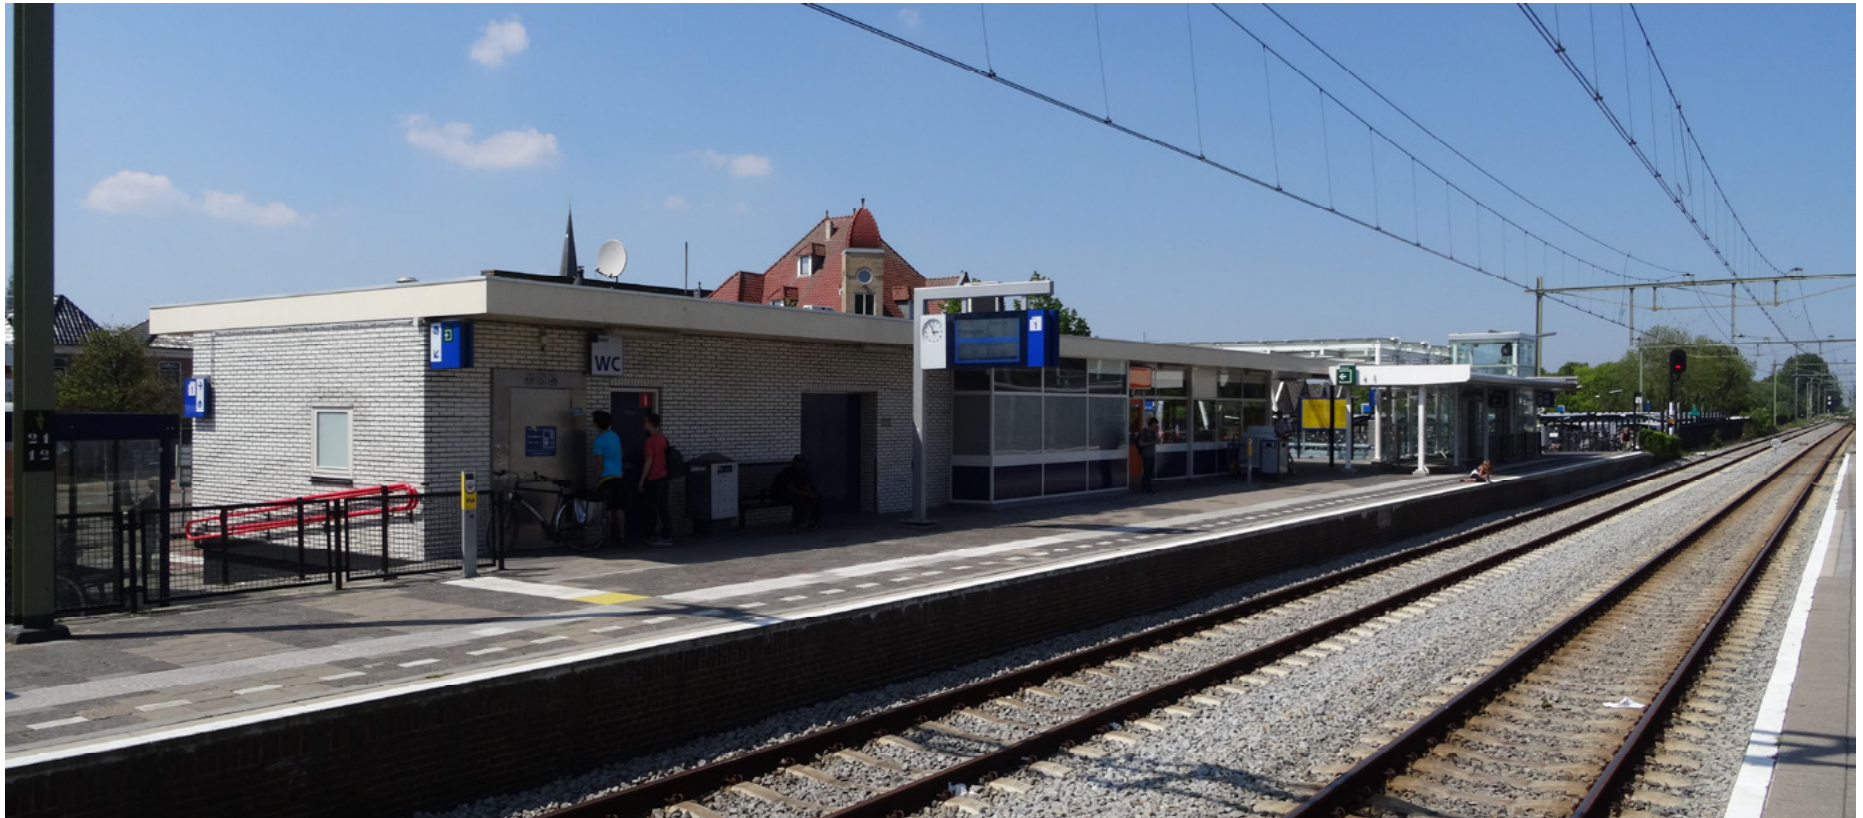
Afb. 5.23 De perrongevel van het stationsgebouw. Op de voorgrond de gesloten muren van wit-geglazuurde baksteen. Hierbinnen bevinden zich, tot en met de dichtgeplakte glazen uitbouw van het vroegere plaatskaartenkantoor, van links naar rechts de openbare wc-ruimte, technische ruimten en personeelsruimte voor de Kiosk. Daar aansluitend ligt de glazen ruimte van de op openingstijden toegankelijke wachtruimte annex Kiosk.

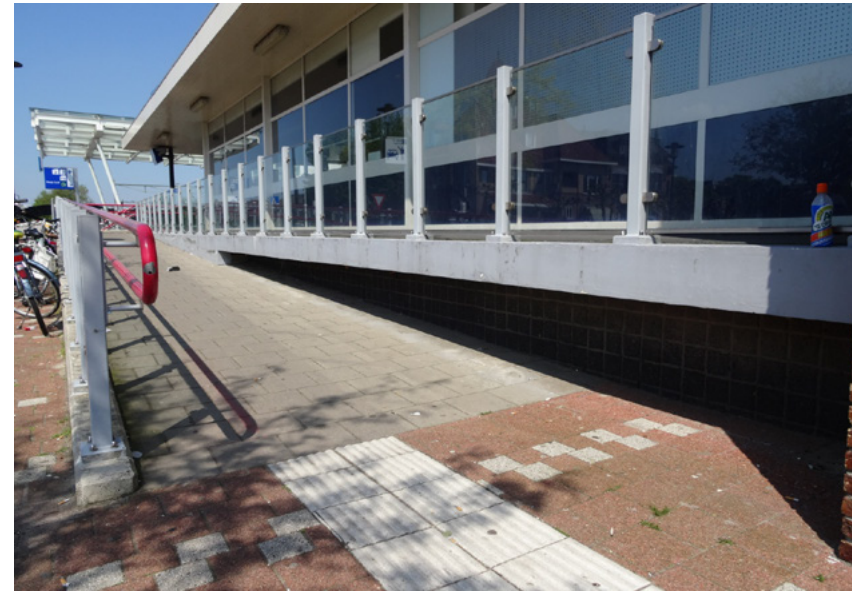
Afb. 5.24 De plint van granietkeien onder de betonplaat. De plint valt tegenwoordig grotendeels weg achter de lange hellingbaan.

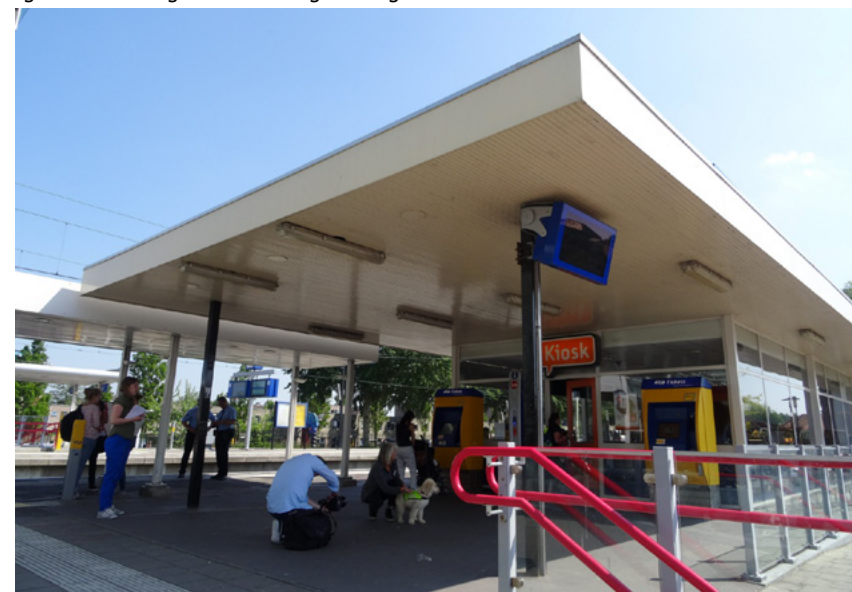
Afb. 5.25 De zwartgeverfde stalen staanders onder de overdekte voorruimte en de witgeverfde stalen staanders in de glaswanden.

Het staalskelet vormt de bouwkundige basis van het gebouw. De twee staanders onder de overdekte voorruimte zijn zwartgeschilderd. De staanders tussen de glaswanden zijn tegenwoordig niet historisch witgeschilderd (afb. 5.25). In de originele situatie waren alle staanders zwart/ donker van kleur (zie ook afb. 5.2 en de voorpagina), waardoor de raampartijen zich duidelijker aftekenden en de architectonisch geleiding sterker zichtbaar was.

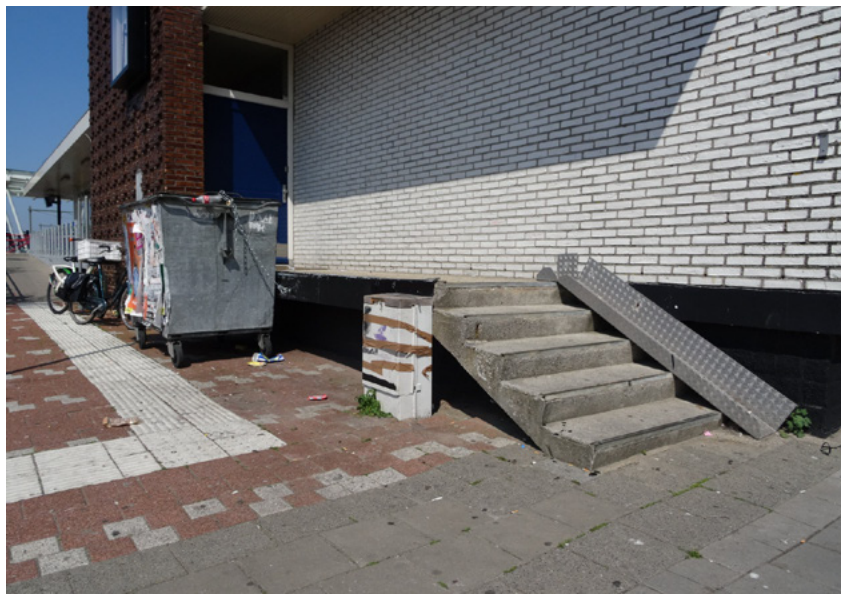
Afb. 5.26 Het gesloten muurvlak aan de straatzijde, aansluitend op de plint. Op de voorgrond de betonnen trap naar de entree tot de vroegere bagageruimte.

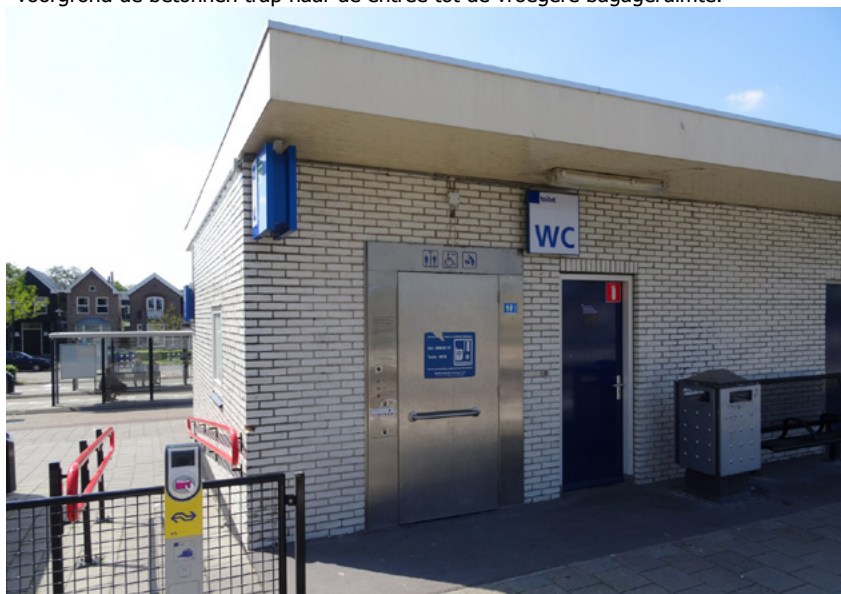
Afb. 5.27 De gesloten zuid- en oostwanden, met witgeglazuurd handvormbaksteen. In de oostwand aan perron 1 bevindt zich links de deur tot de openbare wc en ernaast de deur tot een technische ruimte.

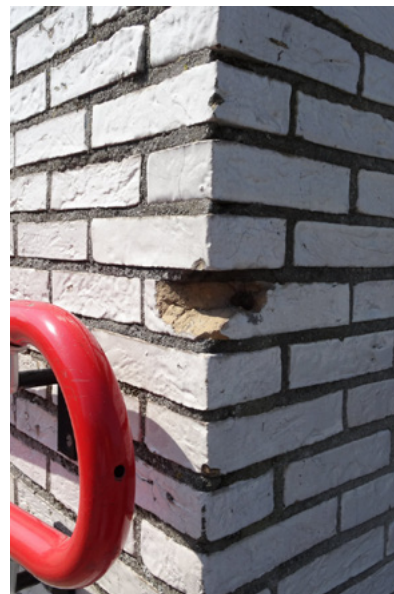
De bedrijfsruimten van het gebouw zijn omgeven met drie dichte muurvlakken (afb. 5.26 en 5.27). Deze zijn afgewerkt met de originele witgeglazuurde handvormbaksteen. De glans van het witglazuur geeft de massieve muurvlakken een lichte uitstraling. Het metselwerk verkeert in redelijke tot goede conditie. Op een enkele plek is een (hoek)steen beschadigd (afb. 5.28).

Afb. 5.28 Ernstig beschadigd metselwerk op de zuidoosthoek.

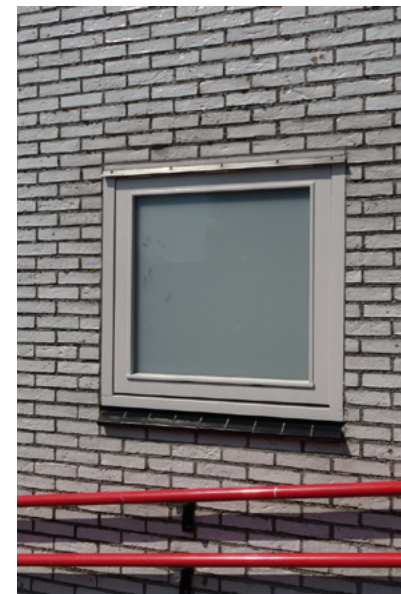
In de zuidwand bevindt zich een klein, geblindeerd venster ter hoogte van de wc-ruimte. Dit venster is niet origineel en vermoedelijk ingezet bij de eerste verbouwing van de wc-groep eind jaren negentig. Het venster is voorzien van een niet bij het gebouw passende vensterbank van zwarte tegels (afb. 5.29).

Afb. 5.29 Nieuw ingezet venster in de zuidwand.

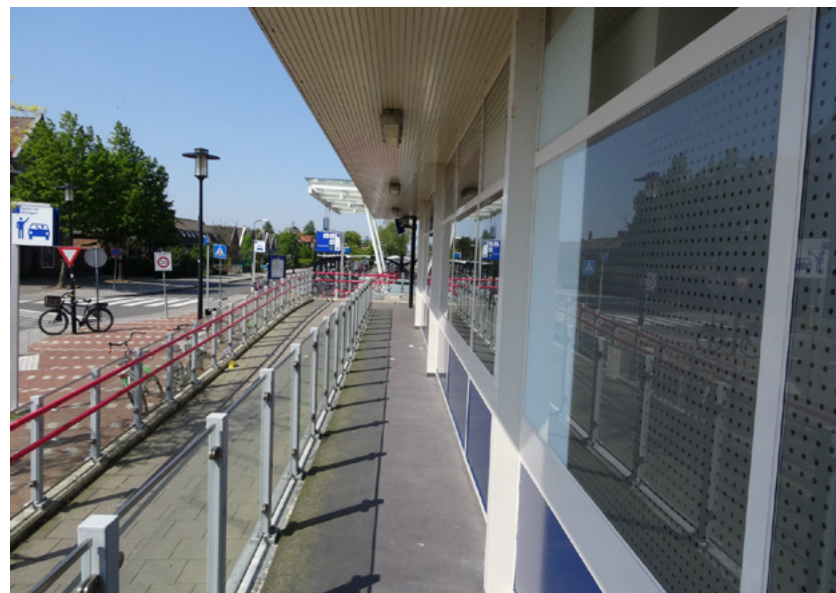
Afb. 5.30 De glaswand langs de straatzijde. Met witgeverfde stalen staanders en kozijnwerk en blauwe beplating in de borstwering. De ramen zijn afgedicht met webbing.

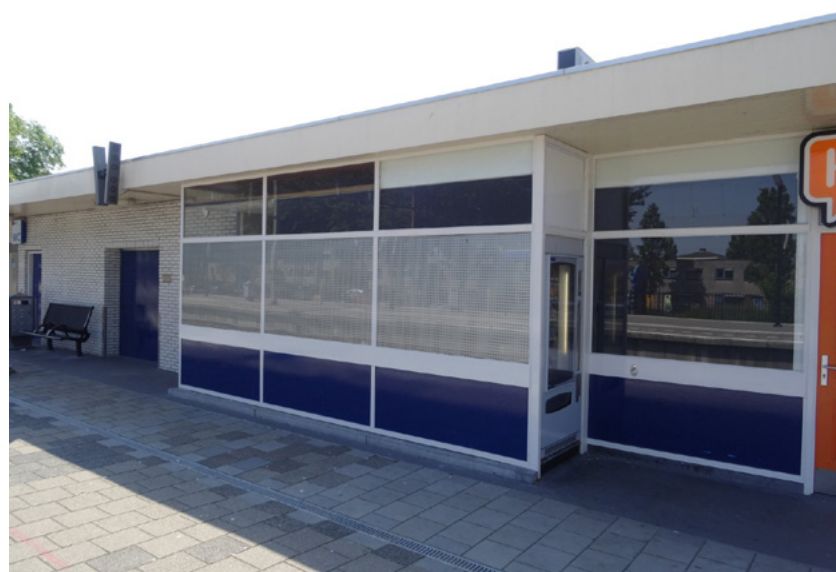
Afb. 5.31 De entree tot het vroegere plaatskaartenkantoor, in de perronuitbouw, is omgebouwd tot automatiek. Links de dichtgezette deuropening van de bagageruimte.

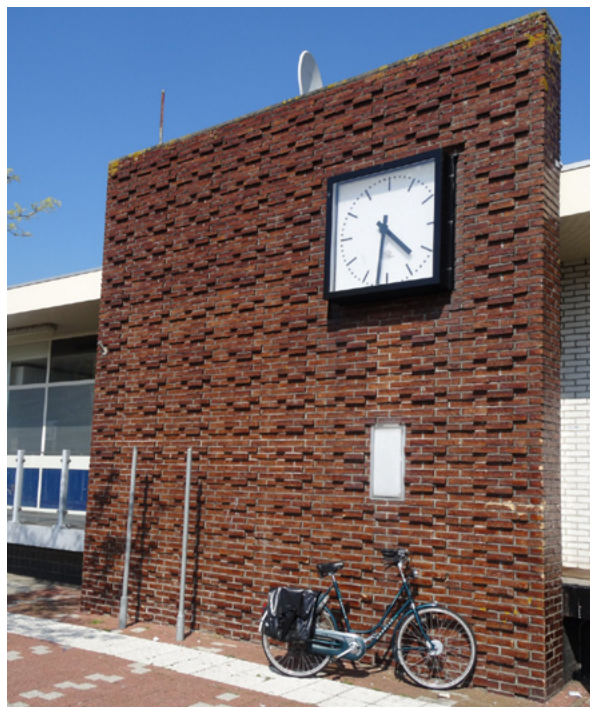
Aan straatzijde is de ornamentele bakstenen wand het opvallende onderdeel van het gebouw. De vooruitspringende wand is afgewerkt met de originele bruinegeglazuurde handvormbakstenen. De glans die hierdoor over het metselwerk ligt geeft de wand een warme uitstraling (afb. 5.22 en 5.32).

Afb. 5.32 De ornamentele wand, van donkerbruin geglaazuurde handvormbaksteen.

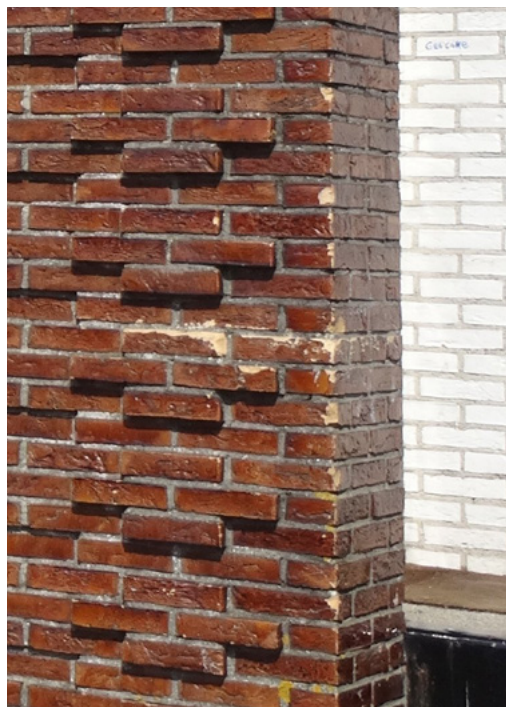
Het metselwerk verkeert over het algemeen in redelijke conditie. Met name op de hoeken is het glazuur beschadigd en deels verdwenen (afb. 5.33). Ook zijn diverse stenen dieper beschadigd. Aan de bovenzijde lijkt het glazuur in matige conditie door weersinvloeden en is het gedeeltelijk verweerd met korstmossen (afb. 5.34).

Afb. 5.33 Beschadigingen aan het glazuur op de zuidoostelijke hoek.

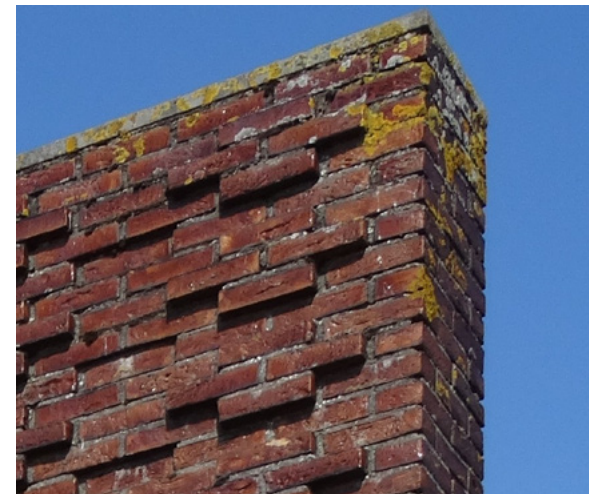
Afb. 5.34 Verwering van het glazuur langs de bovenzijde aan de zuid en zuidoostzijde.

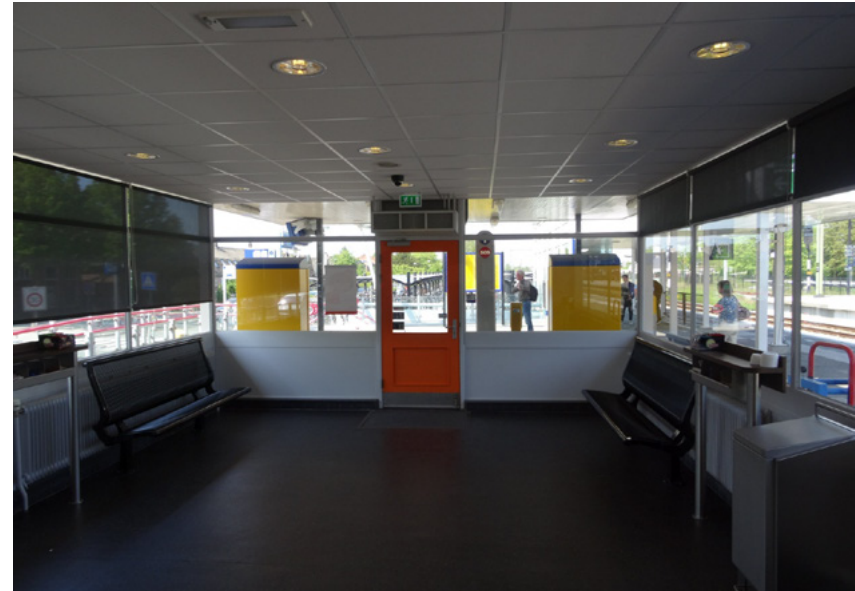
De vloer in de wachtkamer is afgewerkt met een effen donkerkleurige kunststoflaag of zeil (afb. 5.35). Het is niet duidelijk of zich hieronder nog de originele tegelvloer bevindt (zie ook afb. 5.15).

De originele hardglazen borstwering van de glaswanden van wachtkamer en Kiosk is zoals eerder beschreven, bij een verbouwing vervangen door nieuw houten plaatwerk. In het interieur is dit witgeschilderd. Hierdoor is het historische effect van het donkerkleurig geëmailleerde hardglas verdwenen (afb. 5.35 en afb. 2.8).

Het plafond bestaat uit een verlaagd systeemplafond (afb. 5.35). Voor de afwerking hiervan zijn de bovenramen voor de helft afgedekt met wit plaatmateriaal, dit valt vooral op aan de buitenzijde van het gebouw (afb. 5.33).

Afb. 5.35 Het interieur van de wachtkamer, gezien vanaf de Kiosk-toonbank.

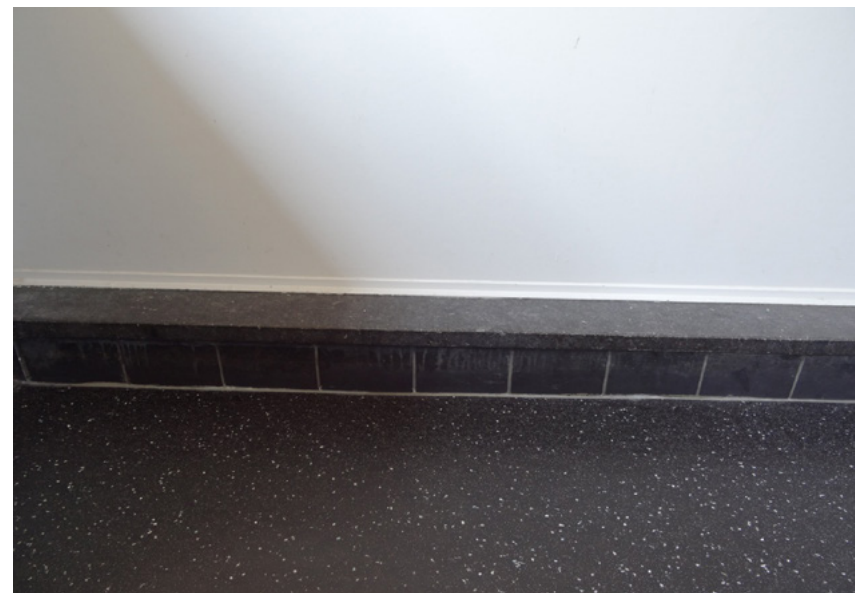
Afb. 5.36 De plint van hardsteenplaat op matzwart tegelwerk, langs de glaswanden in de wachtkamer.
