# FŐLÉPCSŐHÁZ MENNYEZETE

## A MENNYEZETI FESTÉST 2019-BEN FELTÁRTÁK, MEGKUTATTÁK:

## RESTAURÁLÁSA 2025-BEN VALÓSULT MEG:

# SZENTKIRÁLYI U. 26. - NEMZETI TORNAEGYLET TORNACSARNOKÁNAK TÖRTÉNETE

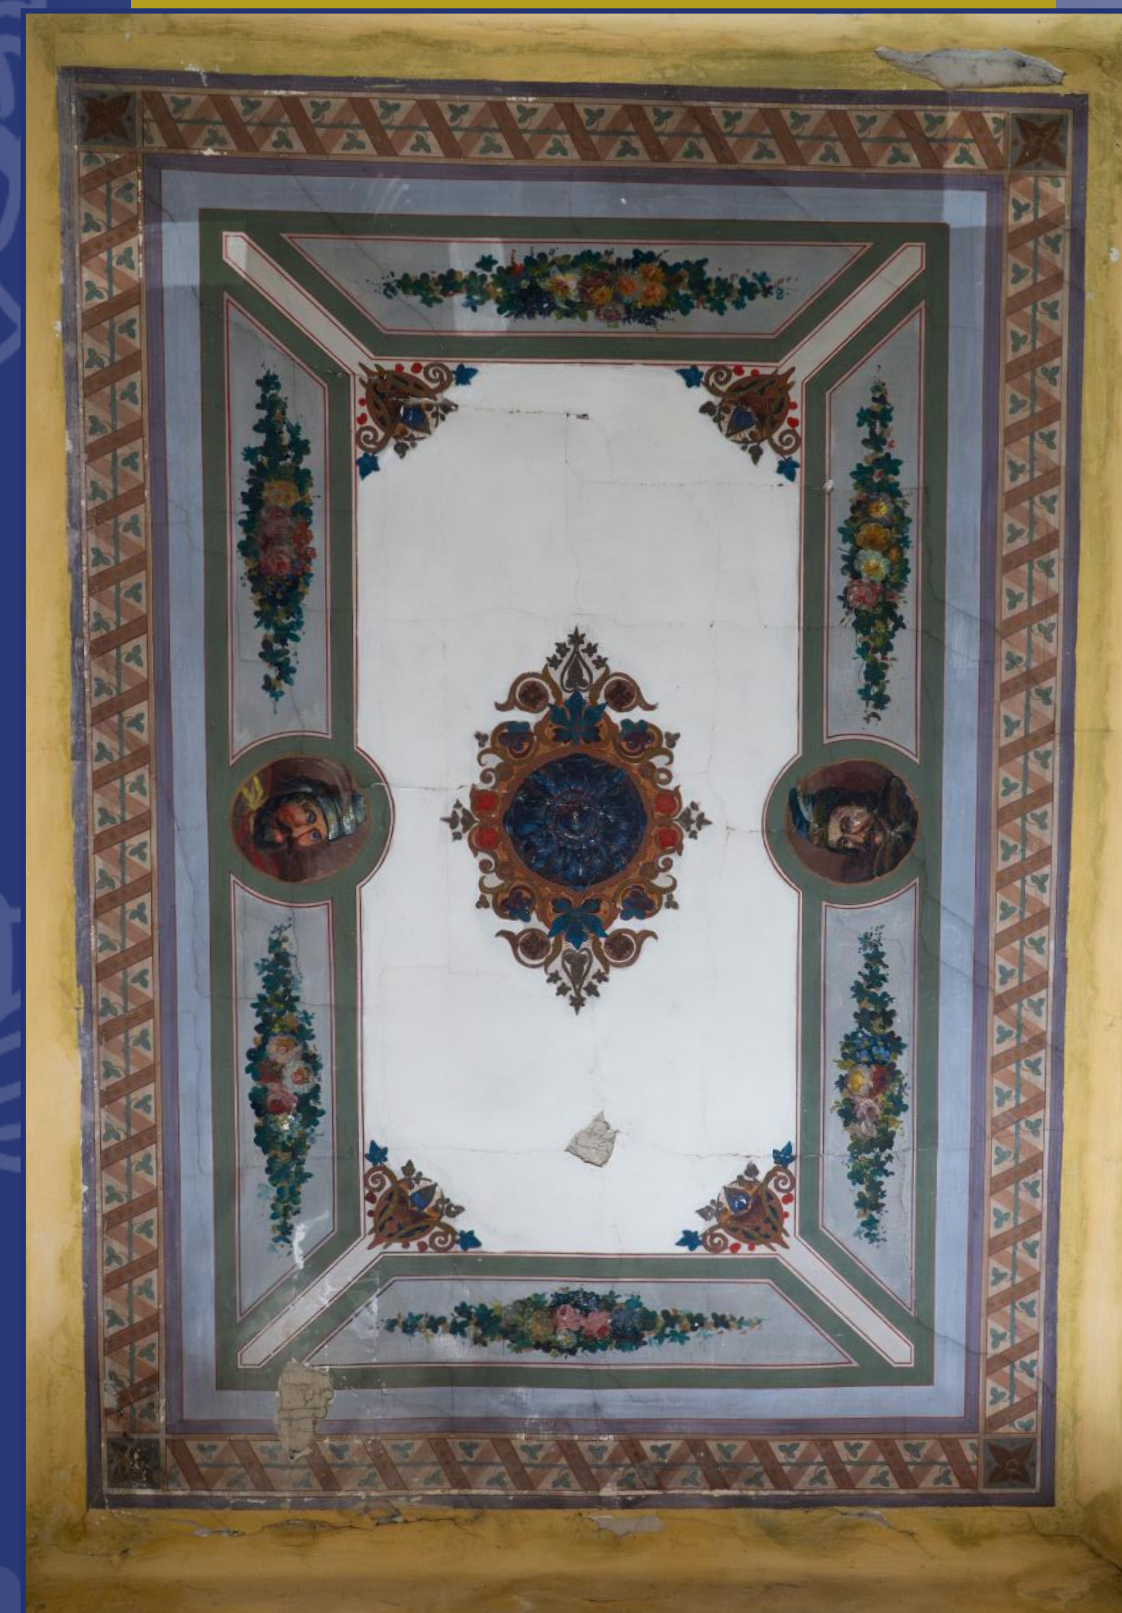
**Leírás:** A mennyezet eredeti kifestésű, enyves szekkó technikával készült. A középsőfestett mezőjét idővel átfestették, szintén enyves festékkel.

A főlépcső fölötti sík mennyezetet festés díszíti. Készítője ismeretlen, feltehetően eredetileg is némileg naív előadású volt.

„A mennyezeti festés eredeti, a díszítőfestés enyves festéssel készült. Felülete erősen szennyezett volt, csupán a középső fehér alapot festették át, ún. felfrissítették a színét. A kutatás alapján száraz mechanikus tisztítást terveztünk, mert nedvességre a festék oldódik. A festés állaga stabil volt, de a hordozó stukatúr enyhén lógott.” - Mentartis – Restauratori záródokumentáció – 13. o.

A hordozó sok helyen rétegesen volt elválva, de a nád-stukatúr mennyezet szerkezete miatt nem voltak terjedelmes vakolat leválások. A nádszerkezet jó megtartású volt, így nem volt szükséges rögzíteni, vagy javítani. A felületet tisztítás után akvarellal retusálták és permetezéssel, ecseteléssel rögzítették a porló festéket. Ahol szükség volt némi tömítésre és pótlásra, ott glettet használtak.

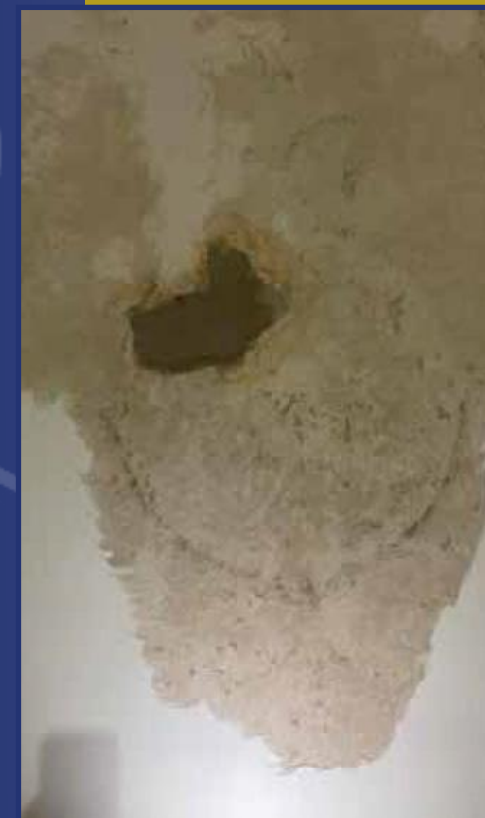
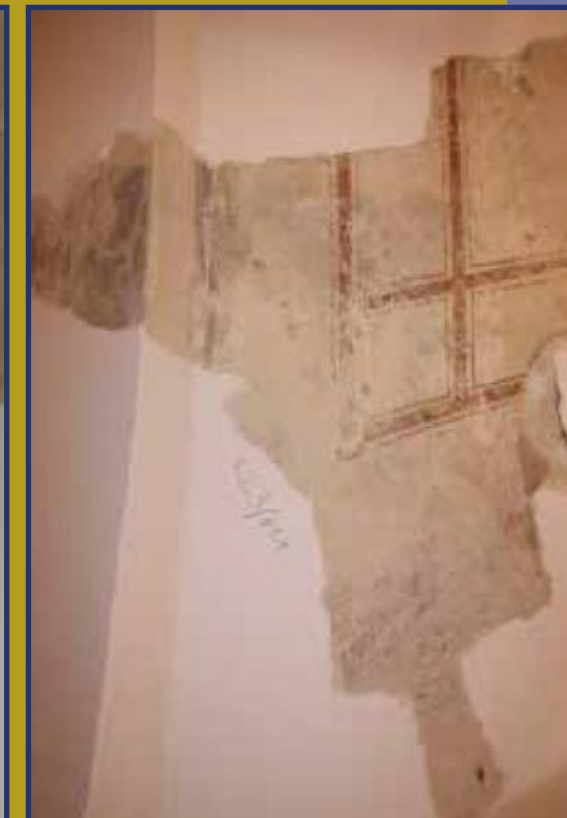
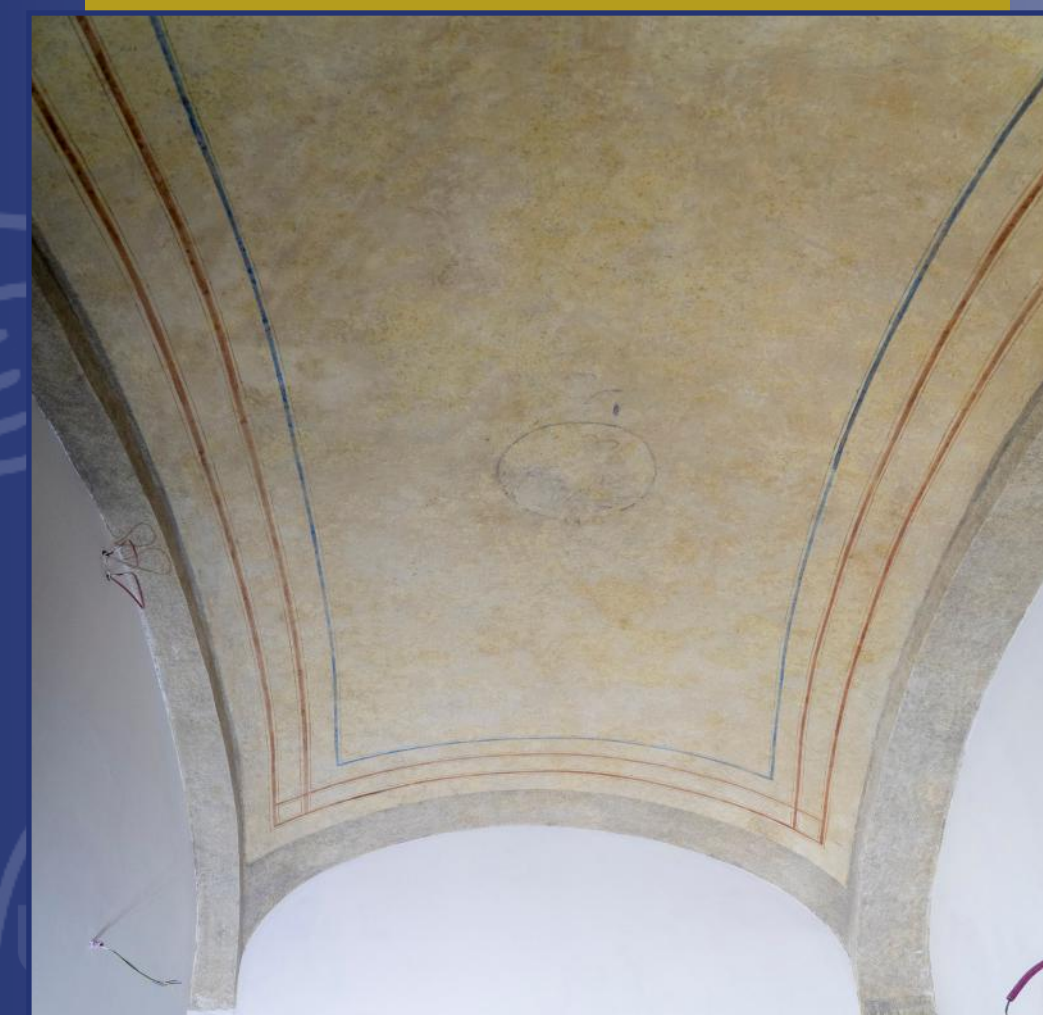
A talált díszítőfestés 1856 és 1862 körüli átépítés utáni kifestés. A mennyezetet keretezés díszíti, a heveder lila színezésű. Az oldalfal színezése eredetileg rózsaszín volt.

A sarki heveder lila volt, amelyet követ a csegelyen is. Az oldalfalon a rózsaszín zárás feltételezhetően lilára váltott. Az 1856 és 1862 körüli átépítés utáni kifestés megtalálható; az oldalfal rózsaszín színezésű. A sarki heveder lila volt, amelyet követ a csegelyen is. Az oldalfalon a rózsaszín zárás feltételezhetően lilára vált. Dél-keleti csegelyben megtaláltuk a keretező vörös illetve nyomokban a kék színű sarok zárást.

A feltárások után a felületet szivaccsal megtisztították, konzerválták.

A pergő festékréteget ecseteléssel és injektálással szilárdították.

Tömítésekhez Klima glettet használtak.

A motívumokat fóliára másolás után, annak segítségével a hiányzó részeket is értelmezni tudták a restaurátorok.

A felületet akvarellal retusálták.

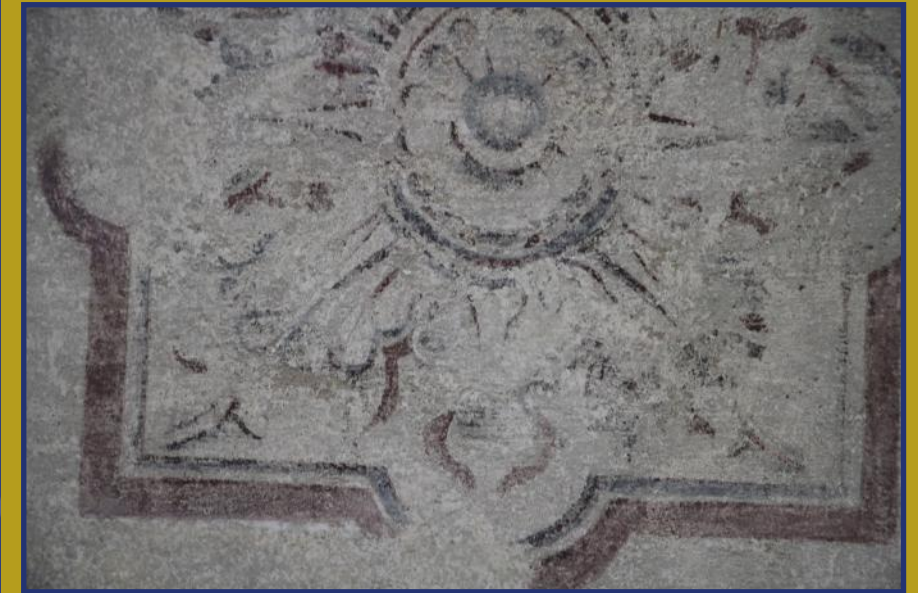
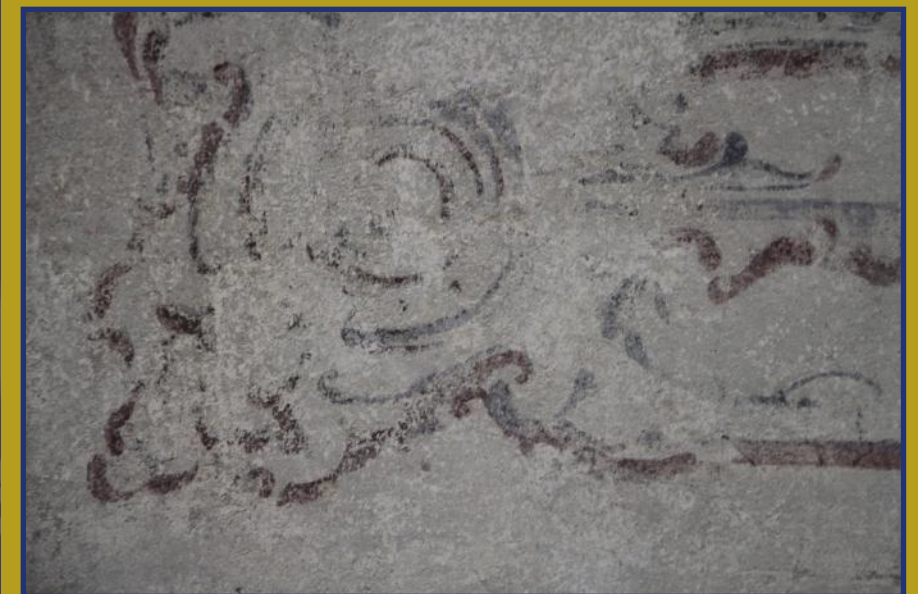
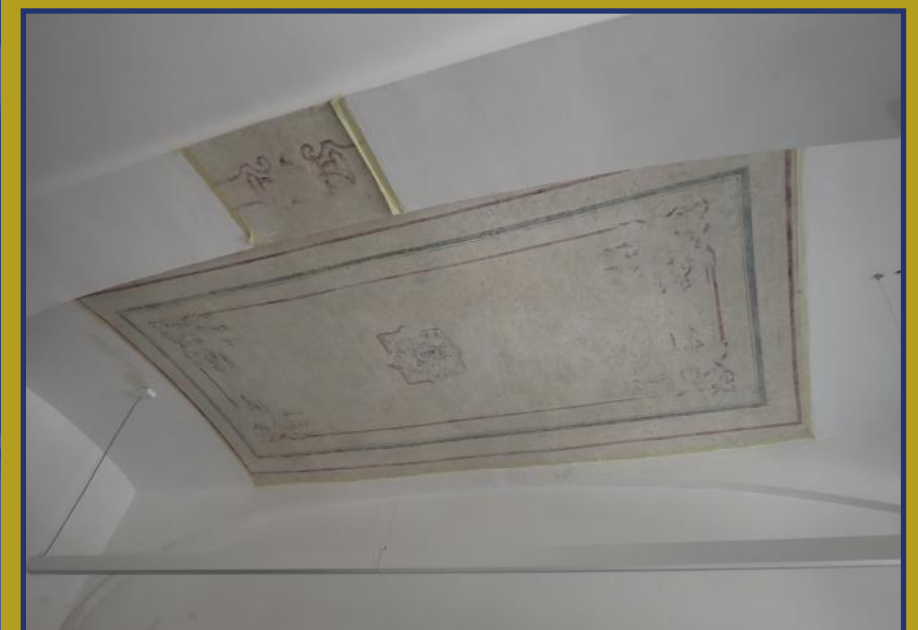
Az utcai oldal szobasorának boltozata ablaktengelyenként kosáríves harántevederekre támaszkodó szegmensíves dongaboltozat. A dongaboltozatot, hevedert és falakat is díszítették festéssel.

A nyílászárók az utcai homlokzaton eredetiek voltak, több közülük nagyon rossz állapotban volt. A belső oldalról nézve a bal oldali ablak tanúablakként megmaradt és fel lett újítva. A tanúablakok szolgálnak mintául a korszerűsített, utángyártott ablakoknak.

A helyiségben több oldalfalon és mennyezeten is kutatást végeztek, ezek alapján három felületen terveztek tanúfelületek kialakítását, melyek a legkorábbról, feltehetően az 1856 és 1862 körüli átépítés utáni kifestésből maradtak meg. A legjobban kivehető felületet sikerült restaurálni elég nagy felületen.

*„Az M2. jelzésű kutatóablakot a keleti mennyezeti szakasz közepén nyitottuk. Világos tört szürke alapfestésen lilás-bordó, sötétszürke, fehér „középminta” nyomai láthatóak.”*

A feltárások után a felületet szivaccsal megtisztították, konzerválták.

A pergő festékréteget ecseteléssel és injektálással szilárdították.

Tömítésekhez Klima glettet használtak.

A motívumokat fóliára másolás után, annak segítségével a hiányzó részeket is értelmezni tudták a restaurátorok.

A felületet akvarellal retusálták.

A haránteveder középső motívuma is bemutatásra került.

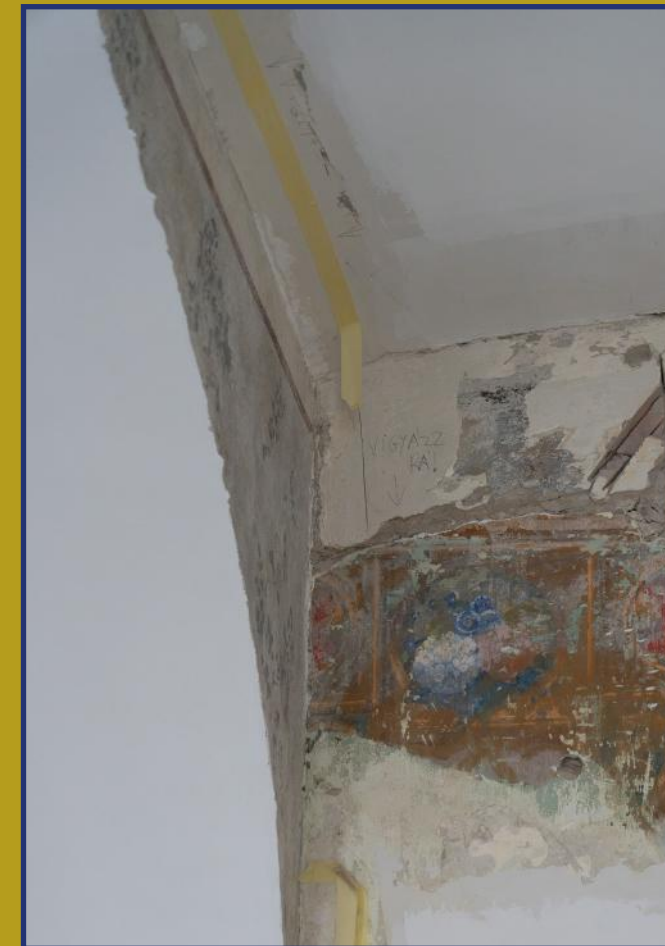
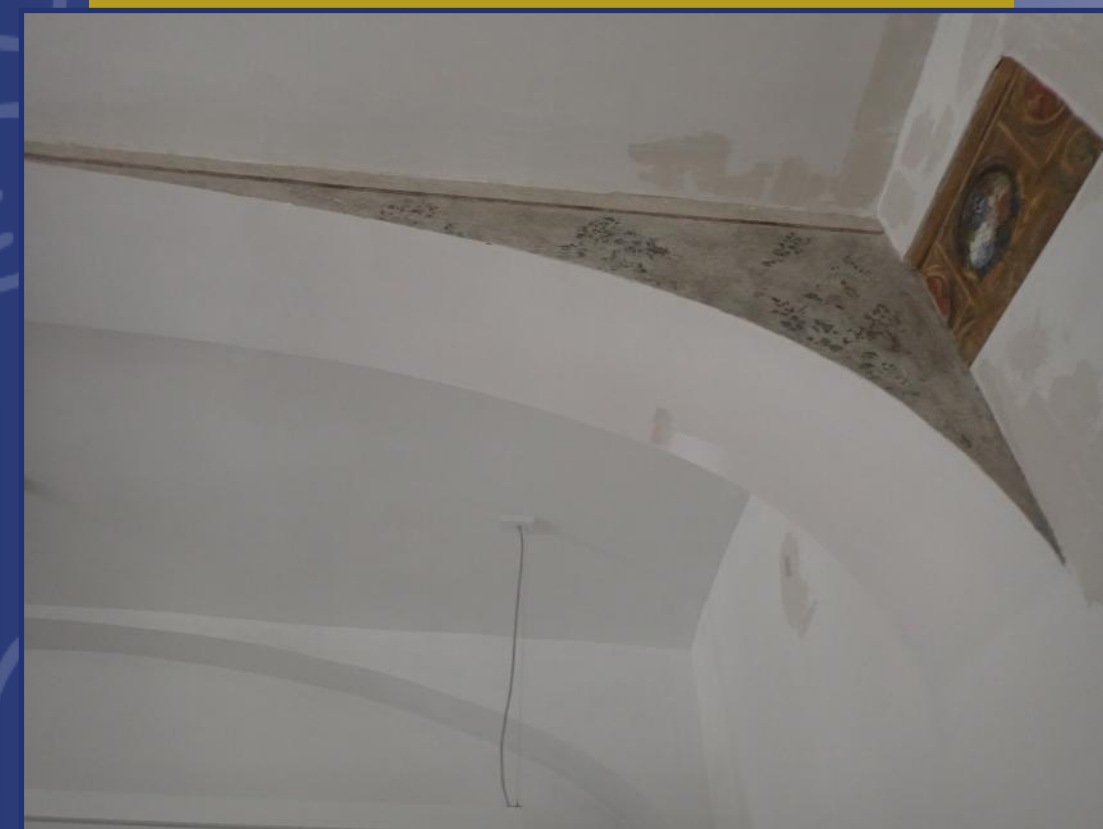
**LEÍRÁS:** A helyiségben egyetlen egy tanúfelület bemutatását javasoltuk, a déli oldalfal hevederén. Ez egy stilizált, virág motívumú sablonminta.

A déli oldalfal hevederét virágmotívumú sablonminta díszíti.

A sötétszürke mellett világos sienna nyomok is vannak.

Itt a felső részen sötét barnásvörös vonalazás is található.

A feltárások után a felületet szivaccsal megtisztították, konzerválták.

A pergő festékréteget ecseteléssel és injektálással szilárdították.

Tömítésekhez Klima glettet használtak.

A felületet akvarellal retusálták.

A haránteveder középső motívuma is bemutatásra került.

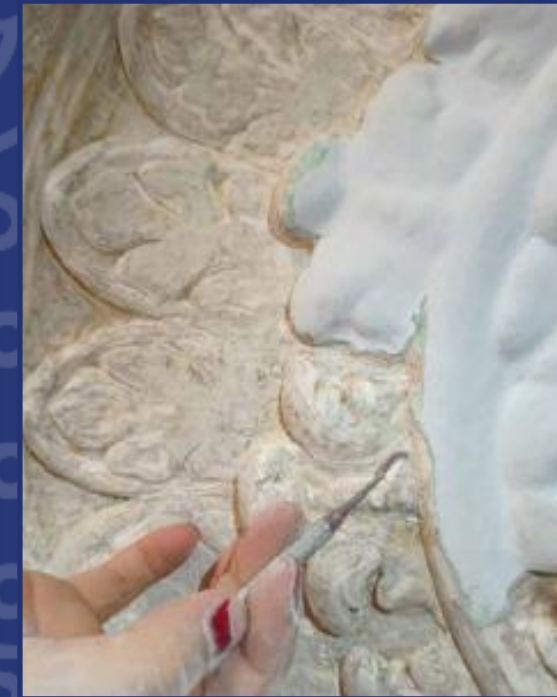
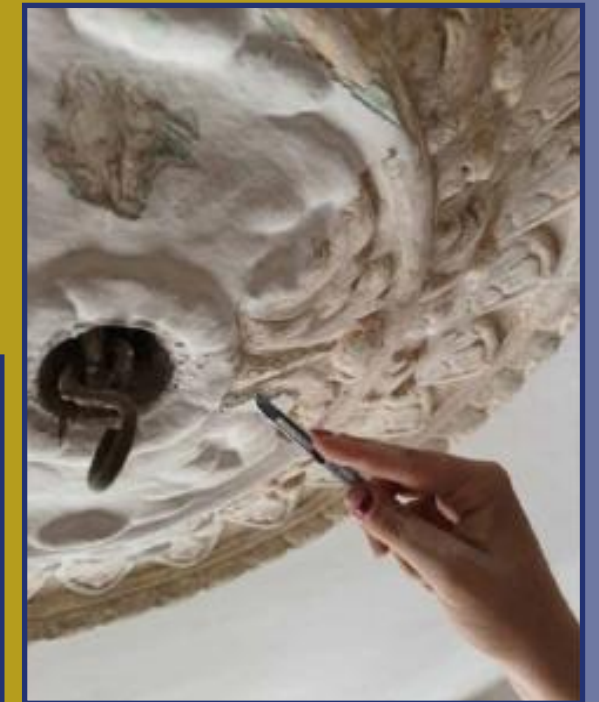
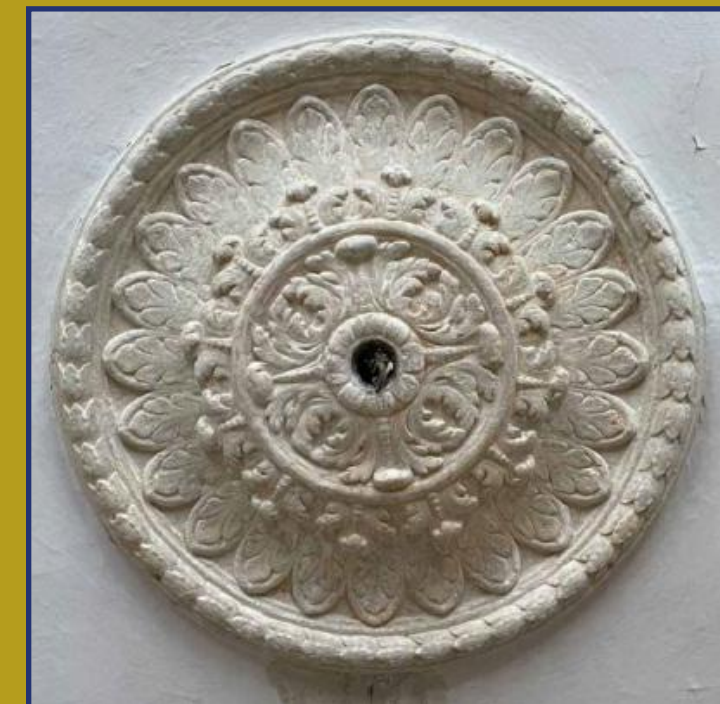
A rozettát idővel többször átfestették, így a formája, plasztikája ellaposodott, elvesztette eredeti megjelenését.

A rozetta színezésére javasoltuk a 3. festett réteget. Itt a plasztika alapszíne feltehetően zöldes-szürke, közepe vörös színű.

A mennyezeten lévő kutatóablak; gipsz rozetta rétegei:

0. gipsz

1. feltehetően izoláló réteg (vas-oxid sárga)

2. szürke

3-6. tört, zöldes, umbrás rétegek

7. jelenleg látható fehér diszperziós réteg

Feltárás: feltárókalapács

Tisztítás: szike, üvegszálás ceruza

Végül a mennyezet festésekor az alkalmazott fehér falfestékkel betakarásra került.

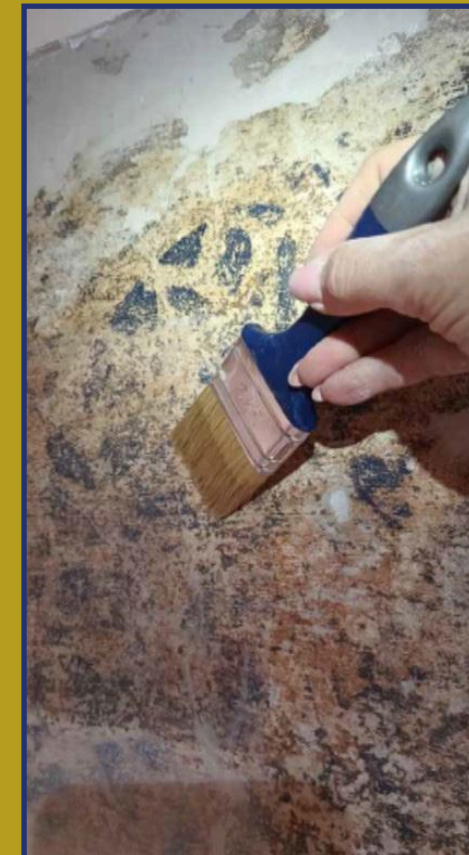
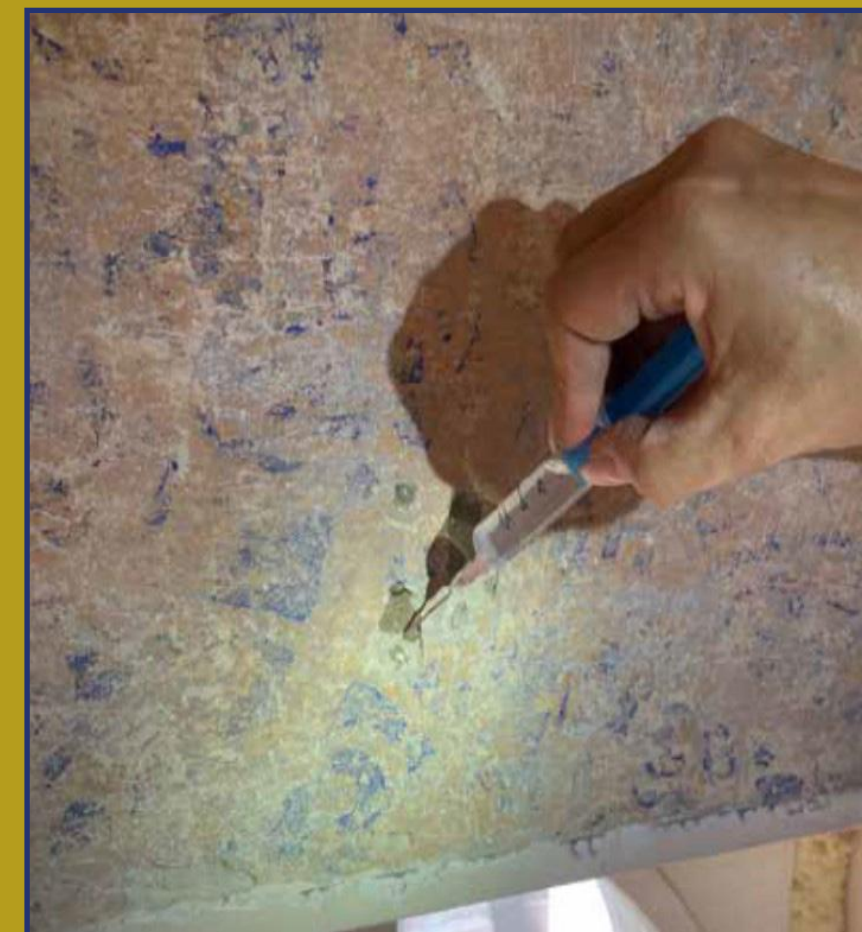
A 2. jelzésű kutatóablak az ablak felett található. Tört narancssárga alapon ultramarinkék színű patronminta látható.

E helyiségben az ablak feletti 2. jelzésű kutatóablakban látható stilizált növényi motívumot ábrázoló patronminta tanúfelületként való helyreállítását javasoltuk körülbelül 1-1,5 m<sup>2</sup> felületen.

A feltárások után a felületet szivaccsal megtisztították, konzerválták.

A pergő festékréteget ecseteléssel és injektálással szilárdították.

Tömítésekhez Klima glettet használtak.

A motívumokat fóliára másolás után, annak segítségével a hiányzó részeket is értelmezni tudták a restaurátorok.

A felületet akvarellal retusálták.

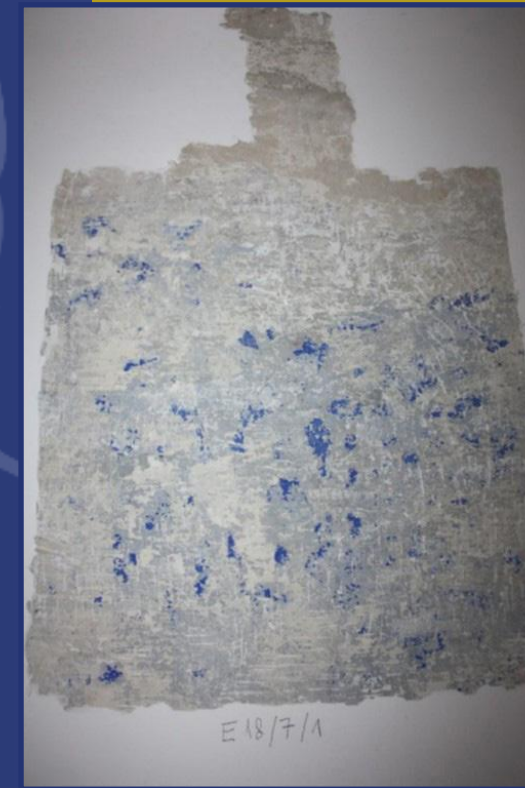
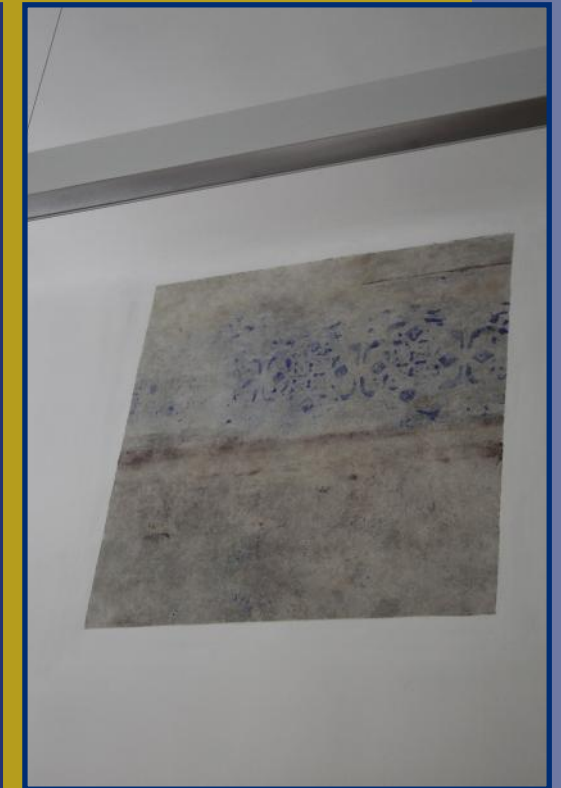
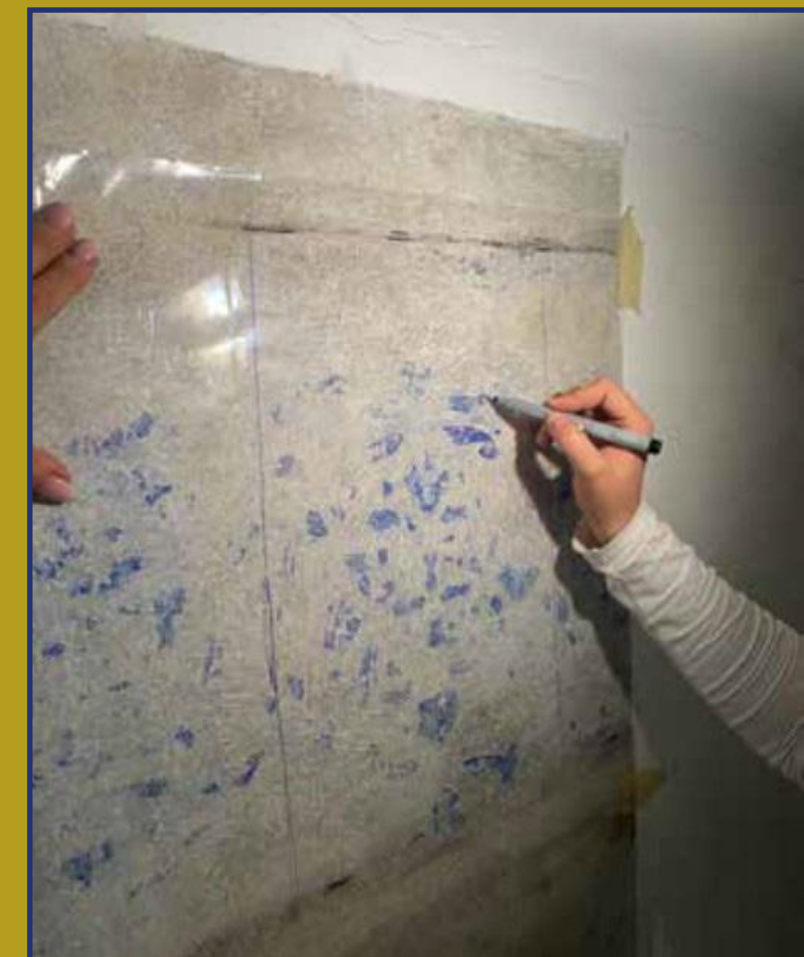
A feltárás pillanatában a fali festések a mellette lévő szobáéval azonosak voltak. A festés idején feltehetően egy azonos szoba lehetett. A válaszfalakat kivettük, így visszakerült a szoba eredeti állapotába, de csak egyik falán rekonstruáltuk a fali díszítőfestést, melyet tanúfelületen mutatunk most be.

A helyiségben összesen egy darab kb. 1m<sup>2</sup> tanúfelület kerül bemutatásra. A nyugati oldalfalon az alapmeszelés fölött díszítőfestést találtunk; tört világoskék alapon ultramarinkék stilizált virágmotívumos sablonmintát. A 2-es jelzésű kutatóablak tanúfelületként kerül bemutatásra. A felület restaurálásához szükséges volt a mintarendszer pontos meghatározása. A 2. jelzésű kutatóablakot a nyugati oldalfal felső részén nyitottuk. Jól kivehető a tört világoskék alapon ultramarinkék stilizált virágmotívumos sablonminta. Az oldalfalat a mennyezettől 15-16 cm-re égetett umbra színű vonal zárja le.

A feltárások után a felületet szivaccsal megtisztították, konzerválták. A pergő festékréteget ecseteléssel és injektálással szilárdították. Tömítésekhez Klima glettet használtak.

A motívumokat fóliára másolás után, annak segítségével a hiányzó részeket is értelmezni tudták a restaurátorok.

A felületet akvarellal retusálták.

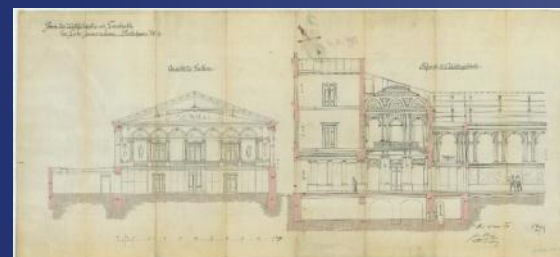
Kallina Mór 1870. május 16-i terve, galéria és keresztmetszet  
Forrás: BFL

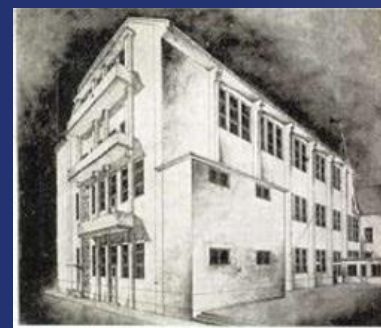
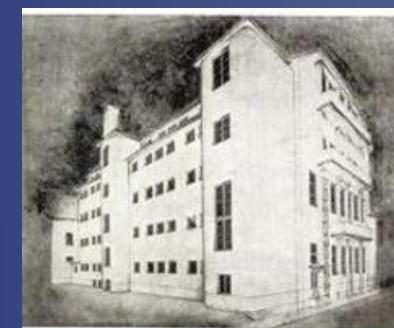
Katona János, NTE elnök Nemzeti Tornacsarnok terve  
Forrás: <https://gallery.hungaricana.hu>
