Winschoten

# STATIONSTYPE STAATS SPOORWEGEN 3E KLASSE WINSCHOTEN

CULTUURHISTORISCHE WAARDESTELLING

APRIL 2013

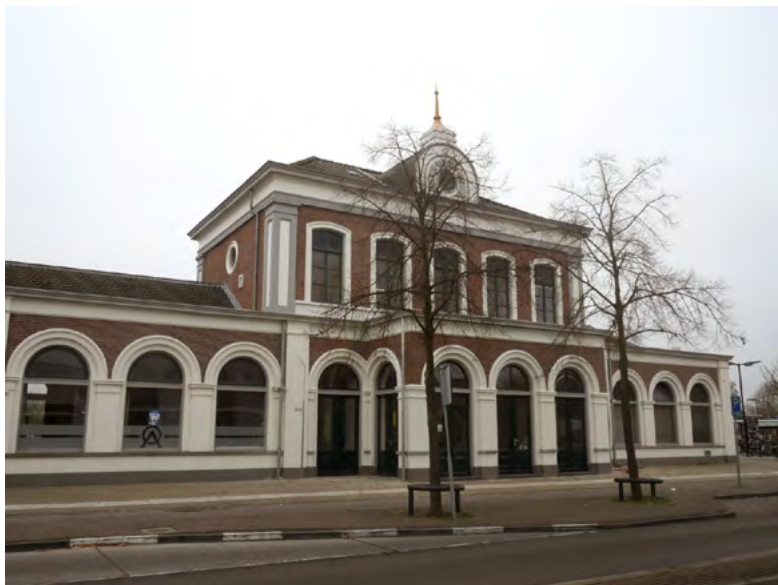
Afb. 1.1 Station Winschoten, met de gerenoveerde voorgevel. Foto november 2012

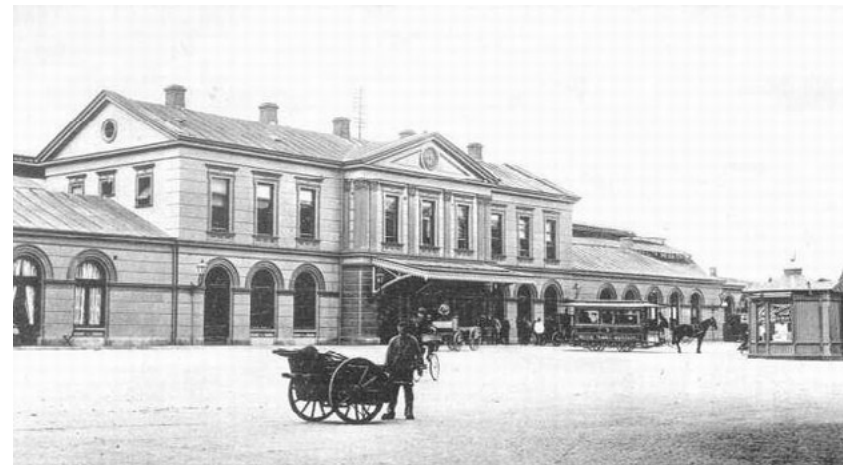
Afb. 2.2.1 Station Zwolle. Gebouwd in 1866 als 1e Klasse-station, naar ontwerp van N.J. Kamperdijk. Foto 1908

Dit zijn stations voor grote steden en belangrijke spoorknooppunten. Ze bestaan uit een middengebouw van twee bouwlagen met een schuin dak, geflankeerd door twee vleugels van een enkele bouwlaag met een schuin dak. Soms zijn de vleugels van eindgebouwen voorzien. De traveematen van het middendeel wordt doorgezet in de vleugels. Kenmerkend voor het basisontwerp van stations 1e Klasse is de grote lengte van de vleugels ten opzichte van het hoge middendeel. Het midden van de voorgevel wordt benadrukt door een risaliet, bekroond door een fronton. De uitwerking en uitvoering van het basisontwerp verschilt per locatie, daarnaast werd voor een aantal grote steden een eigen stationsontwerp gemaakt. Uit de Eerste Spoorwegwet resteren bijvoorbeeld de stations Dordrecht en Zwolle (afb. 2.2.1).

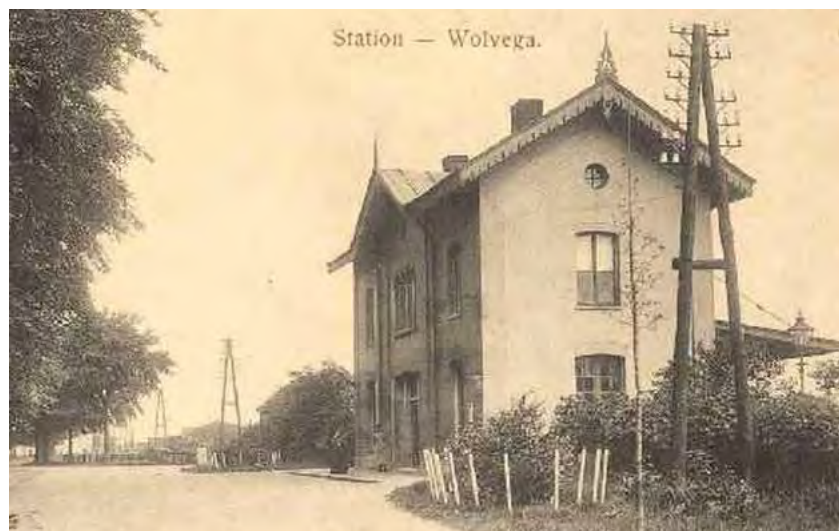
Afb. 2.2.2 Voorbeeld van een station 4e Klasse, station Wolvega (gebouwd 1865). Ansichtkaart circa 1910

Het 4e klasse-station heeft dezelfde compositie van volumes als de stations van de 1e, 2e en 3e klasse: een hoog middendeel met lagere vleugels. Het middengebouw van de stations van de 4e klasse is smal en doorgaans zonder risaliet. De nok van het schuine dak staat loodrecht op de rooilijn, zodat de voorgevel een driehoekige punt heeft. De zijvleugels zijn kort en hebben een andere traveemaat dan het middendeel. Het meerevendeel van deze stations is in de 20e eeuw gesloopt en vervangen. Voorbeelden van nog bestaande stations 4e Klasse uit de eerste generatie zijn Wolvega (afb. 2.2.2) en Oisterwijk.

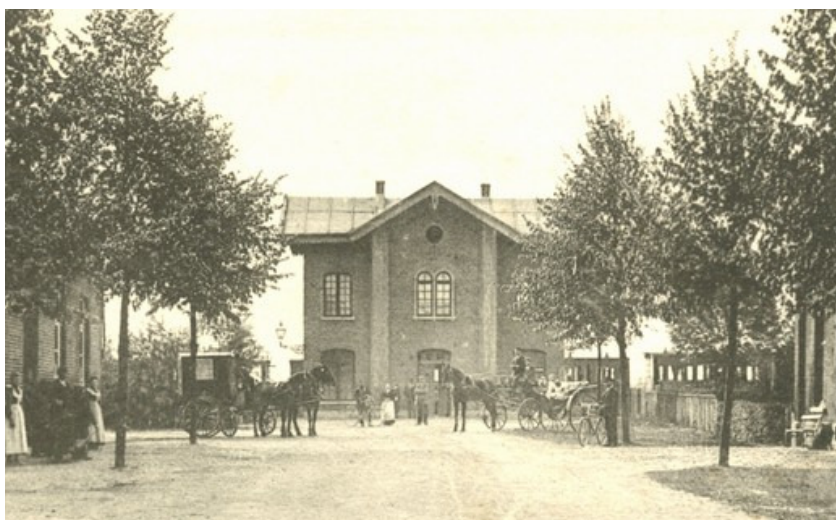
Afb. 2.2.3 Voorbeeld van een station 5e Klasse, station Reuver (gebouwd 1863). Foto circa 1900

Voor de kleinste plaatsen werden stations van de 5e klasse ontwikkeld. Ook deze hebben een middendeel en zijvleugels. Het middengebouw heeft een schuin dak met de nok loodrecht op de rooilijn, zodat dit deel een puntgevel heeft. De vleugels zijn over het algemeen slechts één venster breed. Een verschil met de 4e Klasse is, dat de vleugelgevels aan de straat- en perronzijde terugspringen. Ook van de 5e Klasse zijn de meeste stations in de 20e eeuw gesloopt en vervangen. Voorbeelden van nog bestaande stations 5e Klasse uit de eerste generatie zijn van Krabbendijke en Reuver (afb. 2.2.3).

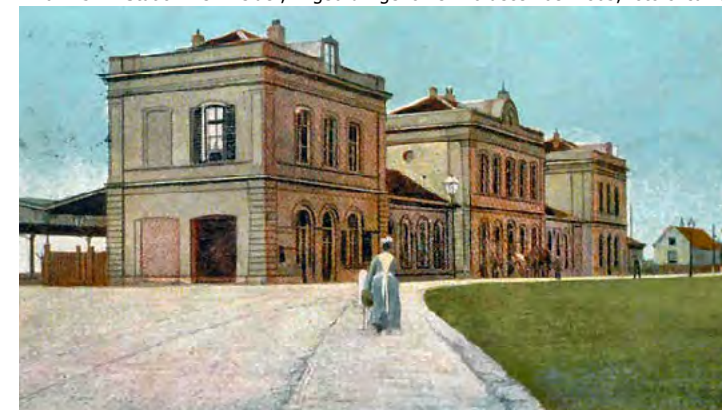
Afb. 2.3.5 Station Alkmaar, in gebruik genomen 20 december 1865. Foto circa 1900, met verbouwde vleugelpaviljoens uit 1879.

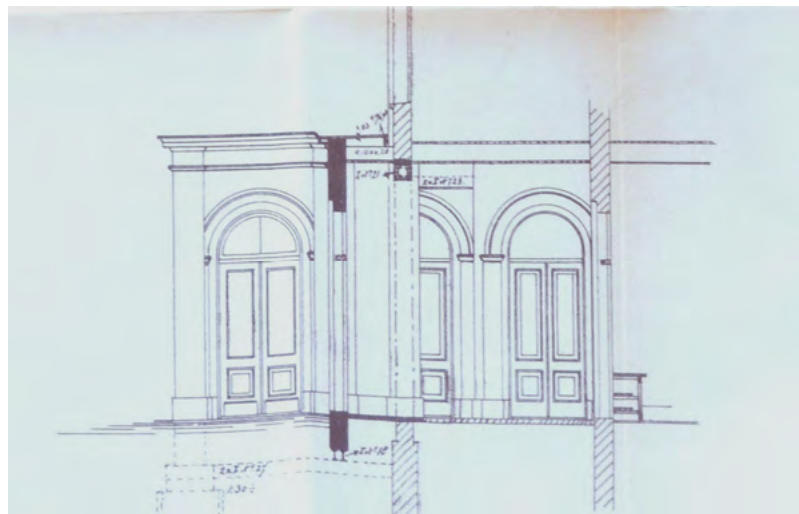
Afb. 2.4.25 Doorsnede van de oude oostvleugel met links de nieuwe voorhal. Boven de wachtkamer 1e en 2e klasse (rechts) is het plafond verlaagd voor een extra verdieping.

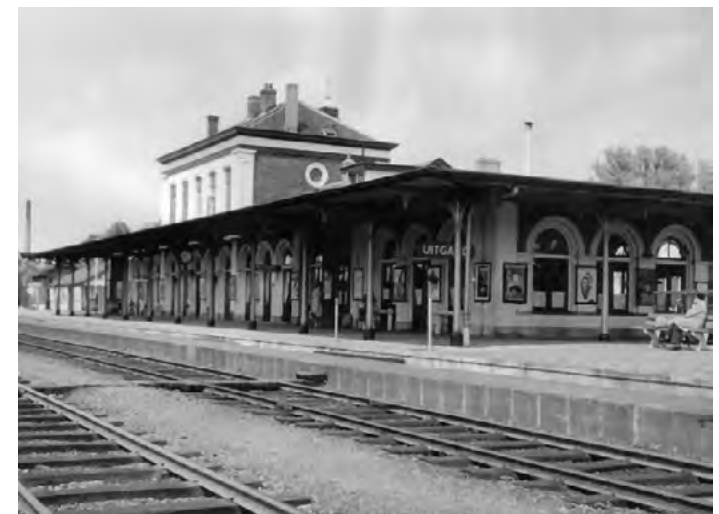
Afb. 2.4.26 Winschoten aan de perronzijde in 1970. Rechts is de perronkap zichtbaar die doorloopt langs de zijgevel van de oostvleugel.

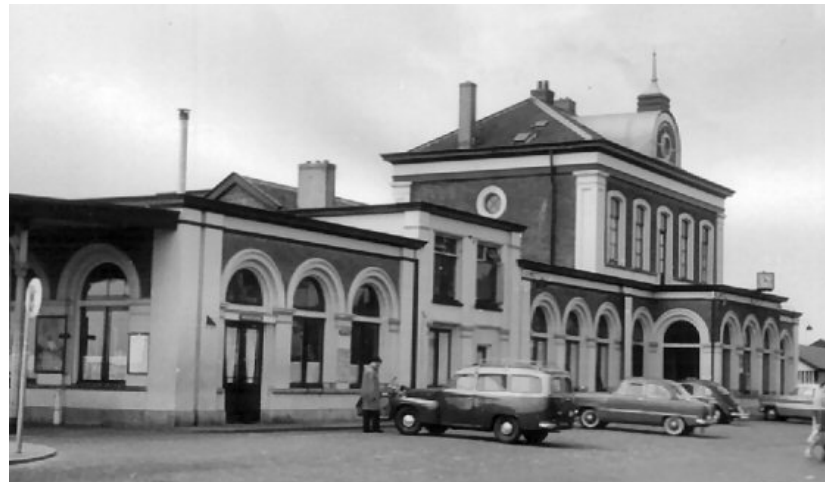
Afb. 2.4.31 Aanzicht van het station voor modernisering van 1971. Links midden in de oostvleugel de uitbouw van de woning, voor de hoofdentree is het oude voorportaal zichtbaar met moderne stationsklok. Foto 1970.

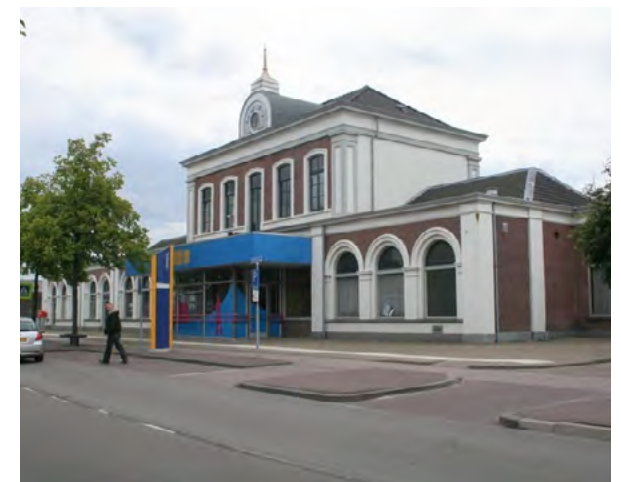
Afb. 2.4.32 Voorgevel van het station in 2009, met de voorhal uit de jaren '70.

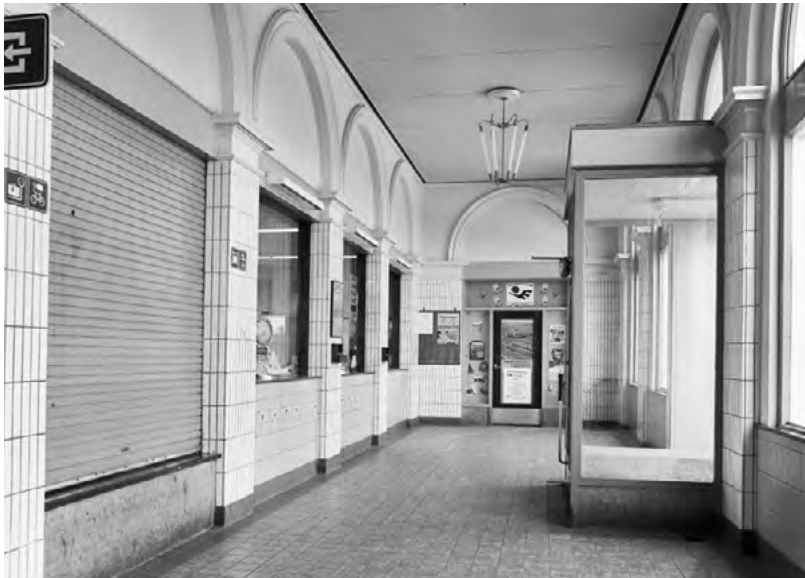
Afb. 2.4.17 De vestibule van station Harlingen in 1973. De nieuwe loketwand is tussen de oude rondbogen geplaatst. Het plafond is vervangen en voorzien van nieuwe verlichtingsarmaturen. Foto Beeldbank RCE

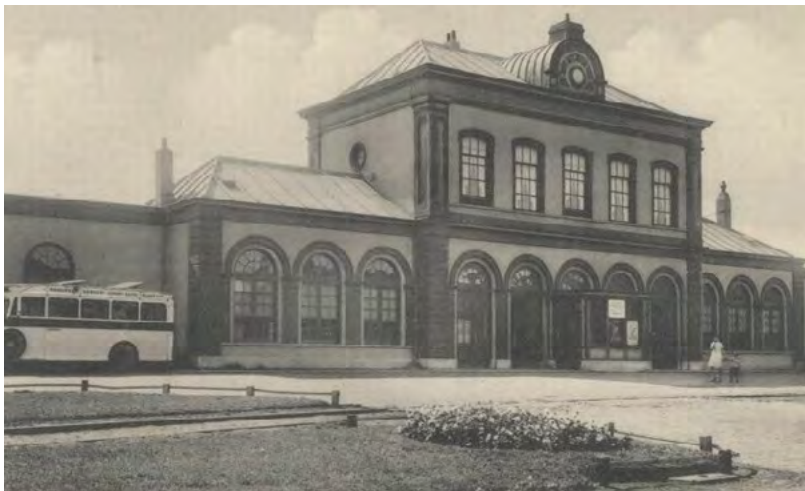
Afb. 2.4.18 De voorgevel van station Harlingen in 1935. Alle hardstenen geveldelen hadden hun natuurlijke grijze kleur. Op de voorgevel is de stationsklok nog aanwezig.

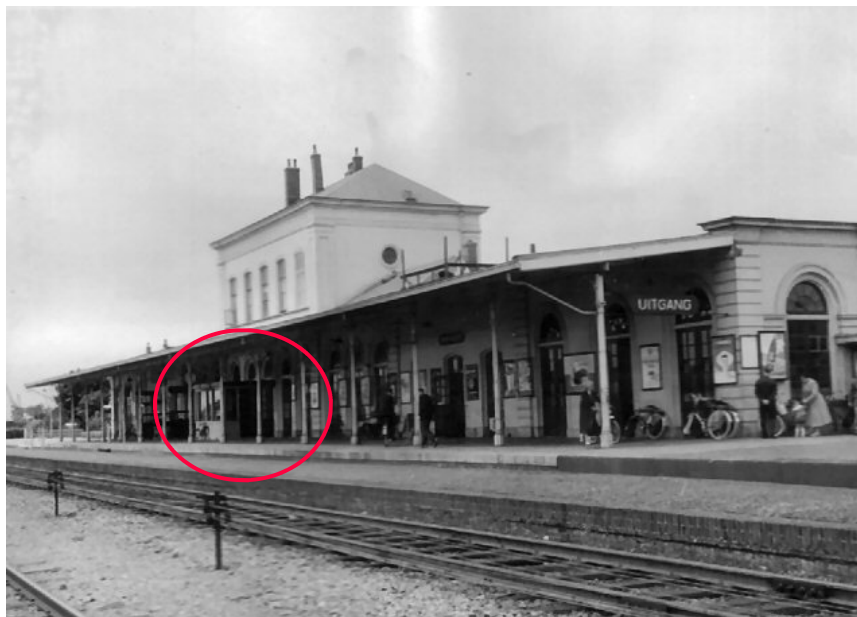
Afb. 2.4.20 Op het perron is aan het plaatskaartenkantoor een uitbouw geplaatst. Vermoedelijk gebeurde dit kort voor 1950.

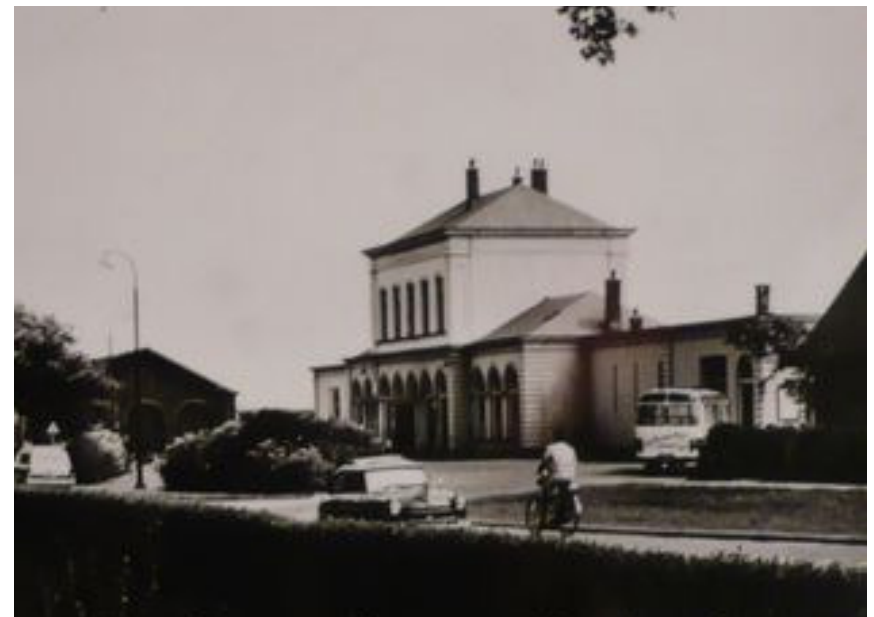
Afb. 2.4.21 Het station rond 1960. In de westvleugel (rechts) met het platte dak zijn aan de straatzijde drie smalle ramen aangebracht. Op de voorgevel is de klok verdwenen en een strakke daklijst geplaatst.

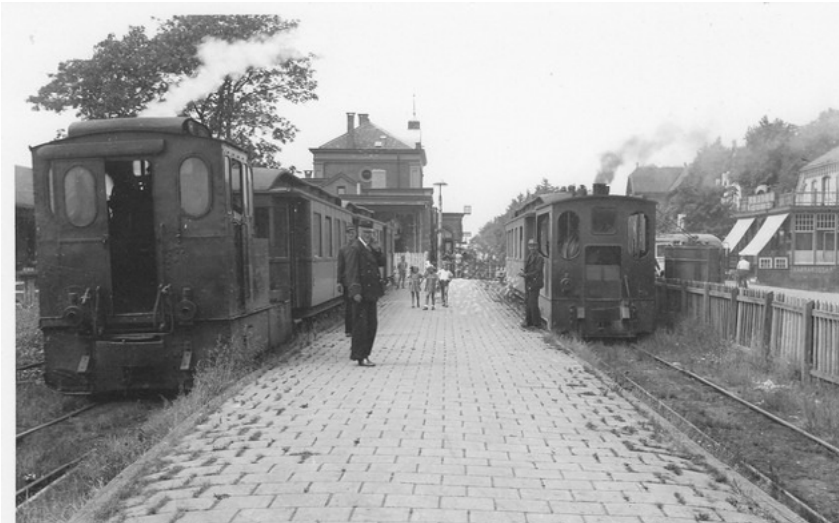
Afb. 4.1.1 Winschoten. De perrons voor de stoomtram ten oosten van het stationsgebouw. Op de achtergrond de oost- en voorgevel van het station. Foto 1941.

Het emplacement werd eind 19e of begin 20e eeuw uitgebreid met een (eind)halte van de stoomtram. Personen, goederen en vee konden zo vanuit de omgeving overstappen op (boven)regionaal transport. In jaren '20 en '30 zijn de meeste tramstations verwijderd. Hiervoor in de plaats kwamen haltes voor het opkomende busverkeer. Te Winschoten gebeurde dit overigens pas na de Tweede Wereldoorlog (afb. 4.1.1).

Voor en naast het stationsgebouw werd het complex ook aangepast aan nieuwe eisen. In 1948 werd de stoomtram (afb. 4.1.1) vervangen door busdiensten en in 1949 tramspoorinfrastructuur verwijderd. De bussen van streekvervoerbedrijf GADO hadden lange tijd een stopplaats voor het station en een losse stalling elders. Beiden waren begin jaren '60 echter te klein. Hiervoor werd in 1966 op de plek van tramhalte het nog bestaande overdekte busstation gebouwd (afb. 4.2.4). Het grote gebouw met sterk verwaarloosd uiterlijk is negatief beeldbepalend voor de huidige uitstraling van stationscomplex. In de jaren '70 zijn dienst- en opslagbouwwerken ten westen van het stationsgebouw gesloopt. Op dit nadien verruigde terrein zijn later de huidige uitgebreide rijwielstalling en een parkeerplaats (afb. 4.2.5) aangelegd.

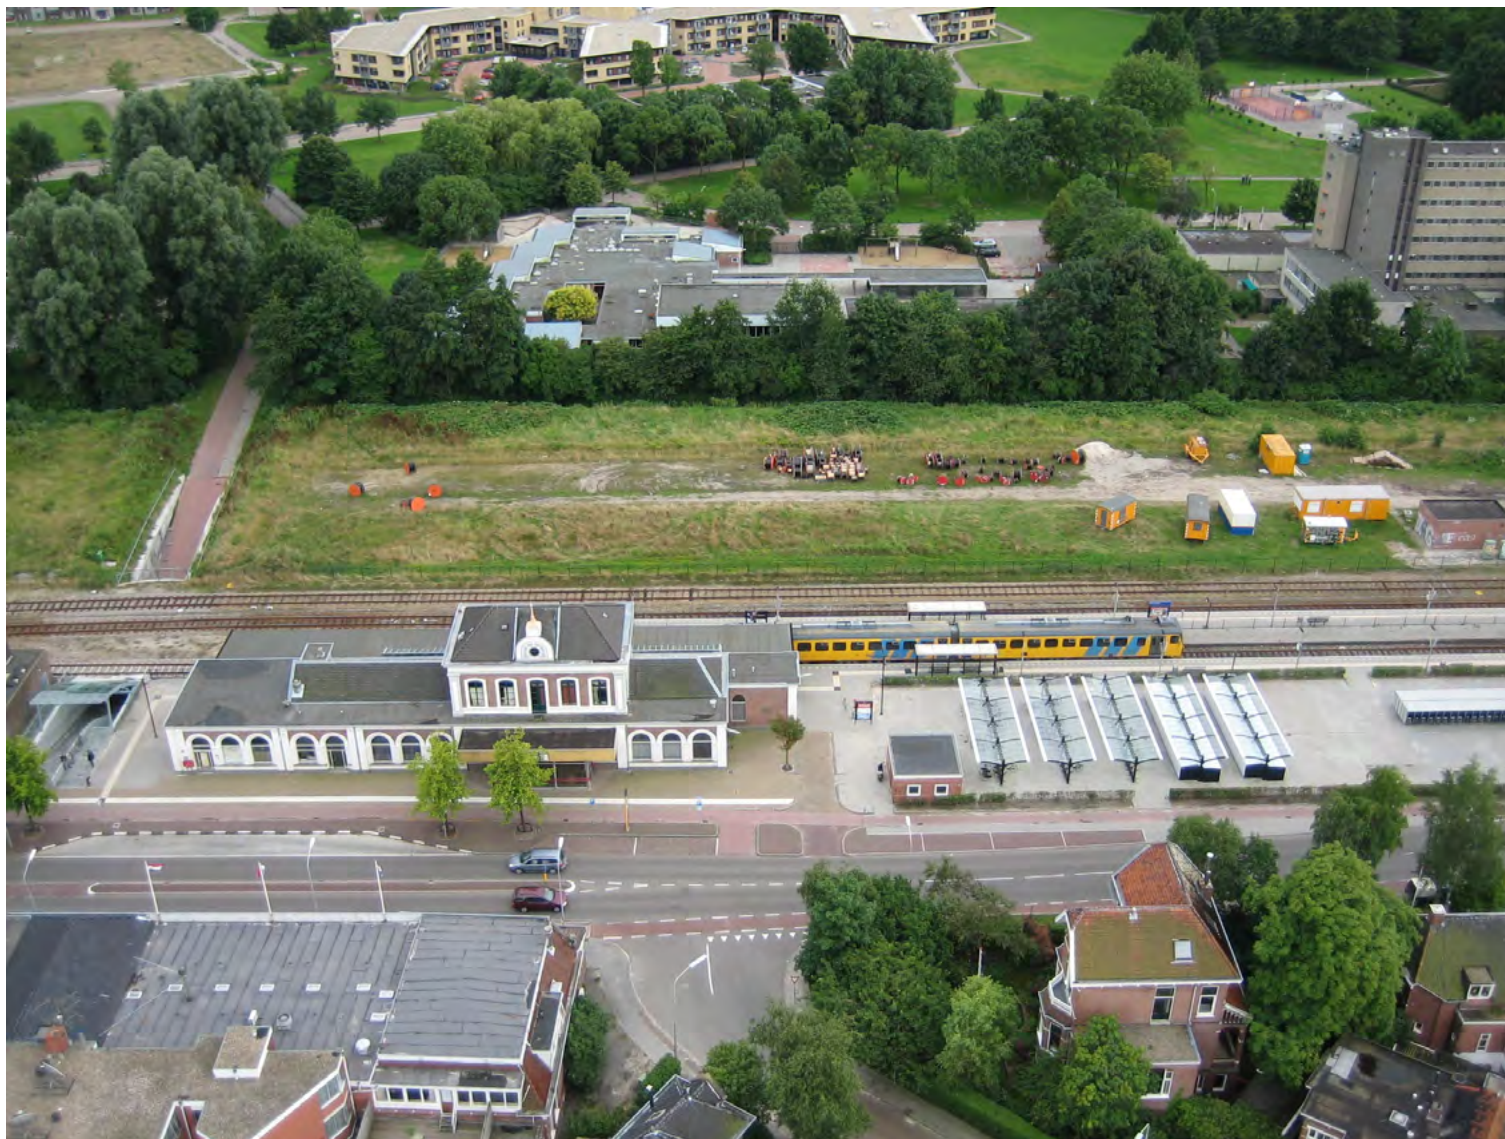
Afb. 4.1.3 Luchtfoto van station Winschoten, met emplacement, voor de restauratie van het gebouw. Op de achtergrond het uitgebreide terrein van het vroegere emplacement. Foto J. Zuidema, 2005

Na de Tweede Wereldoorlog raakten op de emplacementen de locomotief- en goederenloodsen, kolen- en wateropslag, grote laadperrons en veestalling in onbruik. Deze onderdelen werden gaandeweg opgeruimd. Voor de oorlog is vaak al de stoomtram-infrastructuur verwijderd. Voor of naast het station werd een busstation ingericht, met bijbehorende bebouwing. Vanaf de jaren '50 is er een steeds toenemende behoefte aan parkeer ruimte voor auto's en stallingsruimte voor (brom)fietsen. Delen van het complex worden hiervoor ingericht. De opnieuw beschikbare ruimte te Winschoten en Harlingen bleef grotendeels ongebruikt (zie afb. 4.1.3), een deel van het terrein werd te Winschoten ingericht als parkeerplaats.

Na de Tweede Wereldoorlog raakten op de emplacementen de locomotief- en goederenloodsen, kolen- en wateropslag, grote laadperrons en veestalling in onbruik. Deze onderdelen werden gaandeweg opgeruimd. Voor de oorlog is vaak al de stoomtram-infrastructuur verwijderd. Voor of naast het station werd een busstation ingericht, met bijbehorende bebouwing. Vanaf de jaren '50 is er een steeds toenemende behoefte aan parkeerruimte voor auto's en stallingsruimte voor (brom)fietsen. Delen van het complex worden hiervoor ingericht. Te Alkmaar en Leeuwarden werden nieuwe noodzakelijke emplacementonderdelen toegevoegd. Ook is op de aangrenzende busstations de bebouwing vernieuwd en vergroot. De opnieuw beschikbare ruimte te Winschoten en Harlingen bleef grotendeels ongebruikt (zie afb. 4.1.3), een deel van het terrein werd te Winschoten ingericht als parkeerplaats.

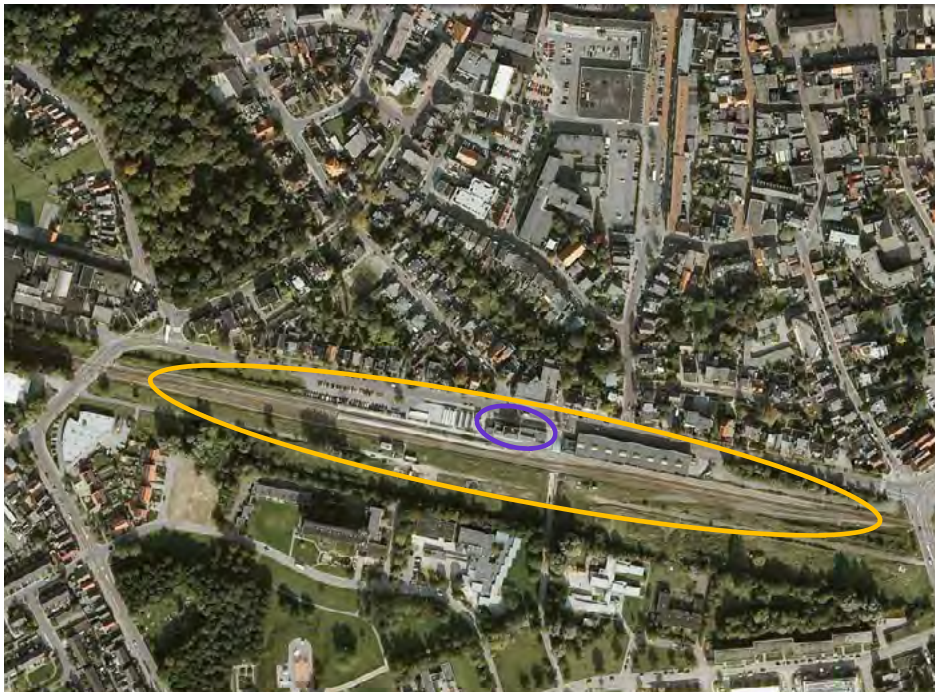
Afb. 4.2.1 Het lege emplacement van Winschoten op een recente luchtfoto. Ten westen van het station (links) ligt de parkeerplaats, ten oosten staat de hal van het grote busstation op de plaats van het vroegere stoomtramstation. Bron: Google earth

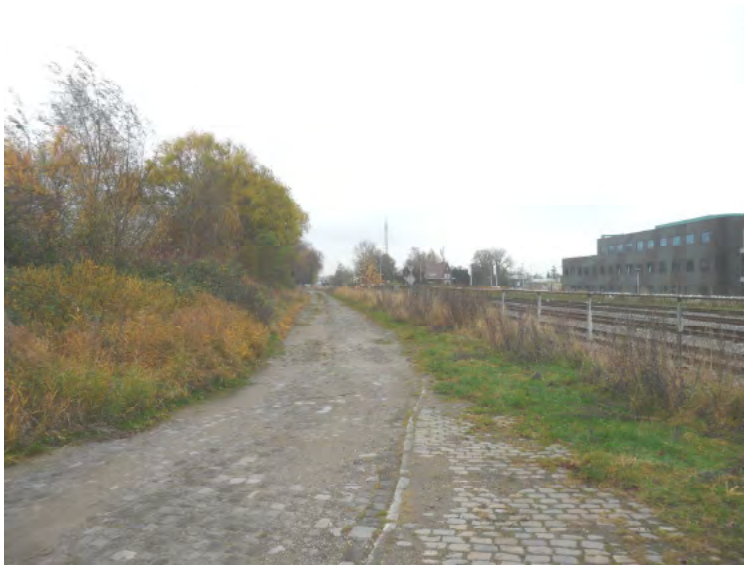
Afb. 4.2.2 Een voormalige laad- en losweg aan de oostzijde op het emplacement van Winschoten. Met restanten van de oude keienbestrating

Het tegenwoordige emplacement van Winschoten heeft de oude omvang. Het station twee lange perrons; perron één wordt ter hoogte van het gebouw overkapt door de originele perronkap, perron twee is een onoverdekt eilandperron. Het emplacement ligt grotendeels braak, waardoor er een grote, open ruimte aan de zuidzijde van het station ligt (afb. 4.1.3 en 4.2.1). Ten oosten van het terrein ligt achter het busstation nog een oude laad- en losweg (afb. 4.2.2). Ten westen van het stationsgebouw liggen en grote rijwielstalling en een parkeerplaats.

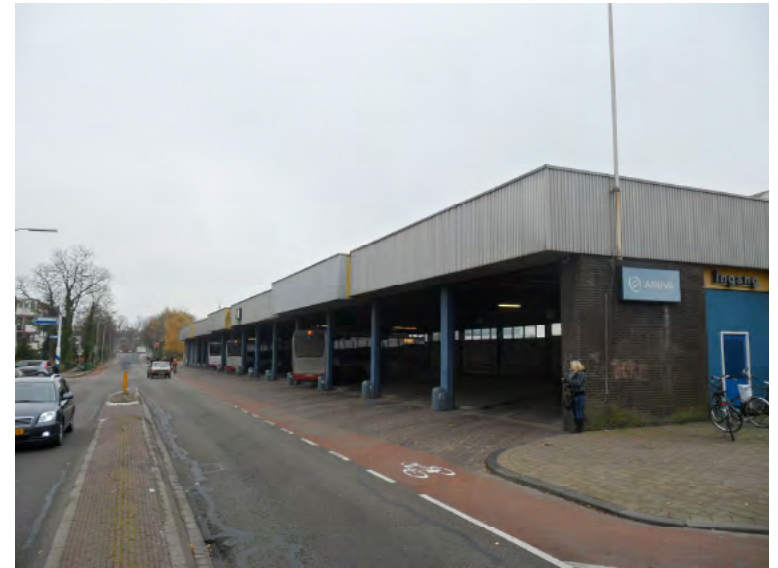
Afb. 4.2.4 Het overdekte busstation uit 1967, direct naast het treinstation. Het gebouw is verouderd en ziet er tegenwoordig sterk verwaarloosd uit.

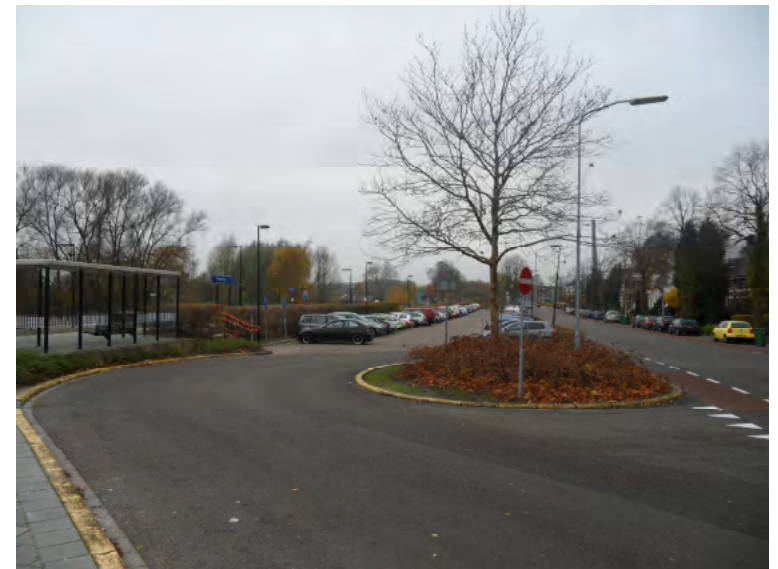
Afb. 4.2.5 De parkeerplaats ten westen van het stationscomplex, tussen het spoor (links) en de Stationsweg (rechts).

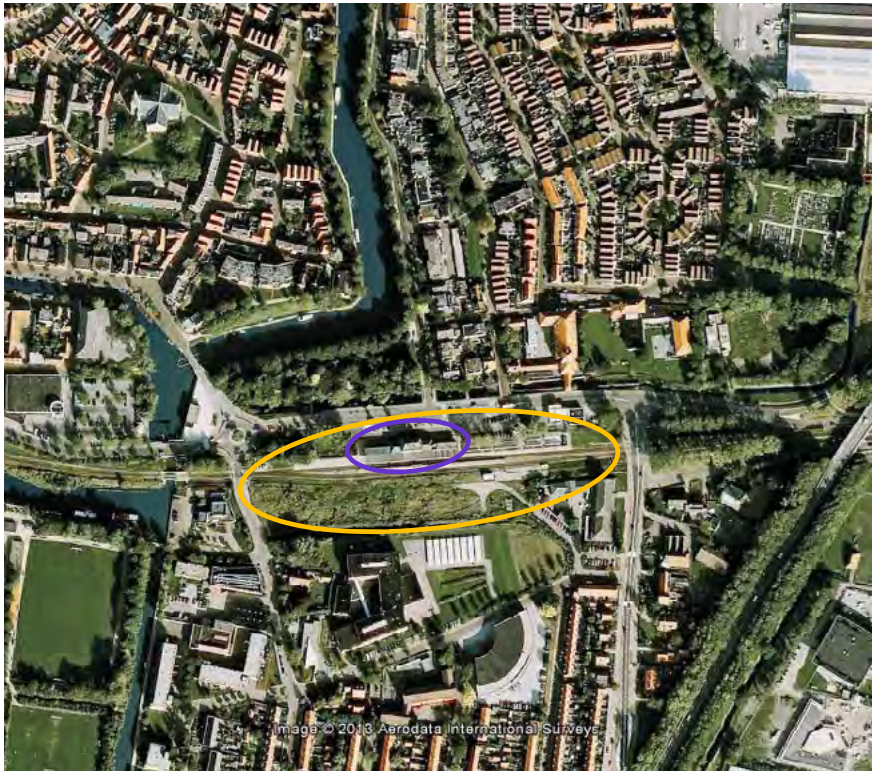
Afb. 4.2.15 Het lege, bescheiden emplacement van Harlingen op een recente luchtfoto. Ten oosten van het station (rechts) ligt de parkeerplaats, op de plek van de vroegere locomotief-/rijtuigloods. Bron: Google earth

Harlingen heeft een emplacement van bescheiden omvang, vergeleken met de andere complexen van het type (afb. 4.2.15). Het station heeft een perron met originele peronkap en een onoverdekt eilandperron (4.2.17). Het emplacementdeel ten zuiden van het spoor ligt braak. Ten oosten van het stationsgebouw zijn een rijwielstalling en parkeerplaats aanwezig. Het station heeft in tegenstelling tot de andere locaties geen busstation. Voor het gebouw zijn enkele bushaltes aanwezig.

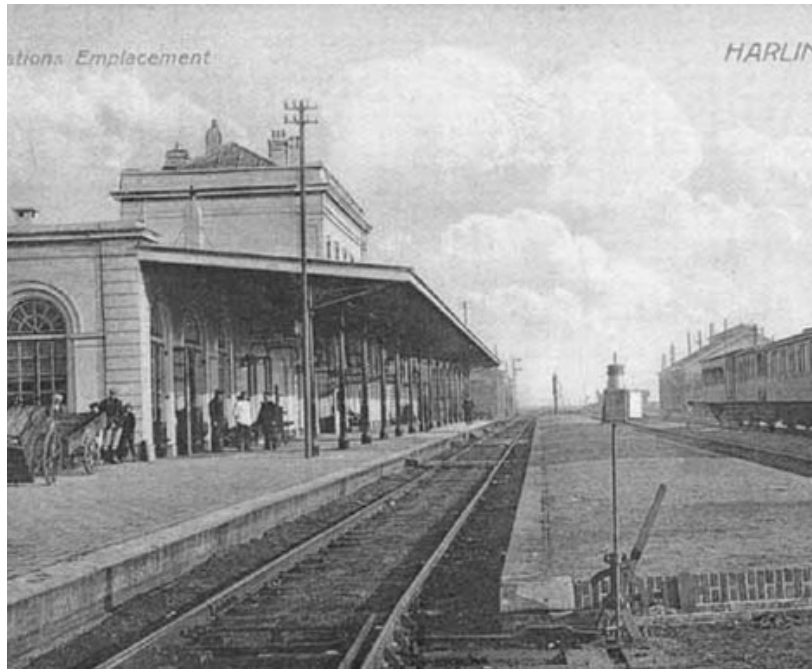
Afb. 4.2.16 De perrons te Harlingen in 1902, met op de achtergrond de locomotief- en rijtuigloots. .

Bij de bouw van het station werd het emplacement volledig uitgerust met onder meer locomotief- en wagonloodsen, goederenopslag en veelading. Aan de oostzijde stond aan weerszijden van het spoor een loods (afb. 4.2.16).

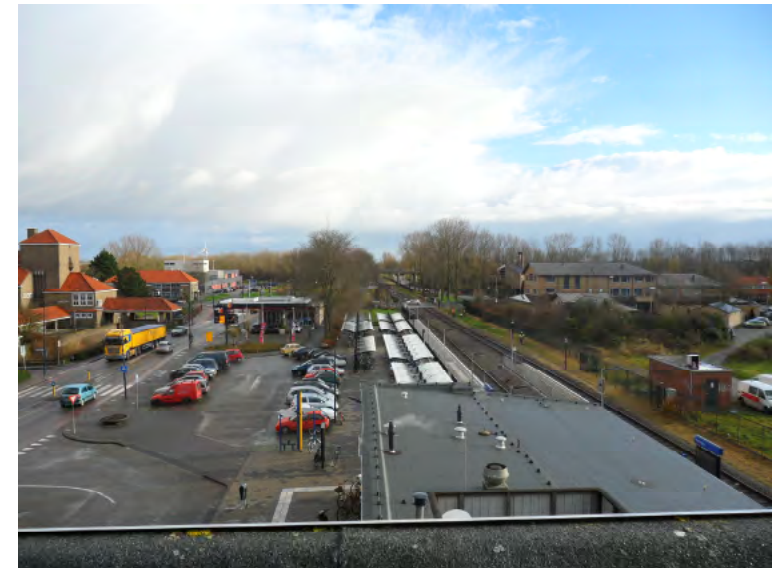
Afb. 4.2.18 Zicht op het oostelijk emplacement met parkeerplaats en rijwielstalling, gezien vanuit de zolder van het hoofdvolume.

In de jaren '80 van de 20e eeuw zijn de locomotief- en wagonloodsen ten oosten van het station gesloopt. Hiervoor in de plaats kwamen rijwielstalling en parkeerplaats op het emplacement (afb. 4.2.18) en aangrenzend een tankstation.

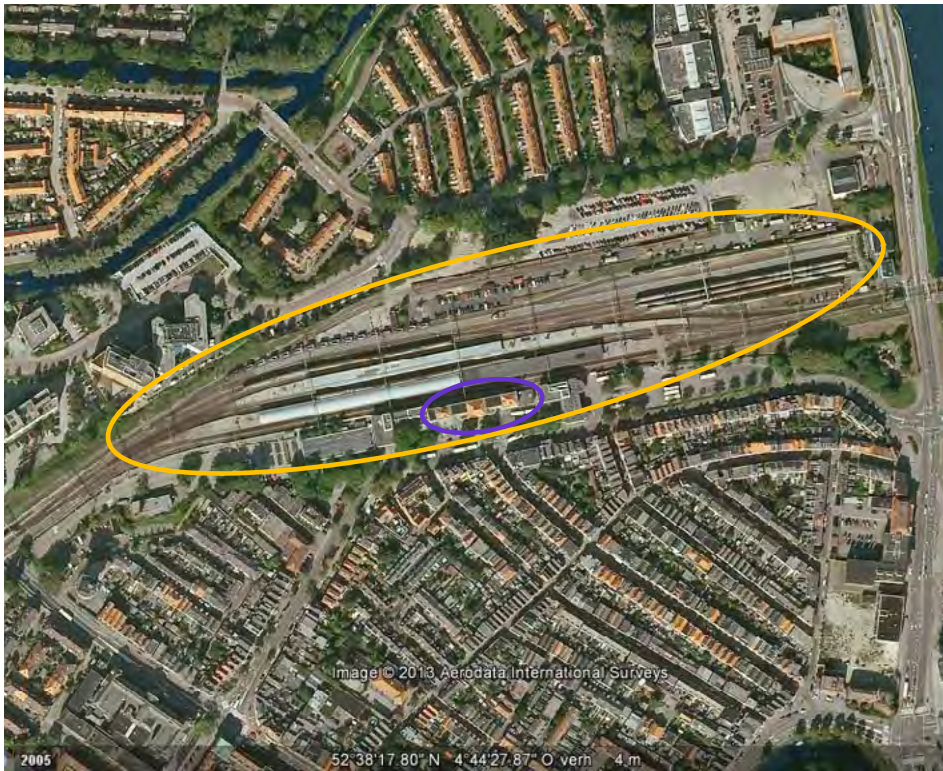
Afb. 4.2.10 Het uitgebreide emplacement van Alkmaar op een recente luchtfoto. Veel spoorbebouwing is verwijderd, grote delen van de rangeersporen zijn aanwezig. Aan de noordzijde (rechtsboven) liggen ongebruikte sporen en wissels. Hier wordt op het moment van schrijven gewerkt aan herinrichting van het terrein. Bron: Google earth

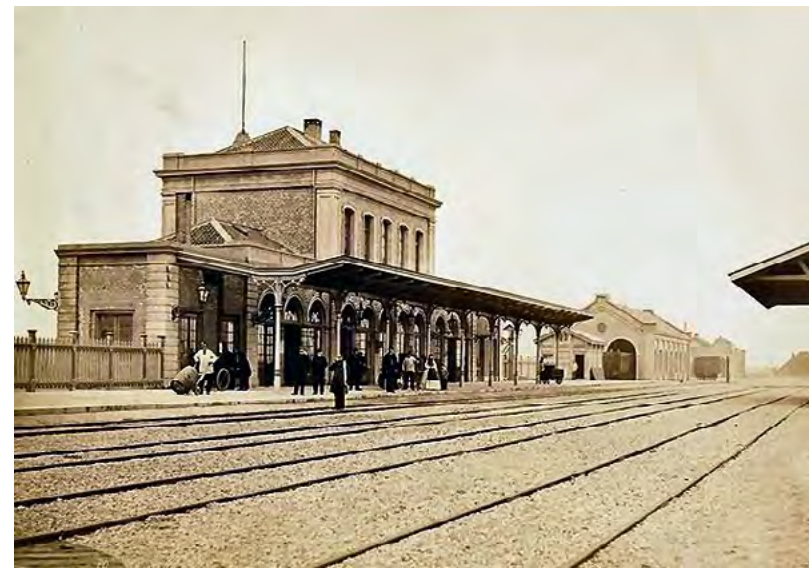
Afb. 4.2.13 Het stationscomplex van Alkmaar in 1865.

De archiefdelen over stationscomplex Alkmaar betreffen met name naoorlogse stukken. De vooroorlogse ontwikkeling is op basis van het archief niet volledig te analyseren. Het in aanleg bescheiden stationscomplex werd spoedig uitgebreid (afb. 4.2.13). Hoogstwaarschijnlijk mede omdat Alkmaar, door eerder beschreven vertraging in de spooraanleg, enige jaren het eindstation was van de geplande lijn Den Helder-Amsterdam en hoofdstation aan de lijn Haarlem-Uitgeest. Er werd een perron aangelegd, met overkapping. Naar perron werd aan de noordzijde van het stationsgebouw een voetgangersbrug geplaatst (afb. 4.2.14). Het emplacement werd uitgebreid met rangeersporen voor goederenvervoer. Hiertoe waren diverse loodsen en bijgebouwen op het terrein aanwezig. Enkele bedrijven bezaten aan de noordzijde een eigen spoor en goederenlaadperron. Omdat Alkmaar eind jaren '60 centraal punt van het nieuwe rayon Alkmaar werd, waren op het emplacement extra dienstgebouwen en personeelsruimten nodig. Bij latere vereenvoudigingen zijn gebouwen gewijzigd en vonden de personeelsruimten merendeels een plek in het hoofgebouw. In het laatste kwart van de 20e eeuw zijn de vrijwel alle gebouwen ten behoeve van goederenvervoer afgebroken. De bijbehorende sporen zijn tot op heden grotendeels aanwezig.

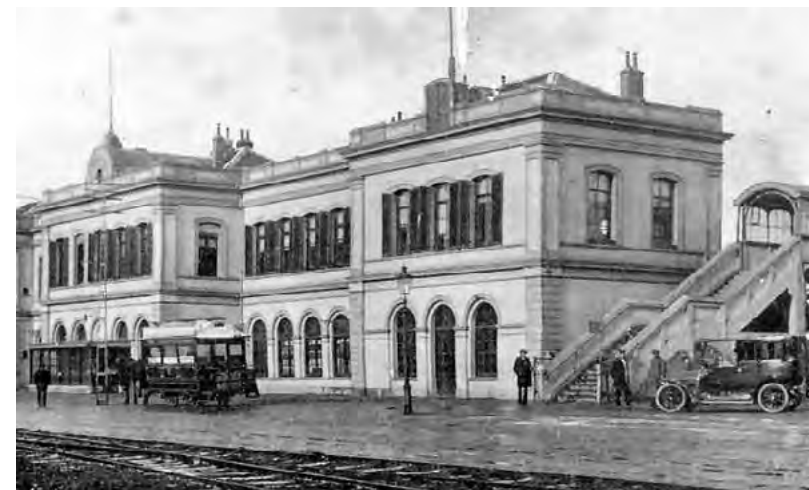
Afb. 4.2.14 Station Alkmaar rond 1910, met rechts de voetgangersbrug naar het tweede peron.

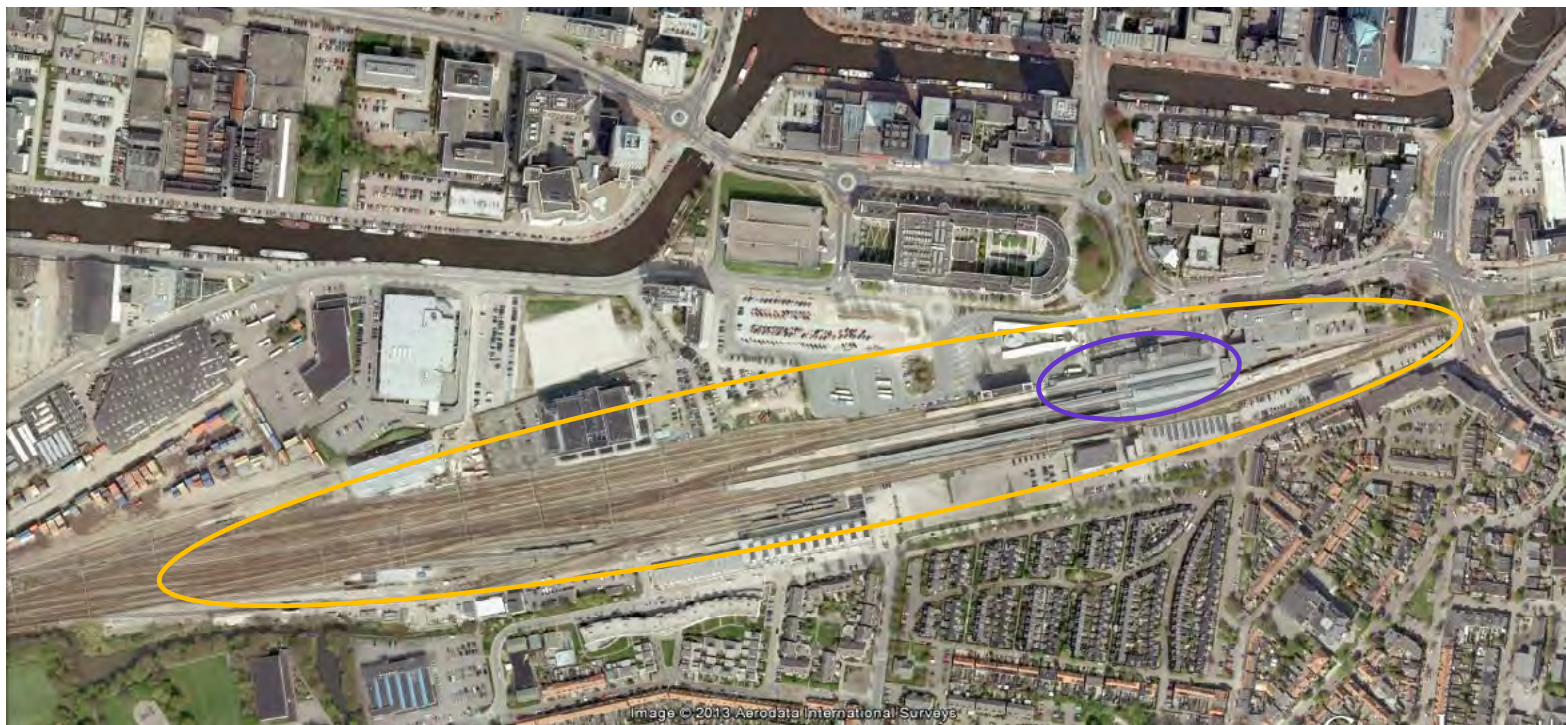
Afb. 4.2.19 Het langgerekte emplacement van Leeuwarden op een recente luchtfoto. Vrijwel het gehele emplacement ligt ten westen van het station. Door de opstelling van de perronkap-  
pen en de ligging van het emplacement, heeft Leeuwarden de uitstraling van een kopstation. Bron: Google earth

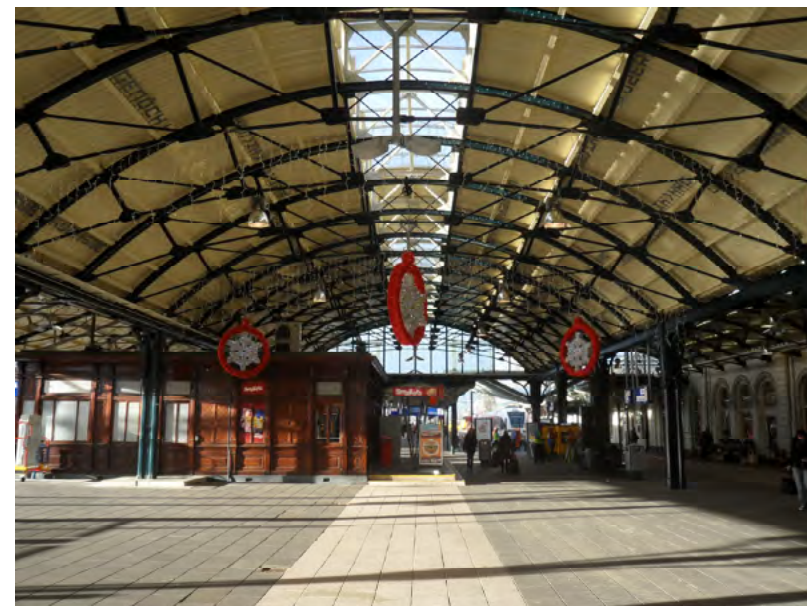
Afb. 4.2.23 Het centrale perron van Leeuwarden met de grote perronkap, gezien naar het westen. Rechts het stationsgebouw, links een houten perrongebouw.

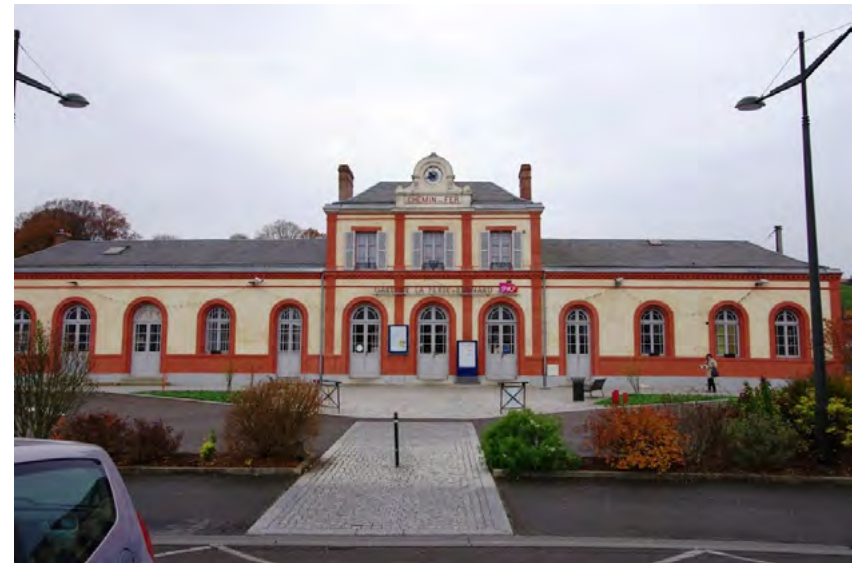
Afb. 5.1.1 Voorgevel van het station in de Franse plaats La Ferté-Bernard, aan de spoorlijn Paris Montparnasse—Brest. Mogelijk vormen de tekeningen van dit station de door de Commissie gewenste inspiratie voor het type 3e Klasse, Winschoten en voor station Zutphen.  
Bron; foto z.j., J.-P. D. Bertin, gepubliceerd op [www.panoramio.com](http://www.panoramio.com)

Van het eerste ontwerp voor de 2e en 3e Klasse vond de Commissie de bouwkosten te hoog en de indeling te weinig doelmatig. De Commissie verwees in hun antwoord van 20 december 1861 voor de gewenste architectuur naar de bijgevoegde stationsafbeeldingen uit het Franse tijdschrift *Nouvelles annales de la construction*. Daarop werd een minder luxueuze uitvoering ontworpen door K.H. van Brederode, zie hierna. Opvallend aan dit ontwerp voor het type 3e Klasse is de overeenkomst met de door de commissie onder meer toegezonden tekeningen van station van de Franse plaats La Ferté-Bernard (vergelijk afb. 5.1.1 en 5.1.2).

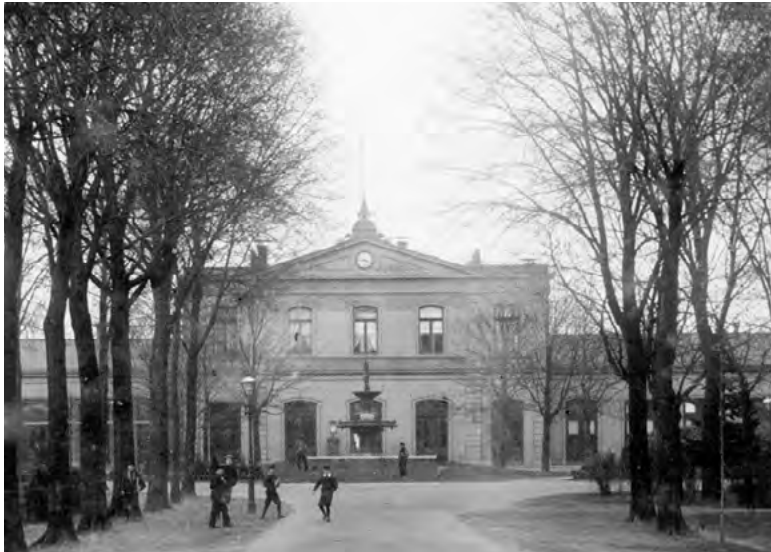
Afb. 5.2.3 De tweede uitvoering van het type; Station Meppel, rond 1910. De fronton met ornamenten is zichtbaar. Na oorlogsschade is het gebouw versoberd herbouwd. Bij de restauratie door Van Kilsdonk is de uitgekleden versie van het ontwerp gehandhaafd.

Toen het goedgekeurde ontwerp voor de 3e Klasse enkele jaren in uitvoering was, verbeterde Van Brederode het ontwerp in een meer 'stijlzuivere' uitvoering. Hierin werden de rondbogen vervangen door classicistisch uitgevoerde raam- en deurpartijen. De hoofdgevel werd voorzien van pilasters en een fronton, bekroond met classicistische ornamenten. Dit herziene model 3e Klasse werd gebouwd te Enschede, Hengelo (Ov) en Meppel (afb. 5.1.3, bestaand).

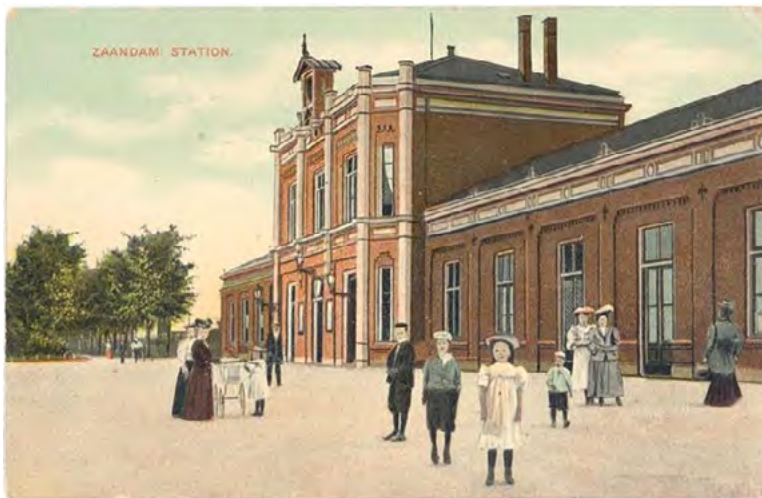
Afb. 5.2.4 De derde uitvoering van het type 3e Klasse; station Zaandam. Standaard zijn de afgeschuinde hoeken en de geprofileerde daklijsten, bijzonder is hier de haast neogotische detaillering van de pilasters. Ingekleurde ansichtkaart 1914

Bij een volgende ontwerpverandering aan het type liet Van Brederode de fronton weg en gaf het hoofdvolume afgeschuinde hoeken en geornamenteerde daklijsten. Enkele stations kregen een neogotisch aandoende detaillering. Deze uitvoering werd op negen locaties gebouwd, onder meer te Assen, Nieuweschans, Zuidbroek (bestaand, geres-taureerd 2010 met ornamentiek) en Zaandam (afb. 5.3.4).

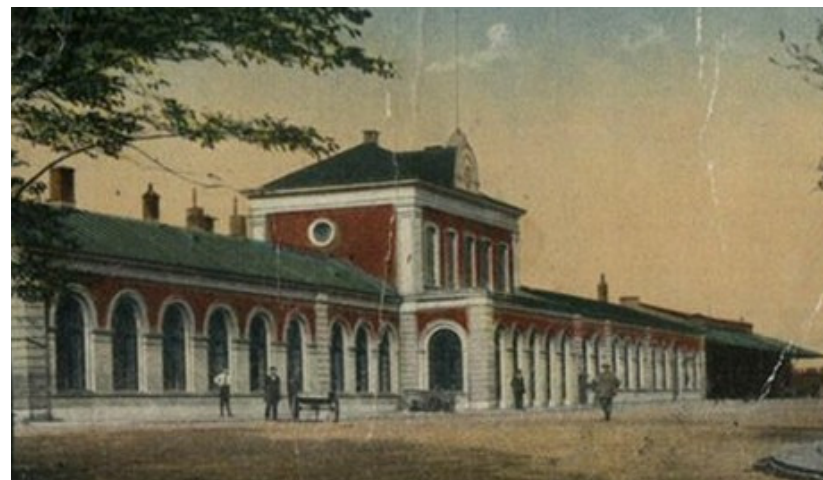
Afb. 5.2.7 De gevel van Den Helder, met gemetselde muurvlakken en witte omlijsting.

Te Winschoten, Den Helder, Eindhoven en Tilburg waren de muurvlakken aan de dagzijde opgetrokken uit roodbruine baksteen, tussen witgeschilderde pilasters en lijstwerk (afb. 5.2.7).

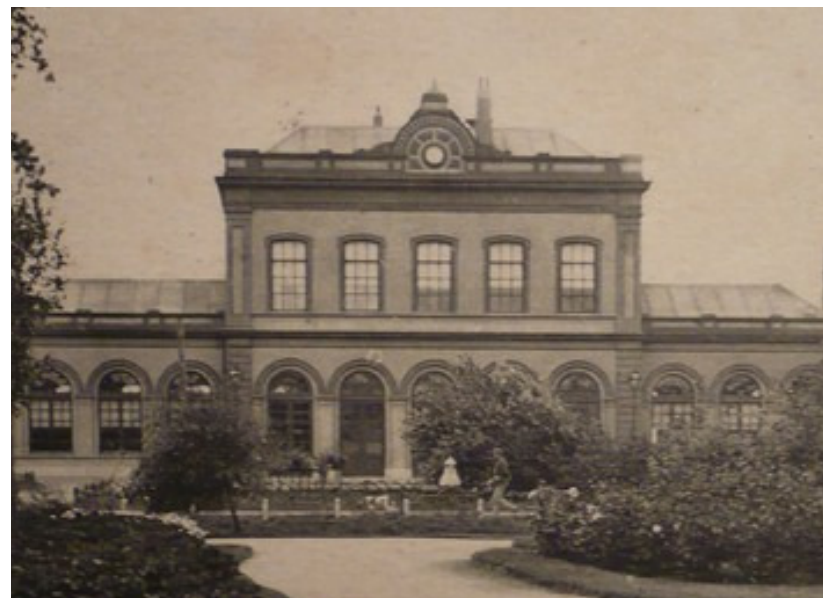
Afb. 5.2.8 De gevel van Harlingen, met witte muurvlakken en donkere omlijsting.

Te Alkmaar, Harlingen, Leeuwarden en Steenwijk waren de muren gepleisterd, waarbij pilasters en lijstwerk donkergekleurd waren (afb. 5.2.8).

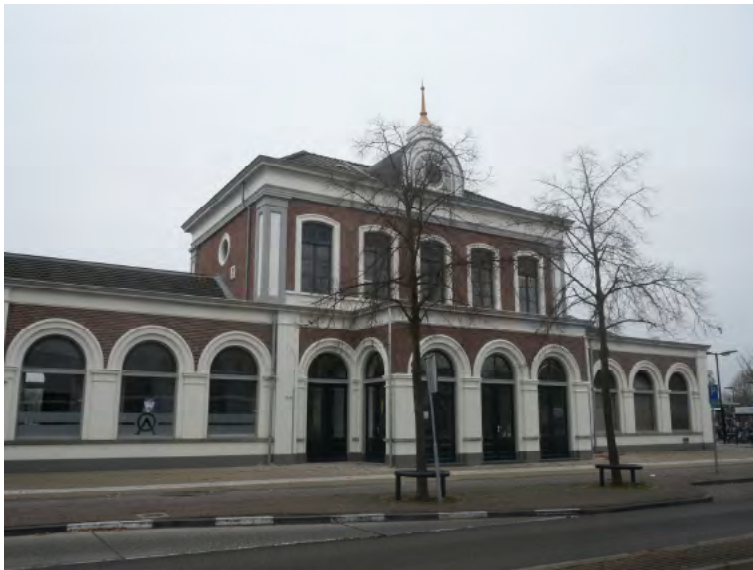
Afb. 5.3.1 De gerestaureerde voorgevel van station Winschoten.

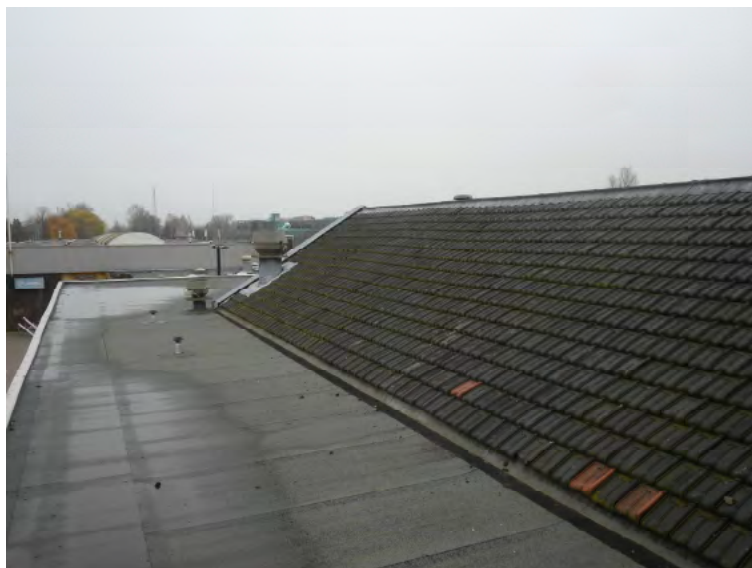
Afb. 5.3.3 Dakbedekking te Winschoten; de schuine delen met dakpannen, de vlakke delen met asfaltbitumen.

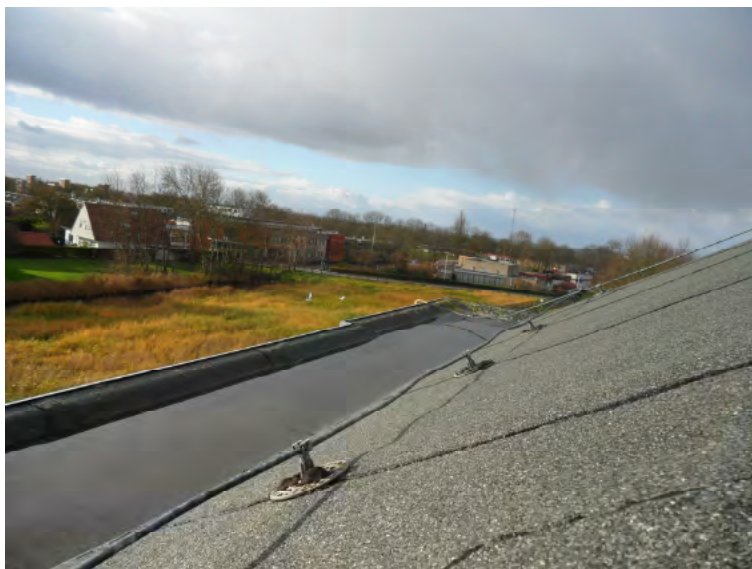
Afb. 5.3.4 Dakbedekking te Harlingen; de schuine en vlakke delen met asfaltbitumen.

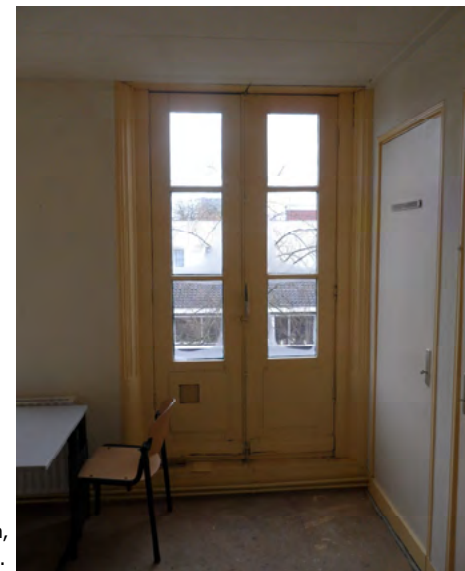
Afb. 5.3.5 De bovenwoning te Winschoten, met de dubbele buitendeur aan de voorzijde.

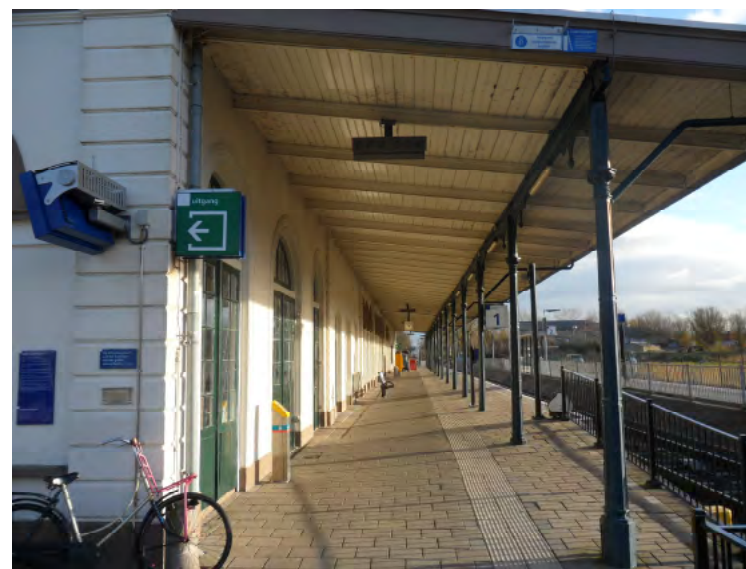
Afb. 5.3.6 De verlichtingsbakken onder de perronkap te Harlingen.

Beide stations hebben geen sierlijke lantaarns of buitenverlichting meer aan de voorgevel. Bij station Harlingen hangt op de hoeken van de vleugels een eenvoudige straatlamp. Onder de perronkap zijn op beide stations tl-verlichtingsbakken aangebracht op de gietijzeren draagbalk (afb. 5.3.6). Bij station Winschoten staat aan weerszijden van het gebouw een straatlantaarn.
