Winschoten

# STATIONSTYPE STAATS SPOORWEGEN 3E KLASSE WINSCHOTEN

CULTUURHISTORISCHE WAARDESTELLING

APRIL 2013

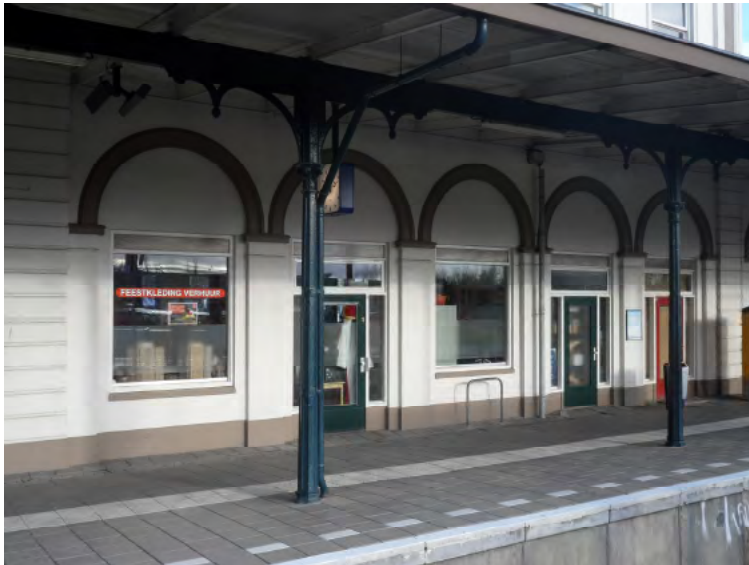
Afb. 5.3.7 De dichtgezette bovenramen en jaren '70 deuren aan de perronzijde.

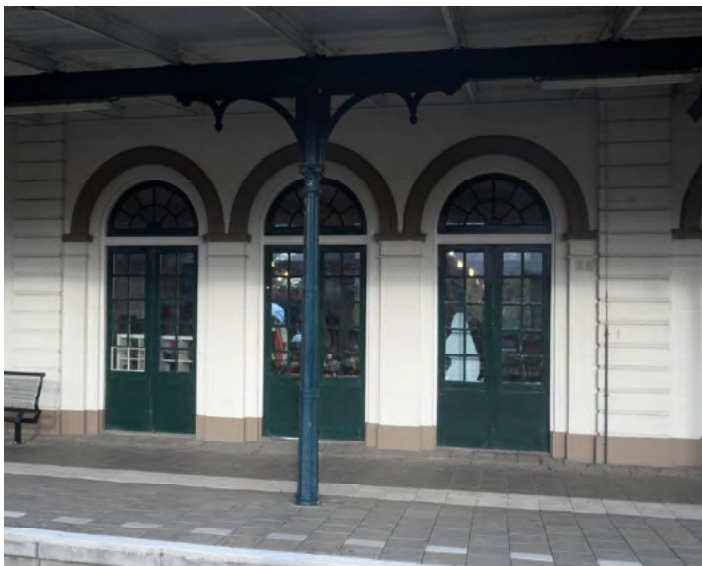
Afb. 5.3.8 De originele deurstellen aan de perronzijde in de westvleugel.

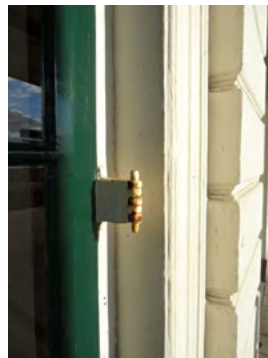
Afb. 5.3.9 Originele scharnier aan een perrondeur in de westvleugel van Harlingen.

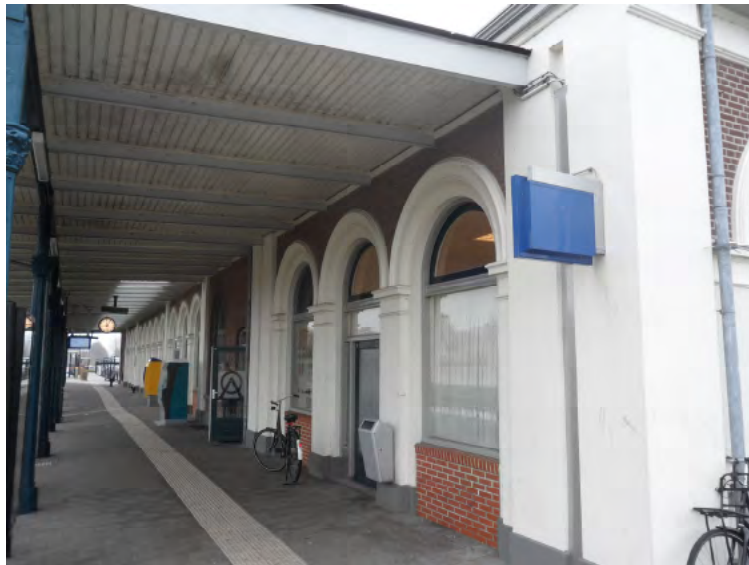
Afb. 5.3.11 De jaren '70 ramen en deuren in de perronzevel van Winschoten.

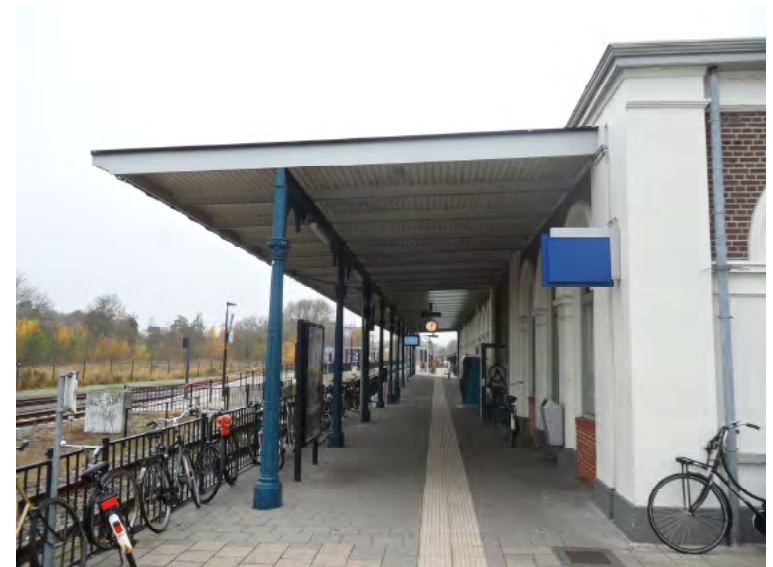
Afb. 5.3.12 De perronkap te Winschoten, met de eenvoudiger uitvoering van de gietijzeren constructie.

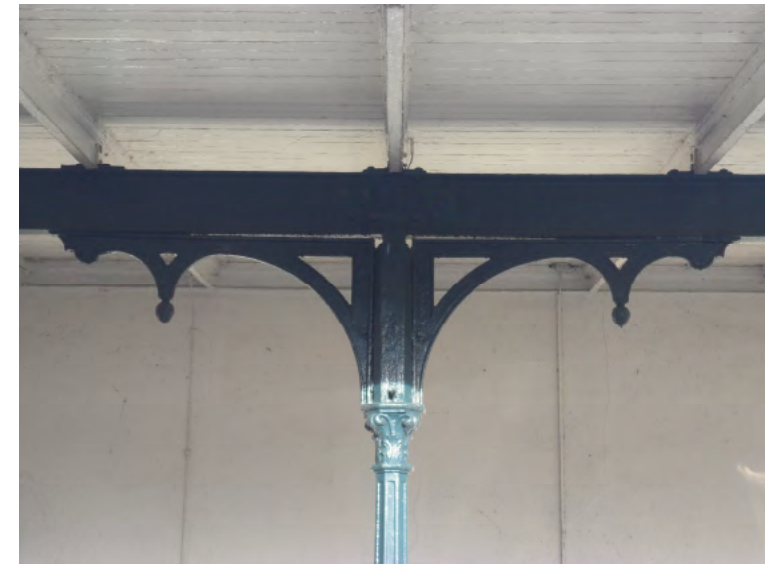
Afb. 5.3.13 De perronkap te Harlingen, met de eenvoudiger korbelen die de draagbalk ondersteunen.

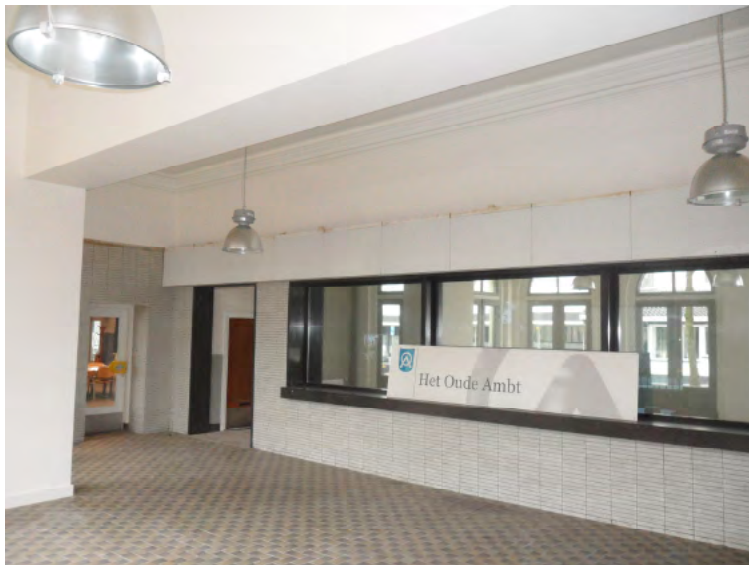
Afb. 5.3.14 Het voorhuis te Winschoten, met jaren '60 loketwand en betegelde muren en vloeren. Het plafond voor de loketwand heeft de oude sierstuc afwerking.

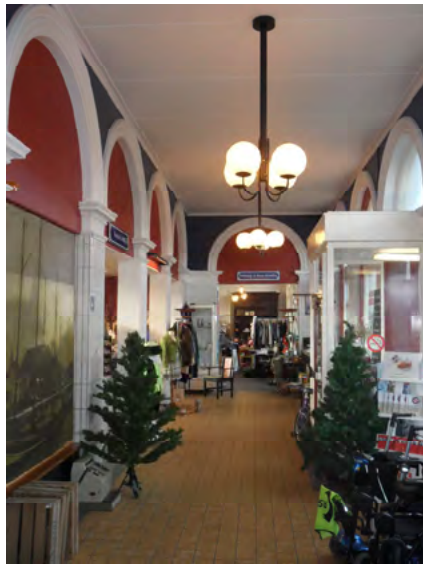
Afb. 5.3.16 het voorhuis van Harlingen, met de originele rondbogen van het loketfront.

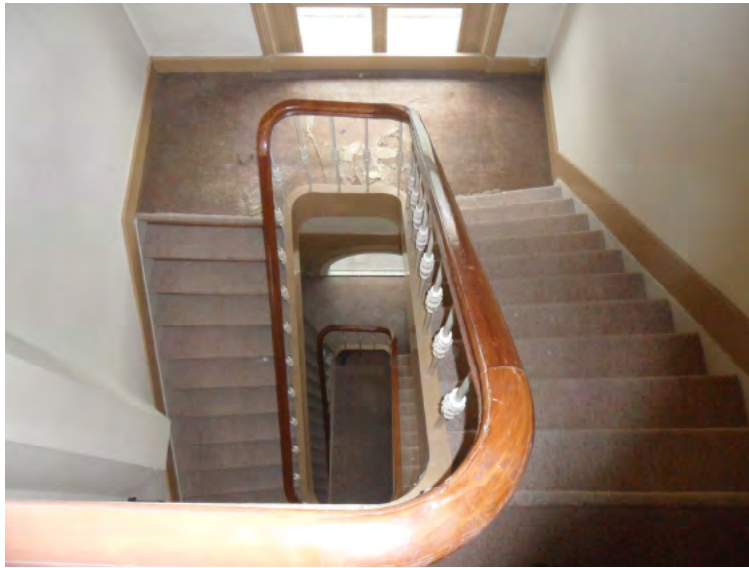
Afb. 5.3.17 Het trappenhuis naar de bovenwoning te Winschoten, met originele leuning

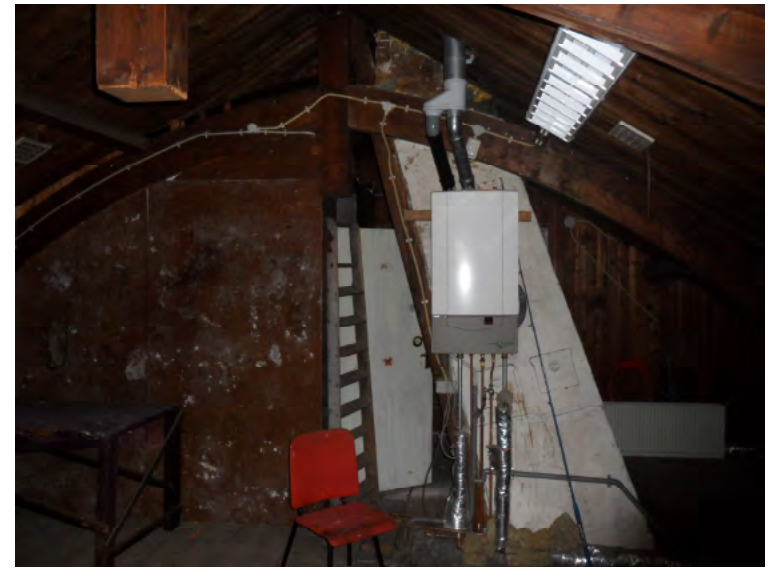
Afb. 5.3.18 De zolder te Winschoten, met oud rookkanaal.

Op de beide zolders zijn de kapconstructie en het verloop van de oude rookkanalen goed zichtbaar (afb. 5.3.18).

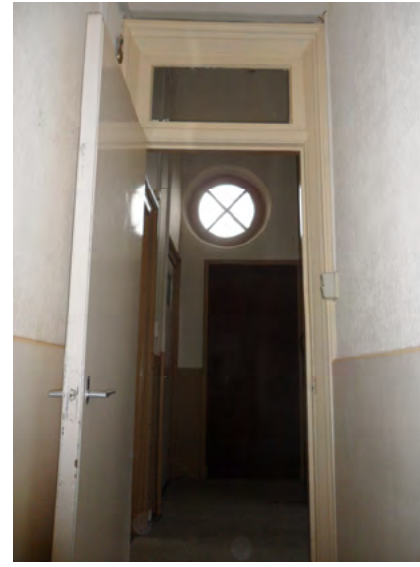
Afb. 5.3.21 Het ronde raam in de zijgevel te Winschoten.

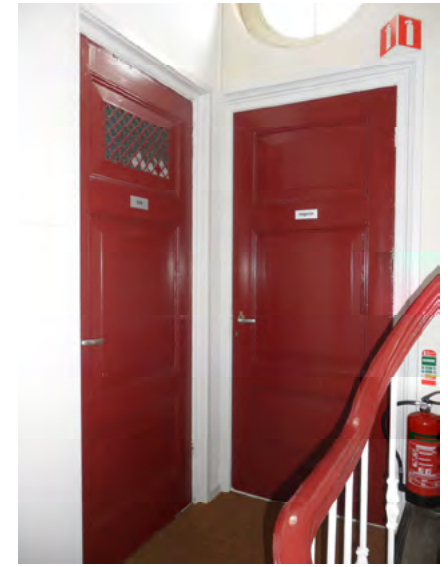
Afb. 5.3.22 Originele wc- en kastdeur te Harlingen.

Te Winschoten zijn veel delen in de jaren '60 of '70 modern afgewerkt. Mogelijk bevindt zich veel originele afwerking hierachter. Dit bleek het geval te Harlingen waar de huidige gebruiker de jaren '60 boardplaten van de binnendeuren haalde en originele paneeldeuren aan het licht kwamen (afb. 5.3.22). Hierdoor heeft de bovenwoning van Harlingen weer een eenheid in architectuur en afwerking. In beide bovenwoningen zijn diverse plafonds afgewerkt als verlaagd systeemplafond.

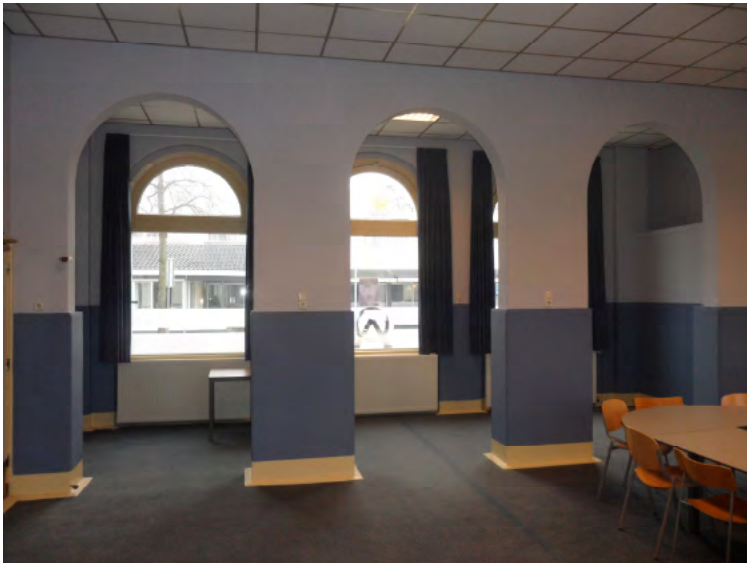
Afb. 5.3.23 De oostvleugel te Winschoten. Zicht vanuit de vroegere wachtkamer 1e en 2e klasse, door de rondbogen naar de voorhal. Rechts de dichtgemetselde doorgang.

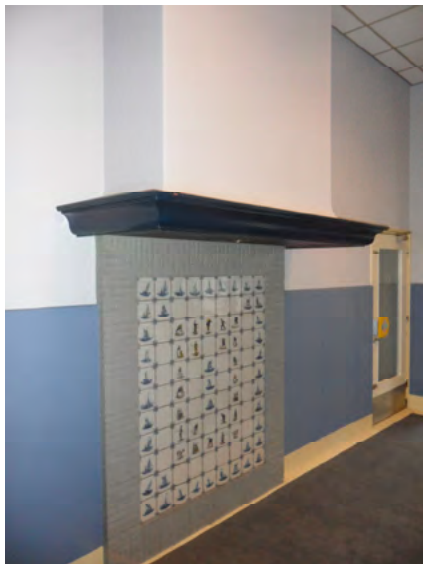
Afb. 5.3.24 De originele schouw in de voormalige wachtkamer te Winschoten.

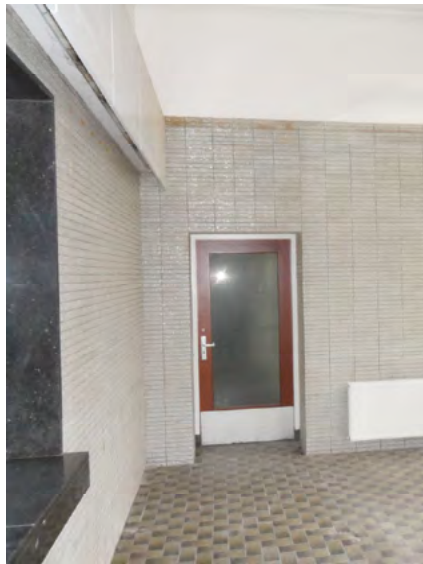
Afb. 5.3.25 De doorgang vanuit het voorhuis van Winschoten naar het voormalige goederenkantoor in de westvleugel.

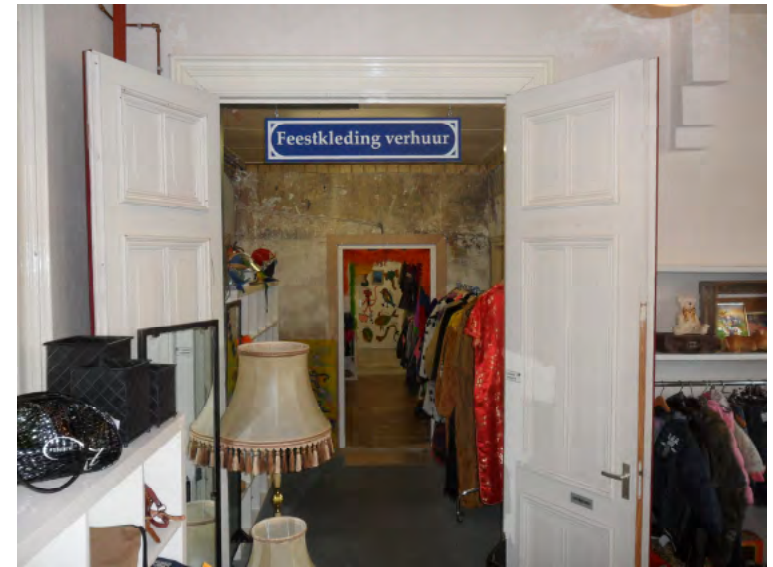
Afb. 5.3.27 Originele binnendeuren naar de westelijke ruimtes.

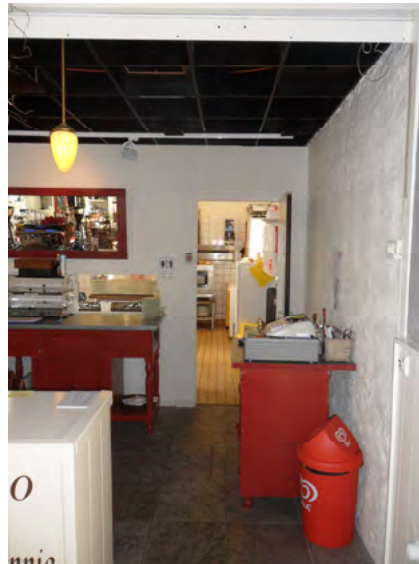
Afb. 5.3.28 Doorgang tussen restaurant en keuken in de westvleugel.

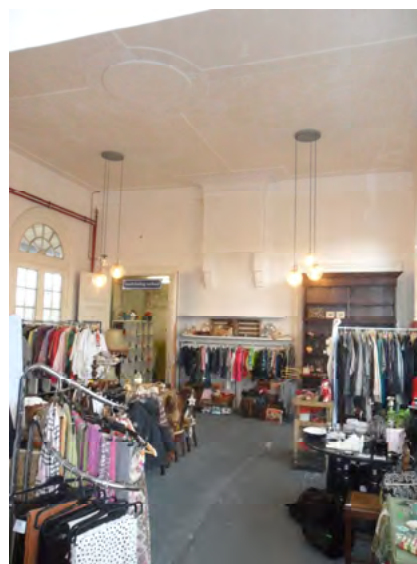
Afb. 5.3.29 De voormalige wachtkamer 3e klasse, met oud stucplafond. Middenachter de schouw.

De westvleugel bevat veel originele details. De winkelruimte in de vroegere wachtkamer 3e klasse heeft een plafond met sierstucwerk (afb. 5.3.29). Aan de westelijke wand bevindt zich de schouw van de vroegere voor te plaatsen kachel (afb. 5.3.30). Aan de perronzijde van de schouw voert de originele dubbele binnendeur, met deels origineel hangwerk, naar de achterliggende kleine ruimtes (afb. 5.3.27). Aan de straatzijde van de schouw bevindt zich het schijn deurstel, dat hier dat omwille van de symmetrie werd geplaatst (afb. 5.3.31, zie ook afb. 5.2.12).

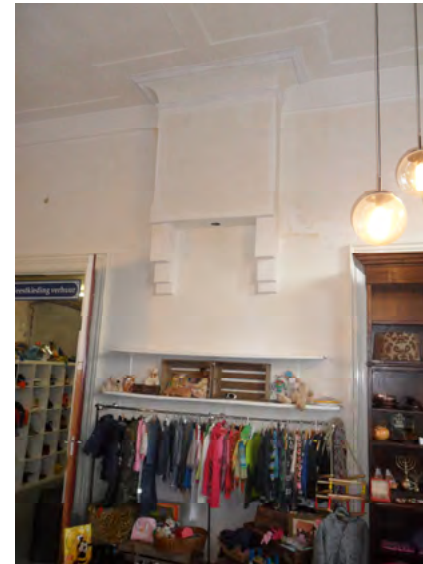
Afb. 5.3.30 De schouw tegen de westwand, met gat voor de kachelpijp.
