REFUGES THERMIQUES
POUR L'OMBLE DE FONTAINE
DANS LE BASSIN
DE LA PETITE RIVIÈRE EUSÈBE
Étude d'avant-projet

Cégep de St-Félicien

Étude d'avant-projet

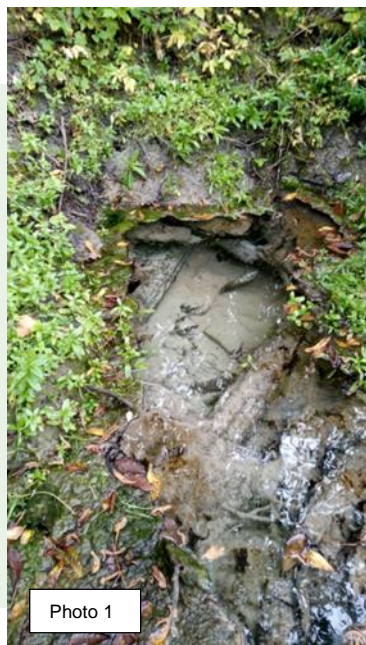
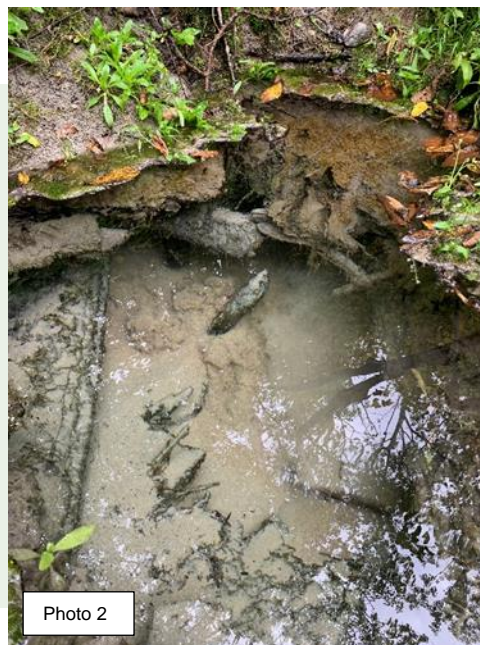
Photos 1 et 2 Résurgence (n° 3)

Au site même de la résurgence se trouve un petit bassin d'une profondeur moyenne de 0,6 mètre et d'une superficie de 1,0 m². Il est possible d'y apercevoir clairement un écoulement souterrain qui soulève, sous forme de bouillon, le substrat fin au fond du bassin (Photos 1 et 2).

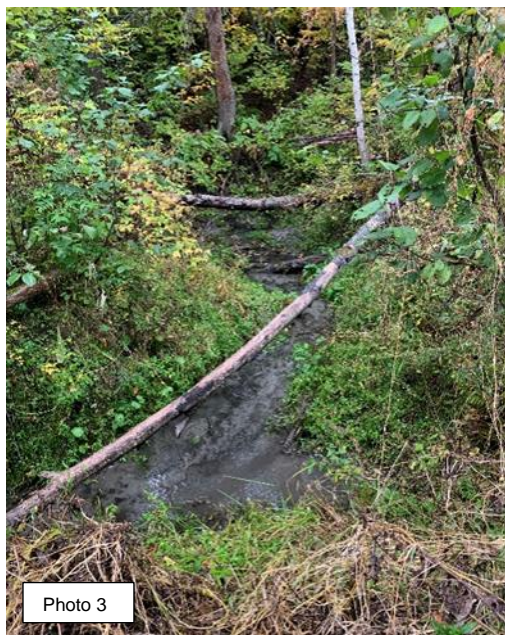
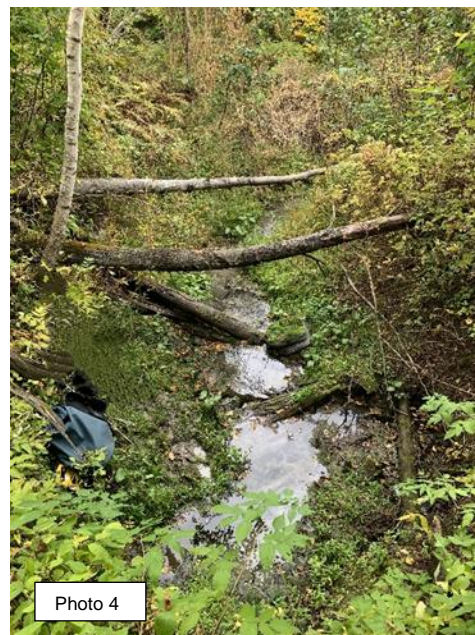
Photos 3 et 4 Écoulement provenant de la résurgence, vue amont et aval

L'eau qui s'écoule de la résurgence a façonné un court canal préférentiel avant de rejoindre le ruisseau Droite (Photos 3, 4 et figure 10). Ce petit écoulement d'une longueur de 16,7 mètres affiche une profondeur et une largeur moyenne de 0,2 et 0,65 mètre respectivement. Le débit

mesuré au centre de celui-ci était de 0,024 m³/s au moment de la visite du 2 octobre et de 0,023 m³/s le 10 mai 2024. Le canal est essentiellement composé de substrat fin, principalement de sable (75 %) et d'argile (25%). Il est bordé par un talus herbacé d'une hauteur moyenne de 1,5 mètre, affichant une pente de 1 V : 2 H. Les rives ne présentent pas de signe d'érosion. Quelques abris aquatiques sont présents, majoritairement des débris ligneux.

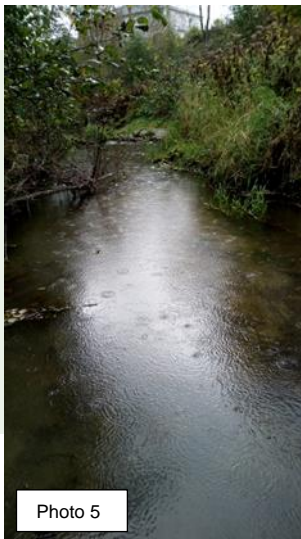
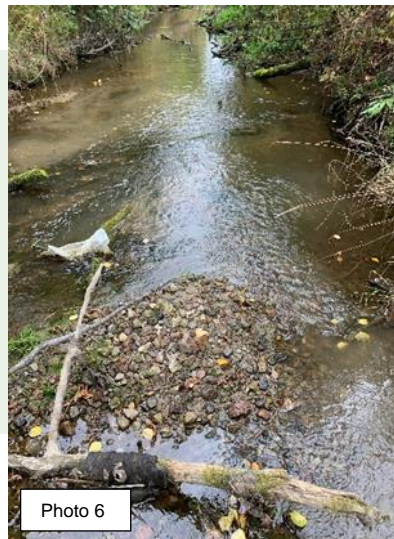
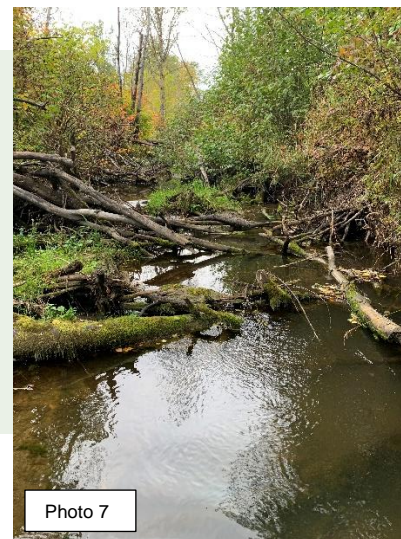
Photos 5, 6 et 7 Ruisseau Droite, faciès d'écoulement, substrat et abris aquatiques.

Les rives sont recouvertes d'une strate bien établie d'herbacées, d'arbustes et d'arbres feuillus matures. Le recouvrement du cours d'eau par la végétation en surplomb est faible (< 10 %). La hauteur du talus en rive gauche varie de 5 mètres à plus de 8 mètres par endroit, tandis qu'en rive droite (bordée par une terre agricole), la pente est plus faible et la hauteur du talus ne dépasse pas 1,5 mètre de hauteur. De nombreuses zones d'érosion sont observées (plus de 60 % des rives droite et gauche), marquées par de nombreuses sections de talus en surplomb, conséquence directe des crues printanières d'envergure dans ce cours d'eau. Ces nombreux talus en surplomb offrent de bons abris pour la faune aquatique. Une bonne proportion des abris aquatiques (20 % de recouvrement) se retrouvent dans le cours d'eau et sont composés principalement de débris ligneux (photo 7). Ces débris peuvent potentiellement contribuer à la formation d'embâcles. La présence de végétation aquatique dans le cours d'eau est marginale; toutefois, des secteurs colonisés par des algues ont été observés. Ces secteurs offrent un certain couvert pour la faune aquatique.

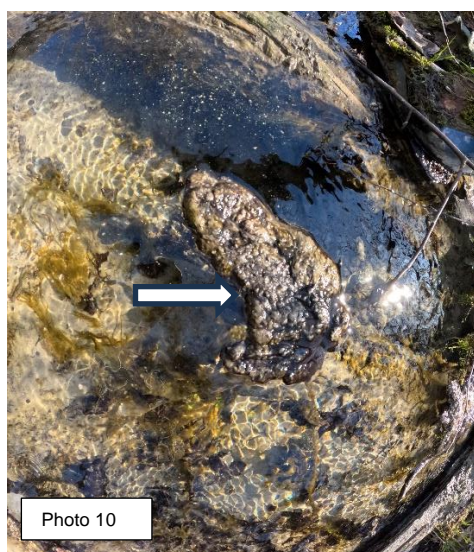
Photos 9 et 10 Présence d'algues à proximité de la résurgence

Au moment de la caractérisation du 10 mai 2024, des algues formant des masses visqueuses et noirâtres ont été observées dans le canal préférentiel jusqu'à la résurgence, tant sur le fond du lit du canal que flottant en amas sur la surface (photo 9 et 10).

Aucune observation de ce type d'algue n'a été effectuée ailleurs dans le bassin versant. L'analyse d'un échantillon apporté au laboratoire suggère la présence d'une cyanobactérie de la famille des oscillatoriales et du genre phormidium (photos 11 et 12). Ce genre d'algue peut croître tant en milieu oligotrophe qu'eutrophe et les conditions qui favorisent sa prolifération sont encore mal connues. Certaines espèces sont toxiques. Bien que cette résurgence ait été sélectionnée pour proposer un aménagement, il est sous-entendu que l'identification de l'espèce d'algue ainsi que des analyses plus poussées de la physicochimie de l'eau devront être réalisées.

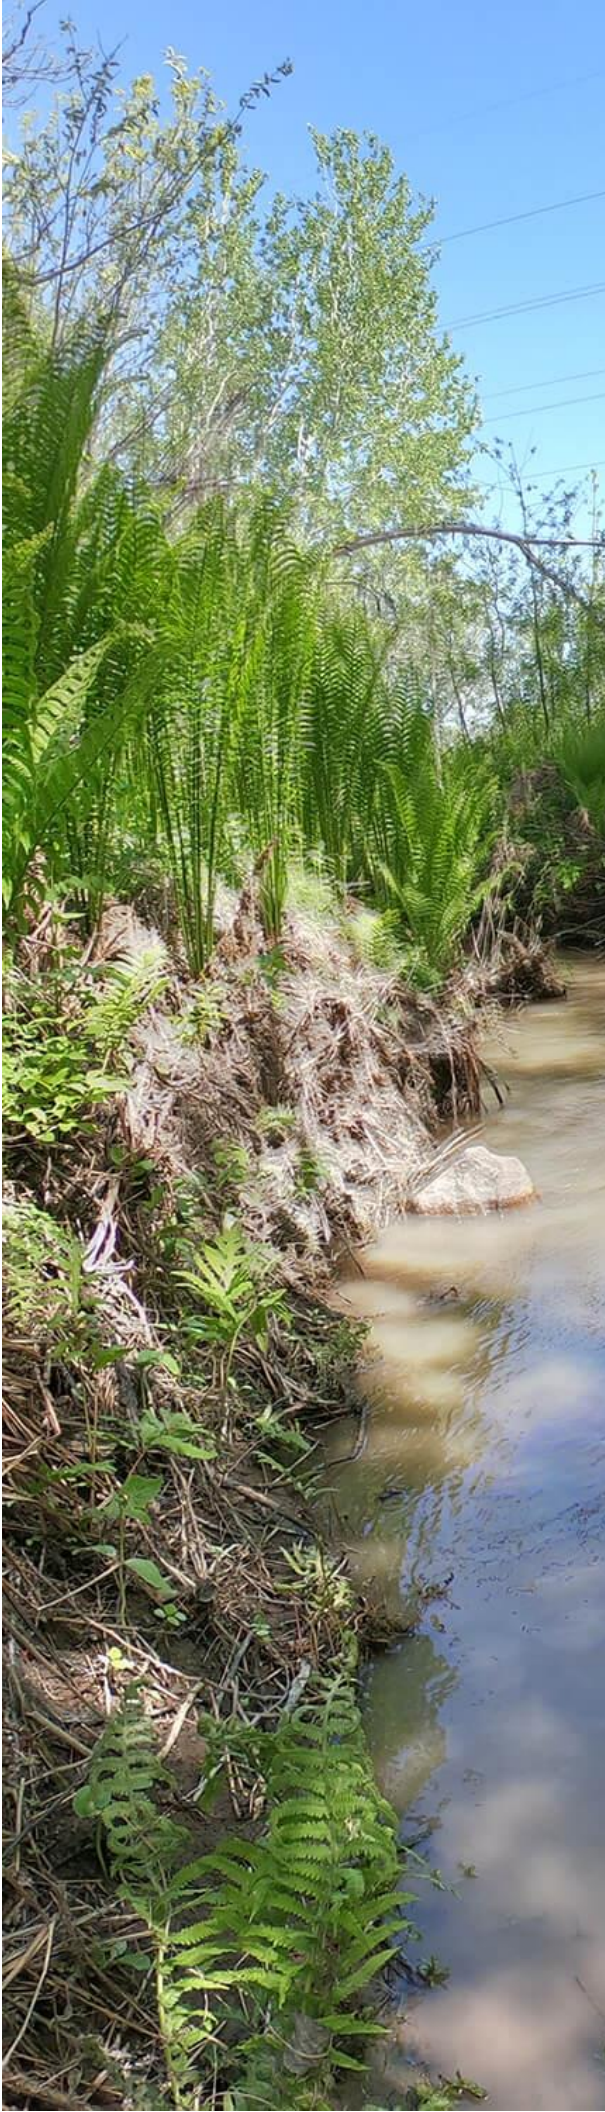
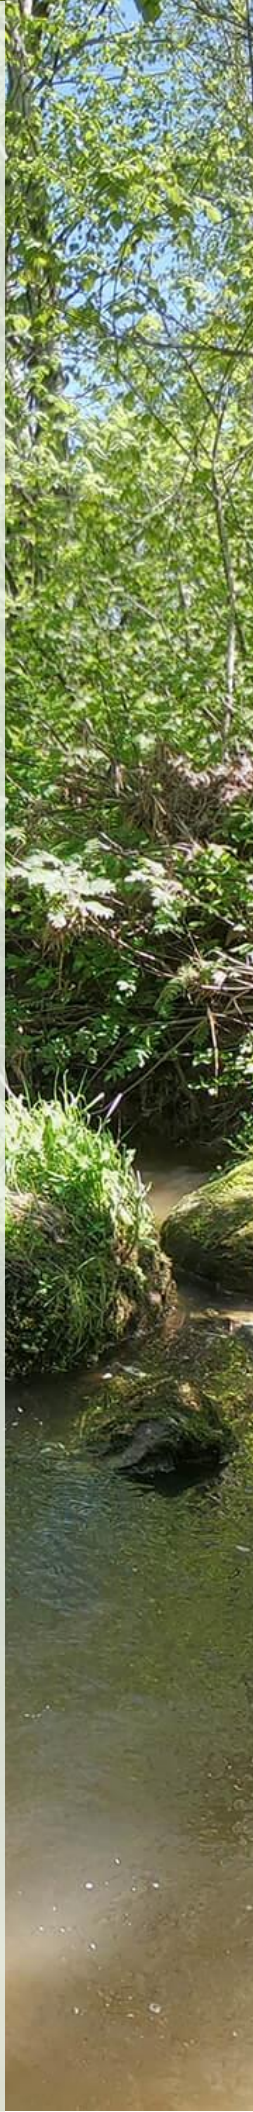
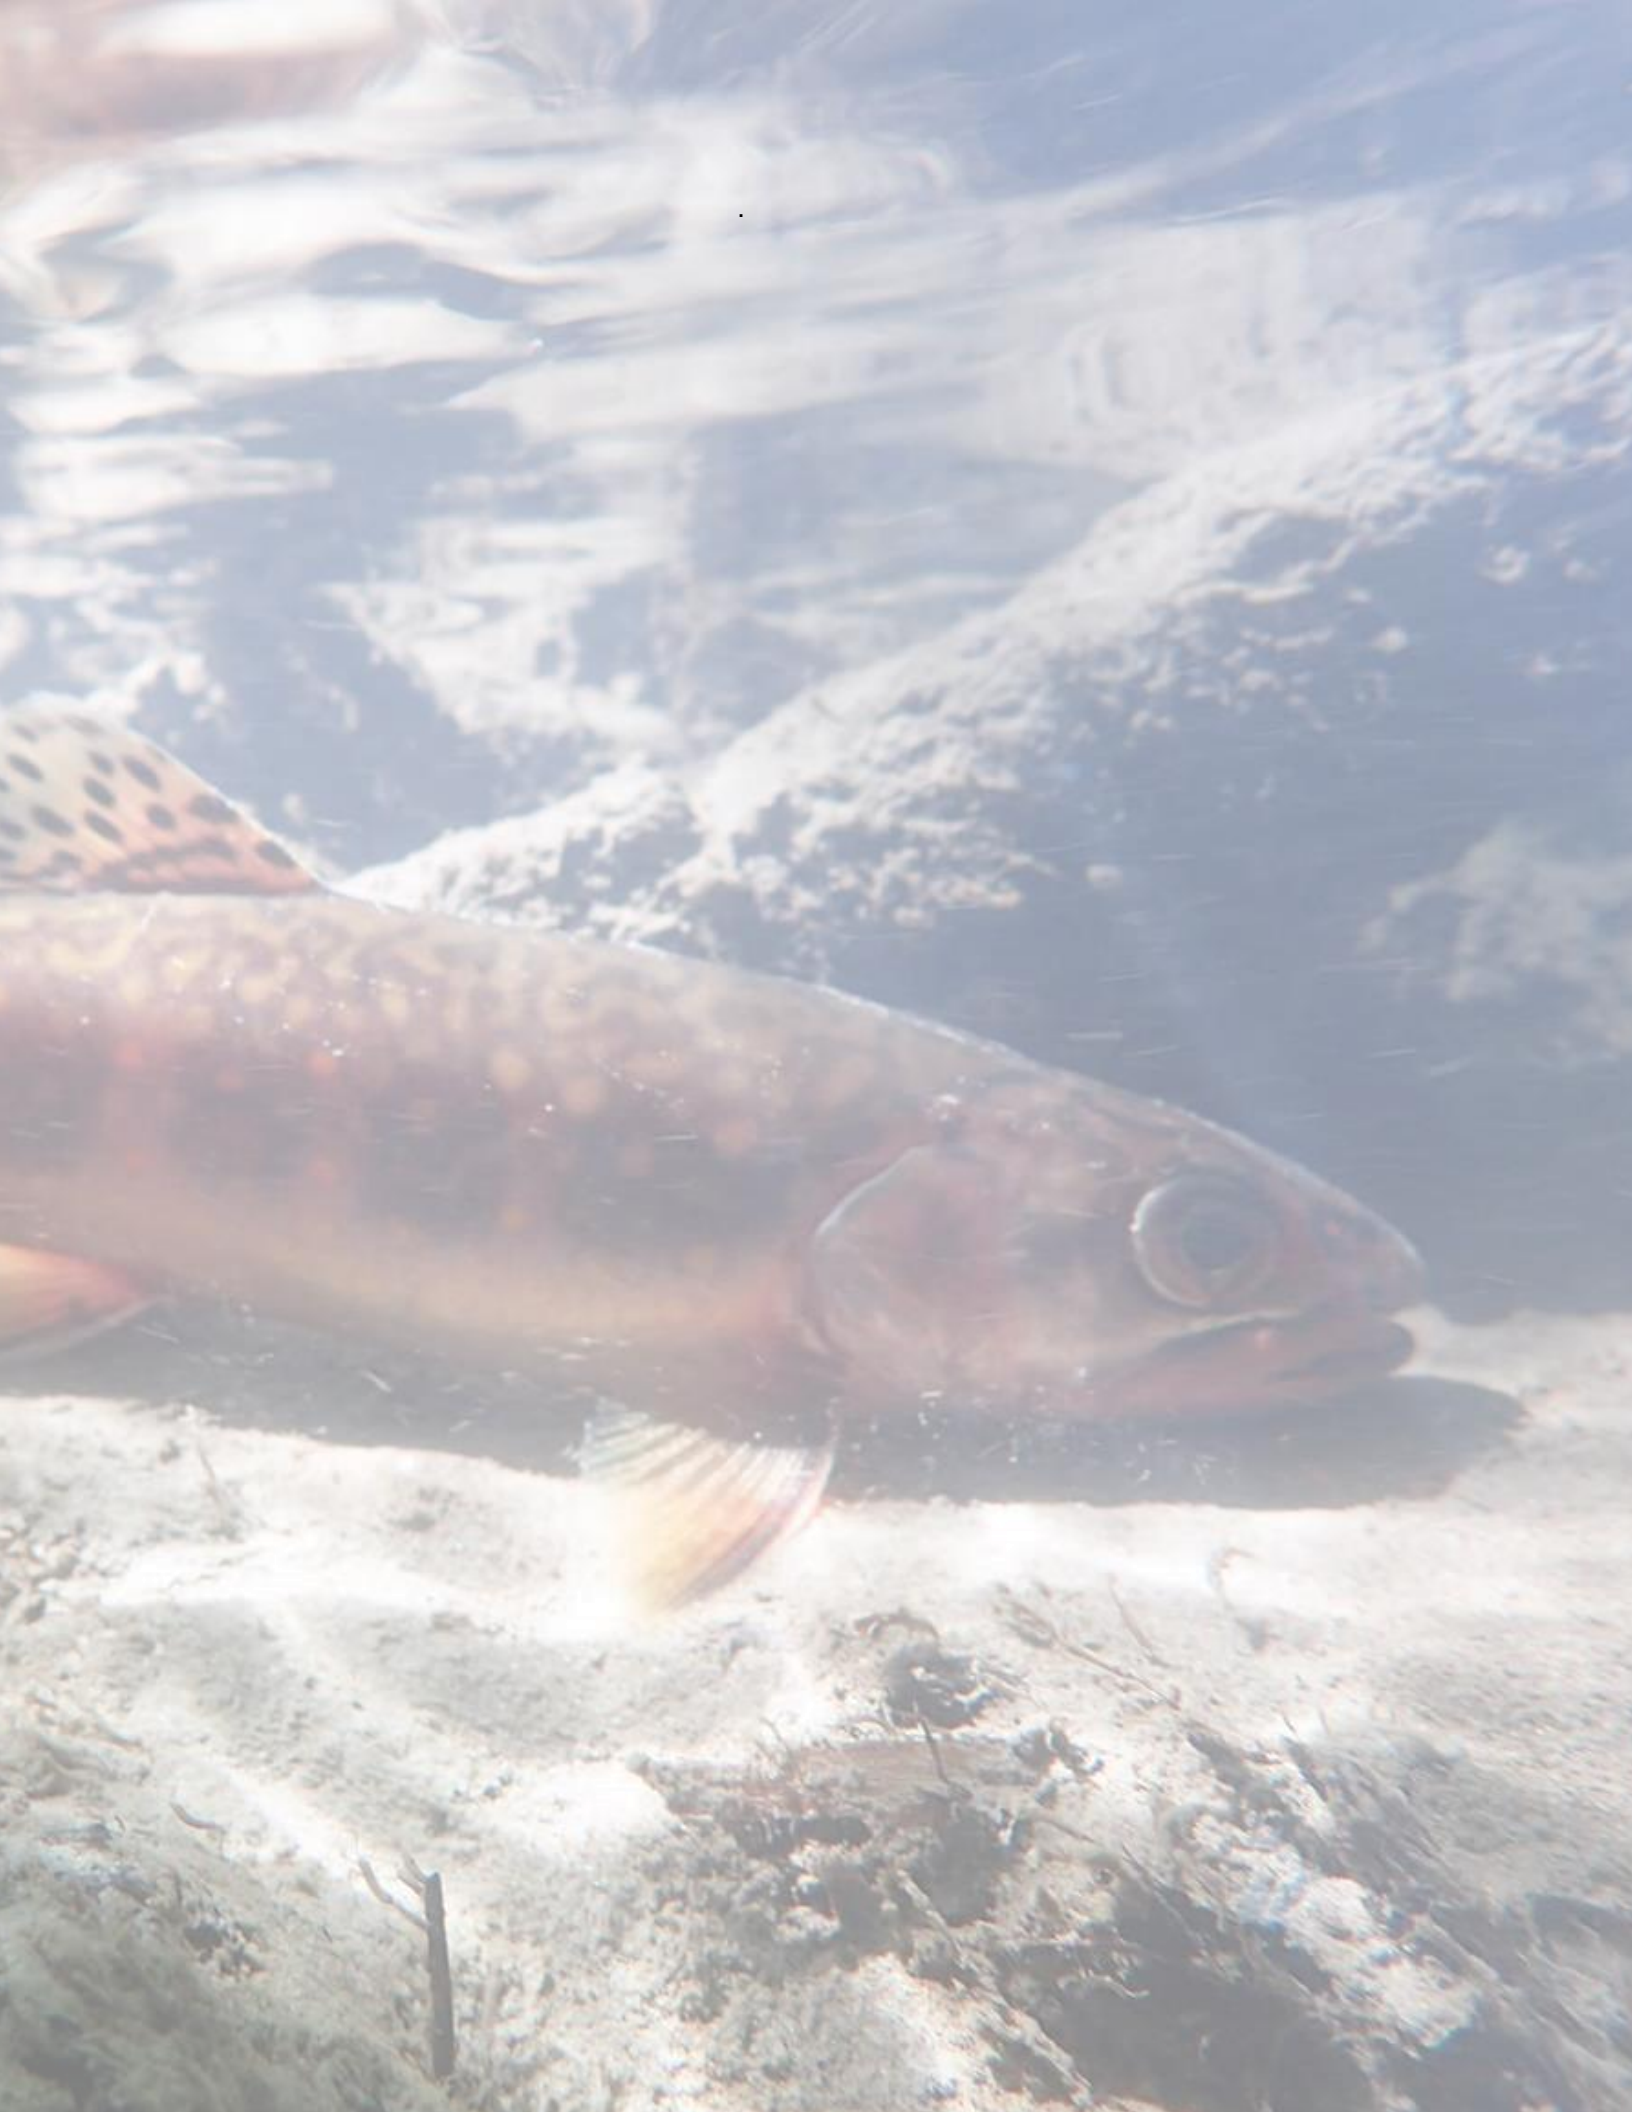
Figure 11 Concept et caractéristiques de l'aménagement proposé à la résurgence n° 3 localisée sur le ruisseau Droite

La mise en place de cinq séries de seuils/bassins assurera la connectivité hydrologique avec le ruisseau Droite (Figure 11). Le contour de la ligne des hautes eaux a été utilisé pour obtenir la cote d'élévation souhaitée pour la retenue d'eau. Cette ligne de niveau d'eau correspond au niveau moyen observé au printemps, lorsque le ruisseau Droite inonde la résurgence (soit une élévation de 106,75 mètres par rapport au niveau de la mer). C'est ce niveau d'eau que l'on vise à maintenir pendant la saison estivale à proximité immédiate de la résurgence

Les seuils sont construits avec des sections de troncs d'arbres à fortes racines (d'environ 1 mètre de longueur et d'un diamètre variant de 20 à 30 cm), auquel le système racinaire est toujours attaché. Avant la réalisation des travaux, ceux-ci sont déracinés à l'aide de machinerie, ou encore récoltés en forêt dans un secteur ayant subi des affaissements (vents forts ou chablis). Les arbres et leurs racines doivent être sains et peuvent être écorcés afin de prolonger la durée de vie des seuils. Le système racinaire n'a pas besoin d'être conservé au complet, le but étant d'avoir un bon réseau d'interstices entre les racines existantes.

Chaque seuil est constitué de deux sections d'arbres partiellement enfouis en angle (entre 10 et 20 degrés) dans le lit du cours d'eau. Le positionnement des seuils doit induire un rehaussement du niveau d'eau en amont (<15 cm) et former un écoulement préférentiel en son centre (jet de surface), assurant ainsi la libre circulation du poisson en tout temps. La portion du système racinaire est ancrée solidement dans la berge et les déblais végétaux sont remis en place au travers des racines qui émergent de la berge. L'ensemble de la structure ne doit pas dépasser de façon significative le niveau d'eau souhaité en amont afin d'éviter de créer inutilement une résistance à l'écoulement. L'imperméabilisation de la structure est assurée, au besoin, par l'ajout de substrat hétérogène composé de gravier et de cailloux (calibre 2 -10 cm). Le matériau doit être libre de sédiments fins, et provenir d'un dépôt fluvial. Il contribue également à diversifier la granulométrie du cours d'eau. Quelques blocs seront ajoutés dans les petits bassins créés par les seuils afin d'offrir des abris et des zones de repos (contre-courant) pour les poissons.

Le concept de l'aménagement s'inspire de techniques récemment popularisées au Québec, mais qui ont été amplement utilisées pour la protection des berges et la restauration des cours d'eau à l'extérieur de la province (Alaska Department of Fish and Game, 2005; Eubanks et Meadows, 2002; Bray et Mylechreest, 2003; Roni et collab., 2015; Slaney et Zaldokas, 1997; Sylte et Fischenich, 2000; United States Department of Agriculture, 2021). Il représente une alternative moins intrusive et anthropisée dans son procédé de mise en œuvre et dans le choix des matériaux que les méthodes standards utilisent couramment. Il n'implique pas d'enrochement, utilise des matériaux naturels et permet de conserver l'intégrité écologique du cours d'eau, car il n'interfère pas avec les processus fluviaux.
