Cultuurhistorische waardestelling

# STATION TIEL

CULTUURHISTORISCHE WAARDESTELLING

APRIL 2013

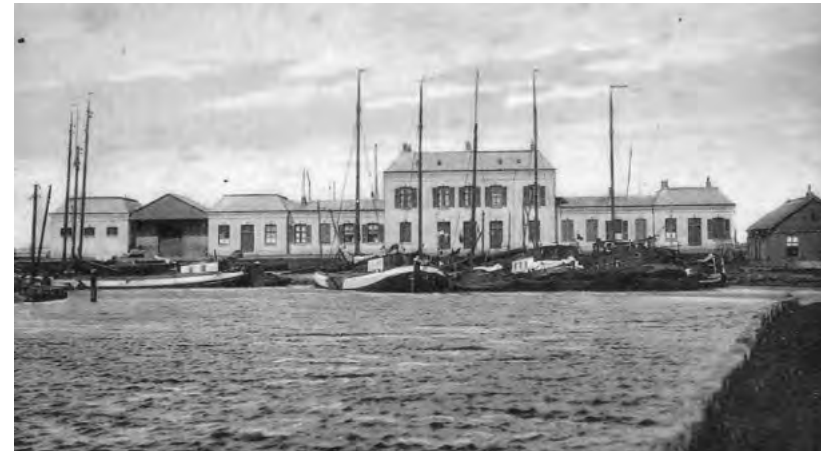
Afb. 2.2.2 Station Stavoren (1884), eindstation van de lijn Leeuwarden-Sneek-Stavoren. Het gebouw heeft een breed hoofdvolume en zijvleugels met eindpaviljoens. Het station heeft hierin de kenmerken van grens- en havenstations en is hierdoor niet in een typerende Klasse in te delen. Foto circa 1900

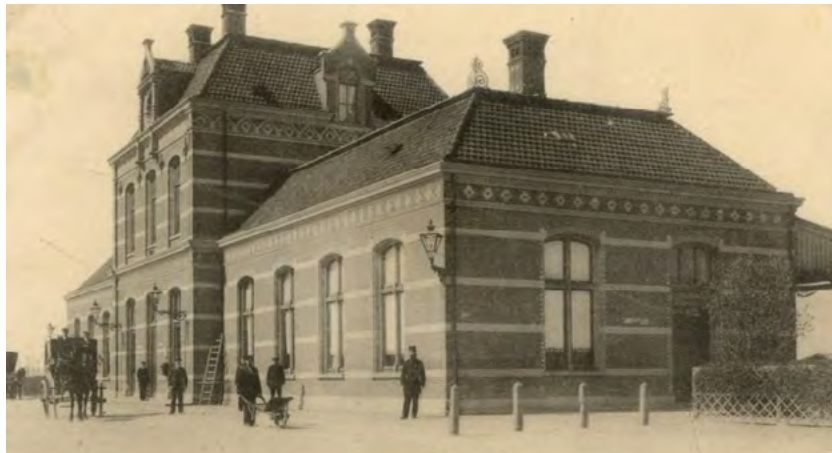
Afb. 2.2.4 Station Tiel. Gebouwd in 1882 als tweede generatie 3e Klasse-station (Type Sneek). Het station is vrijwel geheel uit baksteen opgetrokken en heeft een meer 'Hollandse' vormgeving in vensters en detaillering. Foto circa 1900

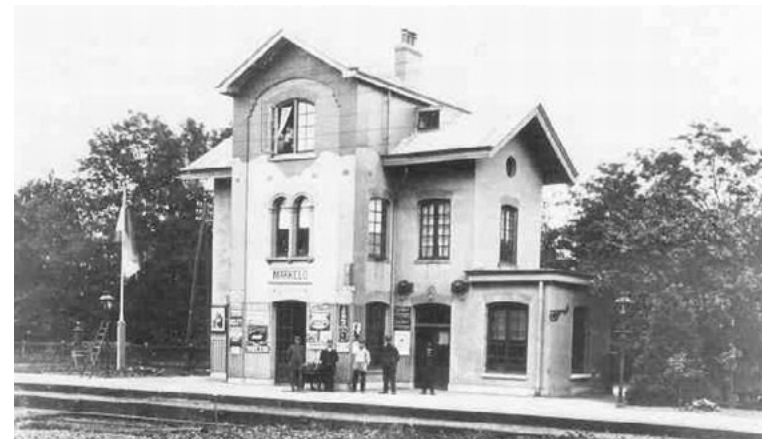
Afb. 2.2.6 Voorbeeld van een station 5e Klasse, station Markelo (gebouwd 1863). Foto circa 1910

Voor de kleinste plaatsen werden stations van de 5e Klasse ontwikkeld. Hierbij zijn hoofdvolume en korte vleugels eveneens twee bouwlagen hoog. Het hoofdvolume steekt aan de perronzijde ver uit voor de vleugels. De vleugels zijn één venster breed. Vaak werden later alsnog de vleugels uitgebreid, bijvoorbeeld te Krabbendijke, of lagere dienst ruimten aangebouwd, bijvoorbeeld te Markelo. Bij diverse stations is de zolder van het hoofdvolume vormgegeven als extra verdieping. Voorbeelden van het type 5e Klasse zijn de stations van Zevenbergen en Markelo (afb. 2.2.6).

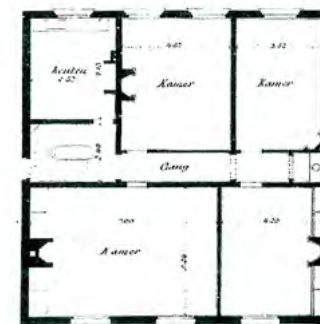
Afb. 2.4.2 Begane grond van het station met gebruik van de ruimten op de bestekkaart voor de verbouwing **03-03-1960**. Aan de perronzijde werd een uitbouw aan het plaatskaartenkantoor gezet. Het plaatskaartenkantoor werd verder uitgebreid met de ruimte van de bagageopslag, die naar de westvleugel werd verplaatst.

In de westvleugel werd de wachtkamer 3e Klasse opgedeeld in een hal tussen vestibule en perron. Met een balie naar de westelijke ruimte, die bestemd werd als bagage- en snelgoederenruimte. Aan de straatzijde kwam het kantoor voor de ladingmeester en een waslokaal en droogruimte, die verbonden werden met het aangrenzende schaftlokaal.

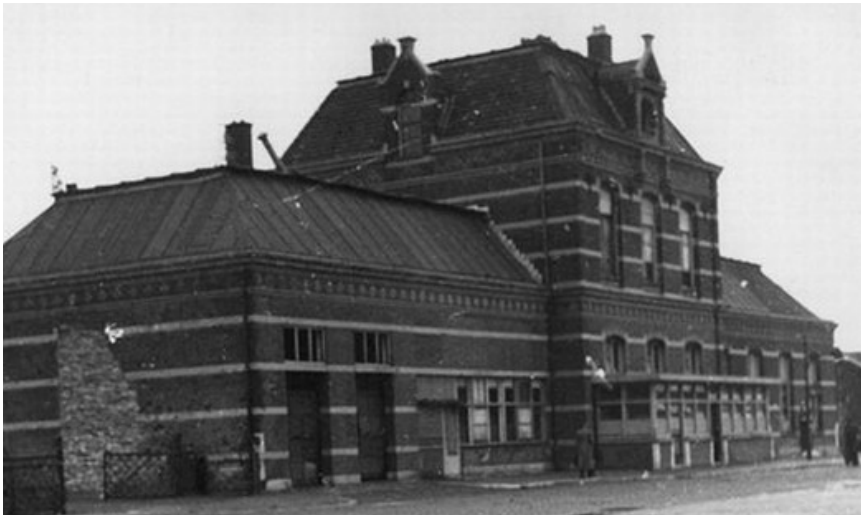
Afb. 2.4.5 Station Tiel in september 1945. De westvleugel (links) is na 1920 verbouwd voor opslagfunctie en heeft dubbele inrijdeuren in de voorgevel. Ook de raampartijen zijn aangepast (vergelijk met afb 2.4.4).

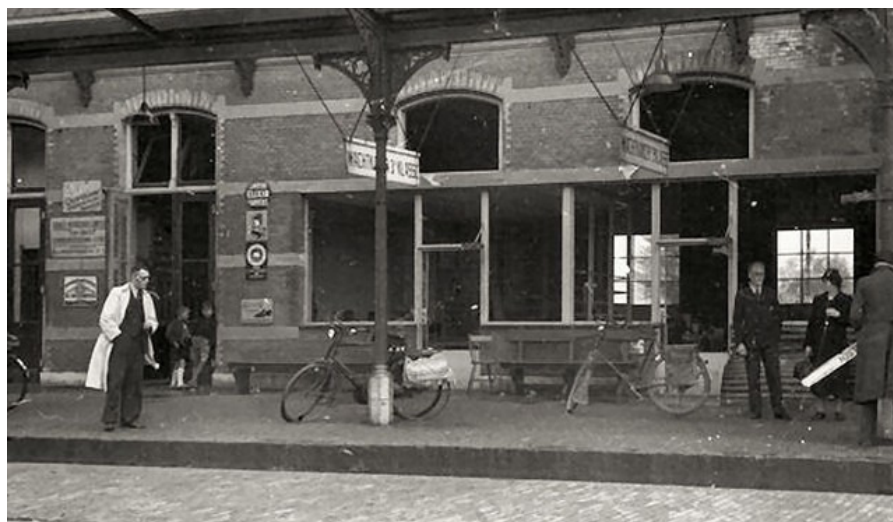
Afb. 2.4.6 De perronzijde van de westvleugel in september 1945. Goed zichtbaar is dat voor de oorlog de muurdelen om de perrondeuren van de wachtkamer 3e Klasse zijn uitgehakt en één grote deur- en raampartij is gemaakt. De oude bovenramen van de deuren zijn nog zichtbaar.

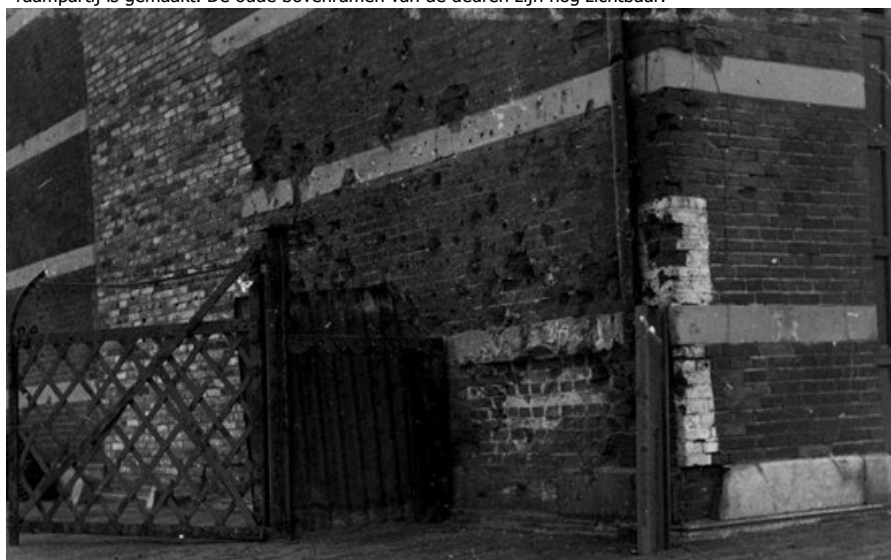
Afb. 2.4.7 Oorlogsschade door beschietingen, in de westgevel van de westvleugel, foto september 1945.

In het laatste jaar van de Tweede Wereldoorlog lag Tiel in de vuurlinie (zie ook hs 3). Ook het buiten de stad gelegen stationsemplacement werd ernstig beschadigd (zie hs 4). Daarbij zijn delen van het stationsgebouw ontzet geraakt, zoals muren en plafonds. Vrijwel alle vensters gingen kapot en de ook de perronkap liep schade op. De goederenloods ten westen van het station werd vrijwel geheel vernield. Hierdoor is abusievelijk het idee ontstaan dat de westvleugel van het station is verwoest. Dit laatste is duidelijk niet het geval, zoals zichtbaar op de fotoserie van september 1945.

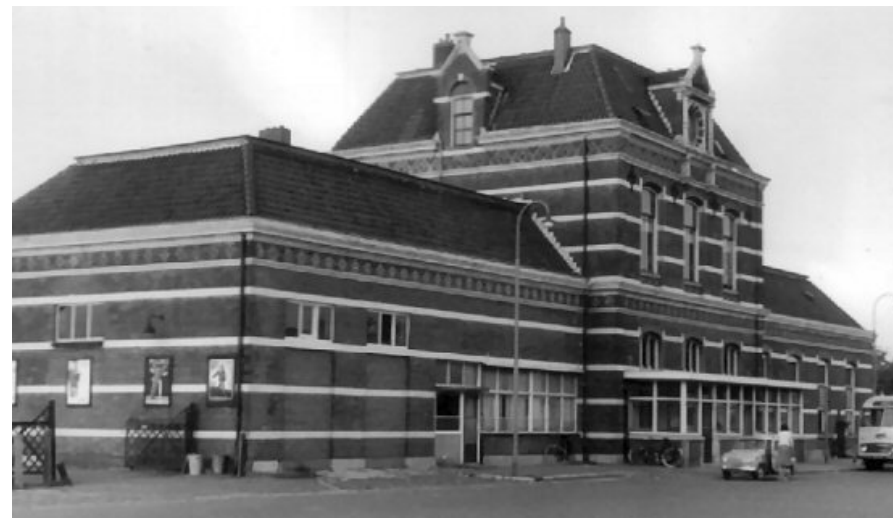
Afb. 2.4.8 Het station rond 1950. De oorlogsschade is hersteld naar de situatie voor de oorlog (vergelijk met afb. 2.4.5; de voorgevel van de oostvleugel heeft geen toegangsdeur, de westvleugel heeft de inrijdeuren en speklagen in de gevel. Voor de hoofdentree staat het tochtportaal.

Tussen 1945 en 1950 is de oorlogsschade hersteld. Uitwendig werd hierbij het pand teruggebracht in de vooroorlogse staat. Er zijn toen geen grote modernisering doorgevoerd. Wel kregen de ramen in de voor- en zijgevel van de oostvleugel zesruitsvensters.

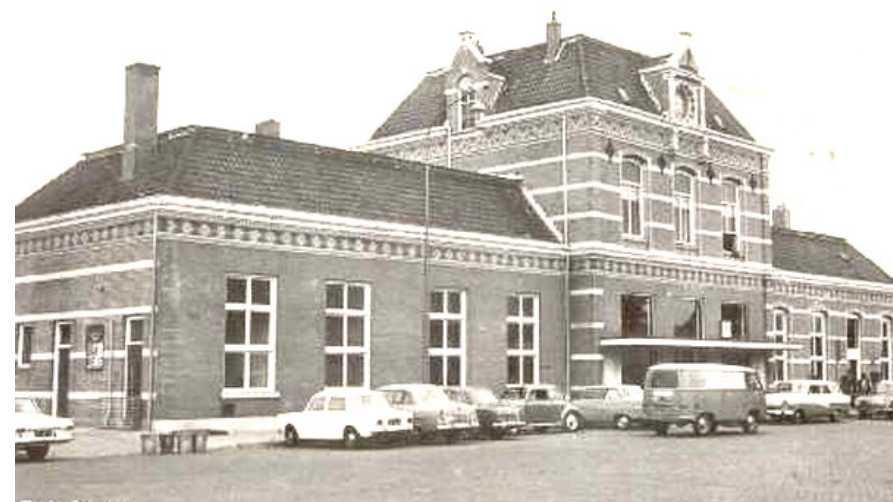
Afb. 2.4.9 De voorgevel van het hoofdvolume in de jaren '60. Bij de entree is een luifel aangebracht. De voorgevel van de westvleugel is vrijwel geheel opnieuw opgetrokken, zonder speklagen en met vier ramen in rechte spouningen, in de zijgevel zijn toegangsdeuren aangebracht (vergelijk met afb. 2.4.5. en 2.4.8). In het hoofdvolume zijn moderne entreedeeuren geplaatst, de oostvleugel heeft een entree gekregen.

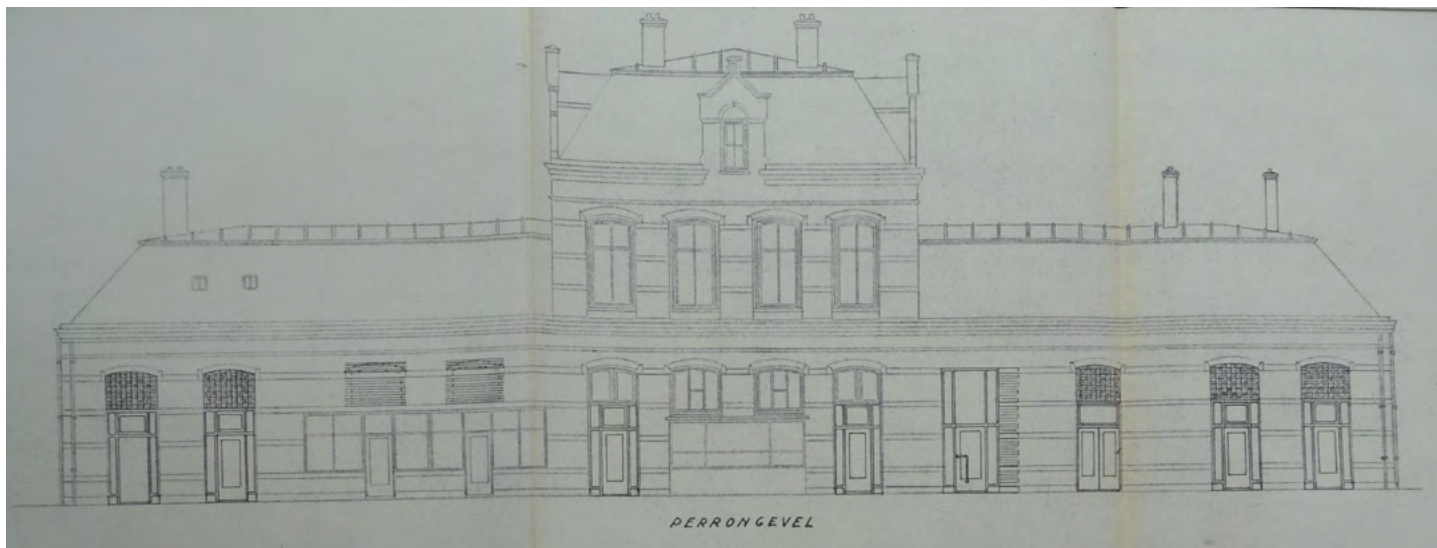
Afb. 2.4.11 Het ontwerp voor de perron gevel op de kaart bij het bestek van 3 maart 1960. In de vleugels worden alle oude bovenlichten boven de deuren dichtgemetseld. Er worden moderne deuren geplaatst. Detail van bestekstekening.

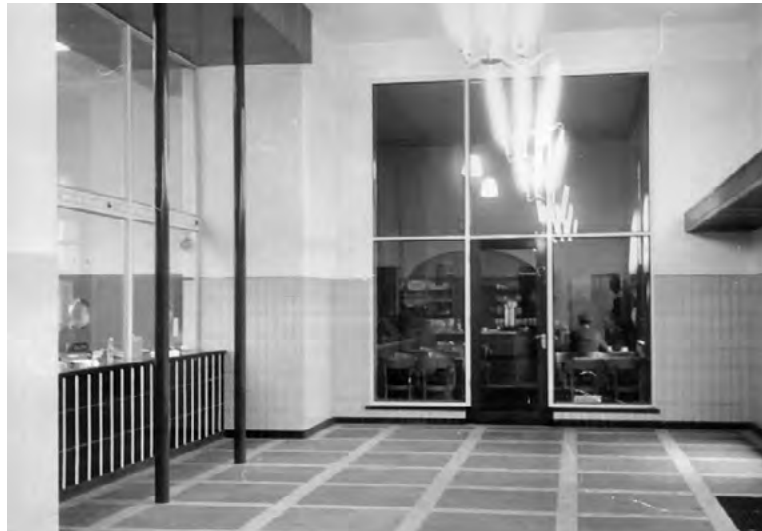
Afb. 2.4.13 De vernieuwde vestibule te Tiel. Muren en plafond zijn strak gestuct. Langs de wanden is tot ooghoogte een tegellambrisering aangebracht. De restauratie heeft een ruime entree met veel glas gekregen en het lokettenfront is vernieuwd. Foto juli 1967

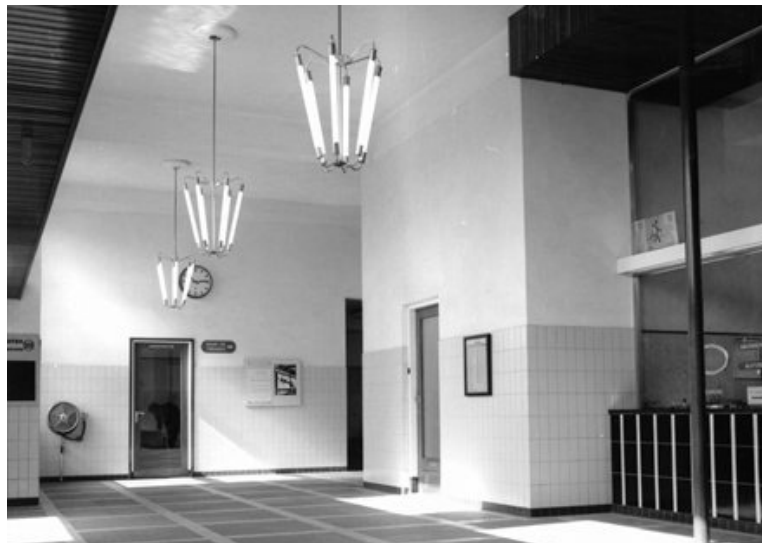
Afb. 2.4.14 De vernieuwde vestibule te Tiel. Naast het plaatskaartenkantoor is de moderne deur naar het oude trappenhuis. Daarnaast ligt de gang naar het perron. De moderne deur in de zijwand geeft toegang tot de westvleugel. Foto 1970

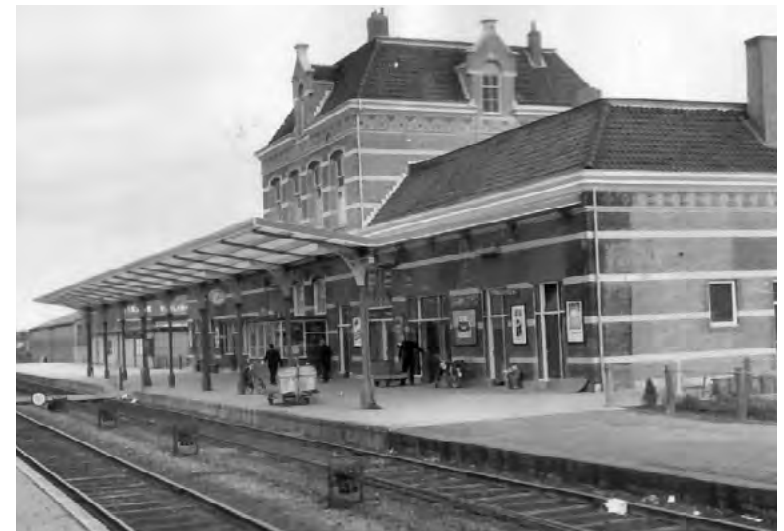
Afb. 2.4.15 De perrongevel te Tiel in juli 1967. De stationskap is voorzien van lichtdoorlatende dakbedekking. Aan het plaatskaartenkantoor is een uitbouw gemaakt, waardoor beter overzicht over het perron mogelijk is.

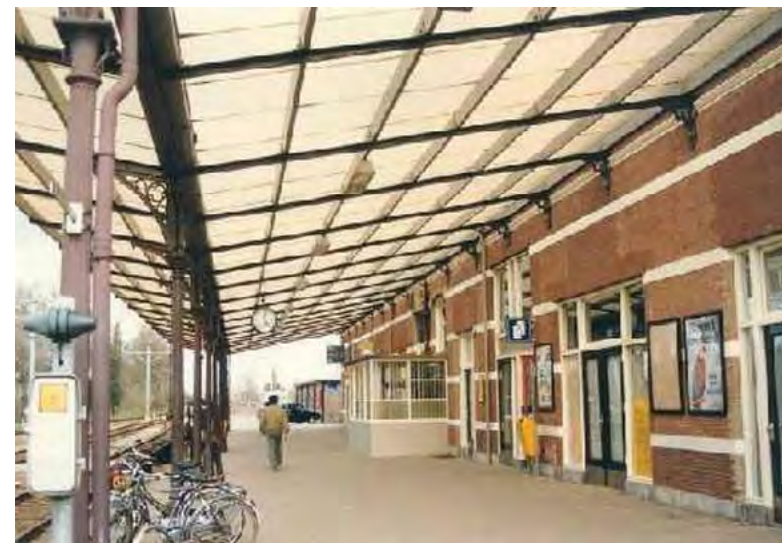
Afb. 2.4.16 Het perron van Tiel in 1995. Met uitbouw aan het plaatskaartenkantoor en lichtdoorlatende perronkap. Onder de kap is moderne verlichting aangebracht.

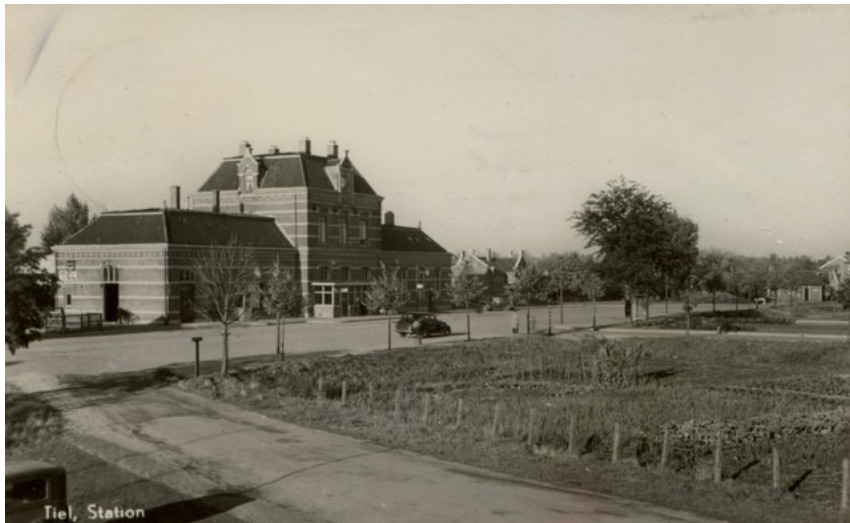
Afb. 3.2.2 Het stationsgebied in 1940. Goed zichtbaar is het landelijke gebied rondom het station. Rechtsmidden is de nieuw aangelegde Stationsplein zichtbaar. De Stationsweg is verhard en het stoomtramtracé is opgeruimd.

Nieuwe, geplande woningbouw vond rond station Tiel pas plaats na de Tweede Wereldoorlog. Tot die tijd lag het stationscomplex tussen de agrarische gronden (afb. 3.2.1 en 3.2.2). Bij de jaren '50-stadsuitbreiding tussen het oude centrum en station kreeg het station ook een stedenbouwkundige functie in de structuur; voor het station werd het ruime, rechthoekige Stationsplein aangelegd, met kleine parkaanleg (afb. 3.2.3 en 3.2.5). Vanaf het Stationsplein werden twee wegen diagonaal aangelegd; de Doctor Schaepmanstraat naar de stadssingel en de Meester Thorbeckestraat naar de zuidelijke nieuwe woonwijk. Het stationsgebouw vormt het richtpunt van deze structuur en is de (visuele) beëindiging van het Stationsplein (afb. 3.2.4 en 3.2.6). In andere steden werd de doorgaande weg voorlangs het station vaak zeer verbreed vanwege de toegenomen naoorlogse verkeersdruk. Te Tiel is de Stationsweg niet sterk verbreed, zodat de band tussen het stationscomplex en de tegenover liggende stedelijke structuur behouden bleef (afb. 3.2.9). Het stationsgebouw is hierdoor een belangrijke identiteitsdrager voor de buurt (afb. 3.2.4 en 3.2.6).

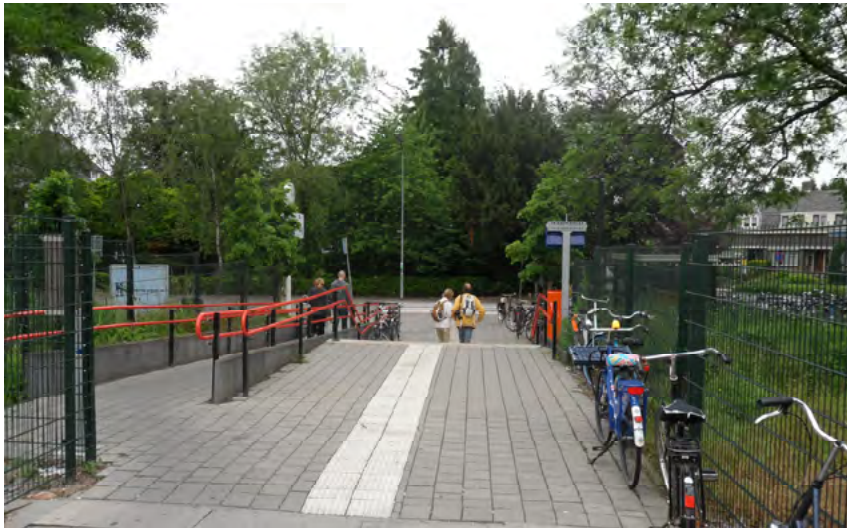
Afb. 3.2.7 De achterentree met spoorovergang aan de noordoostzijde van het station, gezien naar het noorden. Het is een belangrijke spoorovergang in de stedelijke infrastructuur voor voetgangers en fietsers. Zie ook afb. 4.1.4

Met de aanleg van de noordwestelijke woonwijken vanaf de jaren '60, kreeg station Tiel een extra entree aan de noordzijde van het spoor (afb. 3.2.7). Deze entree is tegelijk overweg en is een belangrijke spoorkruising voor voetgangers en fietsers. De entree lag nabij het stationsgebouw. Na verlenging van het eilandperron in oostelijke richting is ook de overweg met 'achterentree' verplaatst. Ten noorden van het spoor ligt een brede groenstrook, met opgaan de bomen. Vanuit de noordwestelijke woonwijk is het station niet of nauwelijks zichtbaar. Het gebouw heeft daarom geen identiteitsfunctie voor deze woonwijken.

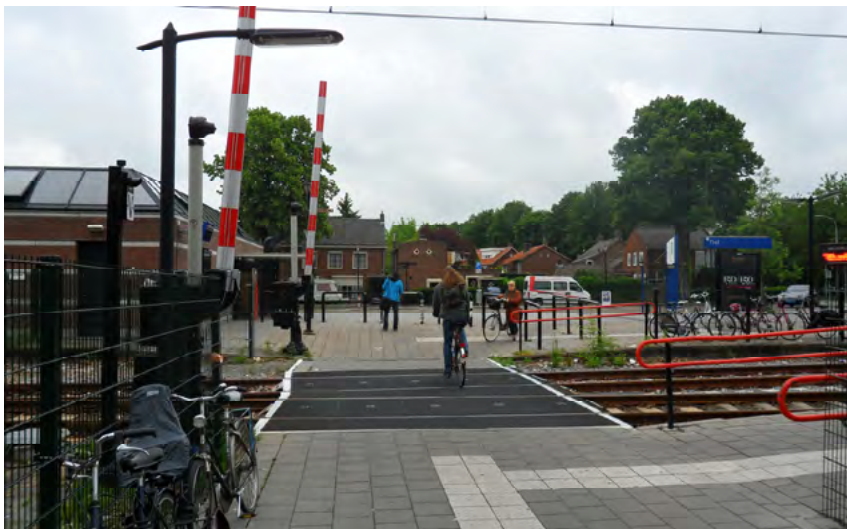
Afb. 3.2.8 De spoorovergang aan de noordoostzijde van het station, gezien naar stationsplein. Linksachter het recente gebouw voor rijwielstalling, rechts de toegang tot het eilandperron.

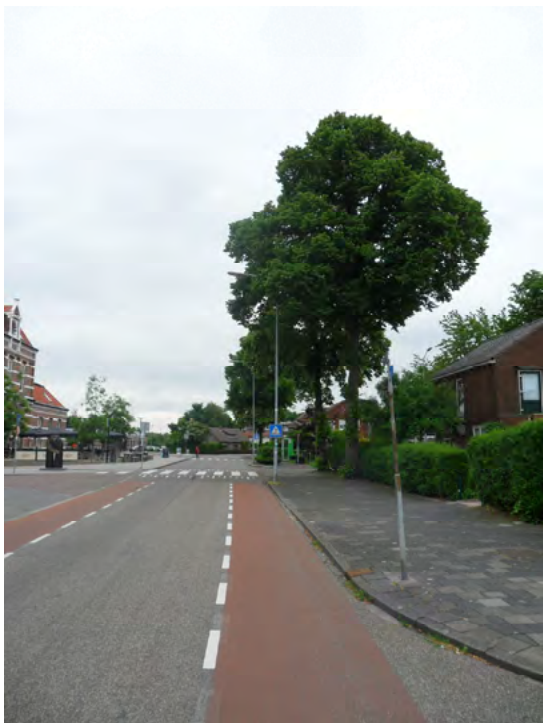
Afb. 3.2.9 De weg tussen station en woonwijk (Spoorstraat-Stationsweg). Links de voorgevel van het stationsgebouw. Omdat de weg in later tijd nooit sterk verbreed is, is de naoorlogse stedenbouwkundige relatie tussen station en woonwijk bewaard gebleven.

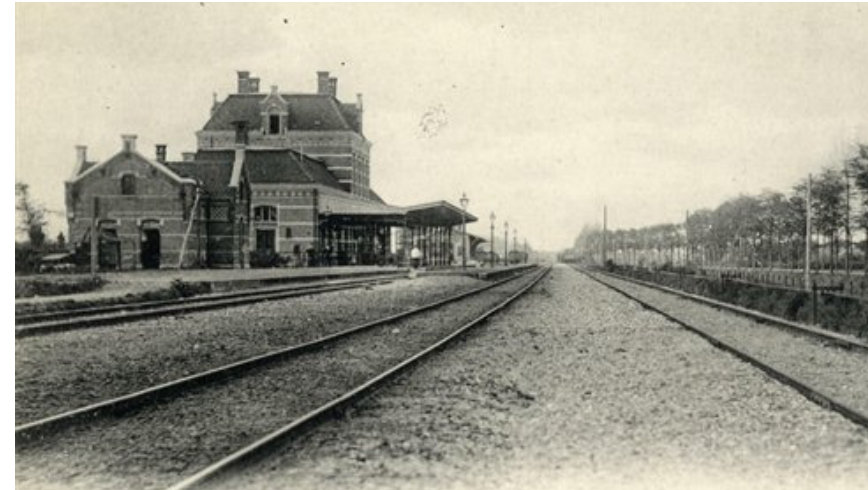
Afb. 4.1.1 Het emplacement rond 1905. Links op de voorgrond het bijgebouw, met daarachter het station. Voor het station ligt een eilandperron met hoge gietijzeren straatlantaarns

Het emplacement van Tiel is smal en langgerekt (afb. 4.2.1). Het emplacement heeft zich tot in jaren '60 beperkt tot de zuidzijde van het spoor. Omdat het station geen eindstation was, waren er geen bijbehorende voorzieningen als een locomotiefloods. Het station had al in vroeg stadium een eilandperron (afb. 4.1.1). Ten westen van het station werd in 1881 een goederenloods gebouwd. Aan de oostzijde stond een klein bijgebouw. Vermoedelijk is dit (oorspronkelijk) het opslag- en toiletgebouwtje dat op de gezamenlijke bestekstekeningen Gorinchem en Tiel op het blad 'Hoofdgebouw Gorinchem' ten westen van dat station is geprojecteerd (afb. 4.1.2). Te Tiel is dit aan de oostzijde geplaatst. Door toename van het goederenvervoer is de westelijke goederenloods diverse malen vergroot. Aan de voorzijde van het station werden een stoomtramhalte aangelegd (afb. 4.1.3). Aan de straatzijde was het emplacement afgescheiden door een witgeschilderd hek, zoals dit bij vele stations gebeurde (afb. 4.1.3). Vanaf de jaren '30 nam het verkeer met auto's en fietsen toe. Voor deze laatste groep werd in de westvleugel van het station een rijwielstalling ingericht. Ook ontwikkelde zich vanaf die jaren het busvervoer. Voor het station werd een busstopplaats ingericht. Deze heeft gefunctioneerd tot eind 20e eeuw, toen ten westen van het station het huidige busstation werd aangelegd (afb. 4.2.14 en 4.2.16).

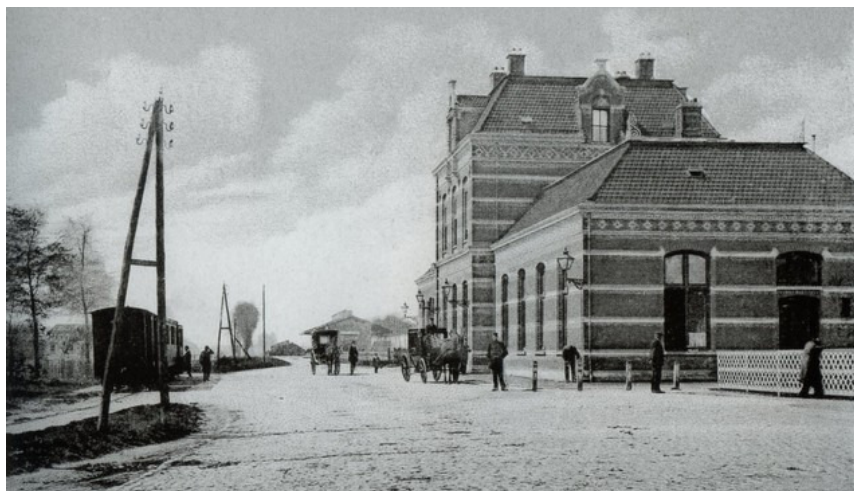
Afb. 4.1.3 Het stationsgebied in 1912. Rechts het station met het witte hekwerk dat het emplacement afsluit. Links het tracé van de stoomtram, met enkele wagons. Op de achtergrond de goederenloods.

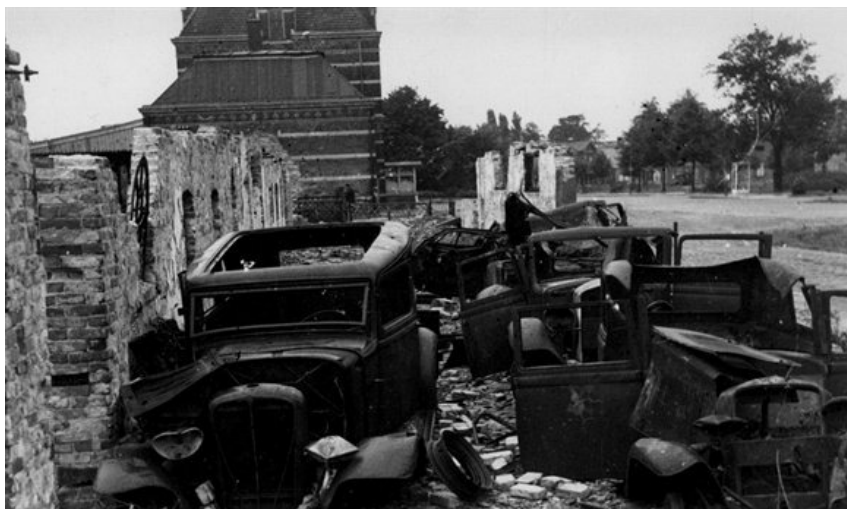
Afb. 4.1.4 De verwoeste goederenloods, met op de achtergrond het relatief gespaarde stationsgebouw. Foto september 1945, HUA.

Bij de gevechtshandelingen aan het eind van de Tweede Wereldoorlog raakte het emplacement ernstig beschadigd. De grote goederenloods werd verwoest (afb. 4.1.4) en andere bijgebouwen liepen grote schade op. Kort na de oorlog is de schade hersteld en de goederenloods werd weer opgebouwd, het beschadigde kruisvormige bijgebouw werd echter vervangen door een nieuw gebouwtje.

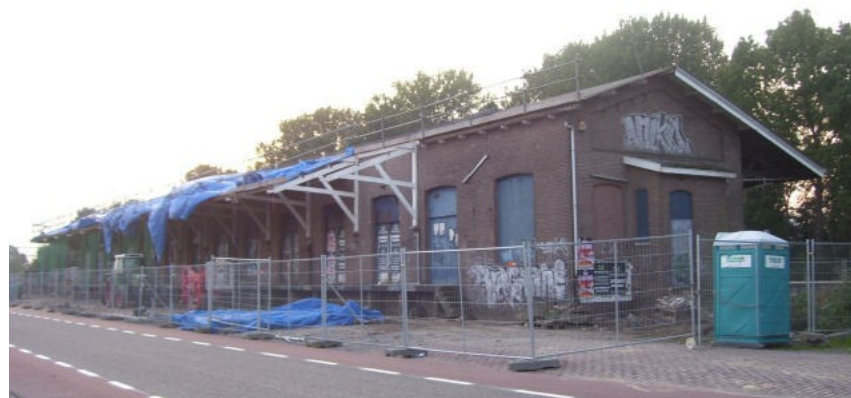
Afb. 4.1.5 De grote goederenloods ten westen van het station, in vervallen toestand in 2006. zie ook afb. 4.2.1 en 4.2.17.

In de tweede helft van de 20e eeuw raakten de goederenloodsen in onbruik (afb. 4.1.5). Sloop van de loods van DHL/ Van Gend en Loos werd voorkomen en de goederenloods is in 2007 overgebracht naar het Openluchtmuseum in Arnhem. In 2008 is aan de oostzijde van het emplacement de huidige grote rijwielstalling gebouwd, die in afwerking refereert aan het oude stationsgebouw. Daarna werd de jaren '60 rijwielstalling direct naast het stationsgebouw gesloopt. Hierdoor is een brede open pleinruimte tussen station en fietsenstalling ontstaan (zie afb. bij paragraaf 4.2).

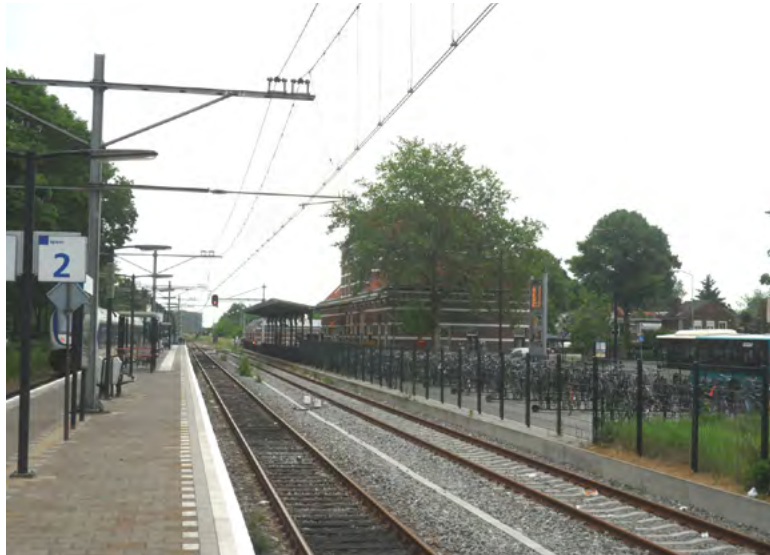
Afb. 4.2.2 Het emplacement met eilandperron en stationsgebouw vanuit het westen. Het eilandperron is in gebruik voor de treindienst. Het zuidelijke spoor (rechts) wordt niet voor de reguliere treindienst gebruikt. Rechts het gaashekwerk dat over de gehele lengte het emplacement in tweeën deelt.

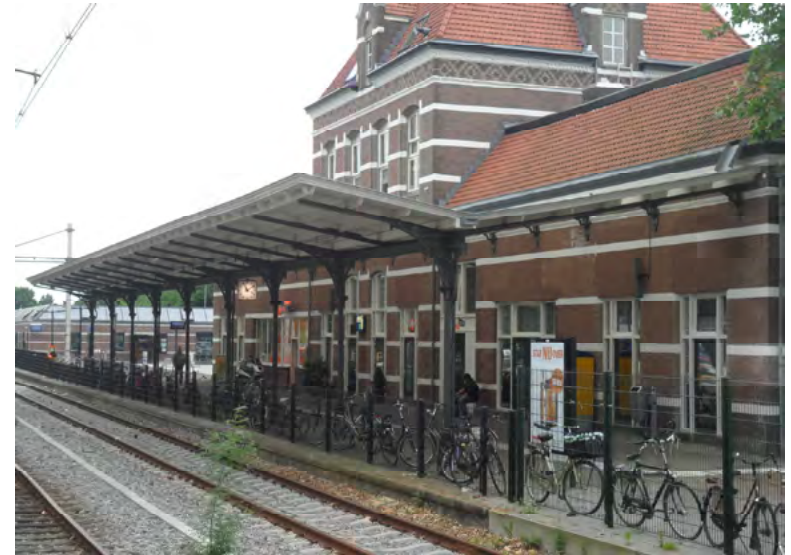
Afb. 4.2.3 De perronzijde van het station. Station en perronkap worden van het spoor gescheiden door het gaashekwerk. Het perron 1 is niet meer in gebruik. Door de besloten ligging is hier veel overlast van wildgeparkeerde fietsen en scooters.

Eind 20e eeuw is het eilandperron verhoogd ter verbetering van het in- en uitstappen. Het perron 1 onder de perronkap werd niet verhoogd, maar uit gebruik genomen. In 2011 is perron 1 van het spoor afgescheiden door het doortrekken van een zwartstalen gaashekwerk (afb. 4.2.3) over het gehele emplacement. Dit gaashekwerk geeft ook visueel een sterke scheiding tussen stationsgebouw met perronkap en het spoor met eilandperron. Het hekwerk zorgt er samen met de verlegging van de perrontree en overweg naar het oosten voor dat het oude stationsgebouw terzijde van de verkeersstromen over het emplacement is komen te liggen.

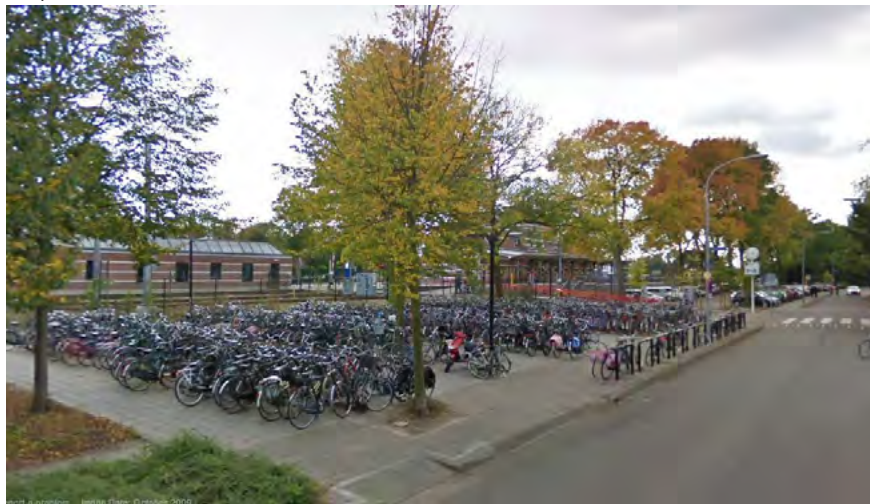
Afb. 4.2.4 De rijwielstalling aan de noordzijde van het spoor. Links, aan de zuidzijde, het gebouw voor rijwielstalling, middenvoor de achterentree en spoorovergang en rechtsachter de autoparkeerplaats. Bron: still uit Google Streetview.

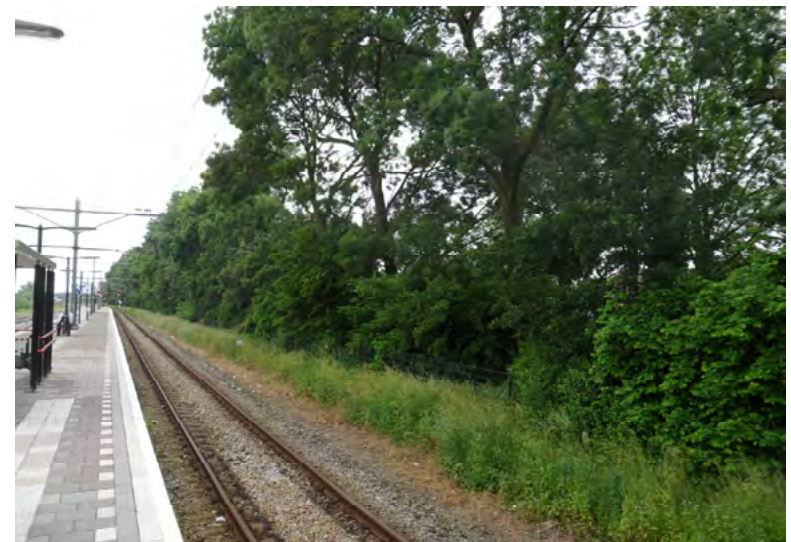
Afb. 4.2.5 De dichtbegroeide noordzijde van het emplacement, met links het eilandperron. In het midden het noordelijke eindspoor, in gebruik bij de NS-treindienst.

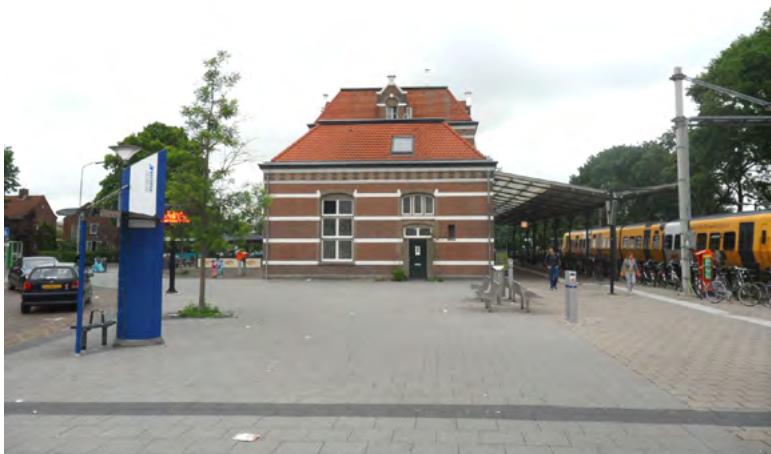
Afb. 4.2.6 Het stationsplein gezien vanaf de rijwielstalling, naar de oostgevel van station en perronkap. Op de voorgrond een donker bestrate baan als aanduiding voor fietsers naar de overweg.

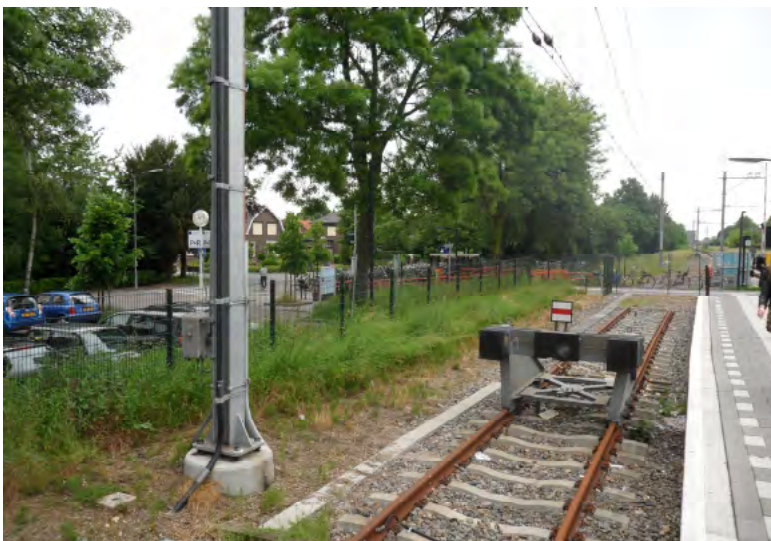
Afb. 4.2.8 Het noordelijke spoor is in 2003 als eindspoor met stootjuk ingericht. ten westen van het stationsgebouw. Links de parkeerplaats ten noorden van het station. Op de achtergrond de overweg en noordelijke entree.

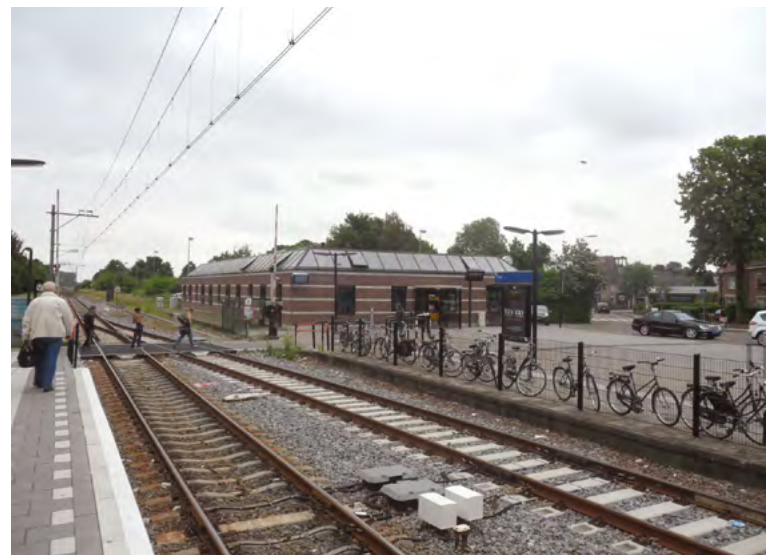
Afb. 4.2.7 De recente rijwielstalling aan de oostzijde van het emplacement, gezien vanaf het eilandperron. Het gebouw is vormgegeven met rode baksteen en witte speklagen.

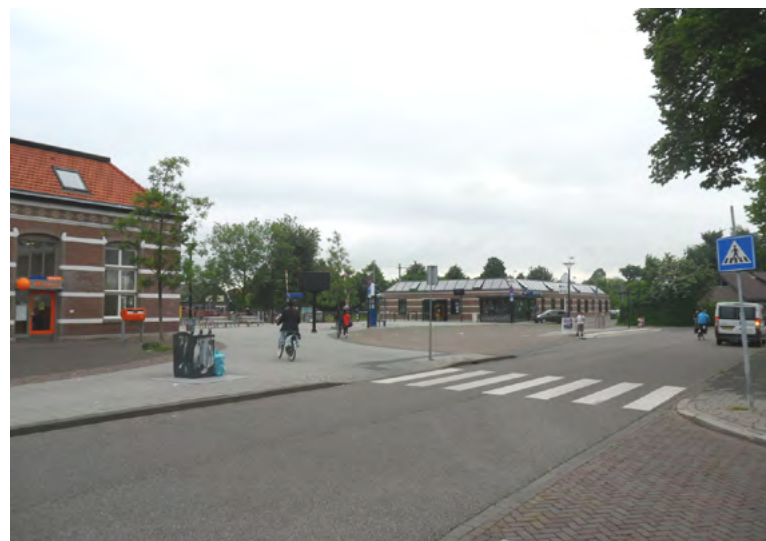
Afb. 4.2.9 Zicht van het parkje Stationsplein naar het recente stationsplein tussen stationsgebouw (links) en Rijwielstalling (rechts). De gebouwen staan ver uiteen, waardoor de onderlinge samenhang niet direct beleefd wordt.

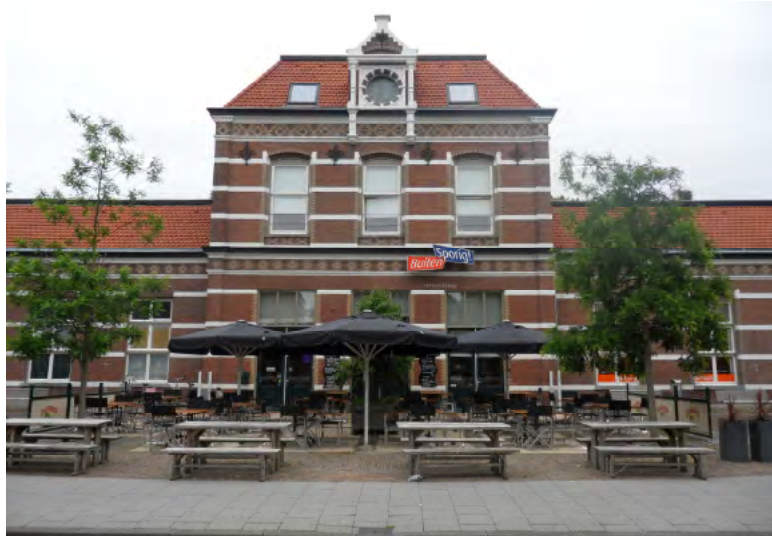
Afb. 4.2.10 De volle terrasinrichting van BuitenSporig voor de voormalige hoofdentree. Hierdoor is de oude hoofdentree niet beleefbaar en mist het gebouw de uitstraling van centraal punt binnen het complex.

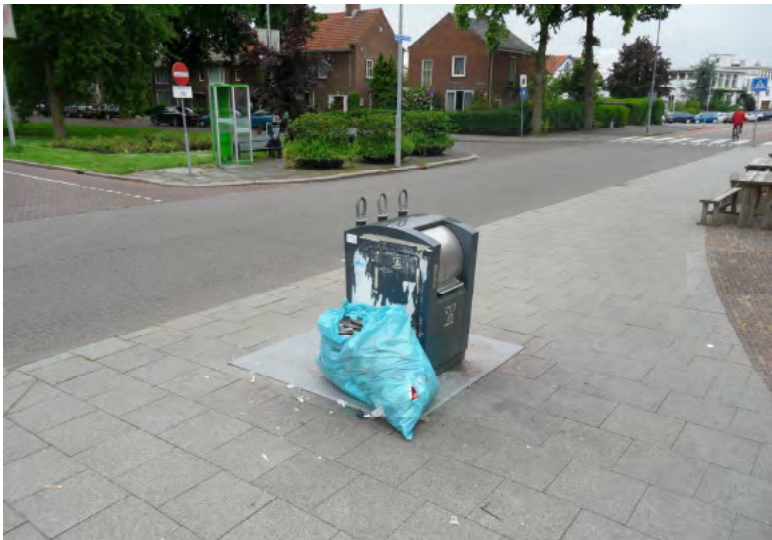
Afb. 4.2.12 De vuilcontainer aan de straat voor de oostvleugel. Grote ergernis voor uitbaters van Kiosk en restaurant levert de door treinschoonmakers achtergelaten vuilnis op.

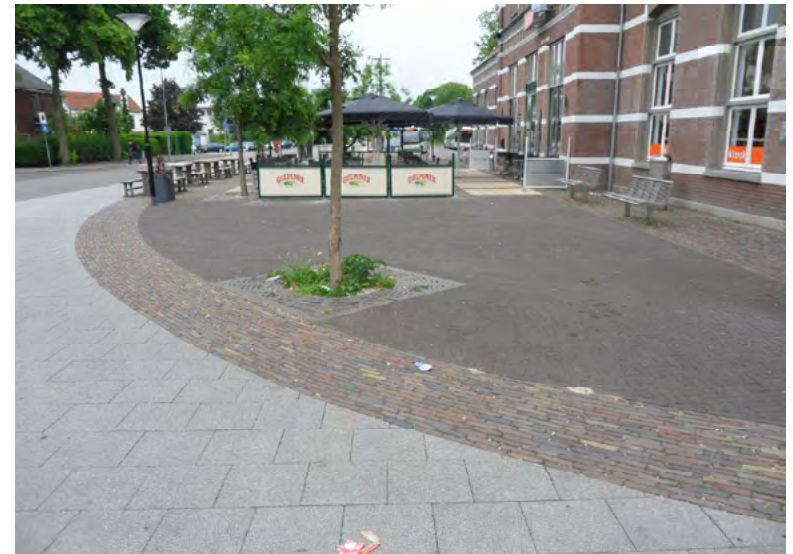
Afb. 4.2.11 Het voorplein van het station. Recent is met bestratingspatronen een afbakening tussen trottoir en plein/ terras gerealiseerd. Linksachter is zichtbaar dat BuitenSporig het terras uitbreidt tot op het grensvlak. Dit verrommeld het heldere straatbeeld.

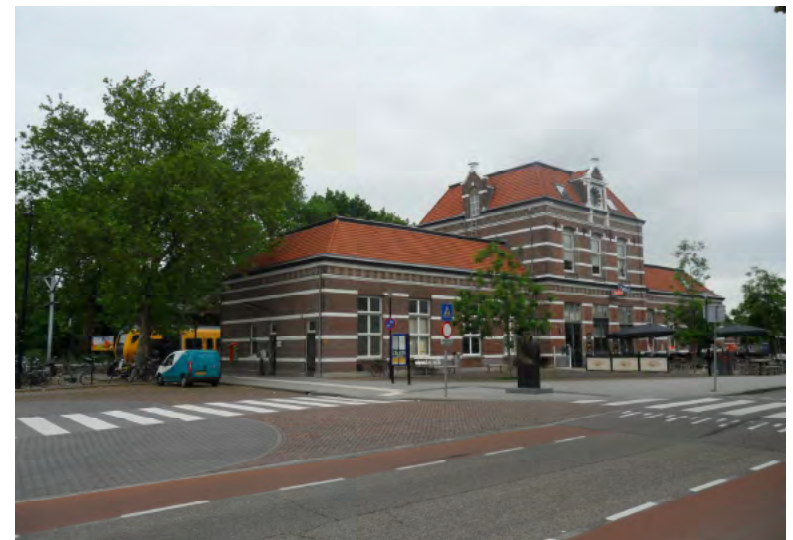
Afb. 4.2.13 De straatzijde van het station vanuit het zuidwesten. De oudere plataan aan de westzijde (links) geeft een fraai tegenwicht aan de gebouwmassa.

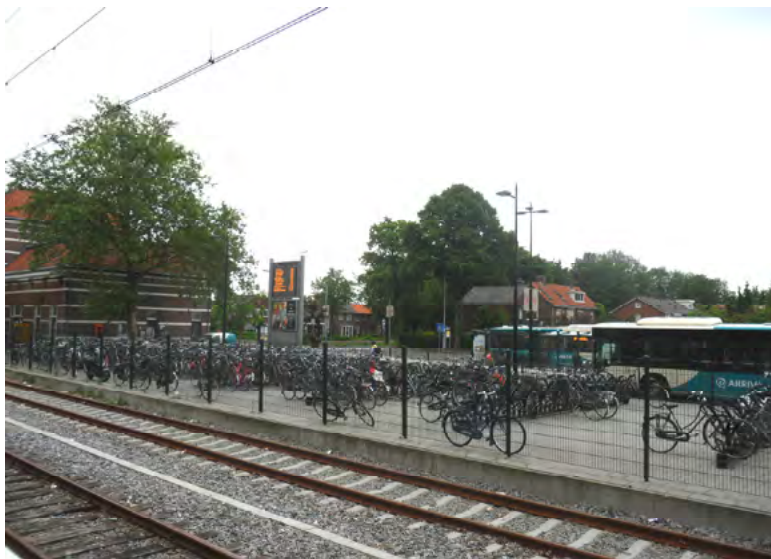
Afb. 4.2.14 De fietsparkeerplaats aan de westzijde van het station, gezien vanaf het eilandperron. Vanaf het perron mist een westelijke entree naar het streekbusstation (rechts).

In de reizigersvriendelijke infrastructuur wordt sterk een westelijke entree tot het perron gemist. Deze entree zou busstation en perron direct verbinden, waardoor de gebruiksvriendelijkheid van het vervoersknooppunt sterk wordt verbeterd. Ook de fietsenstalling aan de westzijde krijgt dan een logischer plaats in de verkeersstroom. Hierdoor wordt het wildparkeren onder de perronkap en tegen de spoorafscheiding, om zo dicht mogelijk bij de perronentree te staan, minder aantrekkelijk.

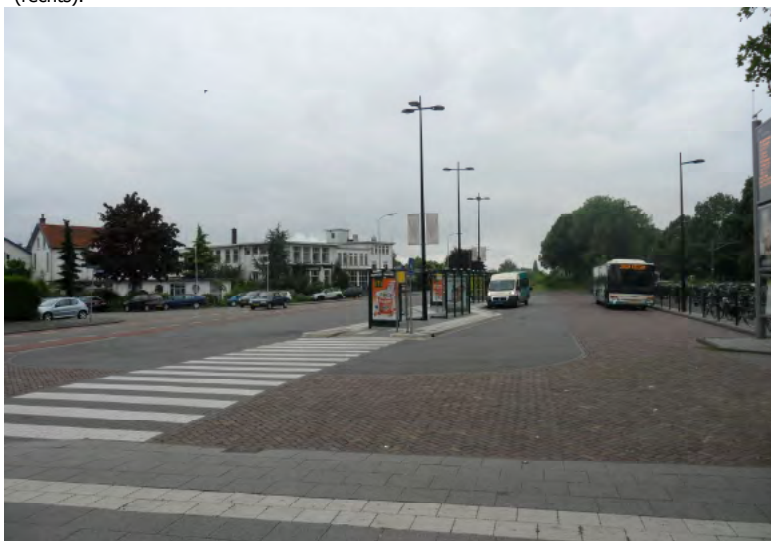
Afb. 4.2.16 Het streekbusstation ten westen van het stationsgebouw. Dit terrein is tegelijk met het verdere stationsgebied in 2007/2008 heringericht. Op de achtergrond zijn de oude fabriek en veilinggebouwen zichtbaar.

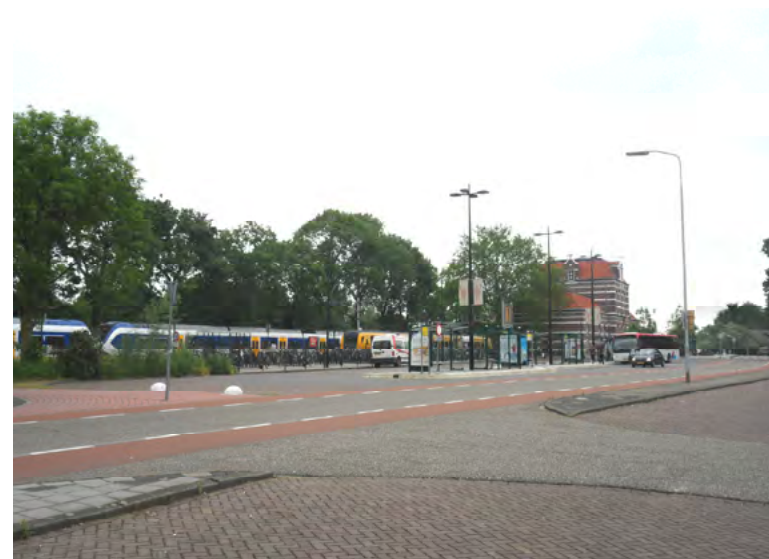
Afb. 4.2.15 Het streekbusstation en stationsgebouw gezien vanaf de zijde van het veilingterrein.

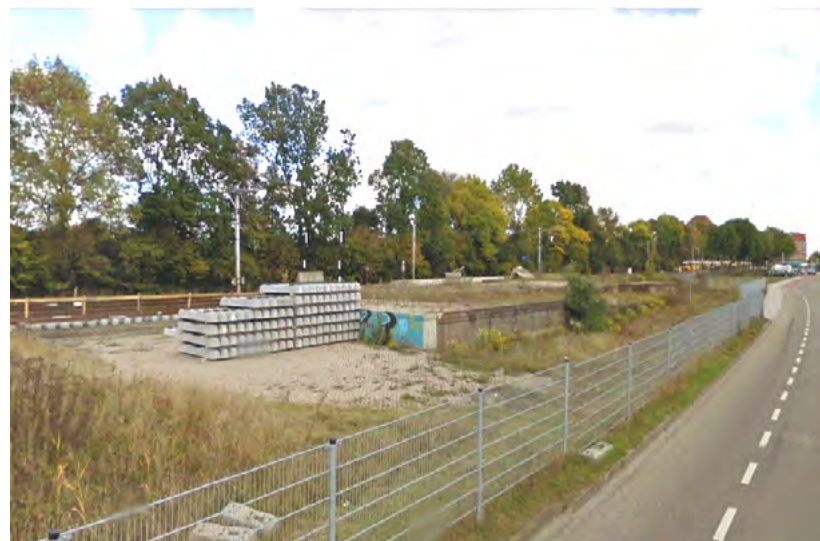
Afb. 4.2.17 Het westelijke emplacement, met het fundament van de grote goederenloods. Links-achter de spoorbaan, rechts in de verte de zijgevel van het stationsgebouw. Zie ook de luchtfoto op afb. 4.2.1. Bron: still uit Google Streetview

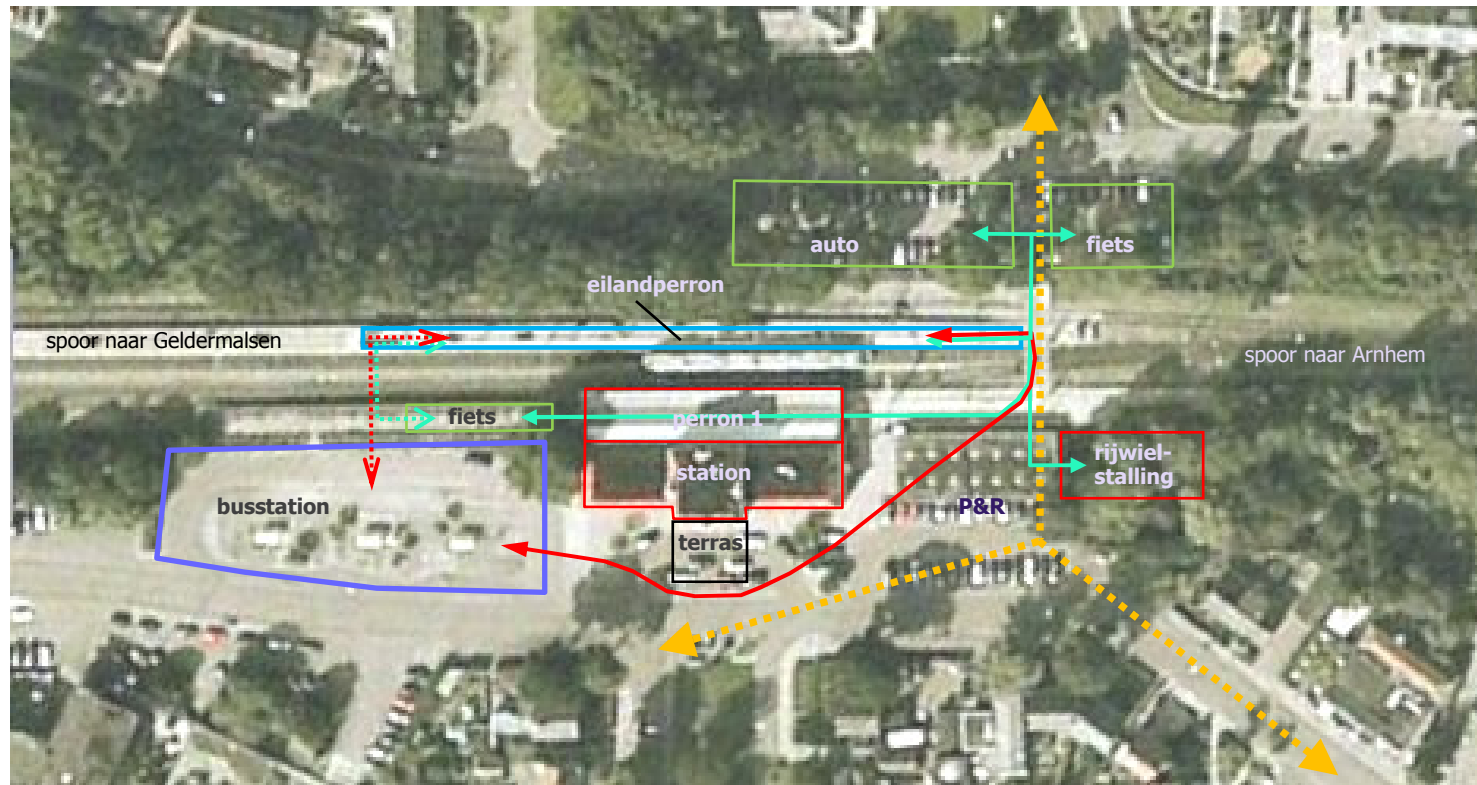
Afb. 4.3.4 De actuele verkeersstromen over het emplacement, op een luchtfoto uit circa 2005. Het noorden is rechtsboven. Aan de oostzijde liggen de entree tot het perron en de daaraan gekoppelde spoorwegovergang. Hier liggen de belangrijkste verkeersstromen.

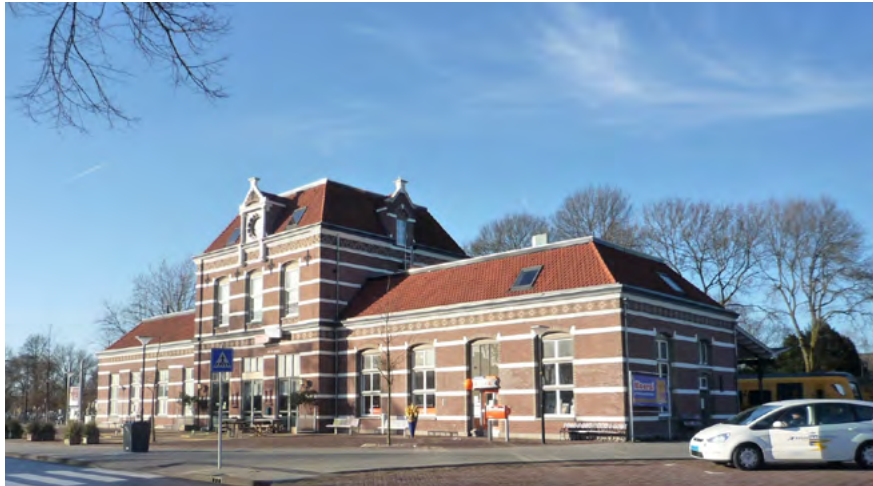
Afb. 5.2.1 Voorgevel van station Tiel met tweelaags hoofdvolume en éénlaags zijvleugels.  
Foto; S. Kempe, 7 december 2008

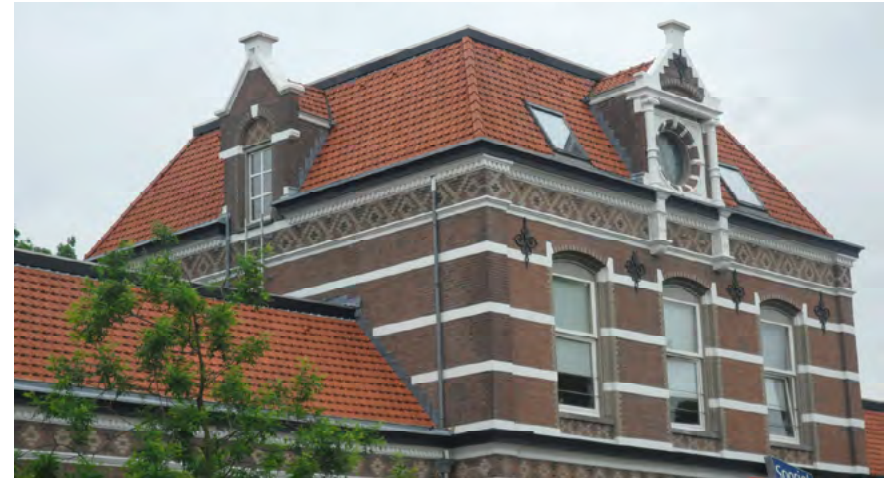
Afb. 5.2.3 De voormalige bovenwoning van Station Tiel aan de voor- en westzijde. De vier gevels zijn voorzien van een dakkapel. De dakkapel aan de voorzijde is voorzien van een uurwerk en vergelijkbaar met station Sneek, maar rijker gedecoreerd. Aan de andere zijden is de dakkapel voorzien van een zesruits venster. Aan de gevel zijn onder de sierlijst vier muurankers met siersmeedwerk bevestigd.
