Cultuurhistorische waardestelling

# STATION TIEL

CULTUURHISTORISCHE WAARDESTELLING

APRIL 2013

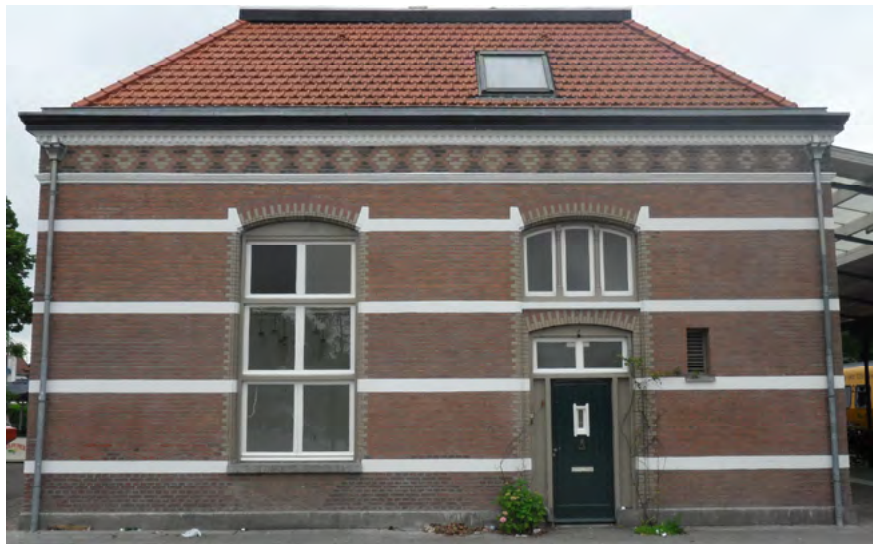
Afb. 5.2.2 De oostgevel van station Tiel. De detaillering van de voor- en zijgevels en de gevels van de bovenwoning is hetzelfde uitgevoerd; metselwerk met witgeschilderde speklagen en langs de daklijst een brede rand van siermetselwerk. Aan de perronzijde is vanwege de aanhechting van de perronkap de band met siermetselwerk afwezig.

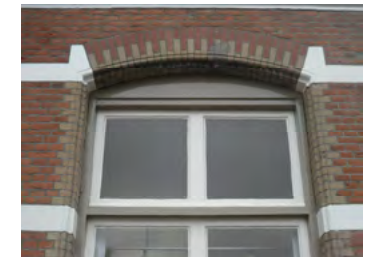
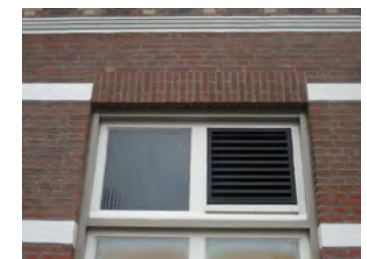
Afb. 5.2.5 De detaillering rond de ramen van de oostvleugel (boven) en van de westvleugel (onder).

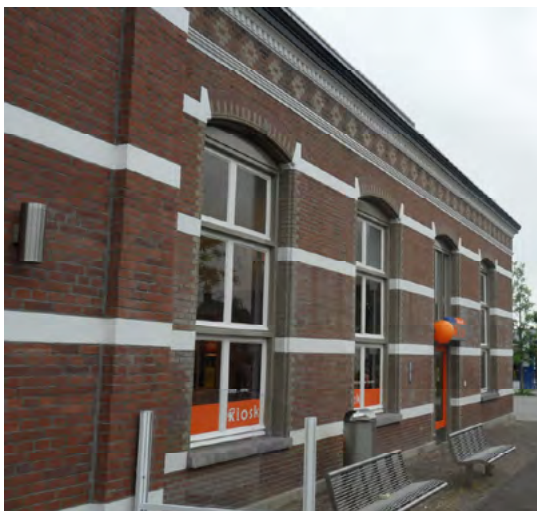
Afb. 5.2.6 Deur en vensters aan de voorzijde in de oostvleugel. Hier hebben de vensters de originele grootte en detaillering rond de kozijnen. De zesruitsindeling is naoorlogs.

Tussen 1945 en 1950 is de oorlogsschade hersteld. Uitwendig werd hierbij het pand teruggebracht in de vooroorlogse staat. Er zijn toen geen grote modernisering doorgevoerd. Wel kregen de ramen in de voor- en zijgevel van de oostvleugel zesruitsvensters.

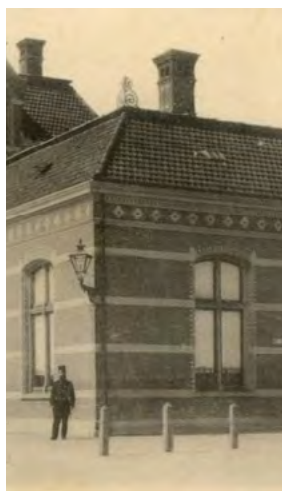
De originele vensterindeling met twee grote ruiten en twee kleine bovenruiten. Foto 1900.

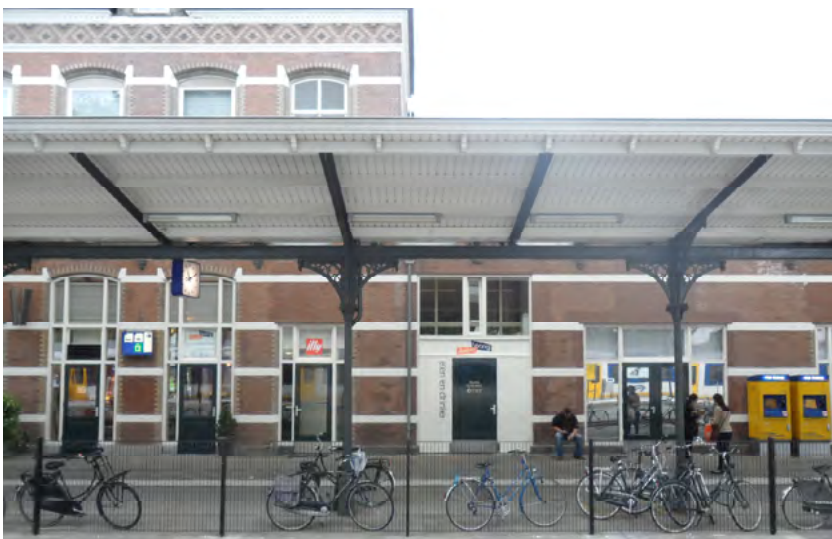
Afb. 5.2.7 Deuren aan de perronzijde in het hoofdvolume en de westvleugel. De uitvoering dateert uit de verbouwing van 1960 en latere aanpassingen. Bij de renovatie zijn aan de perronzijde hierin geen grote herstelingsrepen verricht.

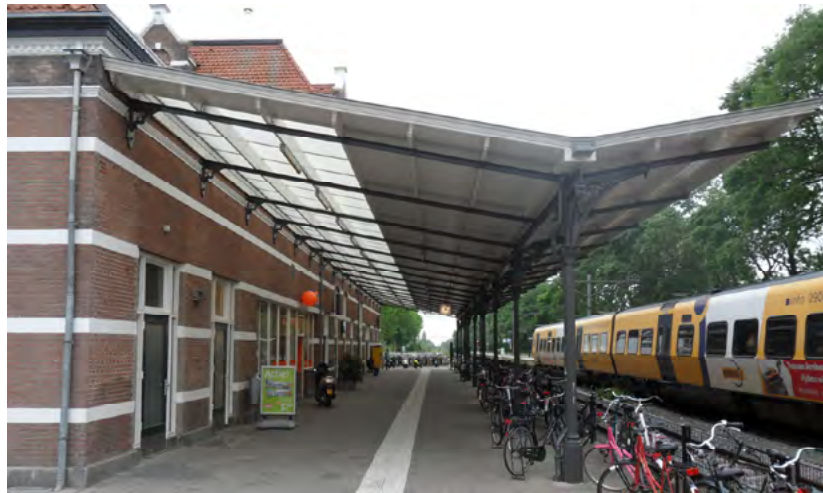
Afb. 5.2.8 Perronoverkapping aan perronzijde (noordzijde) van het station. De kap heeft een circa anderhalve meter langere overstek boven het spoor dan op station Sneek.

Over de hele lengte van de achtergevel is een geknikte perronoverkapping geplaatst (afb. 5.2.8). Te Tiel is het perron, en daarmee de kap, veel breder dan te Sneek. Ook de overstek over het spoor is circa anderhalve meter breder dan op Sneek en Delfzijl. Hierdoor heeft de perronkap een grootse uitstraling. De gehele kap is nagenoeg even breed als het stationsgebouw, waardoor de overdekte buitenruimte van perron 1 een sterke uitstraling heeft. Op de knik rust de kap op negen gietijzeren zuilen met Korinthische kapitelen (afb. 5.2.9). Per kapiteel ondersteunen twee gedecoreerde gietijzeren korbelen de stalen balk die de houten overkapping draagt (afb. 5.2.9). In tegenstelling tot Sneek en Delfzijl is de ruimte tussen de korbelen en de draagbalk op Tiel ingevuld met siersmeedwerk. Al het ijzerwerk is zwartgeschilderd. De kolommen zijn in 1882 geleverd door de destijds vooraanstaande ijzergieterij L.J. Enthoven (Den Haag). De beide zij-uiteinden van de kap waren oorspronkelijk afgewerkt met verticaal, lichtgeschilderd latwerk met houtsnijwerk (afb. 5.2.10). Het dak van de overkapping was aan de onderzijde geheel afgewerkt met latwerk. Na de Tweede Wereldoorlog is de perronkap opgeknapt en later verbouwd. Het sierhoutwerk aan de uiteinden van de kap werd verwijderd en het dak van de kap werd geheel vervangen door lichtdoorlatende golfplaten (afb. 2.4.16). De gietijzeren draagconstructie bleef hierbij ongewijzigd. Bij de renovatie in 2001 is aan de zijde van het gebouw een lichtstraat aangebracht. Voor het overige is de kap weer uitgevoerd in latwerk (afb. 5.2.8).

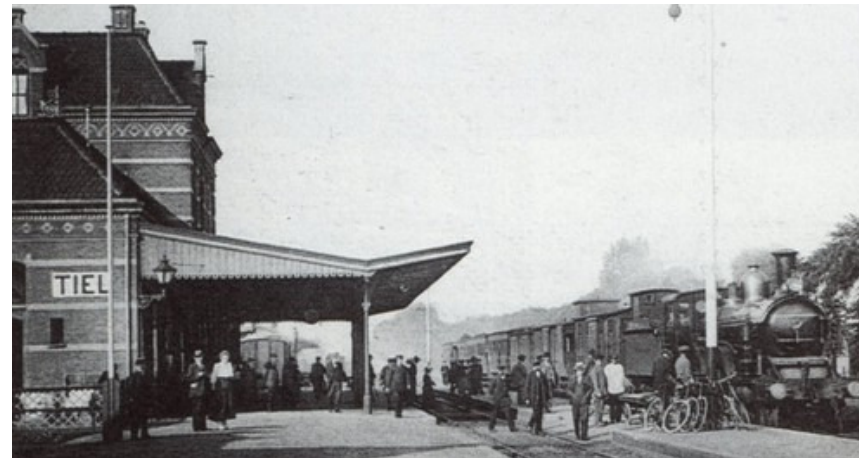
Afb. 5.2.10 De afwerking van de perronkap aan de oostzijde, rond 1918. Het zijvlak is afgewerkt met latwerk met houtsnijwerk. Op de hoek hangt eenzelfde lantaarn als aan de voorzijde.

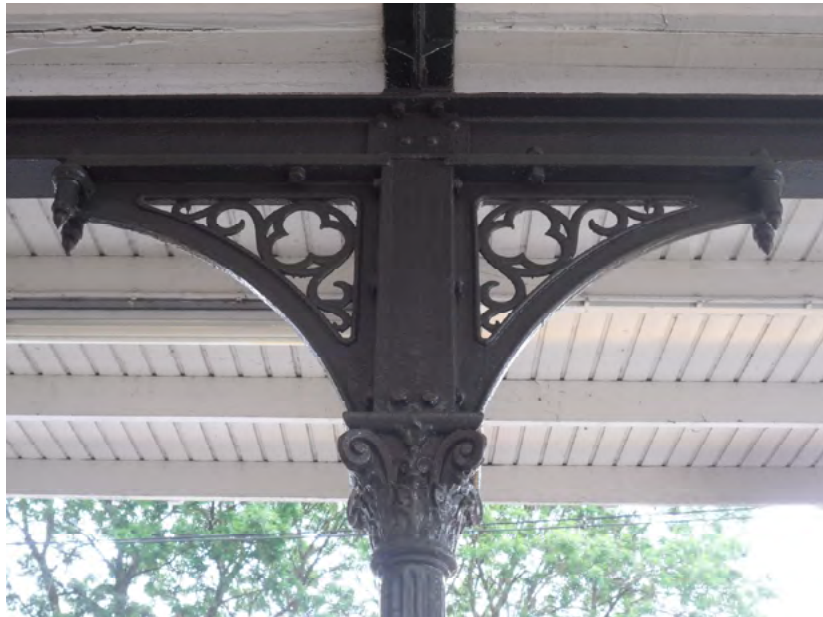
Afb. 5.2.9 Een originele gietijzeren zuil, met Korintisch kapiteel. Daarboven aan weerszijden de twee korbelen die draagbalk steunen. De ruimte tussen de korbelen en de draagbalk is ingevuld met siersmeedwerk.

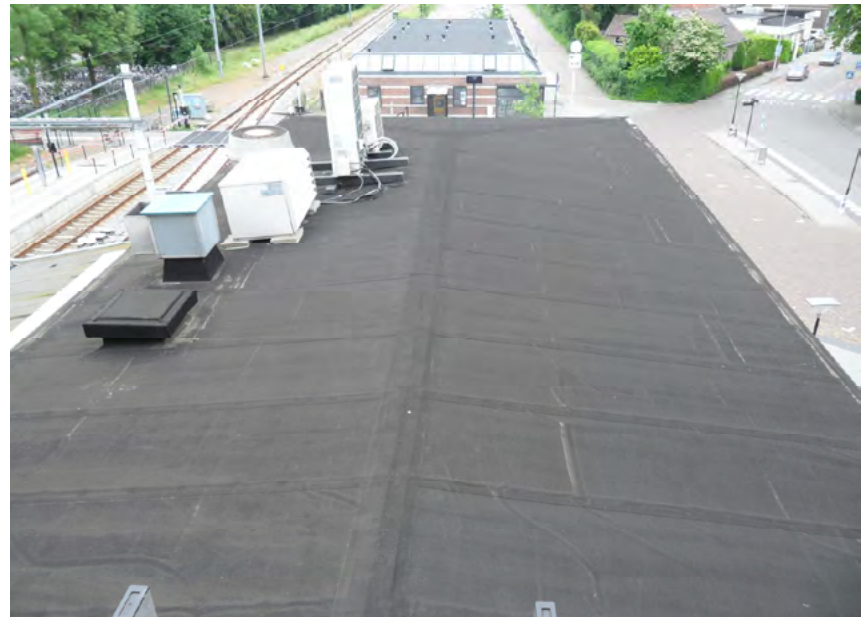
Afb. 5.2.11 De vlakke delen van de daken zijn afgewerkt met een bitumenlaag. Hier het dak van de oostvleugel met de afvoeren en ontluhtingen van de Kiosk.

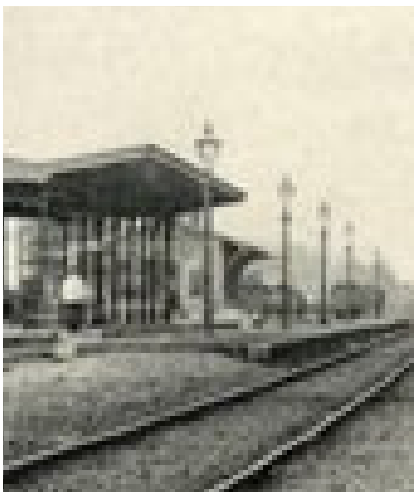
Afb. 5.2.13 De gietijzeren straatlantaarns op het eilandperron. Detail van Ansichtkaart uit circa 1900.

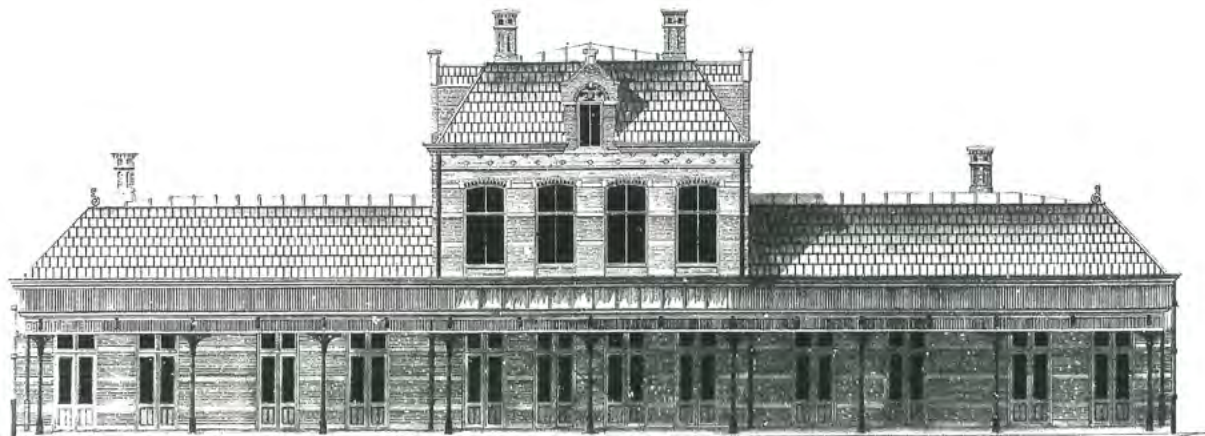
Perrongevel  
Station Tiel en Gorinchem

Afb. 5.3.1 Doorsnede noord-zuid van het hoofdvolume van station Tiel en Gorinchem met de perronkap. Met links de deuren van de vestibule naar de wachtkamer 3e Klasse. Rechts het plaatskaartenkantoor.

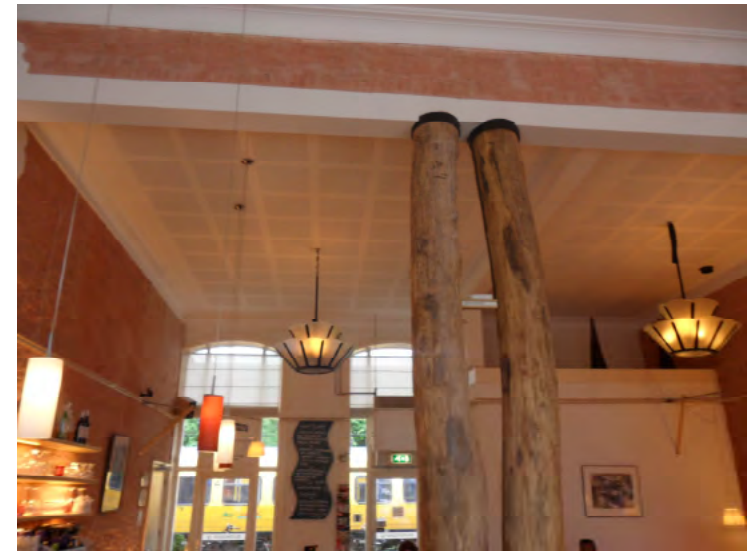
Afb. 5.3.8 Het actuele interieur in het restaurant, met hoog plafond en muren met zichtbaar metselwerk. Op de voorgrond de ondersteunende boomstammen onder het muurdeel tussen vroegere vestibule en plaatskaartenkantoor.

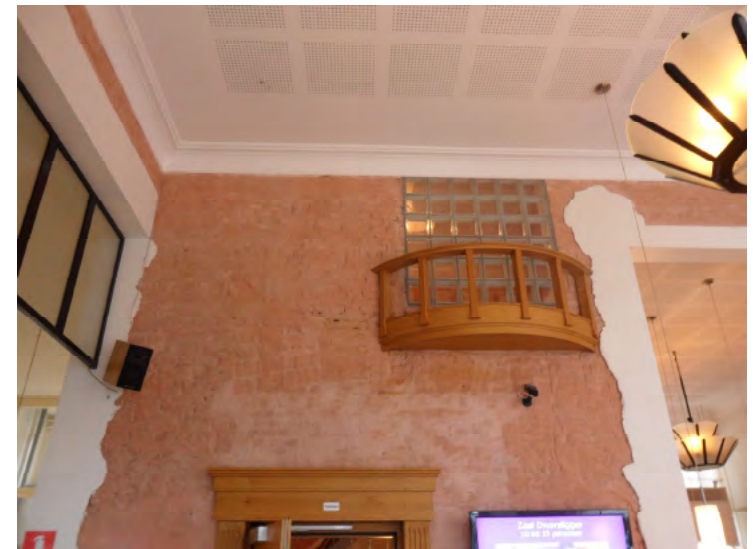
Afb. 5.3.9 Het lichtraam met semi-balkon aan de wand naar het trappenhuis.

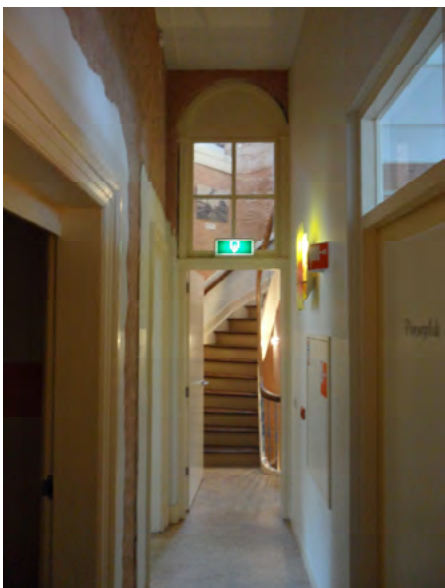
Afb. 5.3.11 De gang over de breedte van de bovenwoning. Links en rechts de later toegevoegde deuren tot de aangepast kamers.

De voormalige personeelswoning heeft te Tiel, in tegenstelling tot Sneek en Delfzijl, diverse veranderingen ondergaan; in de 2e helft van de 20e eeuw is de ruimte-indeling van de bovenwoning enigszins gewijzigd om grotere ruimten te verkrijgen. Deuren zijn daarbij verplaatst, maar diverse oude deursponningen zijn daarbij herbruikt. De gang en kamers hebben de originele hoogte. In verschillende kamers zijn geluiddempende platen verticaal opgehangen (afb. 5.3.14).

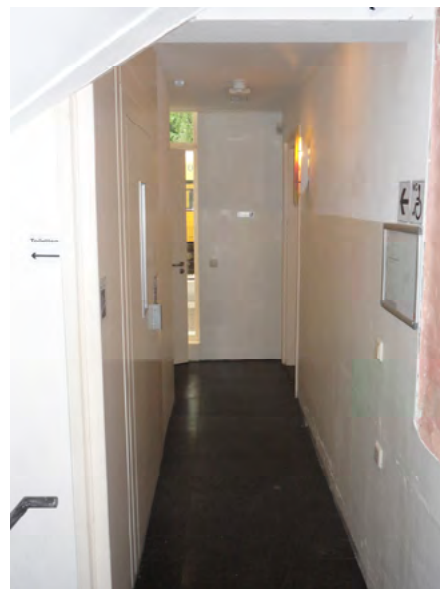
Afb. 5.3.12 De hal op de begane grond tussen restaurant en perron, op de plaats van het vroegere kantoor Stationschef. Linksboven is de onderzijde van de oude trap zichtbaar. Linksmidden de deur naar de lift. Linksonder de recente leuning van de trap naar de toiletgroep in de kelder.

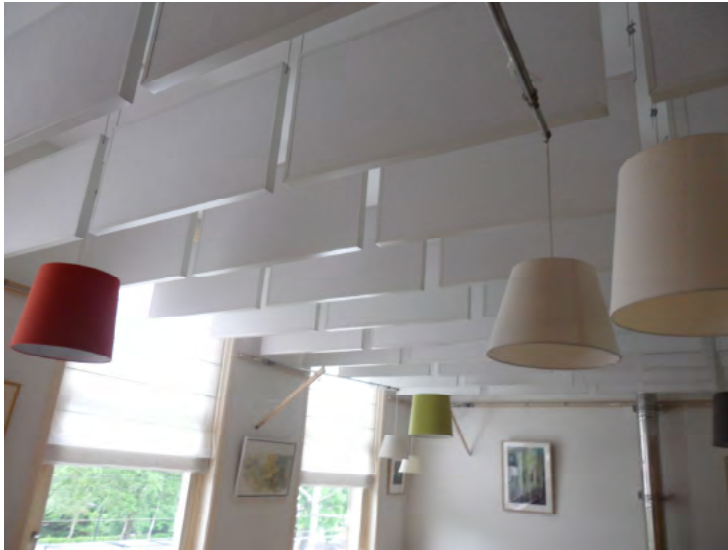
Afb. 5.3.14 De geluiddempende platen aan het plafond van de vergrote achterkamer.

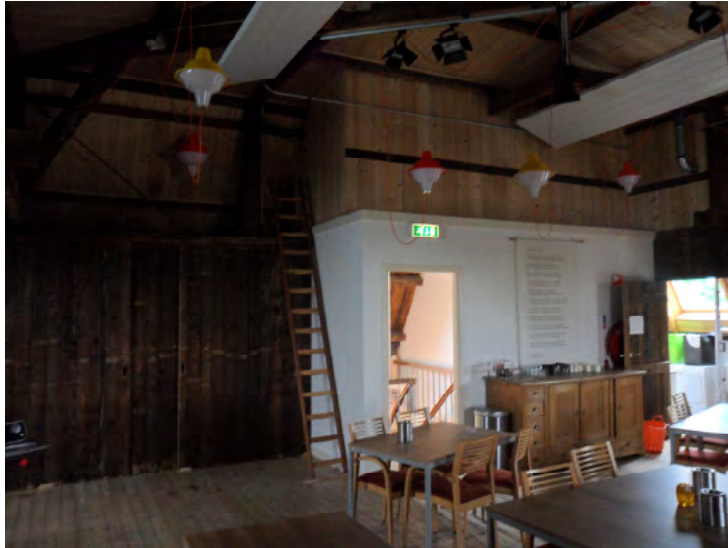
Afb. 5.3.16 De westzijde van de zolder. Links een afgeschoten bergruimte, midden het trappenhuis met trap en liftschacht. Rechts een recent ingebouwde service-/keukenruimte. In de ruimte is een nieuw dakvenster zichtbaar.

Op de zolder is de oude kapconstructie goed zichtbaar (afb. 5.3.15). Naast het trappenhuis is in verband met zaalverhuur een kleine service-/keukenruimte ingericht (afb. 5.3.16). In de schuine dakvlakken zijn ten behoeve van de zaalverhuur aan de perron- en straatzijde twee dakramen aangebracht (afb. 5.3.17). De stationsklok aan de straatzijde is voorzien van een lichtdoorlatende achterzijde, zodat deze ook vanaf de zolderzaal zichtbaar is (afb. 5.3.17).

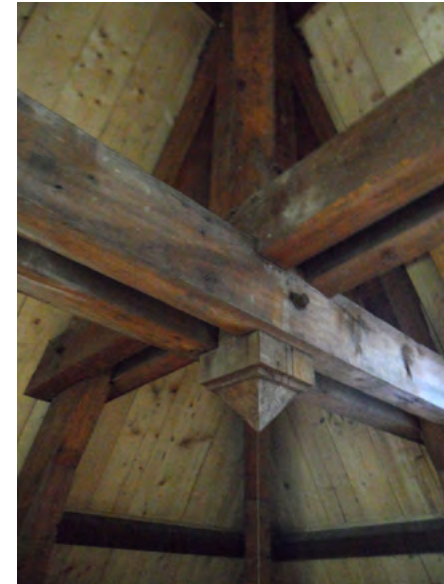
Afb. 5.3.15 Het gebint van de kapconstructie kruist nabij de vier hoeken. De staander is aan de onderzijde afgewerkt met een punt.

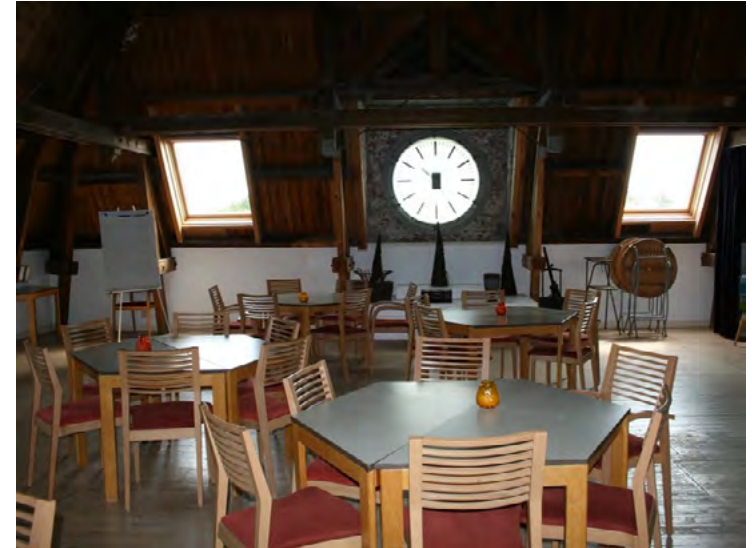
Afb. 5.3.17 De zuid-/ straatzijde van de zolder. In het midden de dakkapel met licht-doorlatende wijzerplaat. Links en rechts ervan de nieuwe dakvensters.

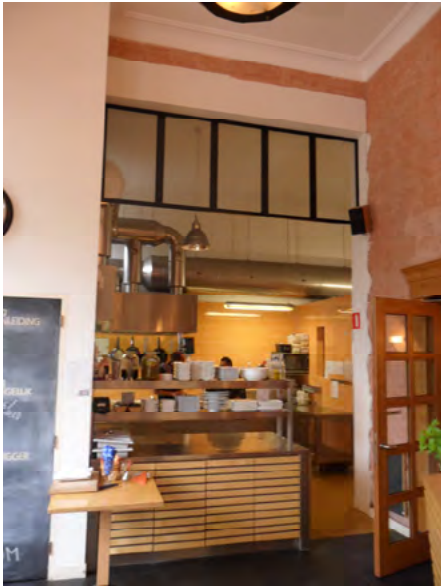
Afb. 5.3.18 Zicht vanuit het restaurant naar de bedrijfskeuken in het eerste deel van de westvleugel.

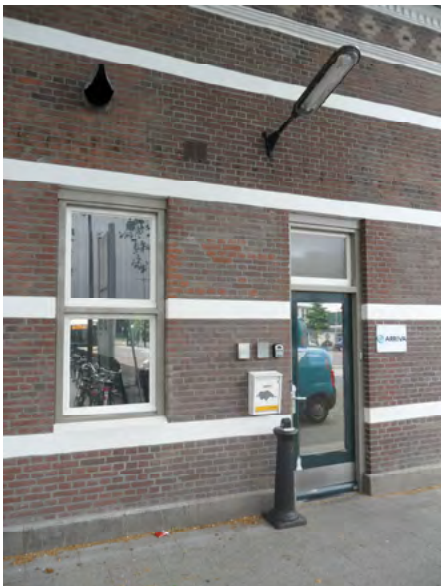
Afb. 5.3.19 De entree in de westgevel tot de personeelsruimten voor Arriva. Deur en venster zijn voorzien van blinderende bekleding.

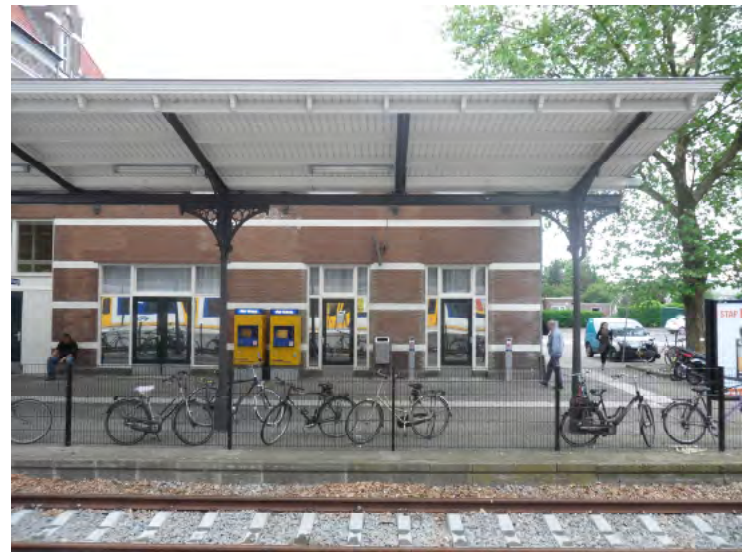
Afb. 5.3.20 de perrondeuren van drie ruimten in de westvleugel. Ook aan deze zijde zijn alle onderruiten voorzien van blinderende bekleding.

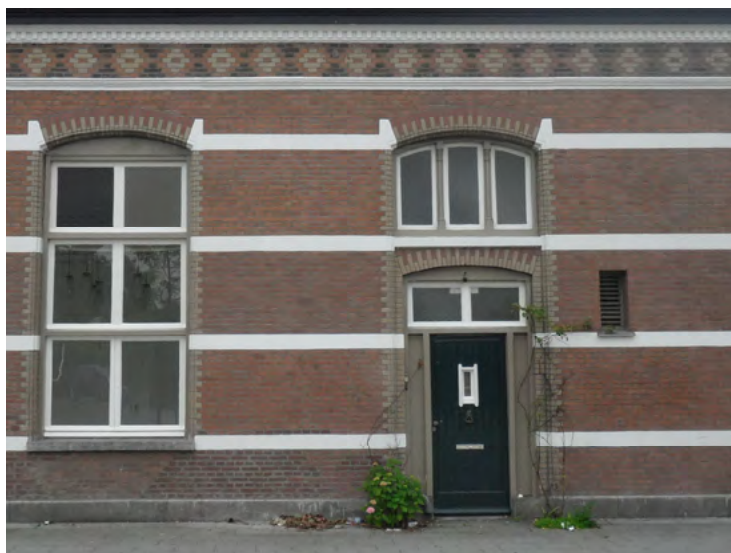
Afb. 5.3.23 De originele dienstentree in de oostgevel. In de hal achter de deur is de trappartij naar de onderliggende kelder.

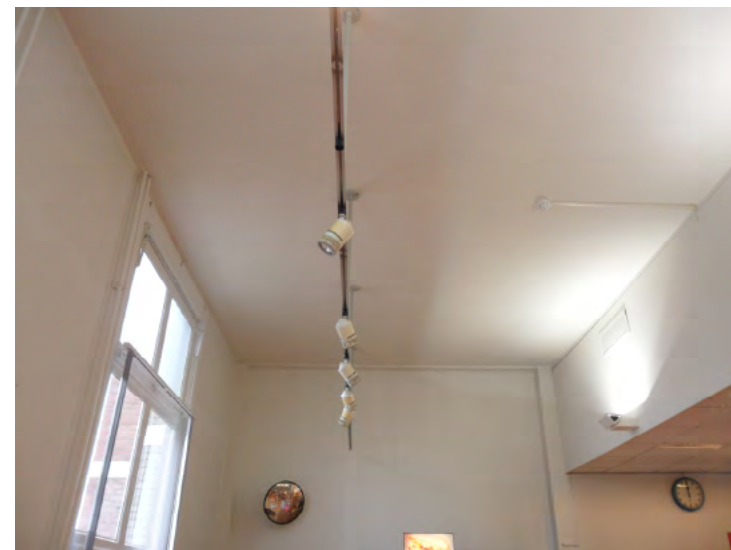
Afb. 5.3.21 De twee verschillende plafonds in de Kiosk. Middenvoor het plafond met de originele hoogte, rechts het verlaagde systeemplafond.

Het grootste deel van de oostvleugel is ingericht als NS Kiosk. Hier is de ruimte-indeling grotendeels gelijk aan die in de jaren '60. De winkelruimte is daarbij gelijk aan de vroegere wachtkamer 1e en 2e Klasse. De kiosk heeft grotendeels een verlaagd systeemplafond. Aan de straatzijde heeft het plafond de originele hoogte, met afwerking uit de jaren '60, die correspondeert met historische raamhoogte (afb. 5.3.21). Aan de perronzijde is een losse wand geplaatst als scheiding tussen winkel en dienstruimte (afb. 5.3.22). Aan de straatzijde is een ruim portaal, met een entree naar de Kiosk en een deur naar de toiletgroep in de nevenruimte.

- In het gebouw bevinden zich geen originele plafonds meer. Bij herstel na oorlogsschade zijn vrijwel alle plafonds vervangen door nieuwe, strakke stucplafonds. Bij latere verbouwingen zijn deze nogmaals aangepast en deels verlaagd. De hoogte van de vensters en sommige ruimten vormt echter een goed cultuurhistorisch uitgangspunt om bij herinrichting een stations-eigen interieur vorm te geven.

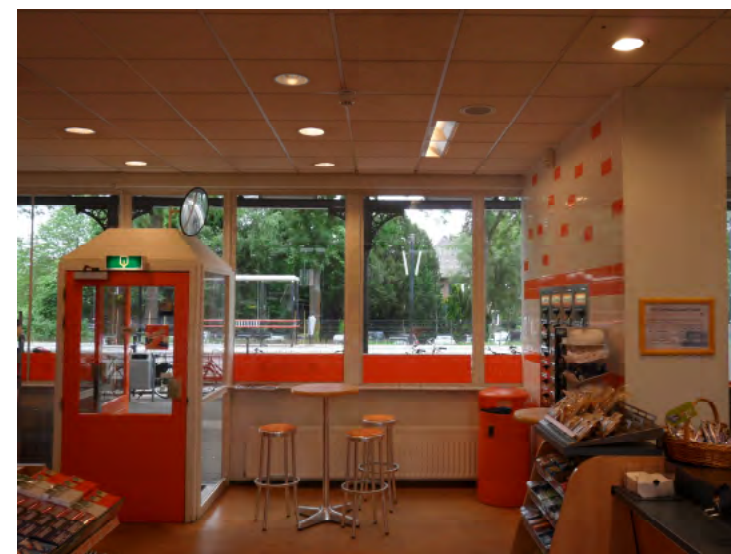
Afb. 5.3.22 Het interieur van de Kiosk, gezien naar het perron. Rechts de losse voorzetwand tussen winkel en dienstruimte.
