Station

# STATION KAMPEN

CULTUURHISTORISCH ONDERZOEK & WAARDESTELLING

STATION KAMPEN | STEENHUISMEURS | JUNI 2019

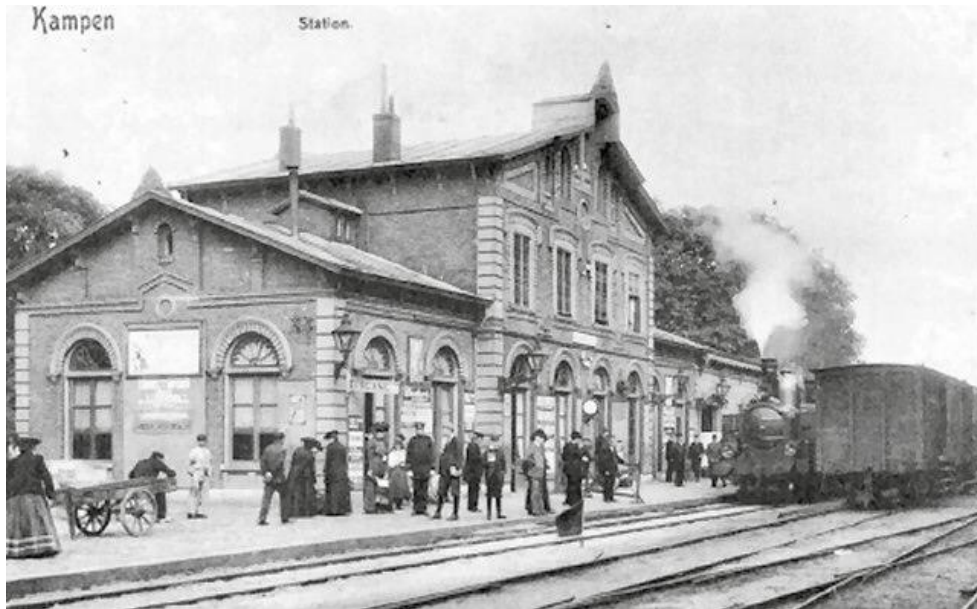
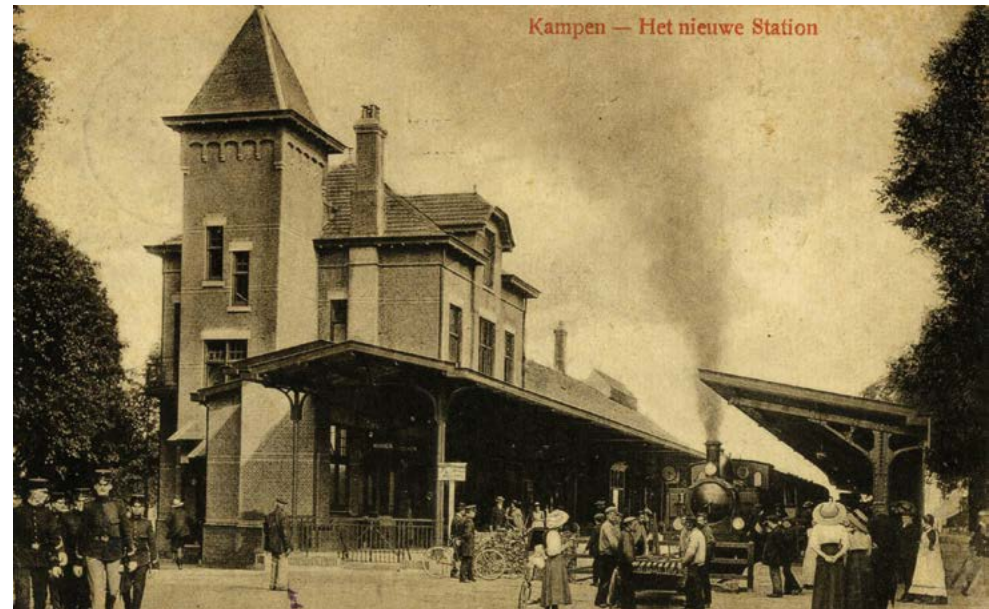
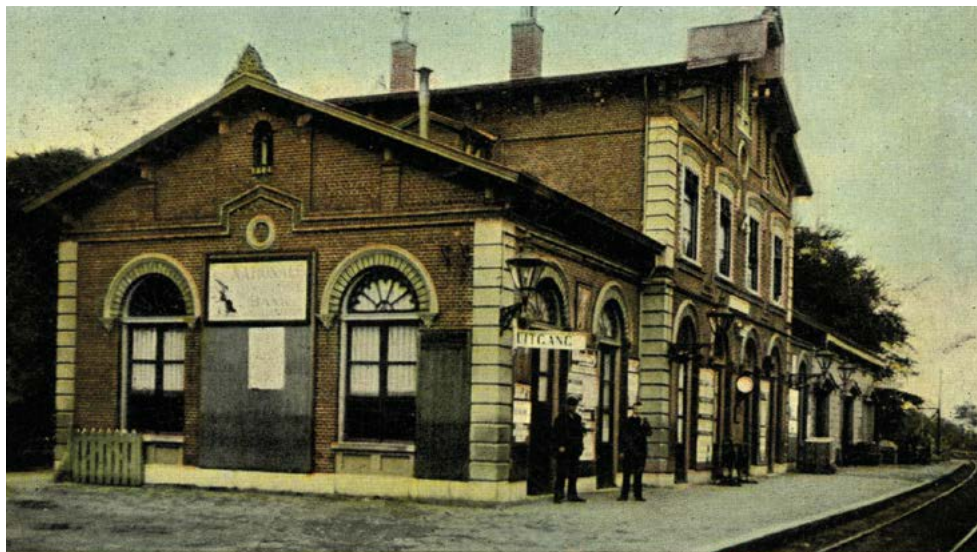
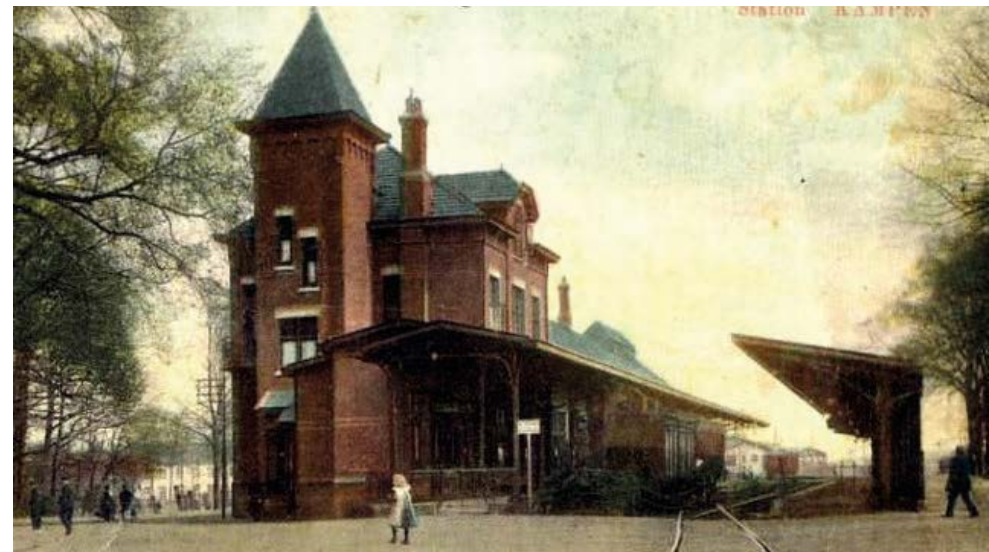
↓ Station Kampen I, omstreeks 1880. [Stationsweb]  
↓↓ Station Kampen II, omstreeks 1905. [HUA]

↓ Het nieuwe station Kampen II, 1912. [HUA]  
↓↓ Het station circa 1925. [NS Stations]

In eerste instantie zou het station aangelegd worden tegenover de Koornmarktspoort aan de overkant van de IJssel. Uiteindelijk werd besloten om het station dichtbij de IJsselbrug te plaatsen.<sup>8</sup> Het station uit 1865 (Kampen I) was een typisch NCS stationsgebouw. Het was een standaard gebouw van type NCS eerste klasse, eenzelfde station verrees in Amersfoort, Nijkerk en Harderwijk, geen van deze stations bestaat nog. Kampen week af van de anderen doordat de voorgevel naar de perronzijde gekeerd was. Het station was op die manier naar de stad Kampen gericht, aan de overkant van de IJssel. De voorgevel stond in het zicht als men via de IJsselbrug vanuit Kampen het station naderde.<sup>9</sup> Station Kampen telde slechts één perron en drie sporen, die eveneens aan de voorzijde van het station lagen. Daar Kampen net als Utrecht zowel als begin- als eindpunt van de spoorlijn functioneerde, waren in Kampen meerdere loodsen voor de opslag van de locomotief en rijtuigen. Daarnaast werd een steiger aan de IJsseloever gebouwd voor de overslag van goederen. Het handhaven van Kampen als begin- en eindpunt werd lastiger toen de spoorlijnen van Leeuwarden en Groningen naar Zwolle – als spoorwegknooppunt – in 1870 werden opgeleverd. De NCS wilde graag af van de overeenkomst met de gemeente Kampen die bepaalde dat elke trein vanuit Utrecht doorliep tot aan Kampen.<sup>10</sup> Tussen de NCS en gemeente Kampen ontstond een conflict over het functioneren van het stationsgebouw. De gemeente wilde dat de NCS een perronoverkapping aanbracht op het station ter beschutting van de passagiers. Daarnaast waren de wachtkamers te klein voor alle passagiers, waardoor de gemeente zich genoodzaakt voelde om bomen te planten als beschutting voor de passagiers. Allemaal omdat de NCS weigerde een overkapping aan te brengen. Uiteindelijk werd er in

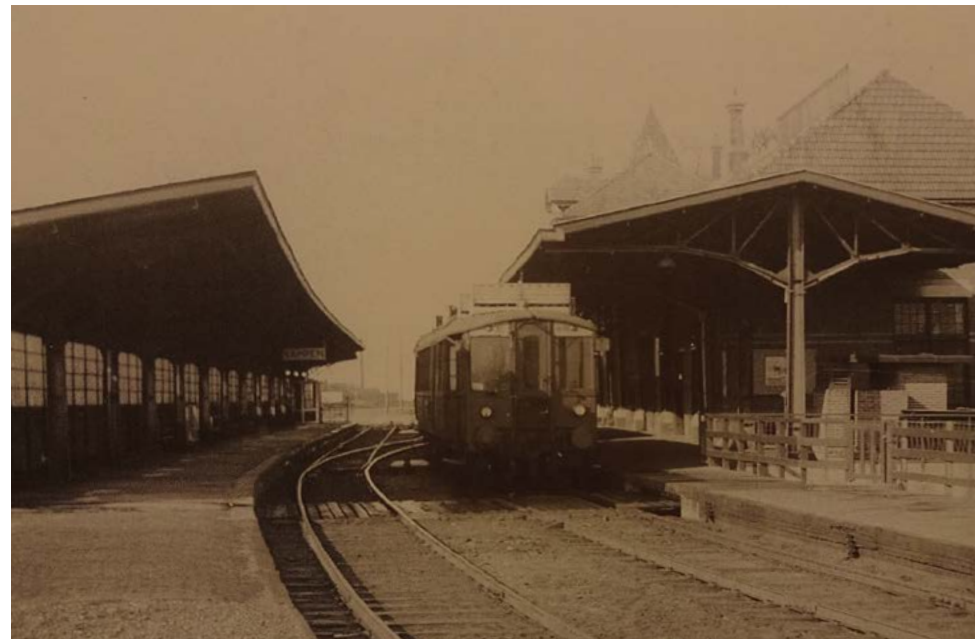
↓ Perronoverkappingen van beide perrons, jaartal onbekend. [Haar, 2000]

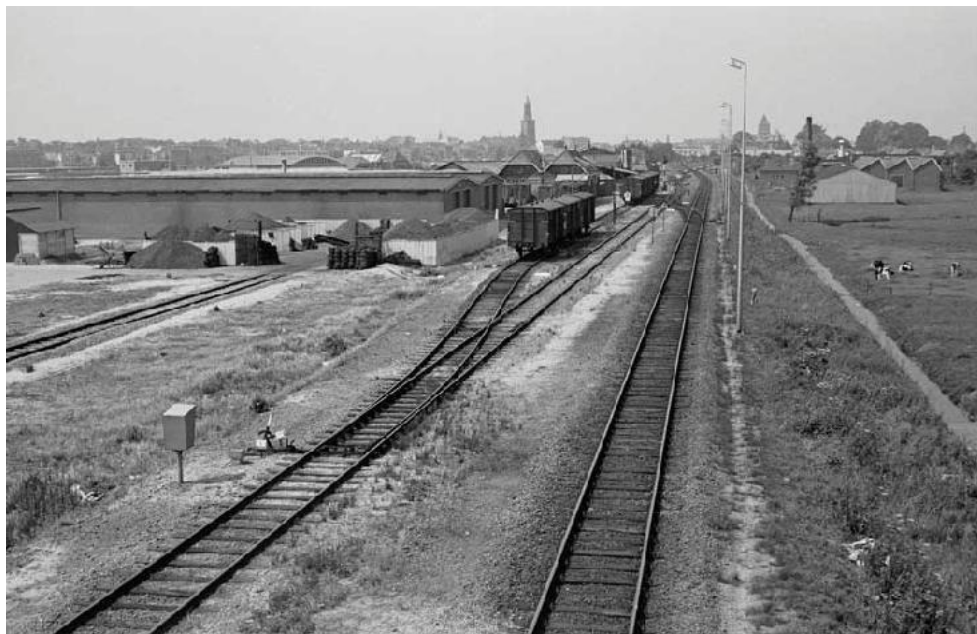
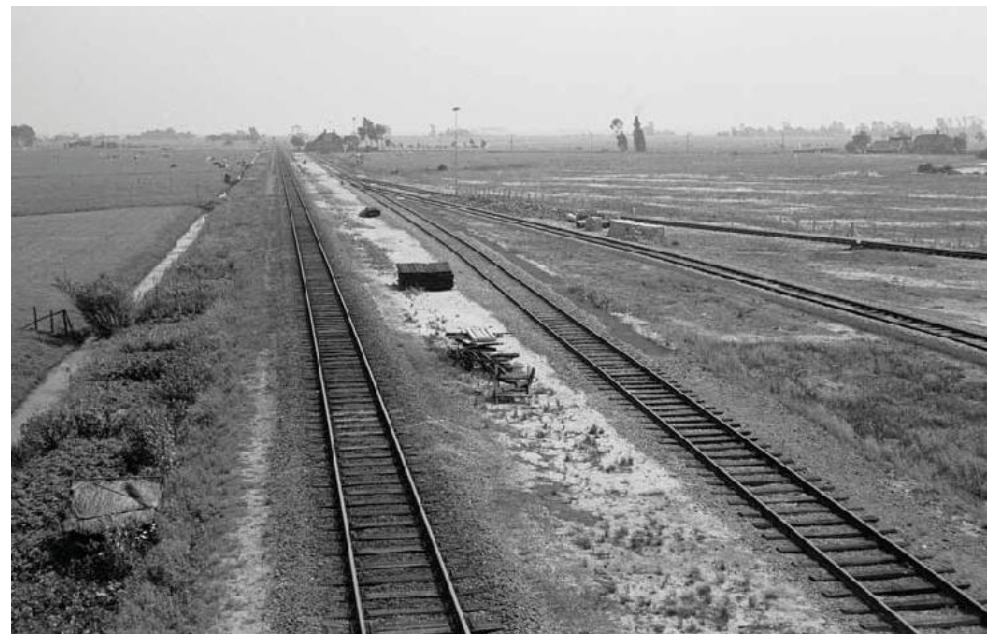
Situatie emplacement rond 1970. [HUA]  
In de jaren 50 aangelegde aftakkingen naar het industriegebied  
(noordelijk deel van de huidige Spoorlanden), 1964.  
[Foto R. Ankersmit via hetkamperlijntje.nl]

In de jaren 50 aangelegde aftakkingen naar het industriegebied  
(noordelijk deel van de huidige Spoorlanden), 1964.  
[Foto R. Ankersmit via hetkamperlijntje.nl]

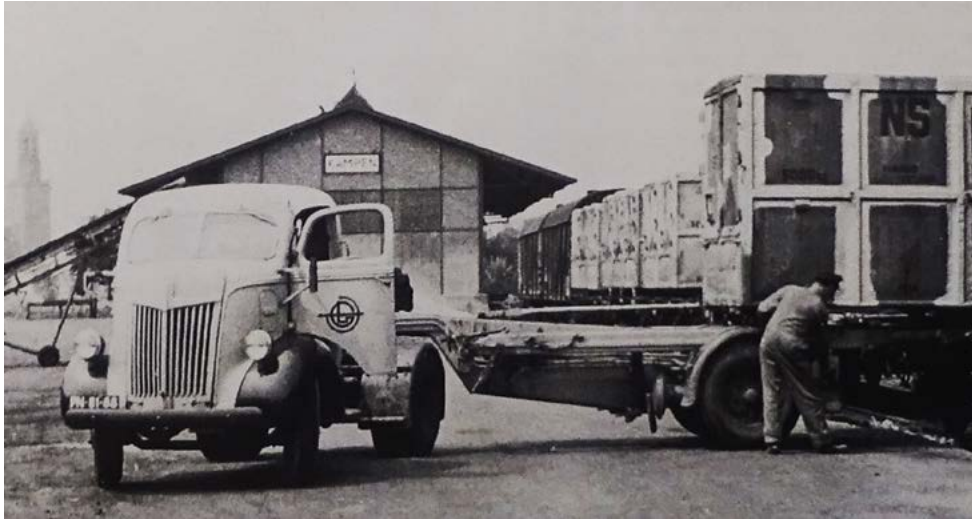
- ↓ Laden en lossen bij de goederenloods, 1959. De goederenloods is in 1990 gesloopt. [Haar, 2000]
- ↓ ↓ Rangeersporen en overkapping van de goederenloods, 1964. [Foto R. Ankersmit via hetkamperlijntje.nl]

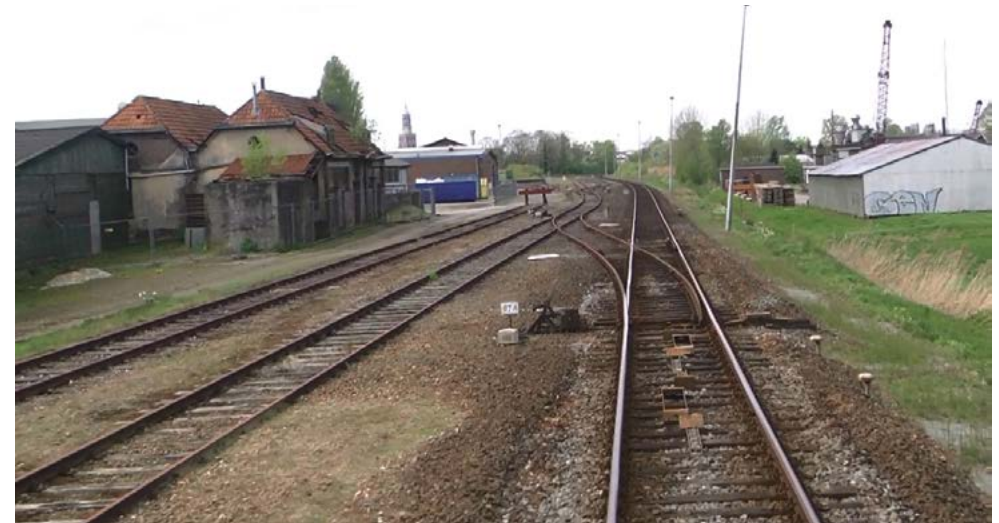
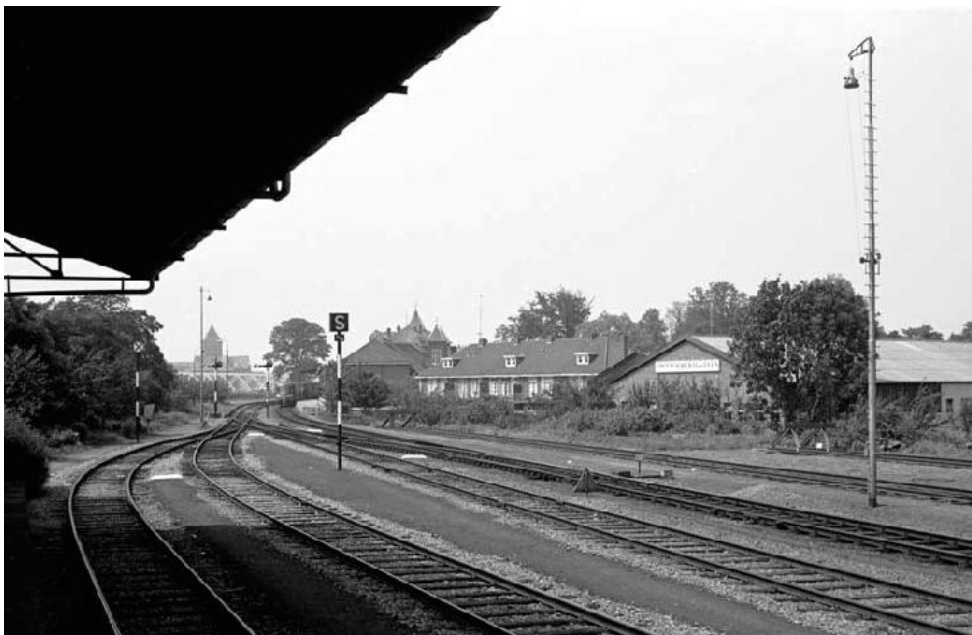
- ↓ In onbruik geraakte rangeersporen, gesloopt in 2017, en links de gebouwen van de voormalige slachterij, recentelijk gesloopt. [ProRail]

- ↓ Impresie van de vernieuwing van de perronzijde van het station, circa 2016. [ProRail]
- ↓↓ Huidige inrichting van het perron (2019), met de spoorstaven als herinnering aan de voormalige twee sporen.

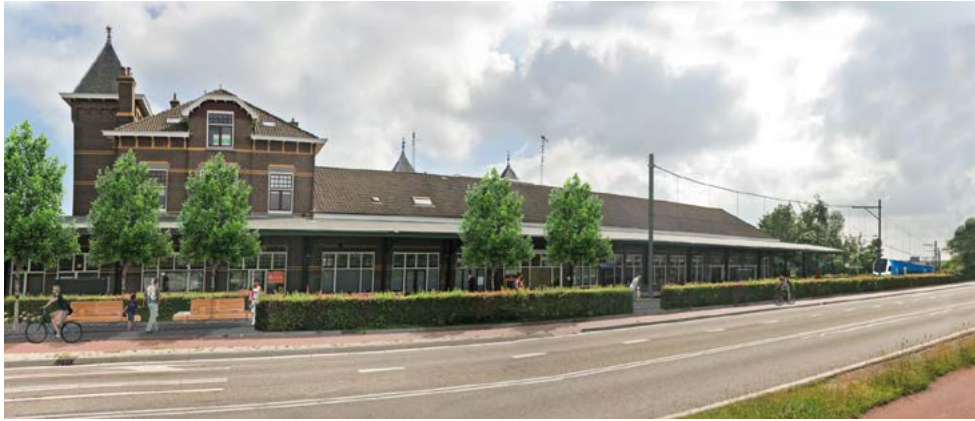
- ↓↓ Zicht vanaf het verbrede perron richting de stad Kampen, 2017. [Foto Kasper Haar, via kamperlijntje.nl]

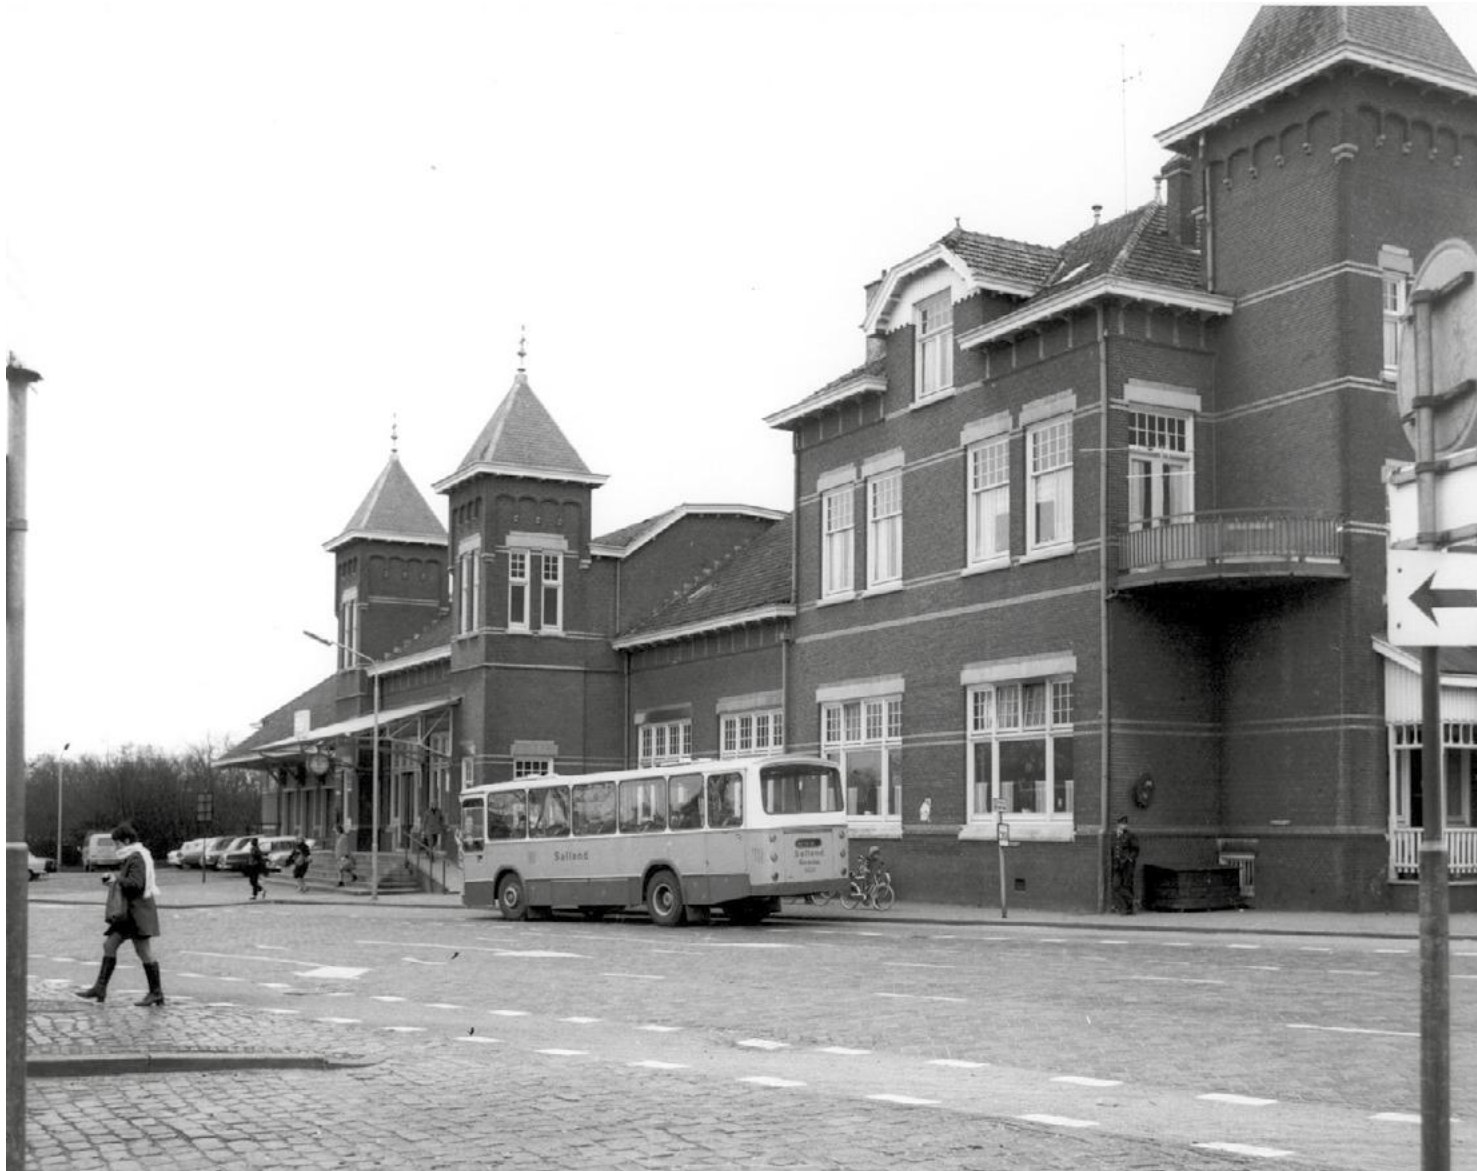
Het stationsplein in 1971, links is nog net het busperron te zien.  
[HUA]

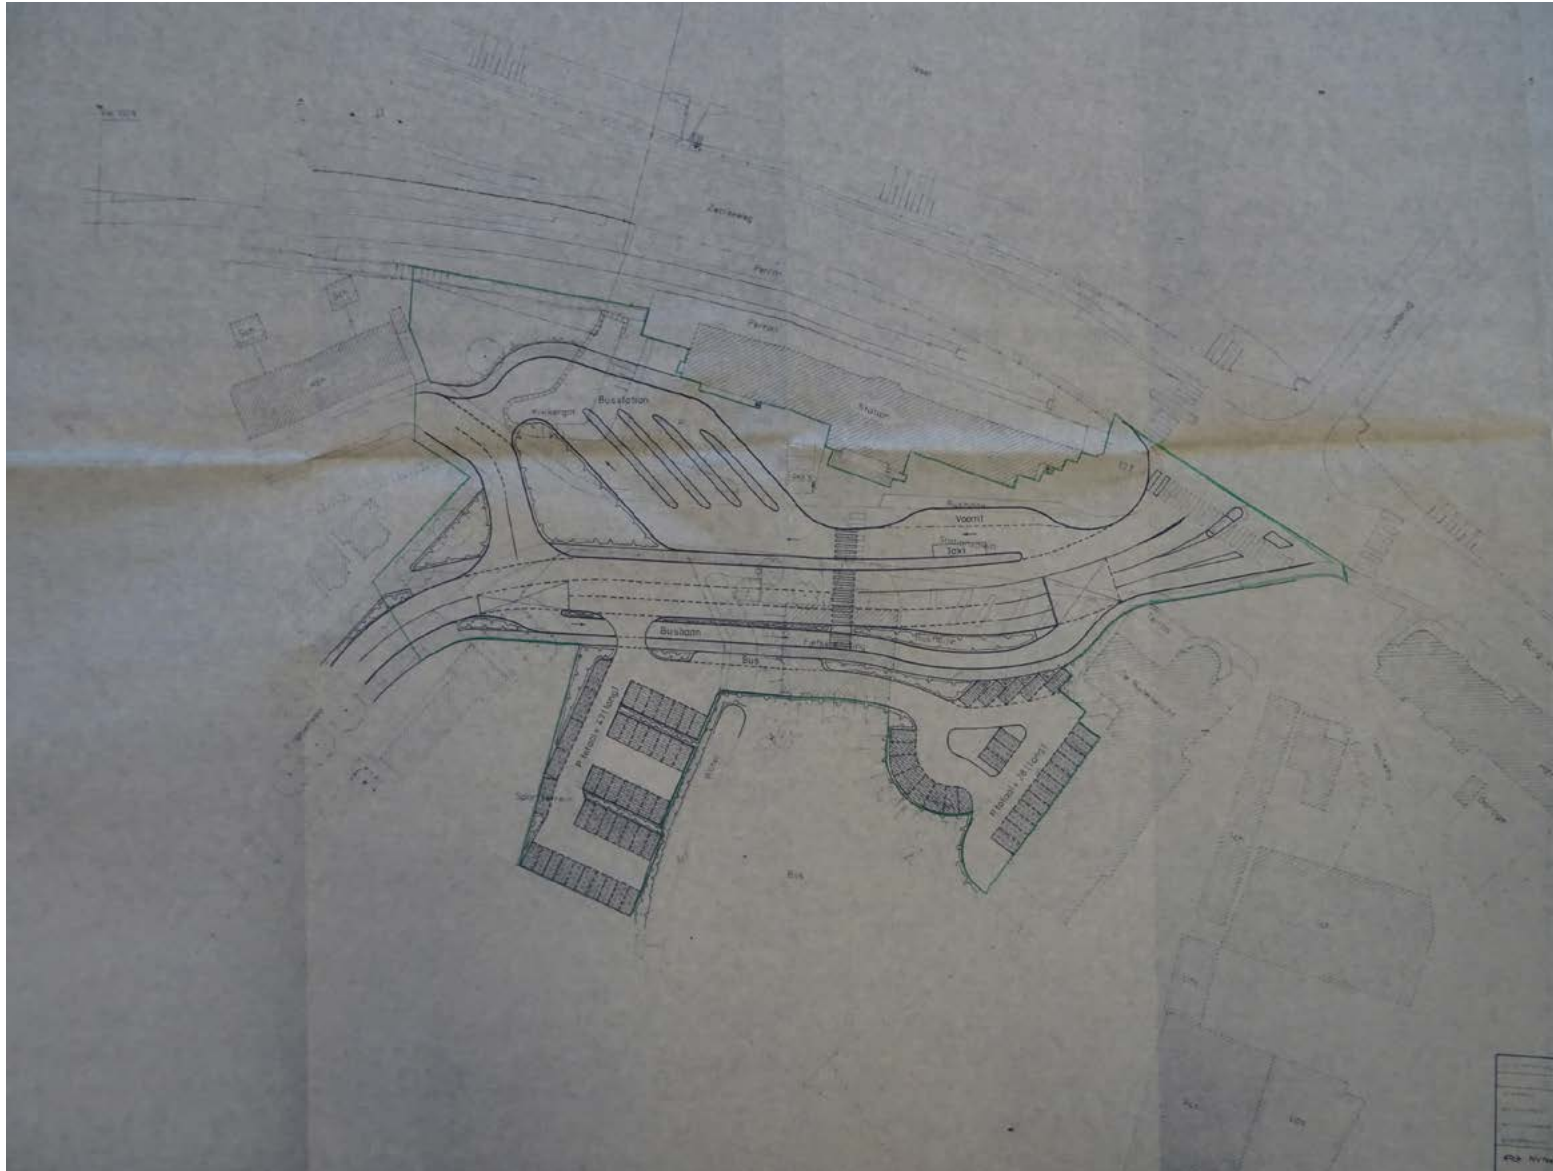
↓ Inrichtingsplan voor nieuw busstation, grotendeels uitgevoerd, 1983. [HUA]

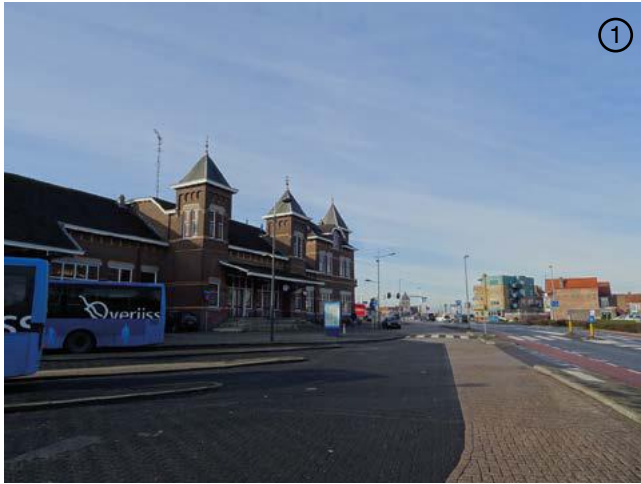
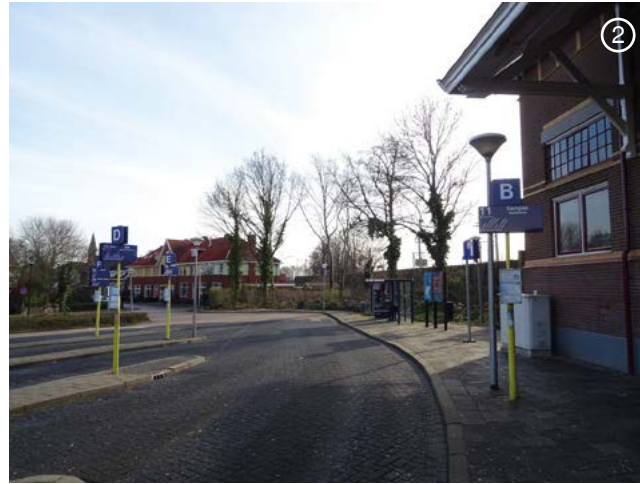
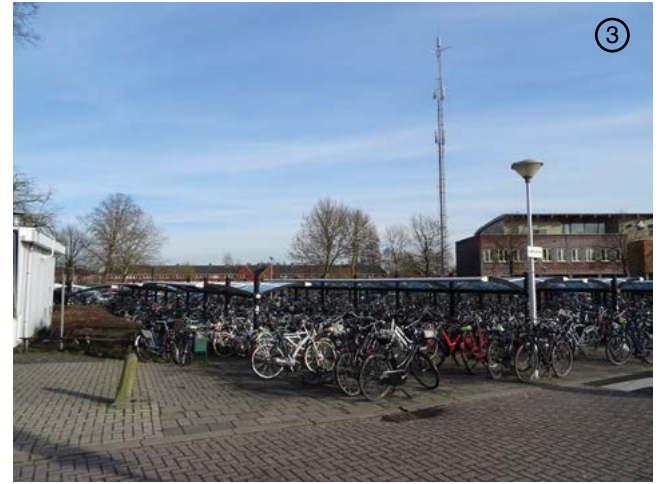
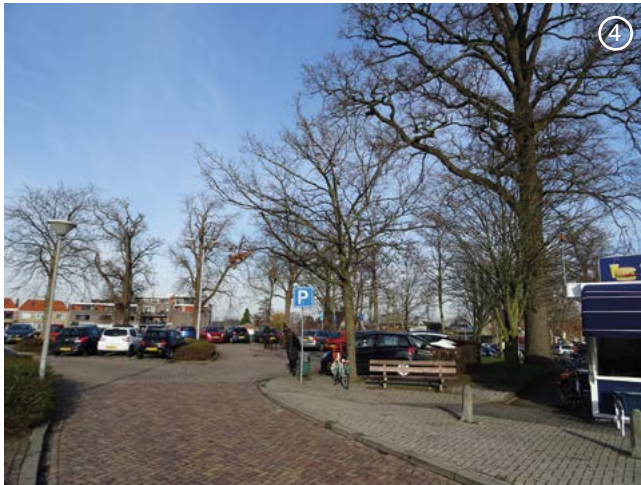
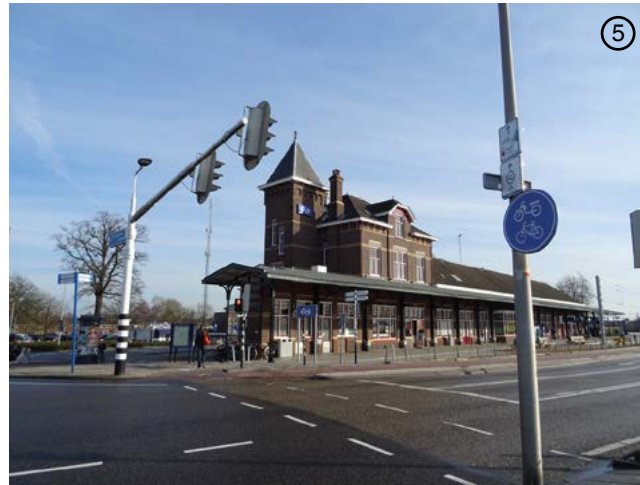
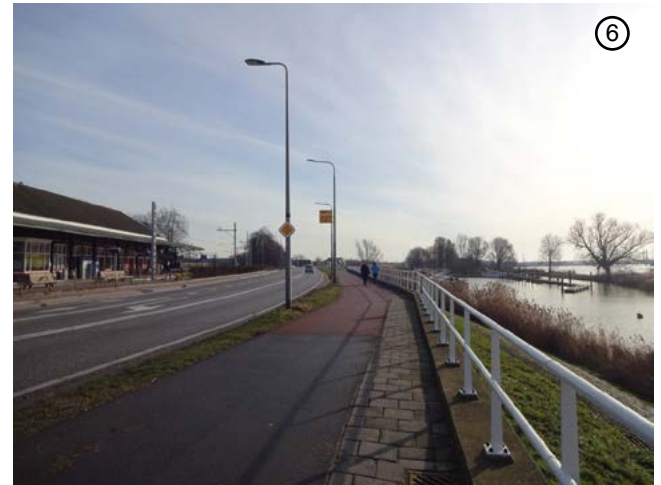
- ↓ Huidige situatie stationsomgeving: (1) het stationsplein, voornamelijk in gebruik als busstation, (2) uitgang busstation en het groen bij het voormalig Kikkergat, (3) de vernieuwde en vergrote rijwielstalling, (4) het parkeerterrein naast de voormalige buitensociëteit, (5) kruispunt bij de IJsselbrug, (6) overgang tussen station en de IJssel.

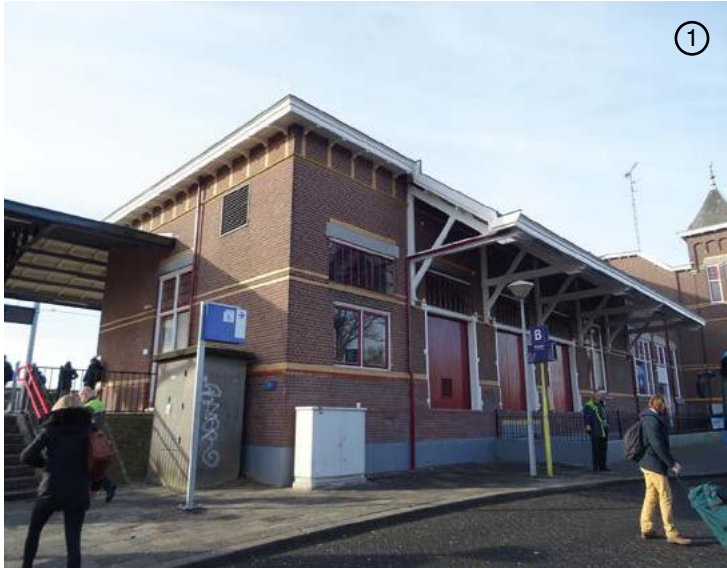
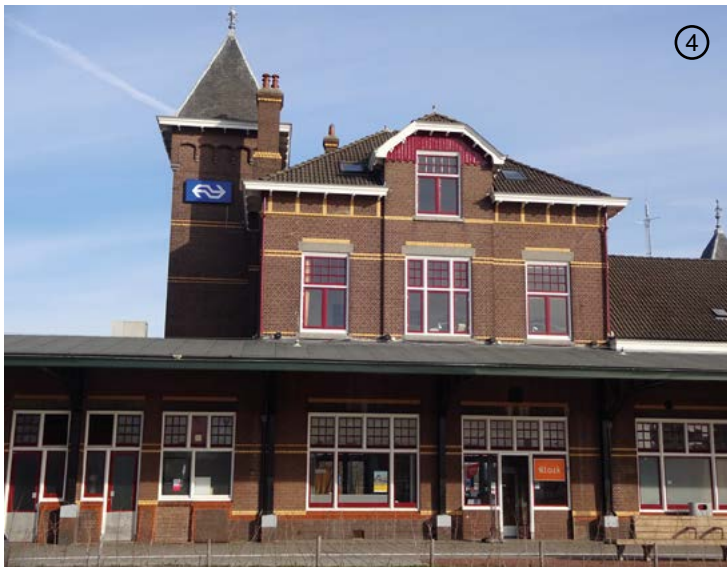
↓  
Huidige situatie van het exterieur van het stationsgebouw: (1) zuidoostzijde, met gewijzigd raam voorgevel chauffeursverblijf, (2) hoofdentree met vernieuwde schuifdeuren, (3) voormalige toegang rijwielstalling, ontgaan van luifel, (4) perronzijde, met de deur van de keuken dichtgemetseld, (5) perronzijde van het goederenstation en (6) de gewijzigde borstwering van de wachtkamer derde.

- De voor- en achtergevel zijn relatief gaaf gebleven. Op enkele plaatsen (bijvoorbeeld naast de laaddeuren aan de voorzijde) zijn vensters of deuren aangepast of verwijderd,
- Het goederenbordes aan de voorzijde is verwijderd en heeft plaatsgemaakt voor de toegang tot de fietskelder met nieuw hekwerk,
- De lichtstraat boven het goederengedeelte is verwijderd,
- Het raamwerk van de lichtstraat boven de vestibule is vervangen,
- Er zijn enkele dakvensters aangebracht.
- De toegangstrap naar het perron aan de linkerzijde is vernieuwd en voorzien van nieuwe trapleuning.

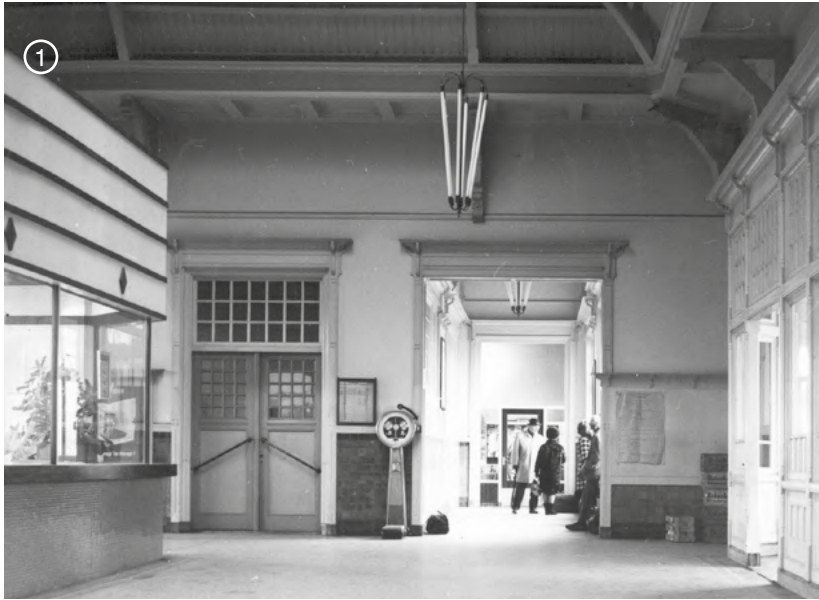
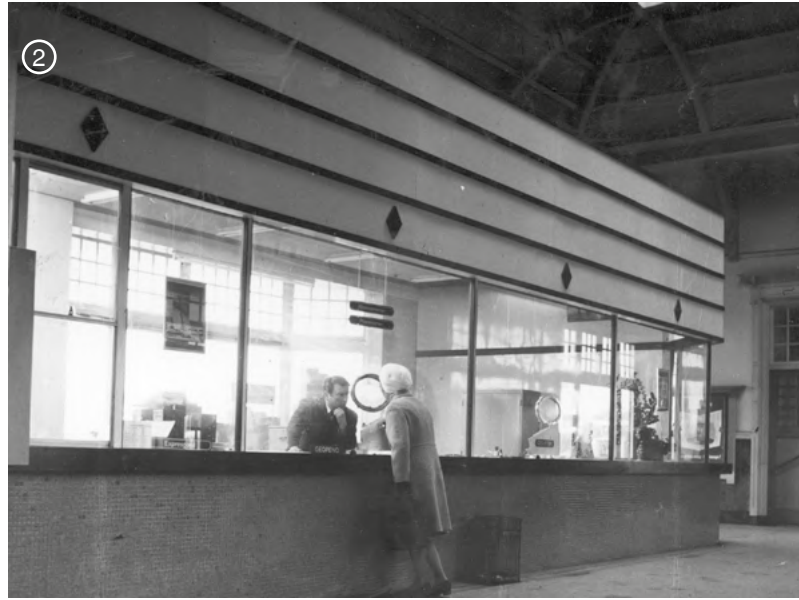
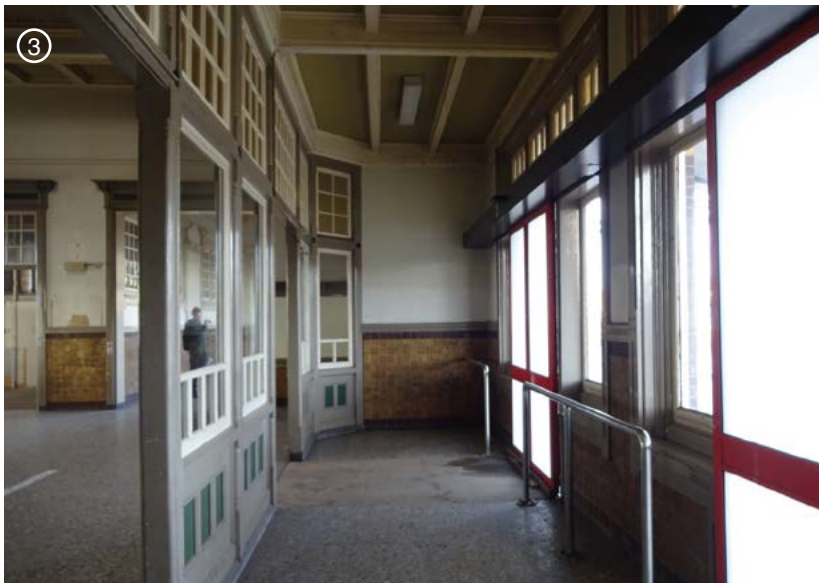
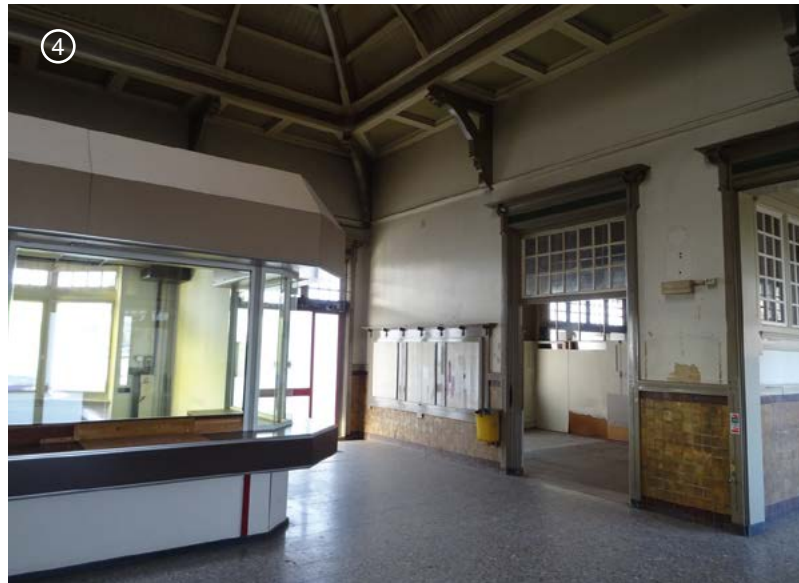
↓ Interieur van het reizigersgedeelte: (1) (2) vestibule in 1971, [HUA] (3) huidige situatie tochtportaal en (4) huidige situatie vestibule.

De vestibule en met name het plaatskaartenkantoor is twee keer vernieuwd, eind jaren 60 en begin jaren 80. In de wachtkamers werden de muurschilderingen weggewerkt achter plaatmateriaal en lambriseringen. In de vestibule werden de decoraties witgeverfd. De wachtkamers hebben

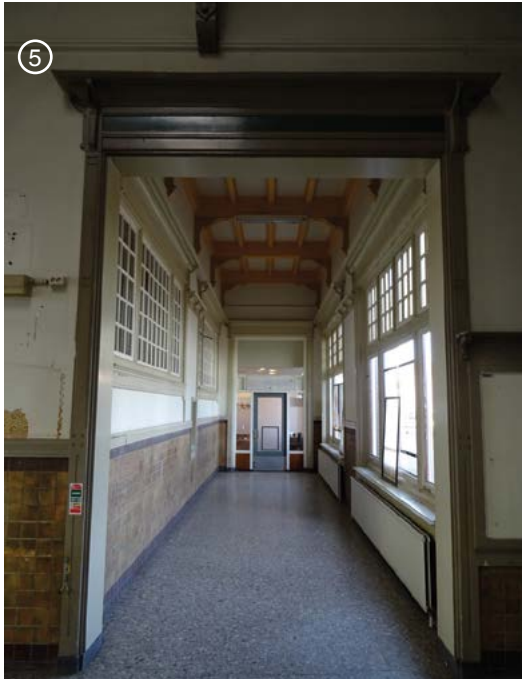
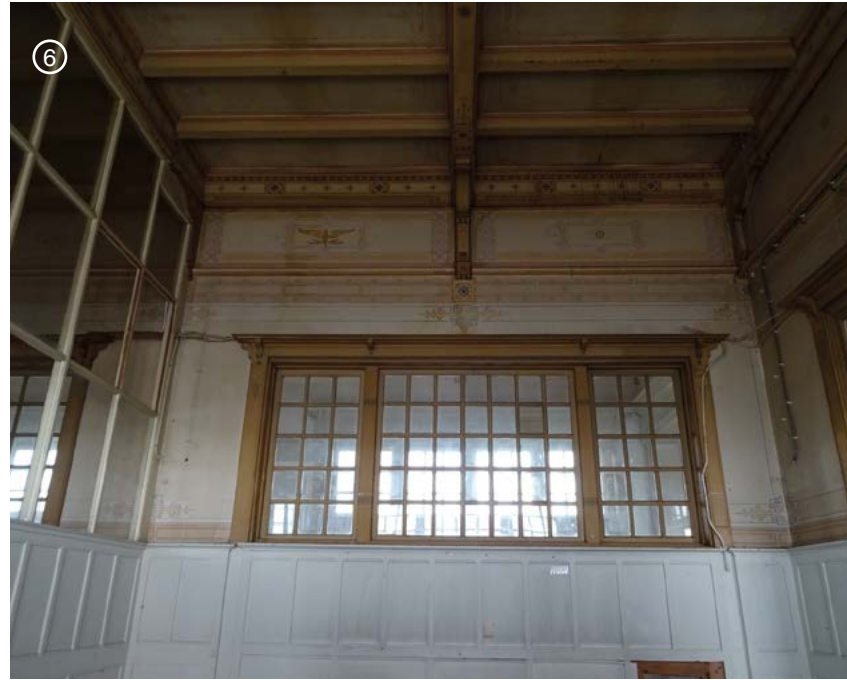
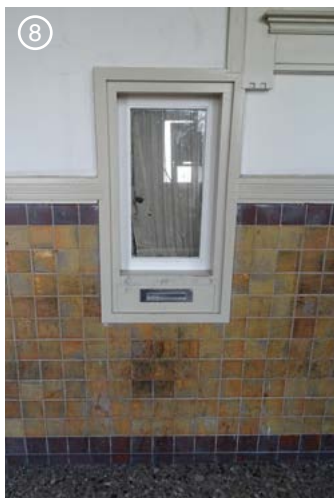
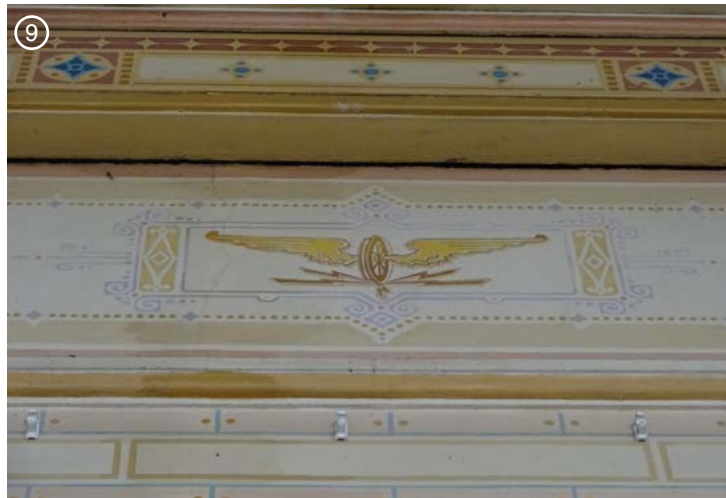
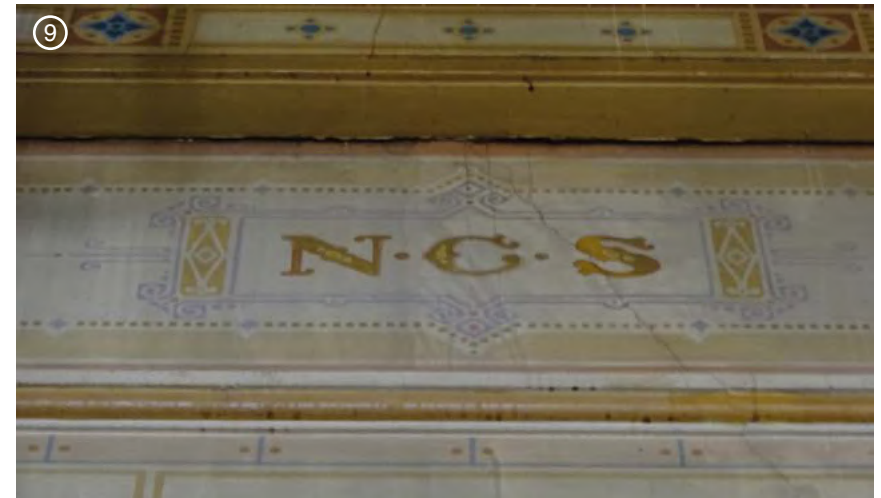
↓ Interieur van het reizigersgedeelte: (5) hal naar wachtkamer, (6) wandafwerking in wachtkamer eerste en tweede klasse (7) huidige situatie wachtkamer derde klasse, (8) luik van hal naar wachtkamer eerste en tweede klasse en (9) details schilderingen wachtkamer eerste en tweede klasse.

hun oorspronkelijke functie gaandeweg verloren, hoewel de hoofdopzet van de plattegrond intact is gebleven, inclusief de met houtsnijwerk omlijste doorgangen. De wachtkamer derde klasse is momenteel in gebruik als kiosk. De vestibule en de wachtkamer eerste en tweede klasse staan leeg.

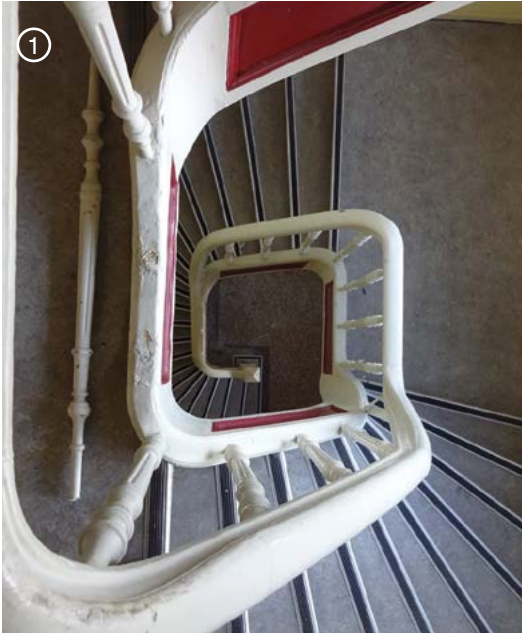
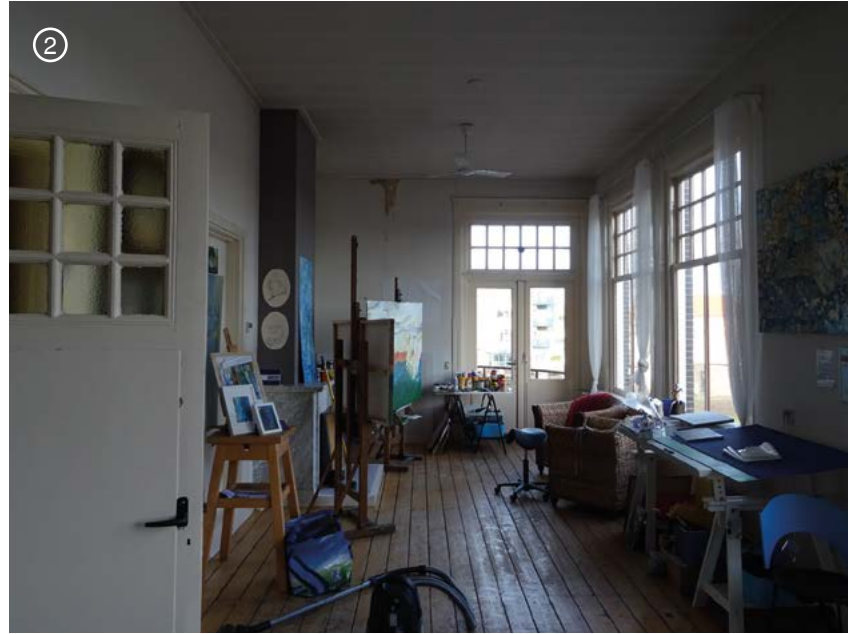
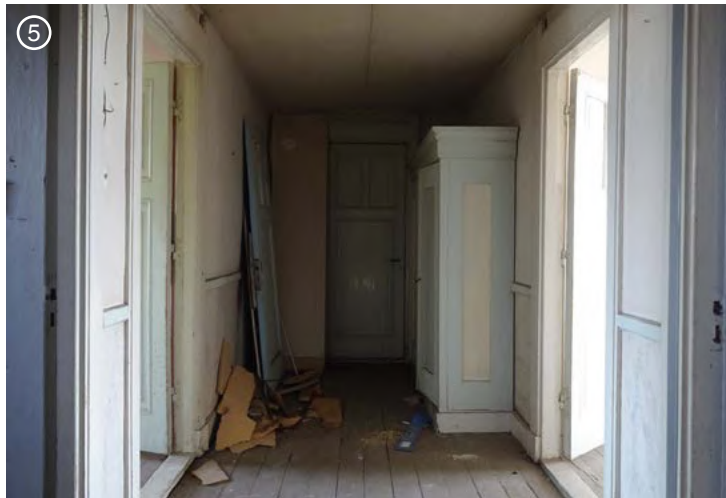
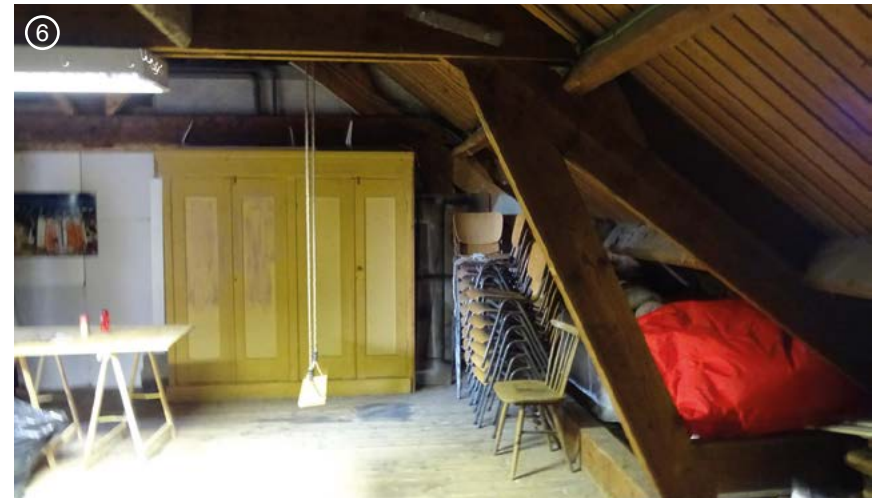
- ↓ Huidige staat van het interieur van de woning van de stationschef: (1) trappenhuis, (2) woonsuite eerste verdieping met marmeren schouwen, (3) middengang van de eerste verdieping, (4) houtsnijwerk binnendeuren, (5) middengang van de tweede verdieping en (6) zolder boven de wachtkamer eerste en tweede klasse, met originele inbouwkasten.

Boven de wachtkamer derde klasse bevond zich de woning van de stationschef, die via een trappenhuis aan de rechtervoorzijde van het gebouw te bereiken was. De ingang van woning leidde vervolgens via een portaal naar een lange gang. Opmerkelijk genoeg was de woonsuite niet richting de IJssel gericht, maar richting de straatkant. Aan de IJsselzijde waren een keuken en twee kamers ingericht. Ook de zolderverdieping kende een indeling met een middengang en aan weerszijden kamers. Hoewel de keuken en het sanitair in de loop der tijd zijn vernieuwd, is de indeling van de woning nog intact, inclusief het bijbehorende houtwerk van de kozijnen.

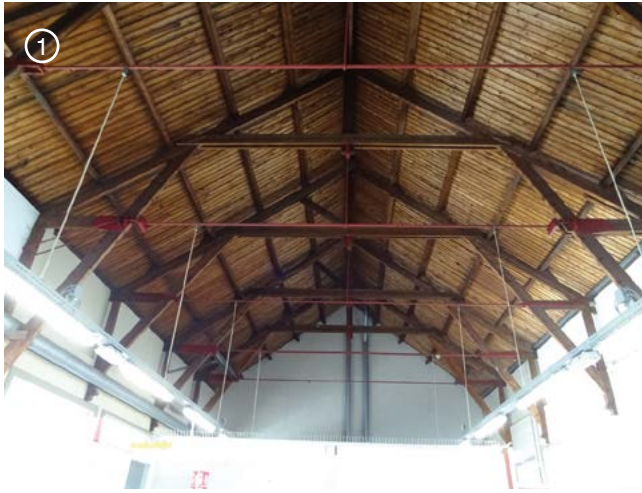
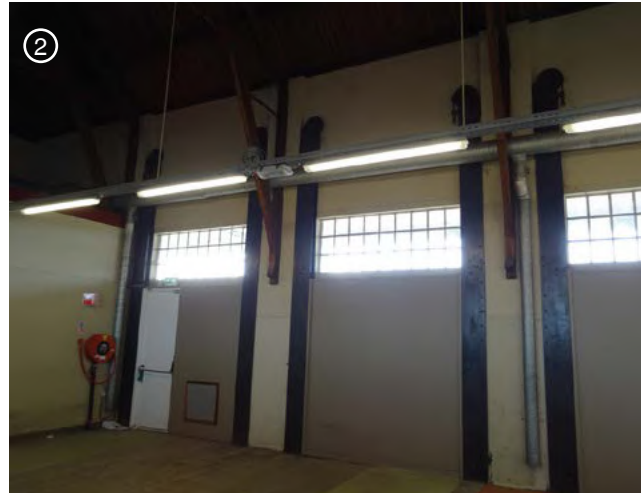
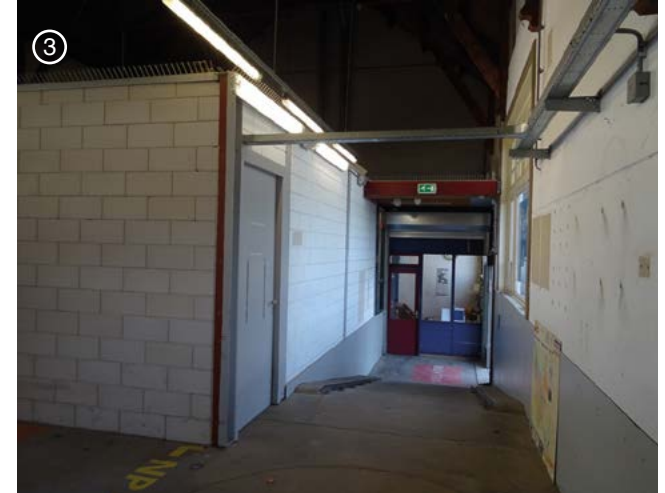
↓ Huidige staat van het interieur van het goederenstation: (1) dakconstructie van het goederenstation, (2) de voormalige hijsdeuren, (3) de opgang voor fietsen, (4) de hellingbaan naar de kelder en (5) de fietsenkelder.

De kamers voor de bureauambtenaren, de conducteurs, de stationschef, de ladingmeesters en de stationsarbeiders in het goederenstation werden direct naar buiten ontsloten en hadden geen interne verbinding met het reizigersgedeelte. Het bestelgoederengedeelte had aan weerszijde drie grote hijsdeuren. In 1981 is het goederengedeelte geheel leeggehaald om een kelder uit te graven. Hierdoor is de indeling ingrijpend veranderd. Toch zijn de hijsdeuren en de dakconstructie intact gebleven. Hierdoor is de oorspronkelijke functie van het goederenstation nog goed te ervaren.

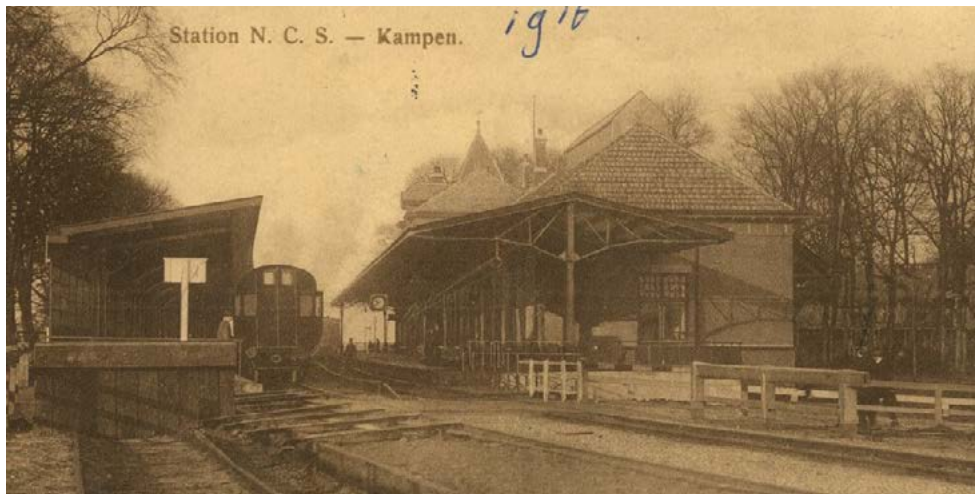
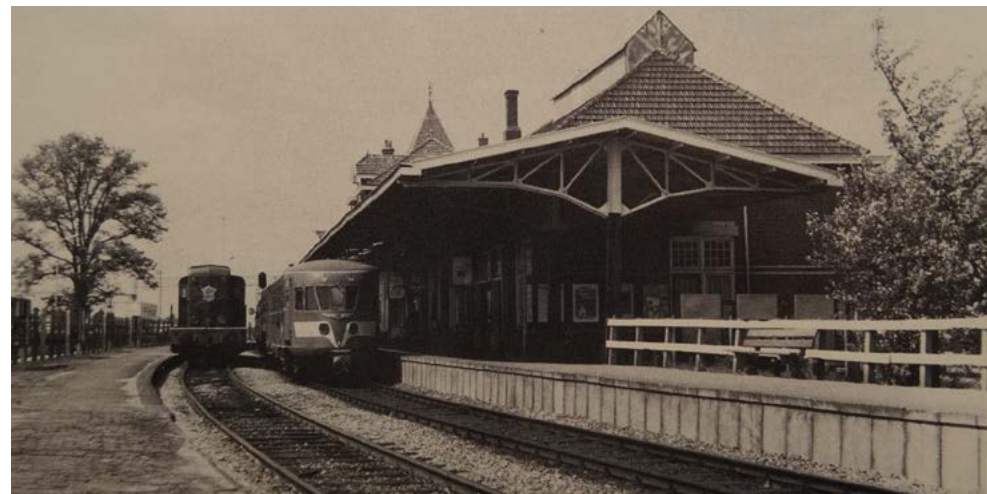
↓↓ Station met perronoverkapping, 1916. [SK]

Station na sloop perronoverkapping perron 2, vermoedelijk jaren 60. [Veen, 1980]

De perronoverkapping van het tweede perron is na de Tweede Wereldoorlog gesloopt. De perronoverkapping van het eerste perron is nog nagenoeg intact. Alleen de voormalige daklichten zijn dichtgemaakt.
