Station

# STATION KAMPEN

CULTUURHISTORISCH ONDERZOEK & WAARDESTELLING

STATION KAMPEN | STEENHUISMEURS | JUNI 2019

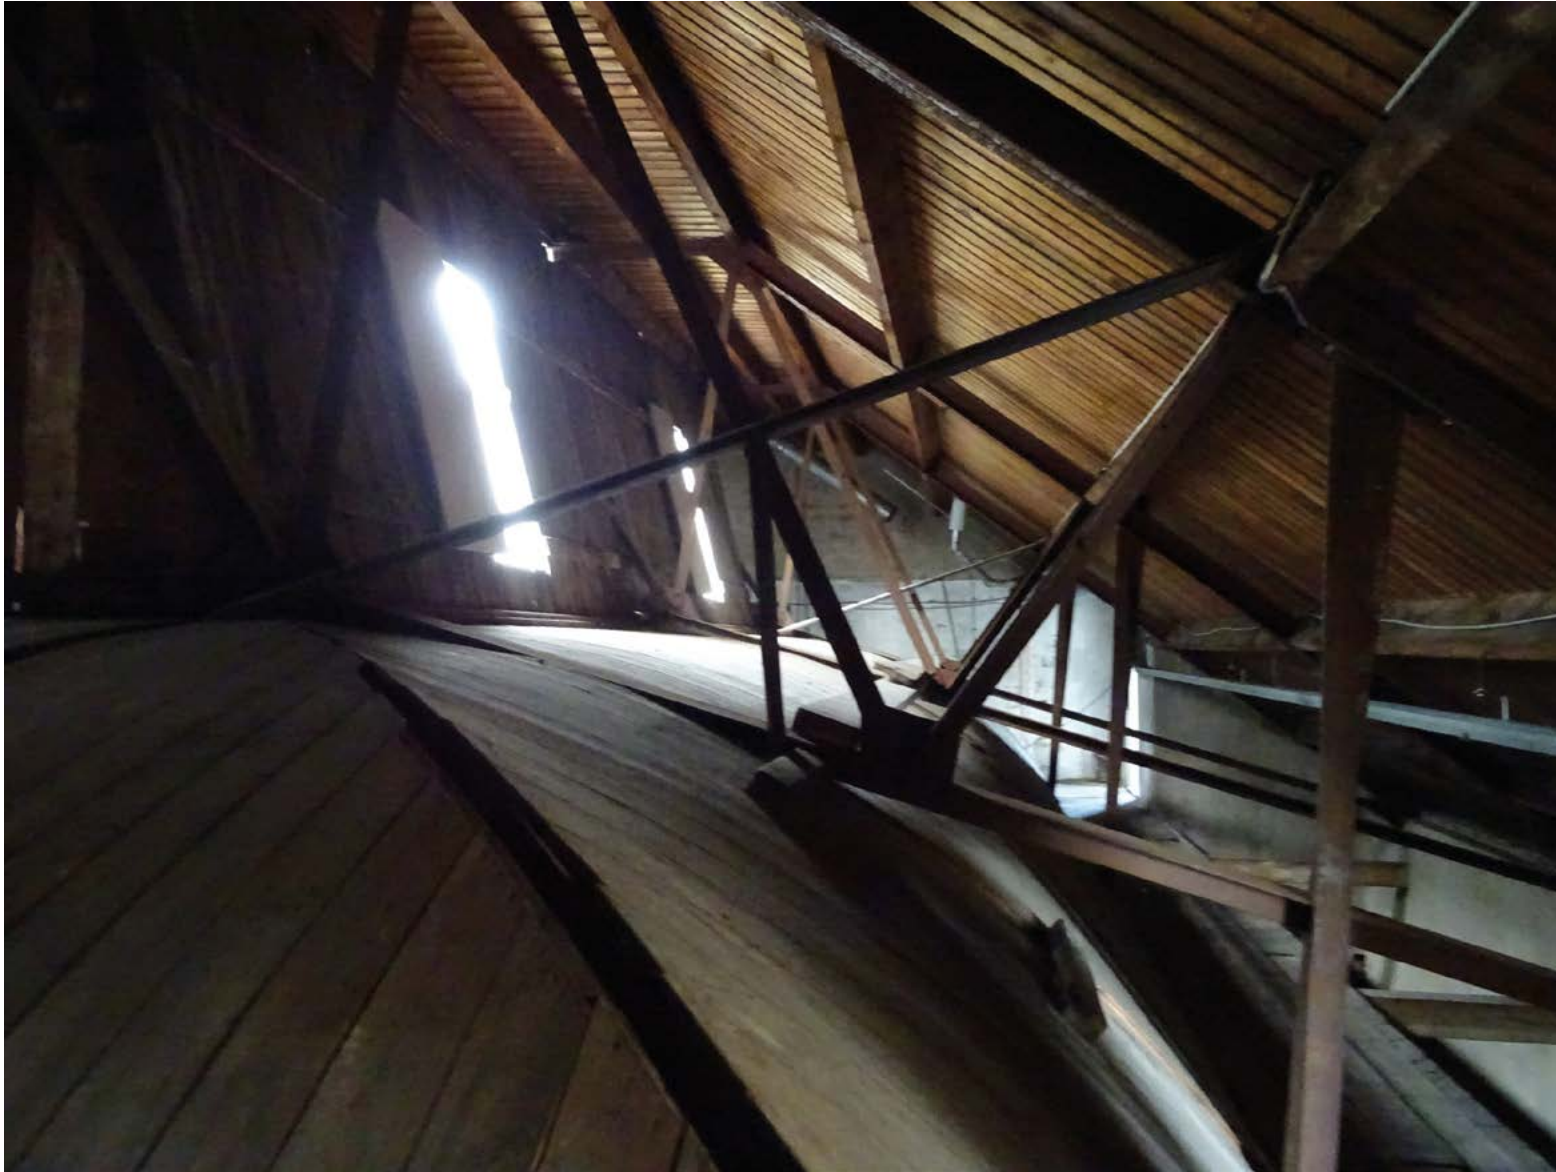
↓ Constructie van de lichtkoepel boven de vestibule, 2019.
