Cultuurhistorische waardestelling

17 oktober 2017

# STATION WOERDEN

CULTUURHISTORISCH ONDERZOEK &  
WAARDESTELLING

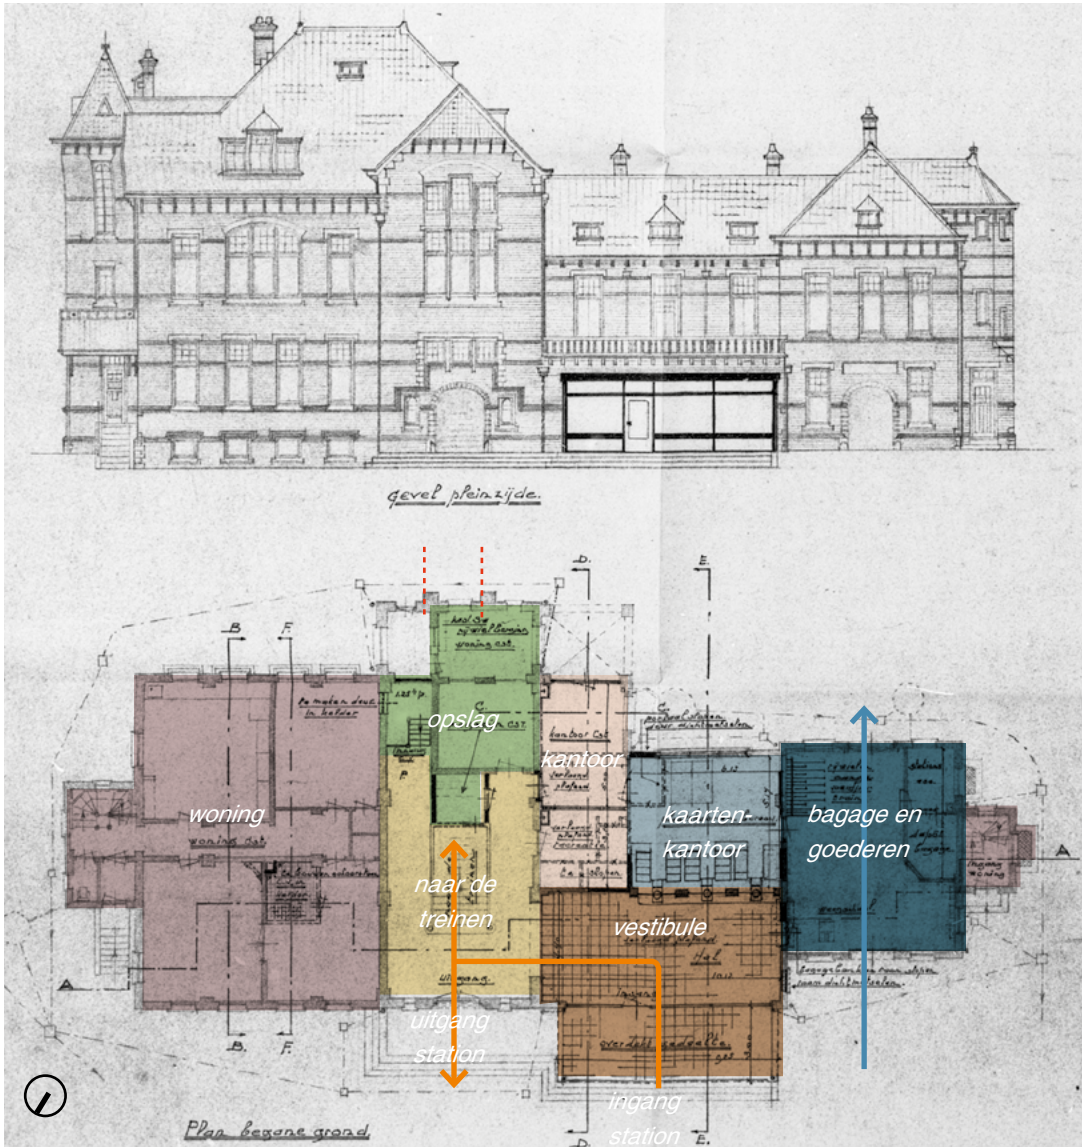
↓ Begane grond en voorgevel met de verbouwingsplannen uit 1965. [HUA]

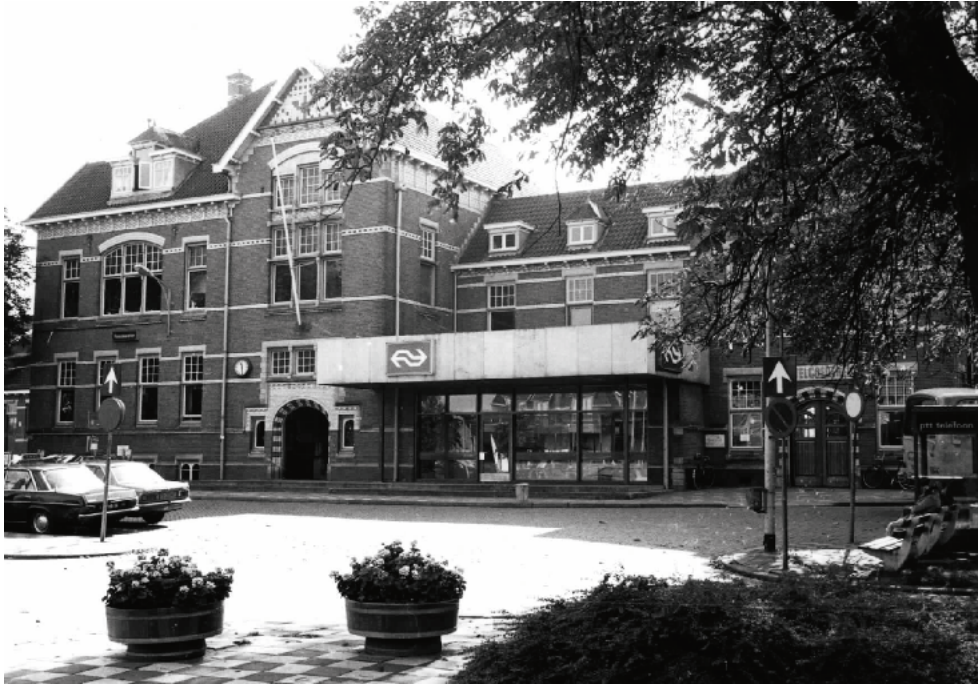
↓ Het stationsgebouw met de aanbouw van Hans Bak uit 1965. De foto is genomen in 1981. [HUA]

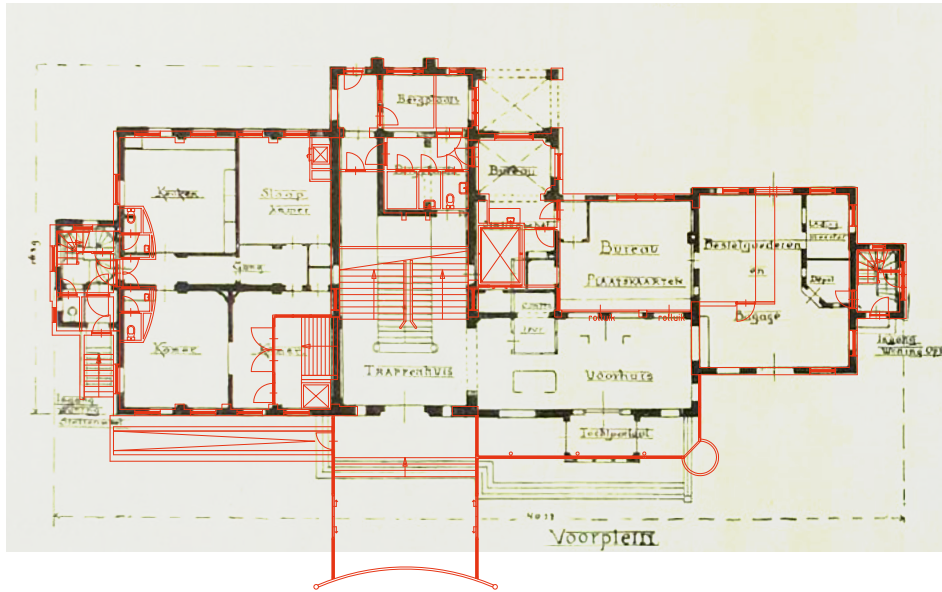
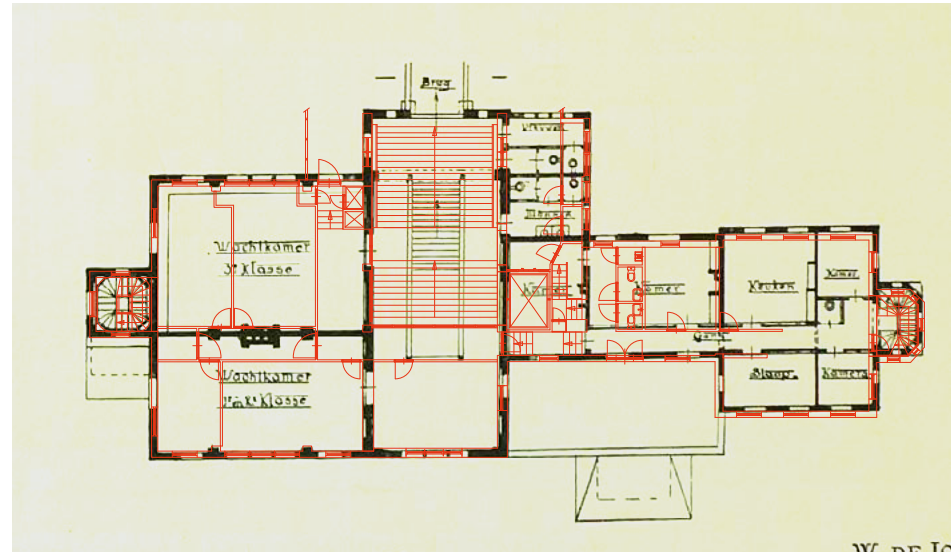
- ↓ Huidige situatie (2017) geprojecteerd in rood op de oorspronkelijke situatie (1911). Links is de begane grond, rechts de eerste verdieping van het stationsgebouw.
