# Overveen

Station

Cultuurhistorische waardestelling

Doel: Cultuurhistorisch onderzoek en  
waardestelling

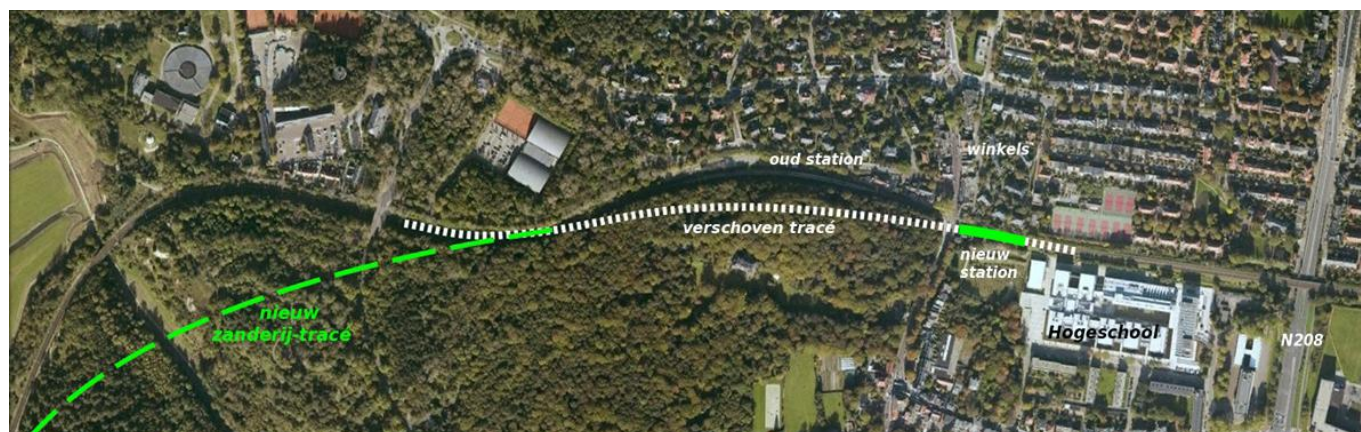
*De plannen uit 2007 voor een nieuw station en het verleggen van het tracé, deze plannen werden niet uitgevoerd*

bereikbaarheid van de hogeschool verbeteren, de aansluiting op ander openbaar vervoer vanaf het station verbeteren en het tracé van de trein verleggen, zodat het minder bochtig zou zijn. station Overveen zou hierdoor niet meer direct aan de spoorlijn liggen en komen te vervallen. Bij de Hogeschool zou een nieuw station (Haarlem West) gebouwd worden, dat zou aansluiten op de daar geplande tramhalte. Ook de bussen die nu in beide dorpskernen stoppen, zouden doorrijden tot aan dit nieuwe station. Deze plannen vonden echter geen doorgang, omdat de provincie de halte Overveen niet wilde sluiten (ondanks eerder gemaakte afspraken met de NS) en omdat het nieuwe station "ongunstig" ten opzichte van de ingang van de Hogeschool zou komen te liggen (7).

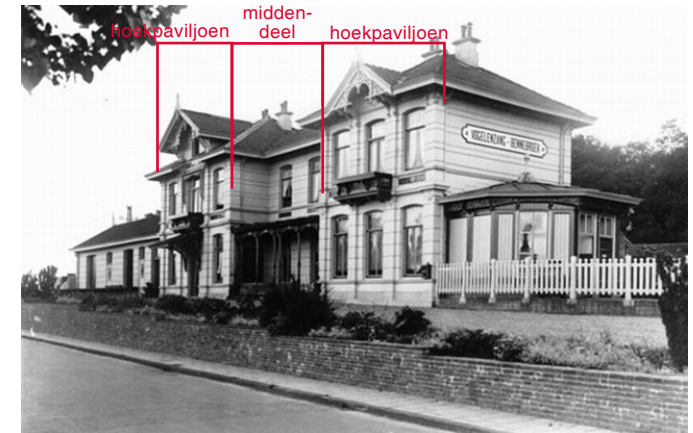
Station Vogelenzang, 1880 (H.I.J.S.M.)

station Overveen, doet denken aan de neorenaissance wat dan ook binnen zijn oeuvre zou passen. Hierbij zou station Vogelenzang (1880, dat wordt toegeschreven aan Margadant) als schakel tussen de stations Leiden en Overveen kunnen worden gezien. Het heeft dezelfde grondvorm: ingedeeld met twee hoekpaviljoens en een middendeel (9).

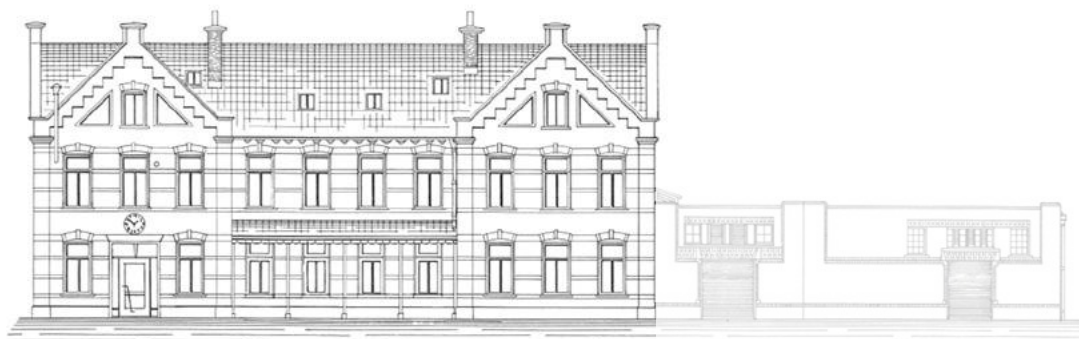
Station Overveen (1881), tekening uit het boek van Romers

Concluderend kan worden gezegd dat het niet onwaarschijnlijk, zelfs aannemelijk is, dat Margadant het station van Overveen heeft ontworpen.

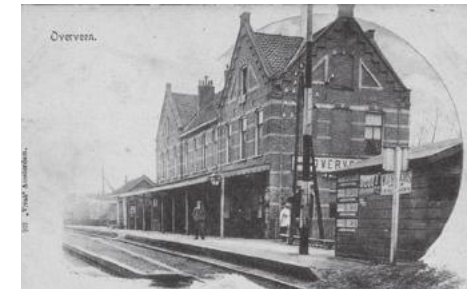
Station met rechts op de voorgrond het seinhuis en het hek als uitgang van het emplacement (ca 1900)

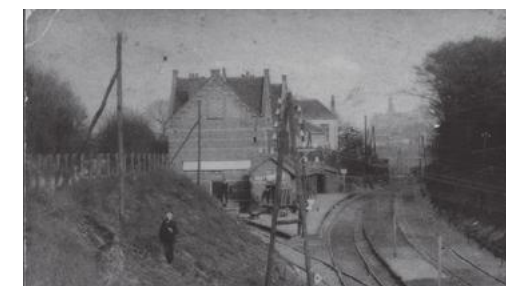
Emplacement 1894

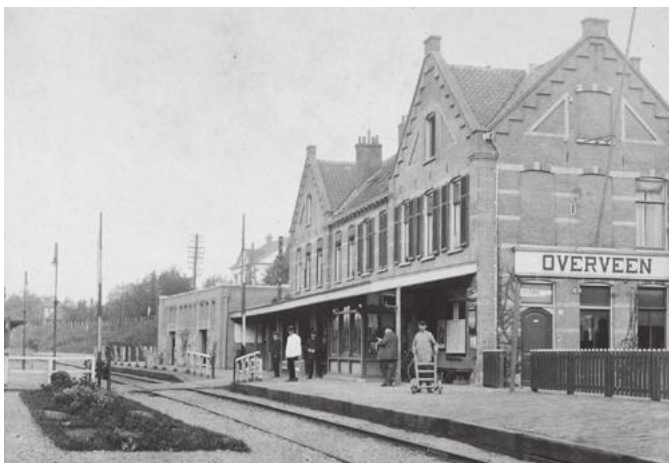
Station met perron na 1916

In de crisis van de jaren '30 vonden verdere wijzigingen plaats. De voormalige wachtkamer in het middenceel wordt ingericht als fietsenstalling, te bereiken vanaf het perron. Zo werd in 1931 het middenperron opgehoogd en verhard. Mogelijk werd de verharding aangebracht om het reizen per trein weer iets aantrekkelijker te maken, want het was een slechte periode voor de spoorwegen. Door het volledige opheffen van de wachtkamers beperkte zich de reizigersstroom tot een doorgang vanuit de entree, langs de loketten, naar het perron. Na de elektrificatie van de spoorlijn in 1935 nam het aantal reizigers wel weer toe.

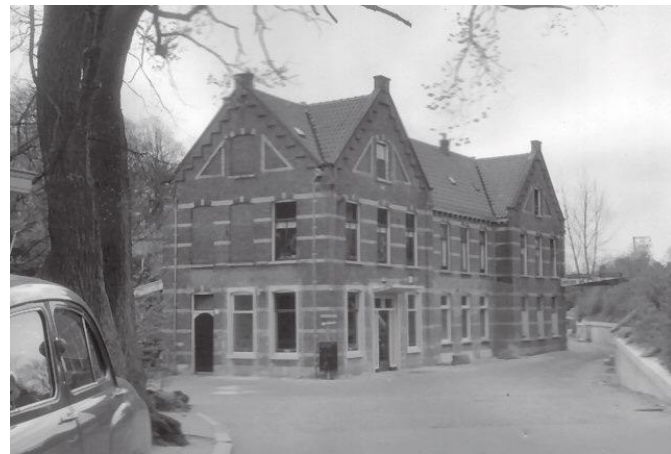
Station na 1959

Enkele jaren later, in 1959, werd het stationsgebouw verbouwd. De toegang in het middendeel werd verplaatst naar het oostelijke paviljoen. Hierdoor veranderde de reizigersstroom naar de perrons niet essentieel. Op een tekening van de bestaande situatie van 1959 staat een rijwielstalling in het stationsgebouw met een in- en uitgang aan de perronzijde aangegeven. Als

dit inderdaad zo was zou dat voor een niet ideale situatie hebben gezorgd, door de kruising met de reizigers die vanuit de weer ingerichte wachtkamer het zijperron konden betreden. Na de verbouwing werd in 1963 het westelijke deel van het middenperron vanwege de langere treinen verder verlengd, zoals voor de doorgetrokken intercity van Zandvoort naar Maastricht. Vermoedelijk moest het viaduct naar het landgoed hiervoor wijken.

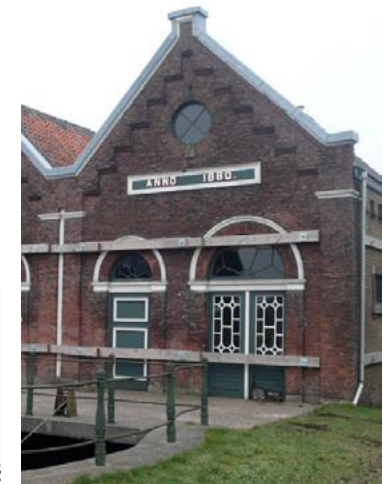
Een gemaa met trapfries

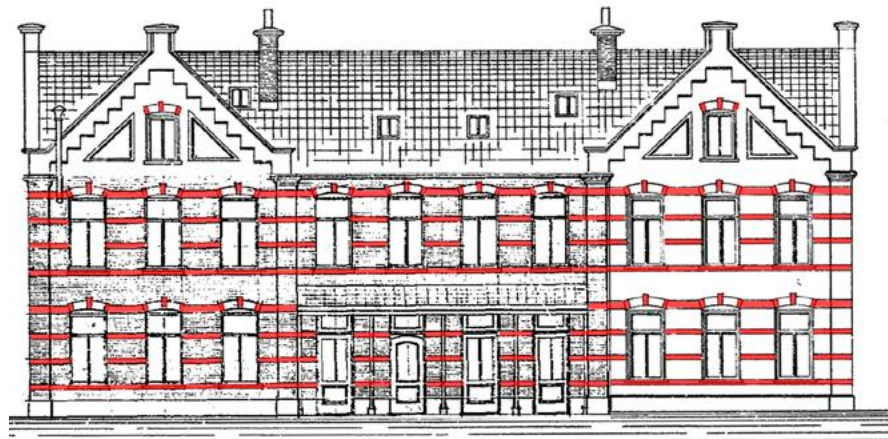
Voorgevel met daarin de neorenaissance elementen aangegeven

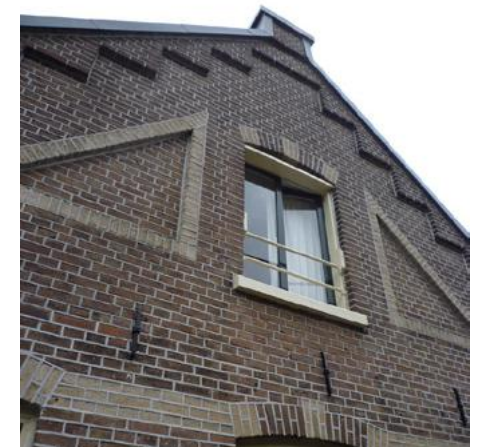
Geveltop met decoraties in baksteen

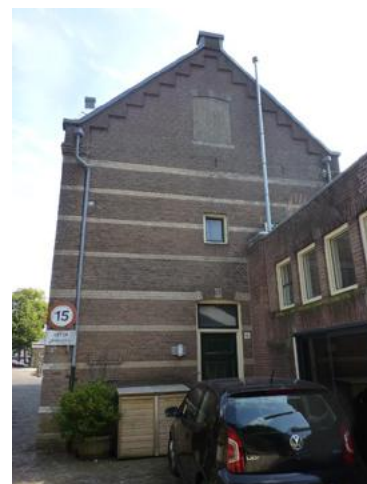
Westgevel

doordat de speklagen één lijn vormen met de segmentbogen, de vensterbanken en de kalven van de T-vensters, dat de soberheid van het gebouw versterkt.

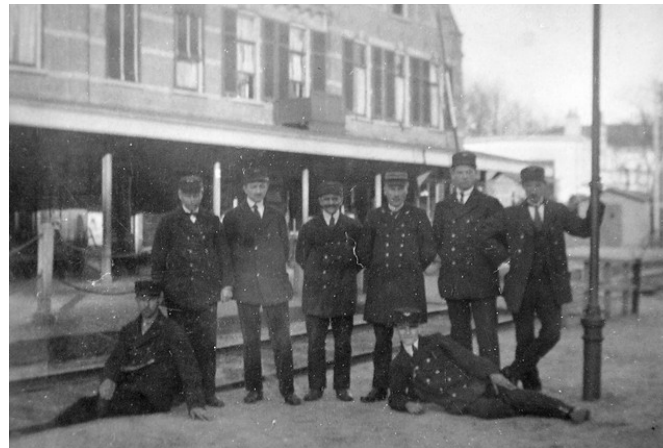
Tussen 1917 en 1920 kreeg de woning van de stationschef een klein balkon boven de perronoverkapping en vensterluiken aan deze zijde. (ca 1920)

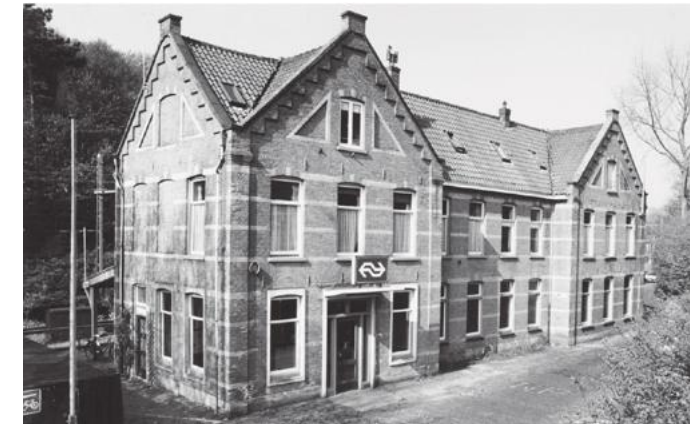
De nieuwe entree werd benadrukt door de gevelopeningen op de begane grond van het hoekpaviljoen een eigentijds kader te geven dat paste bij de moderne vormgeving van de nieuwe entreepui. De pui met deur die naar het perron leidde, werd op dezelfde manier vormgegeven. De route door het station vormde hierdoor één geheel. Met de nieuwe vormgeving

Hoek met moderne kaders om de kozijnen en de nieuwe entree (1988)

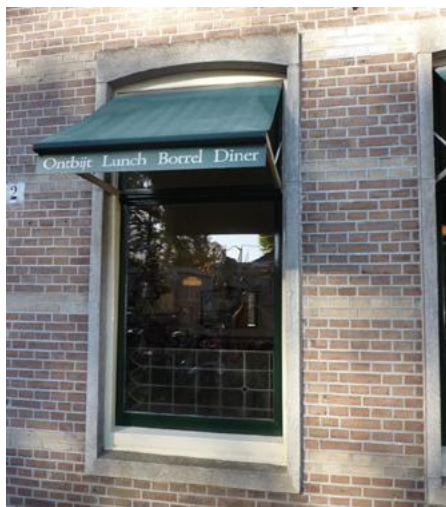
Een kozijn met "eigentijds" kader

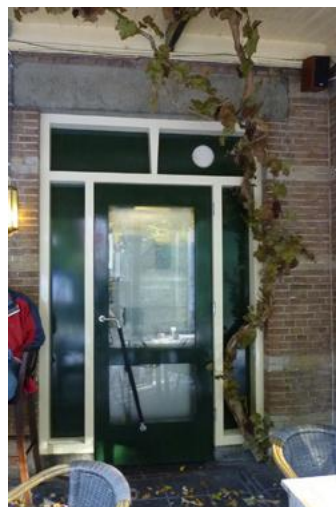
De "eigentijdse" pui met deur naar het perron in de achtergevel

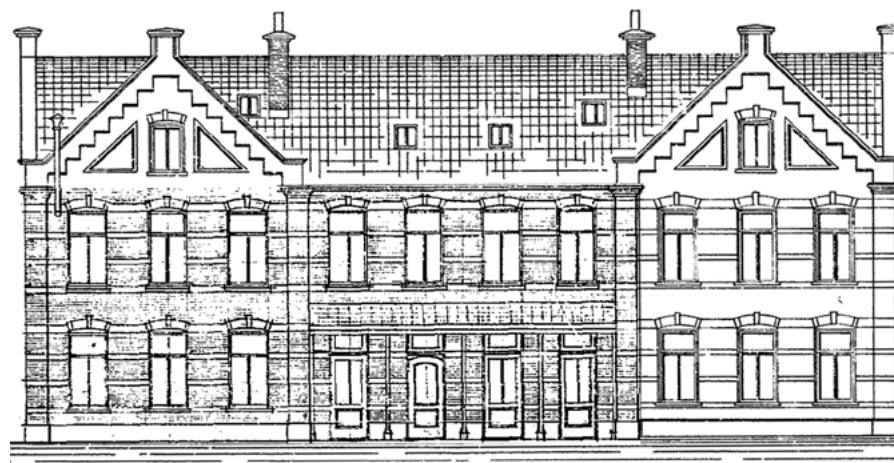
Voorgevel 1959 (bestaande toestand)

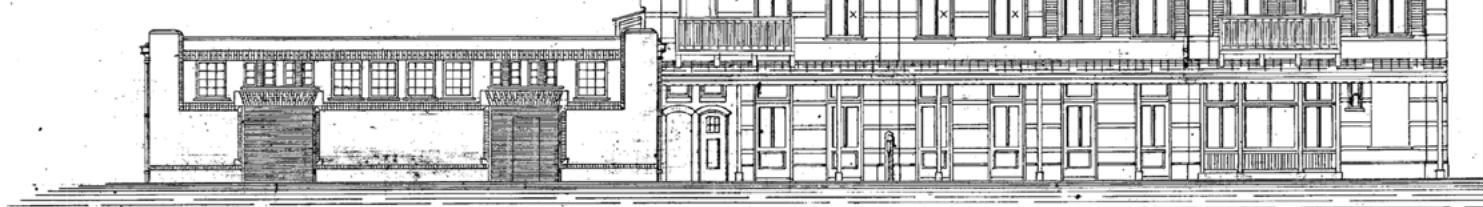
Achtergevel 1970 (nieuwe situatie)

In 1970 kregen beide woningen aan de perronzijde balkons ter plaatse van de hoekpaviljoens boven de perronoverkapping. De houten balkons zweefden als het ware boven de perronoverkapping, waardoor de perronoverkapping als zodanig goed herkenbaar blijft. Echter past de gekozen materialisatie en erg eenvoudige detaillering niet bij het sober maar ambachtelijk uitgevoerde gevelbeeld. In 1970 wordt de zolderverdieping voor het eerst getekend, hierop staan verschillende kamers aangegeven. Vermoedelijk werden deze kamers toen ingebouwd. Of de nog grotendeels aanwezige schrootjeswanden van een eerdere periode zijn, of zelfs nog oorspronkelijk, is onbekend. Nader (destructief / bouwkundig) onderzoek zou hierover helderheid kunnen geven.

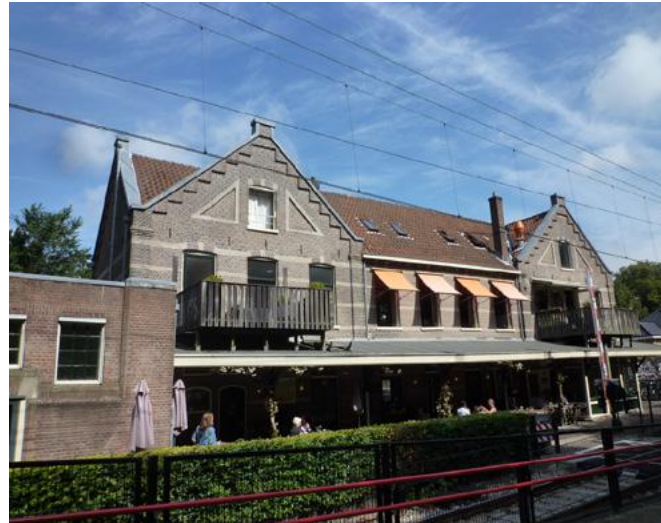
Achtergevel (2013)

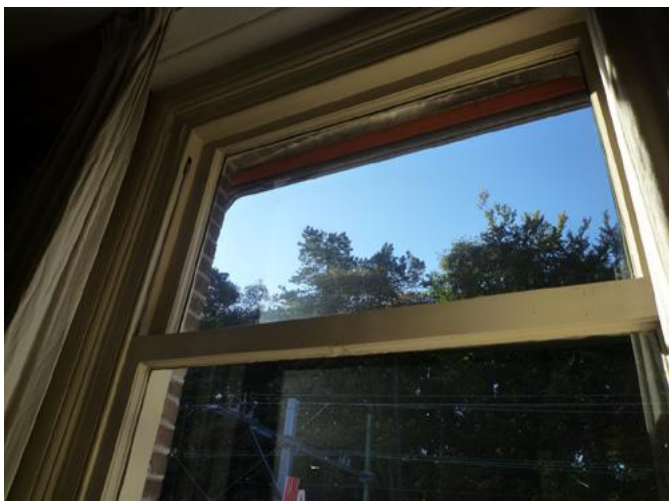
Het nog aanwezige schuifmechanisme van de schuiframen

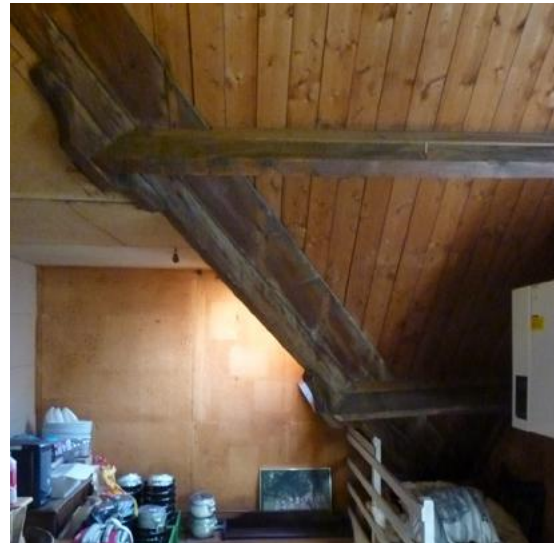
Kapconstructie (2013)

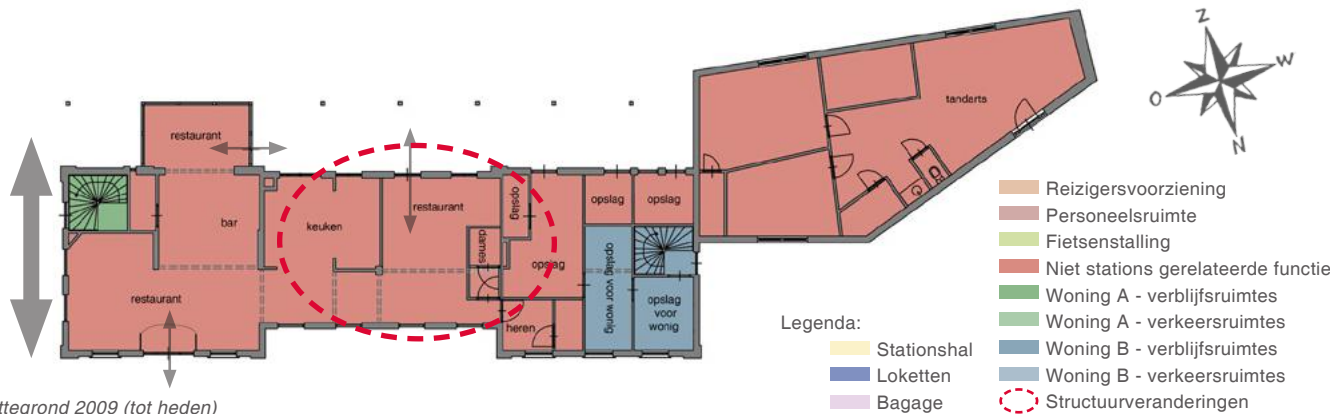
Plattegrond 2009 (tot heden)

In 2009 werd de tearoom verbouwd en uitgebreid tot restaurant (6). De ruimtelijke structuur van het oostelijke hoekpaviljoen en het middendeel vloeien nu in elkaar over. De oorspronkelijke scheiding is niet of nauwelijks meer waarneembaar. Op de scheiding tussen het westelijke hoekpaviljoen en het middendeel werden de toiletten geplaatst.

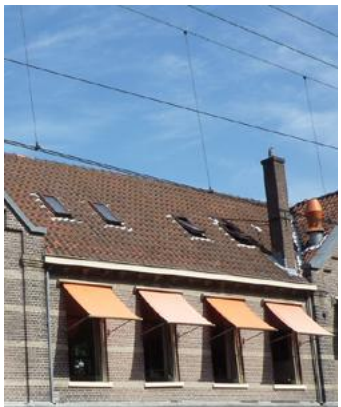
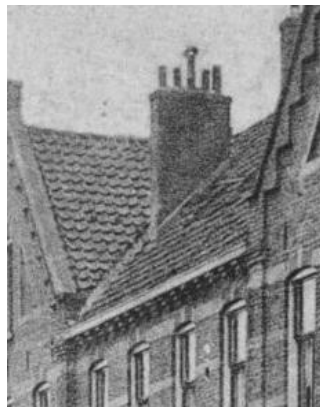
In de loop der tijd zijn door onzorgvuldig onderhoud niet passende details ontstaan, die afbreuk doen aan de uitstraling van het gebouw, zoals de grote uitstekende boeiboorden, de verkeerd geplaatste hemelwaterafvoer en de zinken afdekkingen.

*De huidige boeiboorden en rechts een oude foto met de oorspronkelijke*

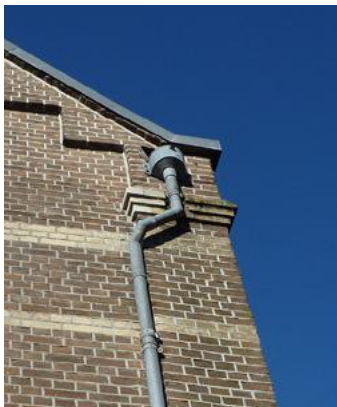
*De verkeerd geplaatste hemelwaterafvoer en de ontworpen oplossing*

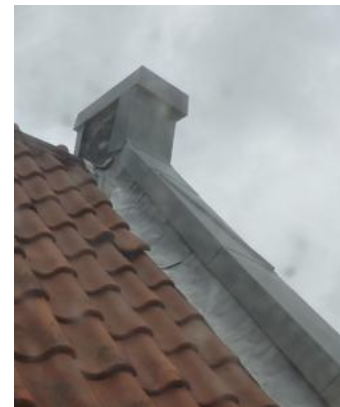
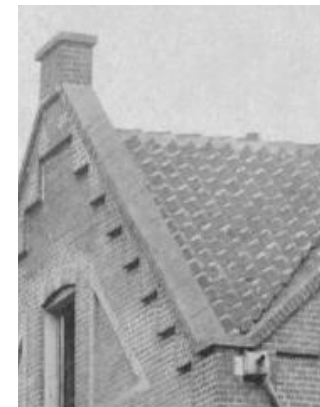
*De zinken afdekkingen en een oude foto met afgesmeerde rollaag*

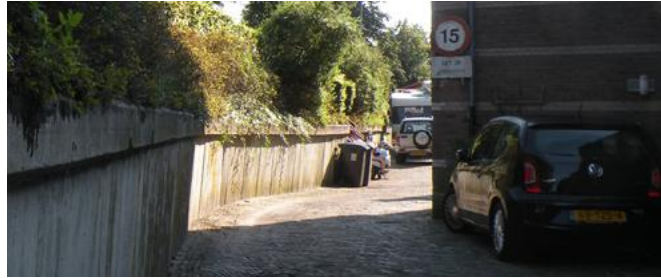
2. De drukte rond het gebouw

De grote hoeveelheden fietsen, auto's etc. staan niet in verhouding tot het formaat van het voorplein. Ook is de krappe doorgang tussen het westelijke hoekpaviljoen en het talud eigenlijk te smal voor de auto's die er tussendoor rijden naar de parkeerplaats. Hierdoor raakt de hoek van het gebouw beschadigd.

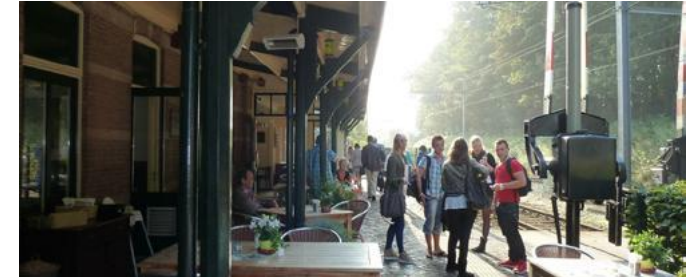
3. De krappe loopmogelijkheid tussen stationsgebouw en spoor naar het perron

De doorgang is met name ter hoogte van de seininrichting en bij het terras vrij krap, dit kan op piekmomenten belemmeringen opleveren voor niet alleen de reizigersstroom maar ook voor de gasten van de horeca.

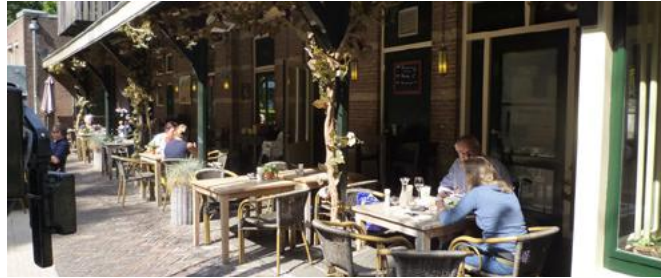
1. Een stationsgebouw uit 1881

Het gebouw staat wat betreft de verschijningsvorm van het exterieur nog (grotendeels) bij, zoals het in 1881 is gebouwd.

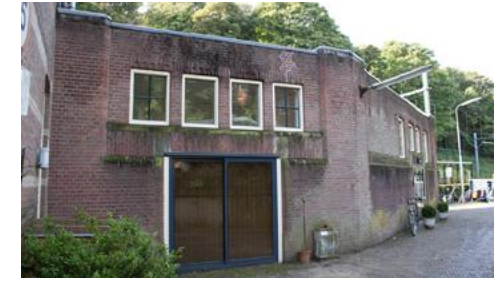
4. Uitstraling moderne kozijnkaders en entreepui uit 1959

De kaders en entreepui verwijzen naar de opleving van de stationsfunctie in 1959. Daarmee verwijst het ook naar de opleving van het spoor; in deze periode gingen intercity's rijden. De nieuwe entree is terughoudend vormgegeven, maar legt doordat de rest van de architectuur ook terughoudend is toch een accent.

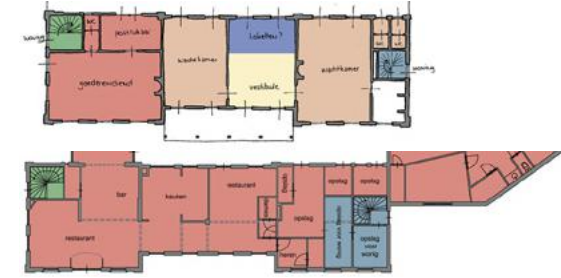
### 1. Bouwkundige gebreken / onderhoud / veiligheid

Het gebouw wordt niet meer (goed) onderhouden. De huurders gaan zelf aanpassingen doen zonder kennis van de geschiedenis van het gebouw, waardoor waardevolle elementen/structuren kunnen verdwijnen. De brandcompartimentering is niet goed geregeld of zelfs niet aanwezig. Het westelijke paviljoen verzakt, waardoor schade aan het gebouw ontstaat. De positie van de regenpijpen verstoort de vormgeving van het gebouw. De gevel van de goederenloods is sterk vervuild.

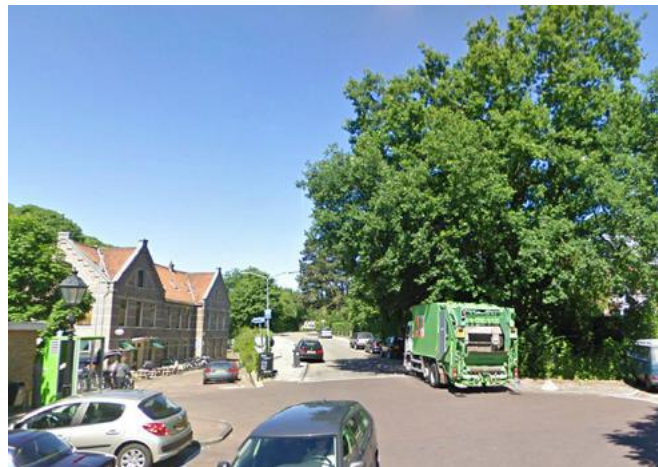
De zichtrelatie vanaf het dorp naar het station

- Koester de relatie tussen het stationsgebouw en het gegroeide dorpscentrum met het postkantoor van 1907:
  - \* koester de zichtrelatie, de inrichting van de openbare ruimte en een bepaalde (historische) beleving van de route vanaf de Bloemendaalseweg richting het stationsgebouw.
- Koester het talud langs de Tetterodeweg met zijn lage groenvoorzieningen.

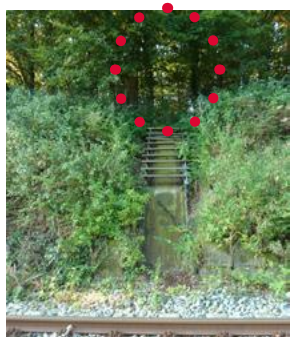
Het trapje van Borski

- Behoudt het trapje van Borski als herinnering aan de ontstaansgeschiedenis van het spoor en het station en daarmee de relatie met de historische groei van het dorp:

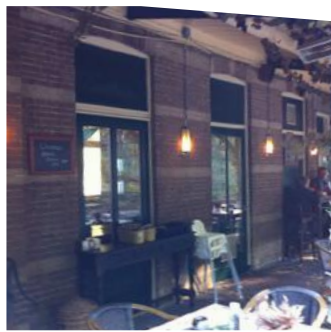
Inrichtingselementen voor de deuren

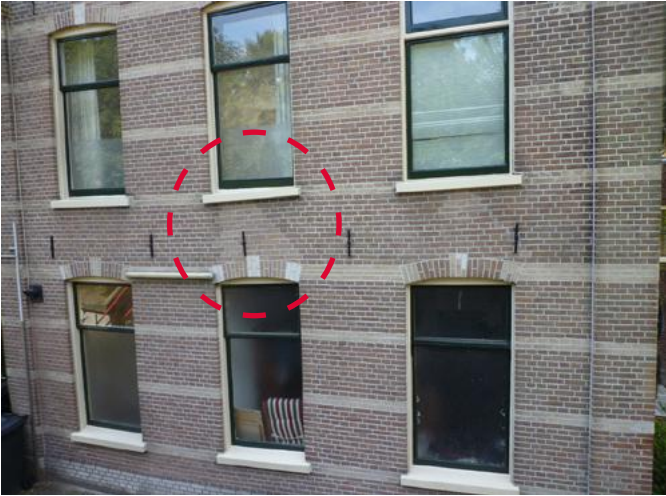
*Verzakking rechter paviljoen*

- Bouwkundig/constructief onderzoek en monitoren van de verzakking van het rechter paviljoen en daarmee het achterhalen van de oorzaak.
- Bouwhistorisch onderzoek van het stationsgebouw en de goederenloods
  - \* Dit om verantwoord onderhoudsmaatregelen uit een te kunnen zetten (bijvoorbeeld met betrekking tot het gebruikte materiaal van de plint van het stationsgebouw) en de monumentale waarde te verdiepen (bijvoorbeeld het frijnwerk van de natuursteen (zandstenen?) lateien van de goederenloods).

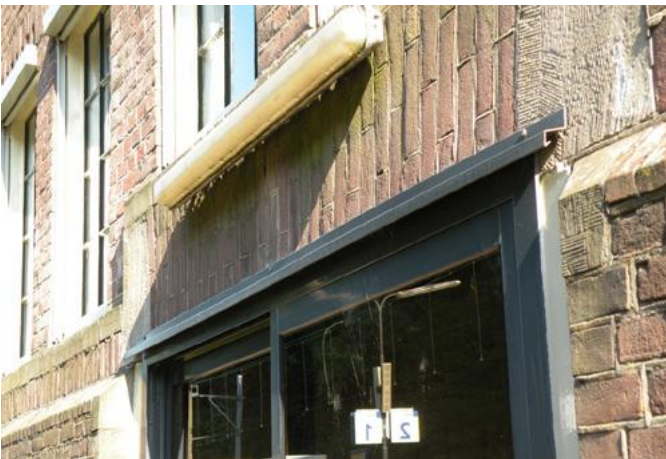
*Het fijnwerk van de natuursteen (zandsteen?) lateien*
