Objet : Compte rendu visite geôles Commissariats Nord et Evêché de Marseille le mardi 19 décembre 2023

1/Visite du Commissariat NORD

2/ Visite site EVECHE

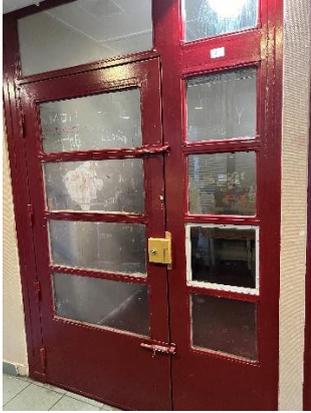
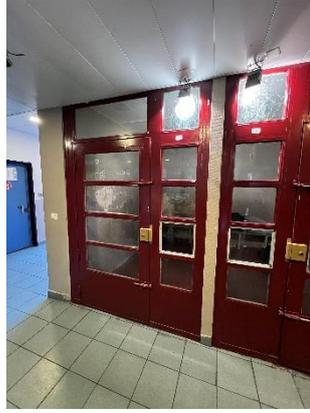
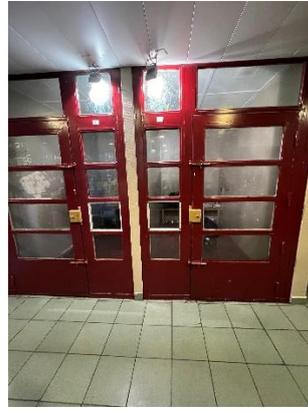
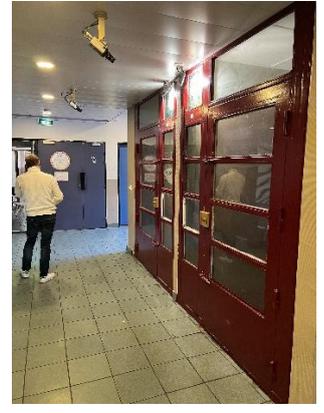
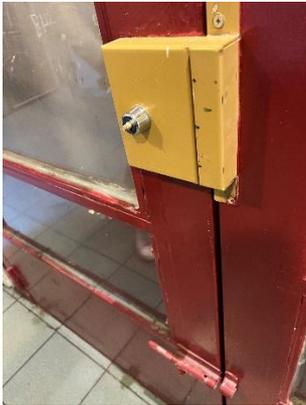
Sur les deux cellules prévues pour le placement des mineurs et les femmes, une seule est accessible depuis une semaine puisque la clef de la deuxième cellule s'est cassée dans le barillet (photo ci-contre)

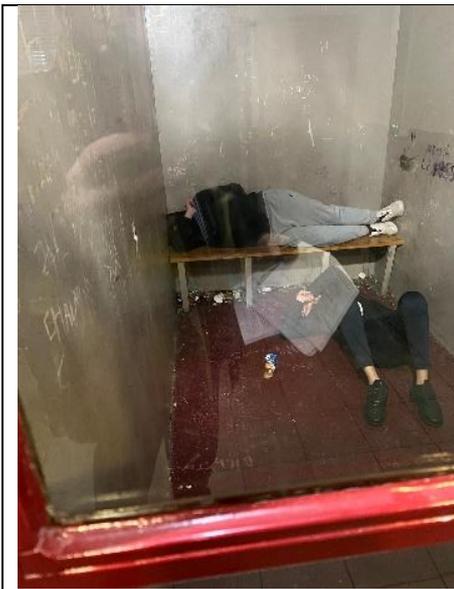
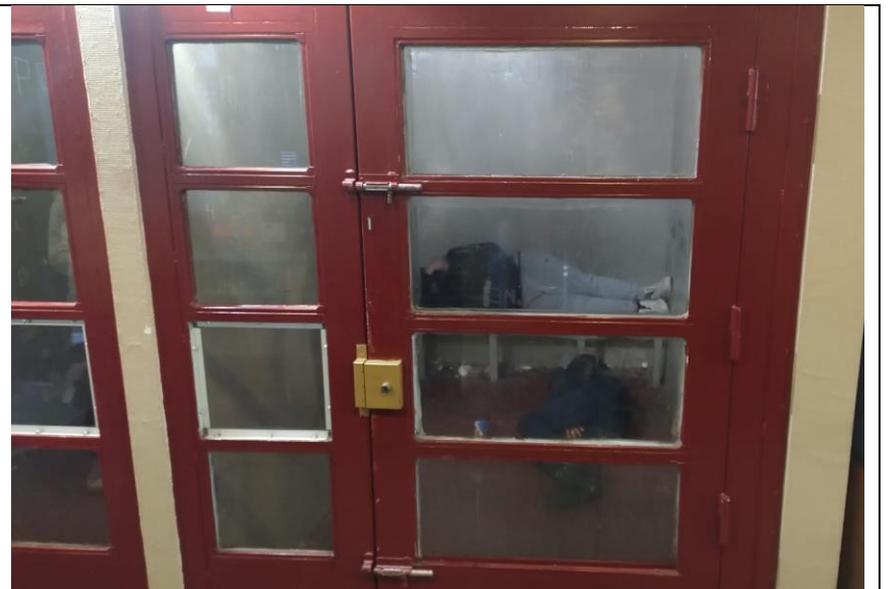
Lors de ma visite, deux mineurs se trouvaient dans la seule cellule disponible pour leur placement en garde à vue, l'un dort à même le sol, l'autre sur le banc :

L'hygiène est déplorable.

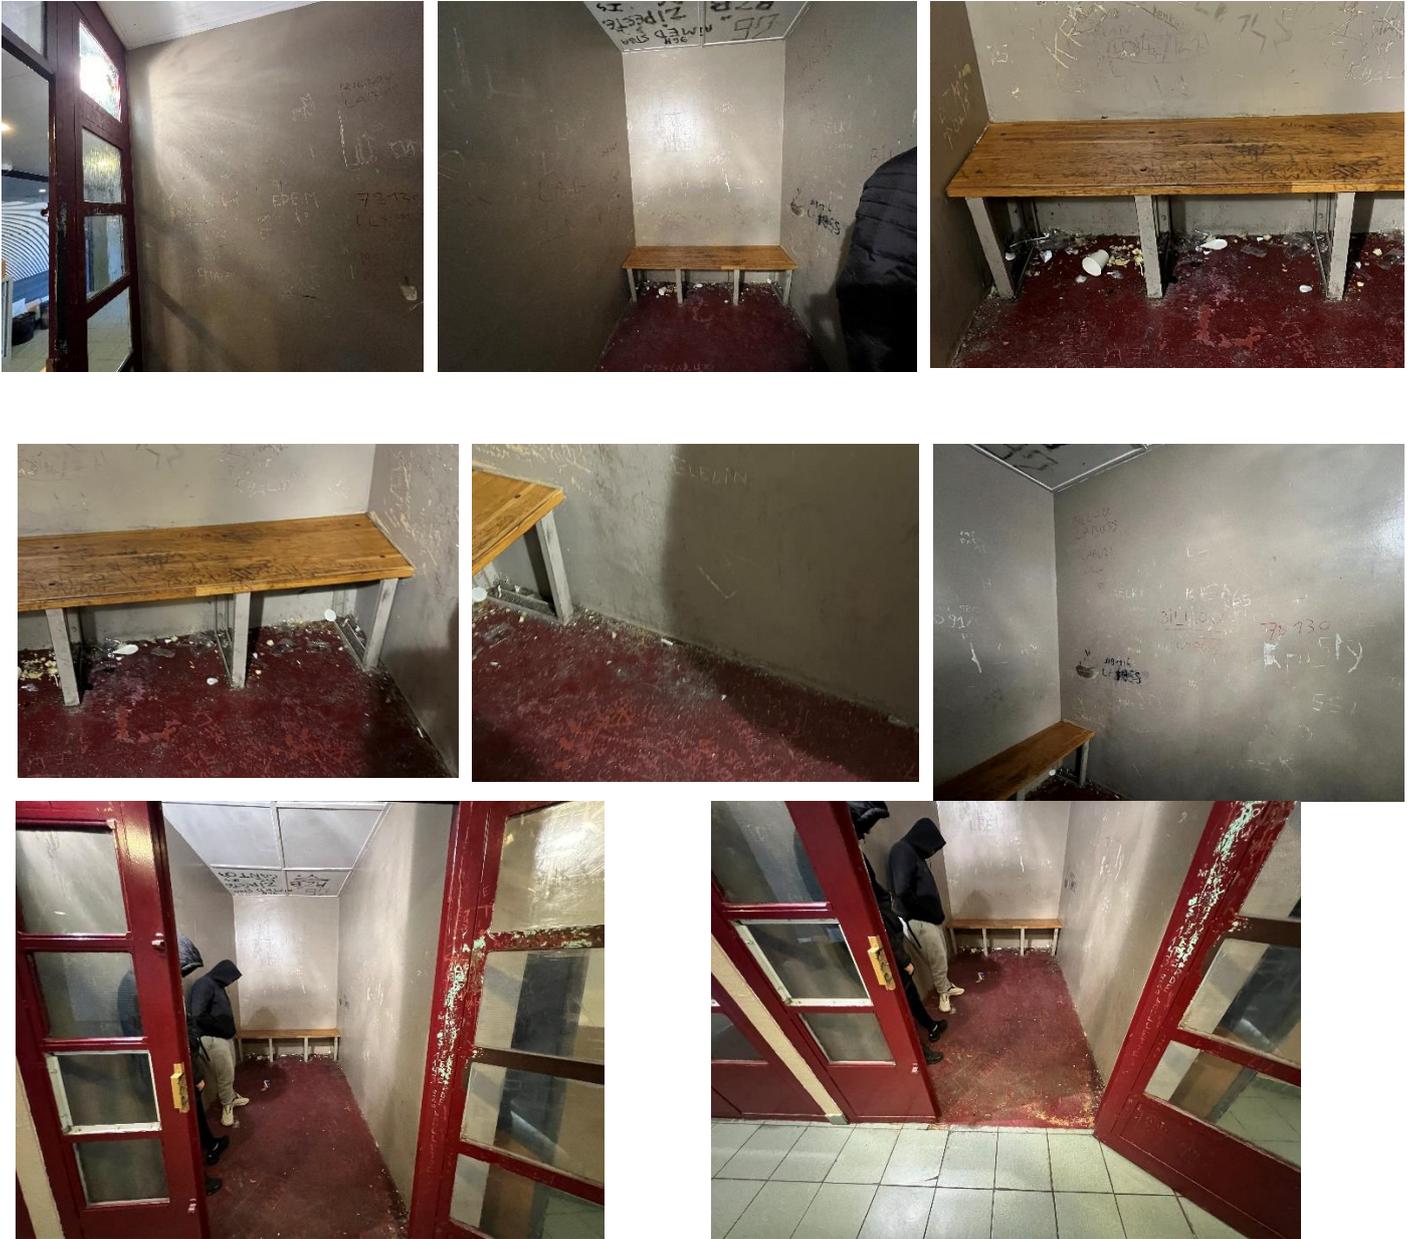
La taille du banc est de 46cm de large et 1,71m de long ce qui correspond à la largeur de la cellule. En longueur, la cellule fait 3,20m.

Après vérification, ces deux mineurs (ci-dessus) ont passé la nuit dans ces conditions puisqu'ils sont arrivés la veille à 21h30 et 23h30.

En plus du passage fréquent et bruyant devant les geôles mineur une forte lumière éclaire les lieux en permanence, empêchant les personnes d'avoir un temps de repos nécessaire. Le fort éclairage se voit bien sur les photos.

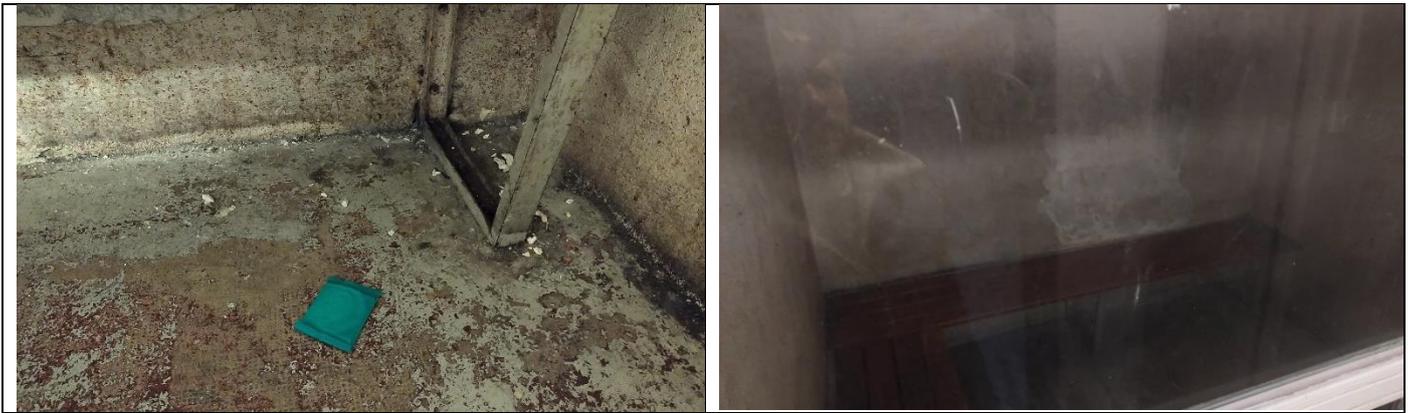
Forte odeur de toilettes dans les geôles avec des fuites d'eau apparentes au sol qui peuvent être dangereuses tant pour les policiers que pour les gardés à vue avec forte odeur d'ammoniaque, qui est très difficile à respirer tellement elle est nauséabonde. On retrouve cette odeur dans les toilettes et les bacs de douche.

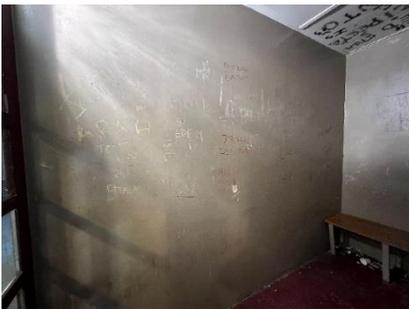
Dans la geôle n° 8, deux personnes sont présentes : l'une sur le banc, l'autre au sol à terre.

Il n'y a pas de matelas et la geôle est sale

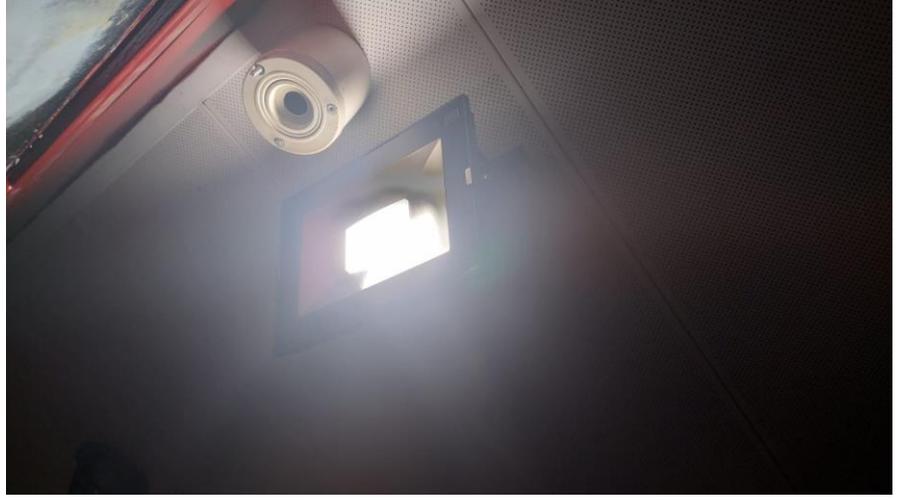
Dans la geôle n° 6 : forte lumière avec système LED qui donne une lumière intérieure très proche de la vitre (photos à l'appui) empêchant manifestement le gardé à vue de dormir sur le matelas trop de lumière étant présente dans la cellule. Il a manifestement décidé de dormir la tête dans l'endroit le moins lumineux ou à l'ombre c'est-à-dire au sol.

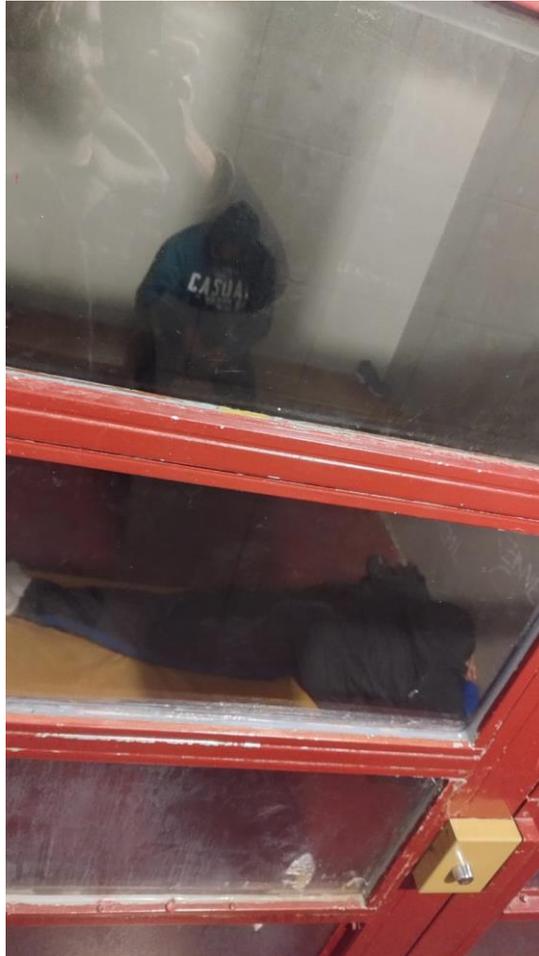
Dans l'autre cellule, n°5, un seul matelas pour deux : le matelas est par terre. Un gardé à vue est au sol sur le matelas et l'autre gardé à vue sur le banc (voir photo ci-dessous) :

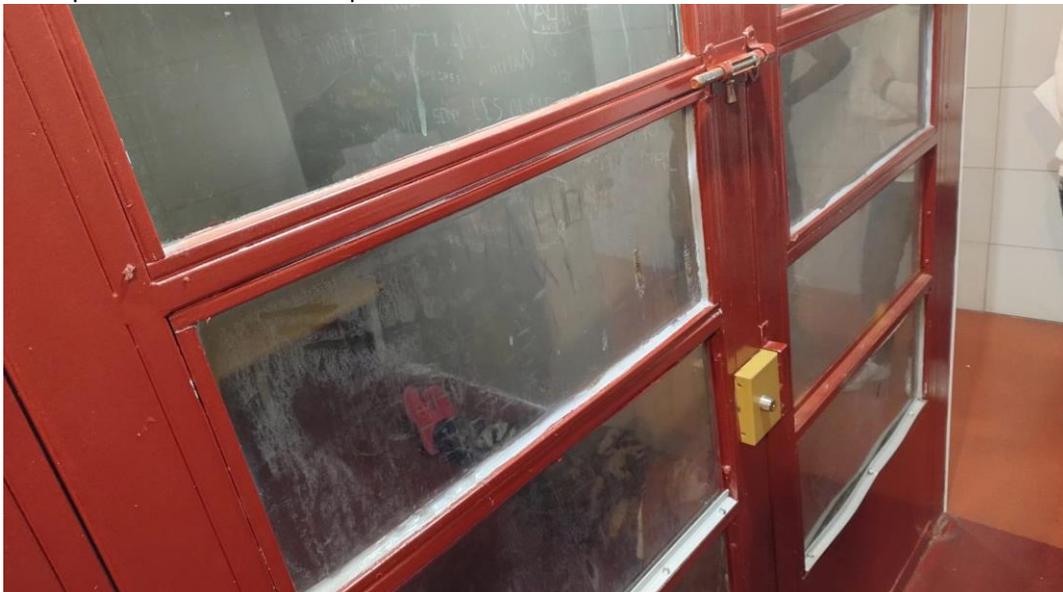
Cellule 4 : une seule personne et un matelas présent

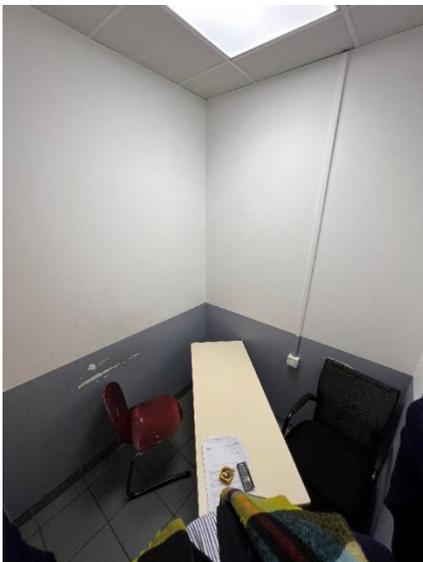
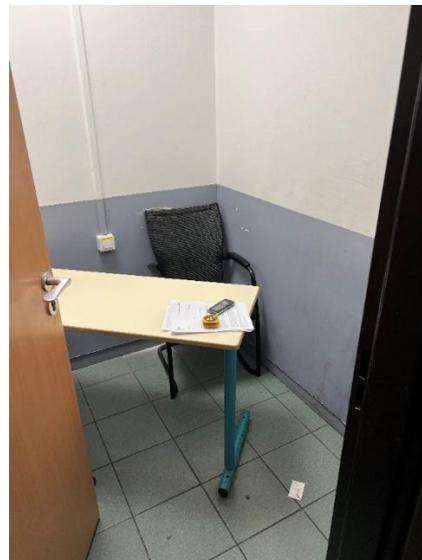
[Le local avocat](#) (ci-dessous) est toujours le même ; il n'a pas changé.

Il s'y trouve un siège sommaire.

Il est trop exigüé (1,72 sur 1,80m) surtout quand les avocats sont assistés d'un interprète (soit 3 personnes dans moins de 4m²).

On a l'impression de pouvoir être entendu par les policiers de l'extérieur. J'ai effectué des tests avec des personnes à l'extérieur : j'ai pu constater qu'il n'était pas possible d'entendre les discussions à l'intérieur de la pièce lorsque la porte du parloir était fermée.

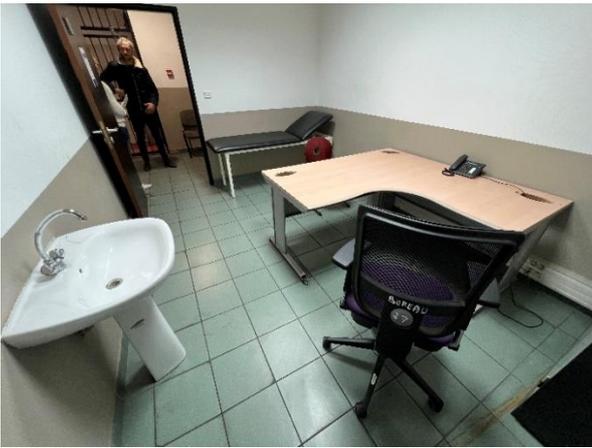
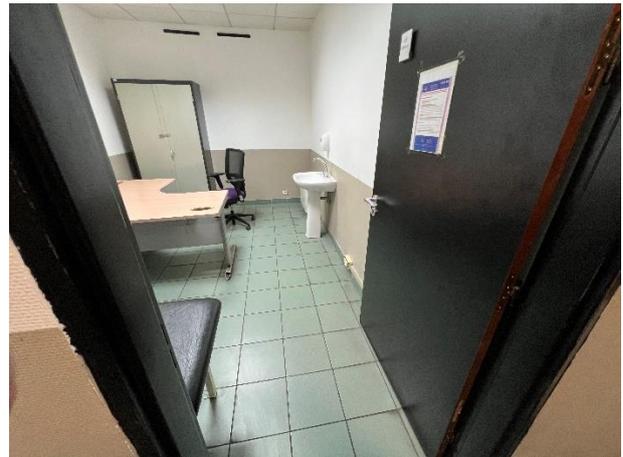
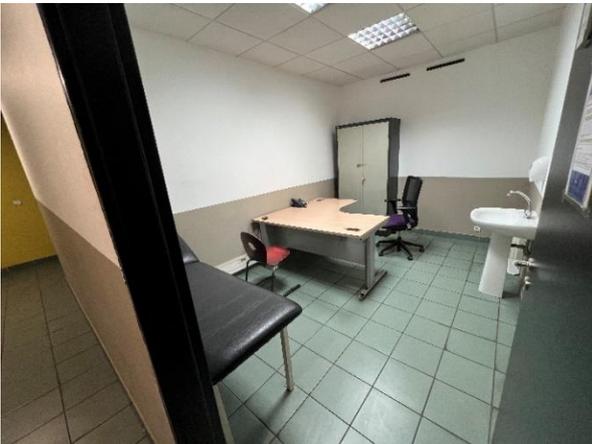
Le local pour les médecins est resté en l'état et n'a toujours pas été mis à disposition des avocats malgré le courrier que j'ai adressé à la cheffe du commissariat Nord. Je lui avais proposé de mettre ce local à disposition des avocats quand il n'était pas utilisé par les médecins. D'après les remontées des avocats du barreau, ce local reste inutilisé alors qu'il est grand et propre, ce qui renforce l'impression de confidentialité et de sérénité de l'entretien.

La salle médecins est parfaite pour recevoir des personnes en consultation : elle est grande, spacieuse, il n'y a pas d'hygiaphone, pas de vitre bien évidemment et manifestement il y a un bouton d'appel d'urgence.

Cette salle est bonne, à mon sens, pour préserver la confidentialité des entretiens.

Je réitère ma demande de mise à disposition des salles actuellement réservées aux médecins au bénéfice des avocats lorsque celles-ci sont inutilisées et cela pour les deux établissements.

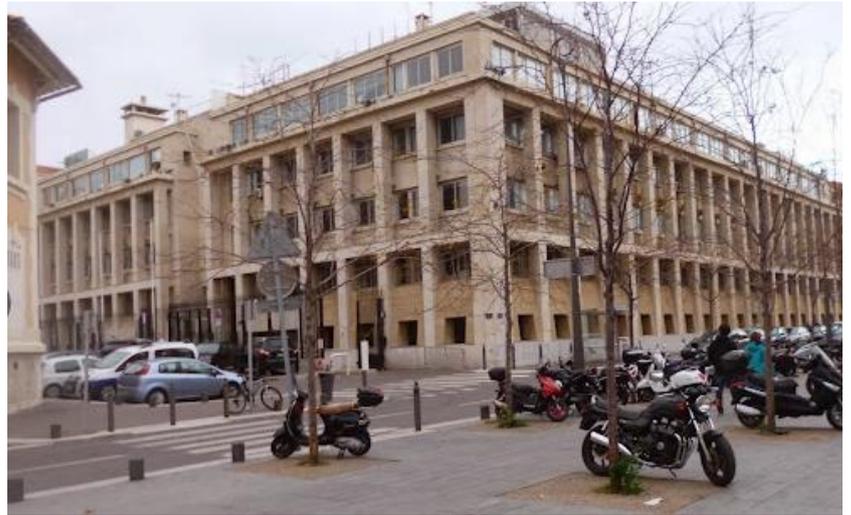
Photo du site Evêché

Après l'entrée sur le site des geôles du Commissariat évêché (ci-contre), je commence la visite par le parloir avocat (pas de photos).

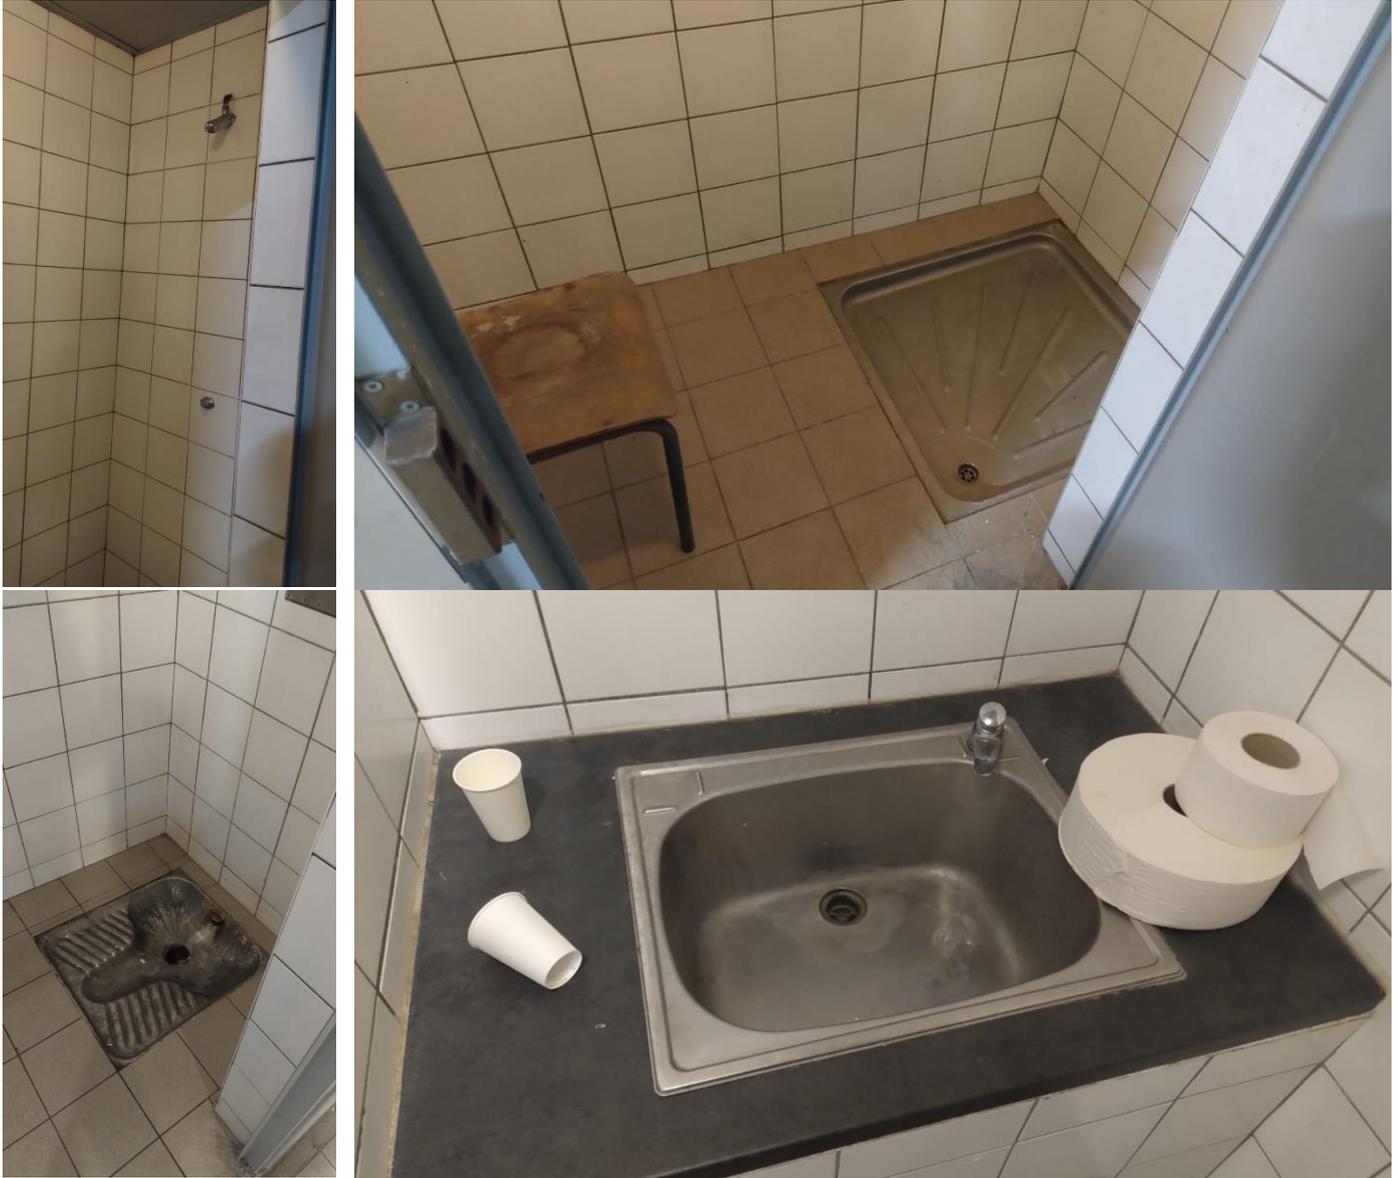
Après le parloir, se trouve un coin « salle de bain » avec des toilettes et une douche :

J'ai constaté qu'il n'y avait pas d'eau ni dans la cuvette des toilettes ni dans le bac de douche, ce qui laisse entendre que cet espace hygiène est rarement utilisé. Les conditions de propreté laissent à désirer.

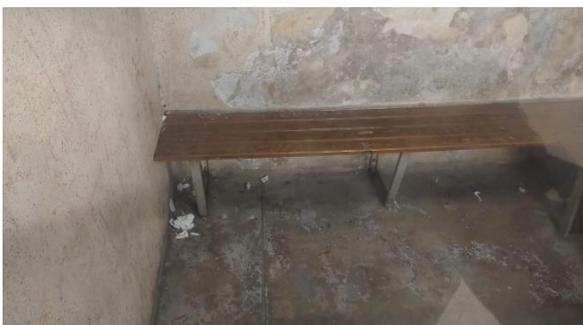
Après ce coin douche-toilettes, j'ai pu visiter la première geôle qui est sale. Chaque geôle présente les mêmes conditions de taille : 2,65m pour chacune avec présence d'un banc.

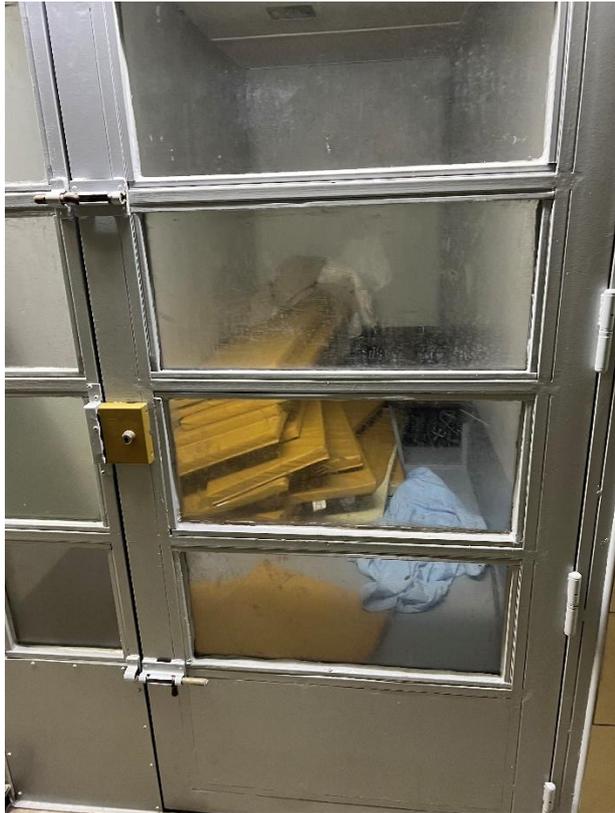
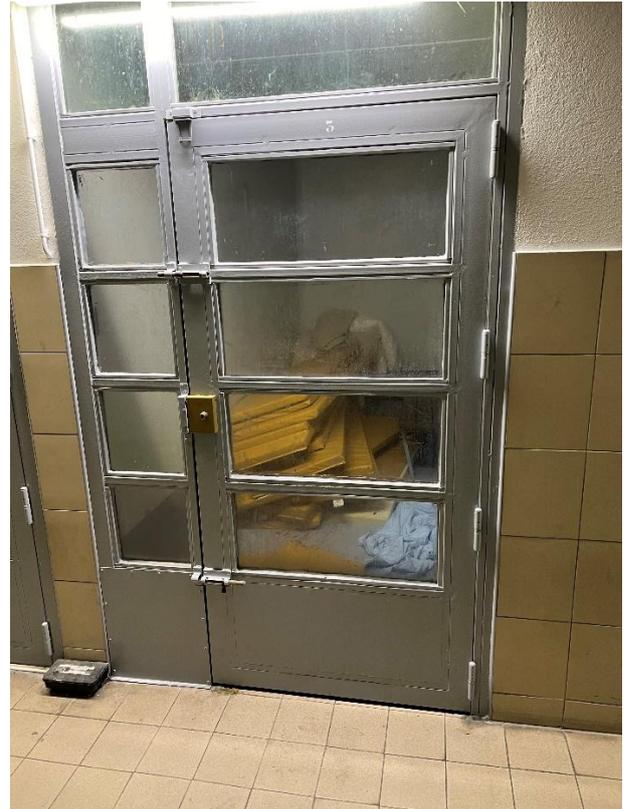
Matelas entassés dans la geôle n°3

Il y a des matelas et des couvertures dans une des geôles. Les matelas sont empilés les uns sur les autres dans la cellule n°3 avec des couvertures au fond de la pièce. D'après les déclarations des policiers présents le jour de ma visite, les matelas et les couvertures ne sont donnés que sur réclamation des personnes. La raison donnée à ce process de distribution au compte-gouttes, serait des problèmes sanitaires liés à la prolifération de punaises de lit et d'hygiène.

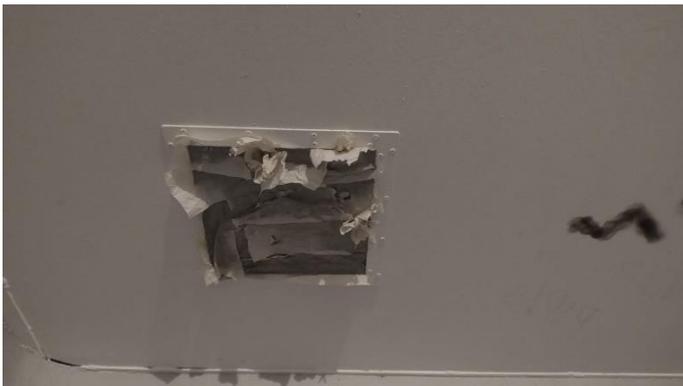
Papiers collés sur le système de ventilation

Je rentre dans une des geôles. Des papiers sont collés sur le système de ventilation afin de limiter la ventilation (faisait-il trop froid ?) mais ceci augmente le bruit et accélère la ventilation. La nourriture et les cartons de nourriture ne sont pas jetés.

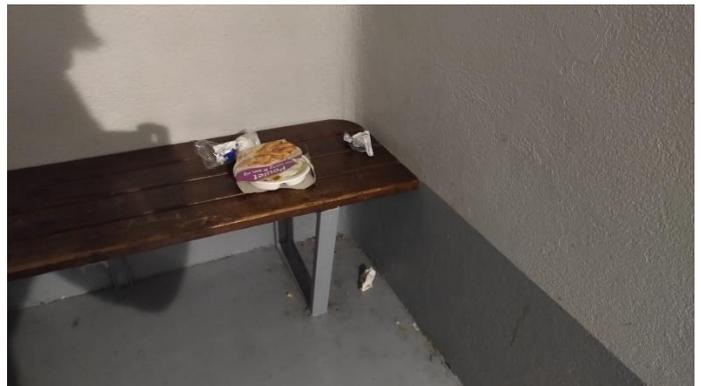
La nourriture n'est pas débarrassée des geôles

Il y a dans la cellule une lumière LED de forte intensité qui empêche de dormir.

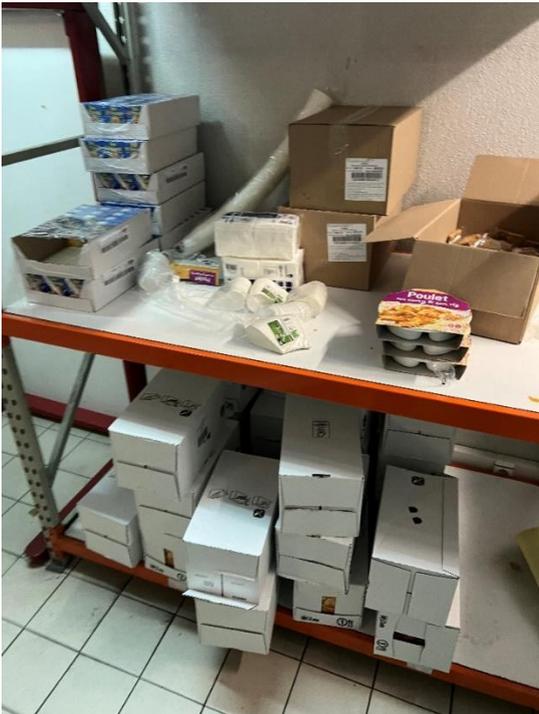
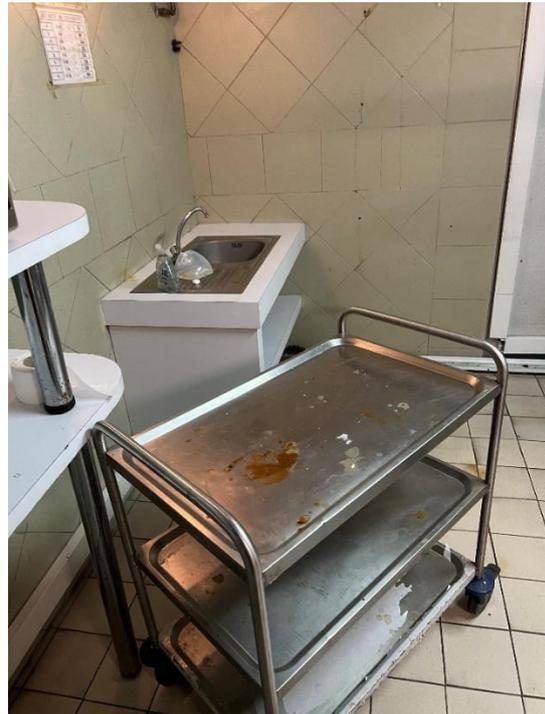
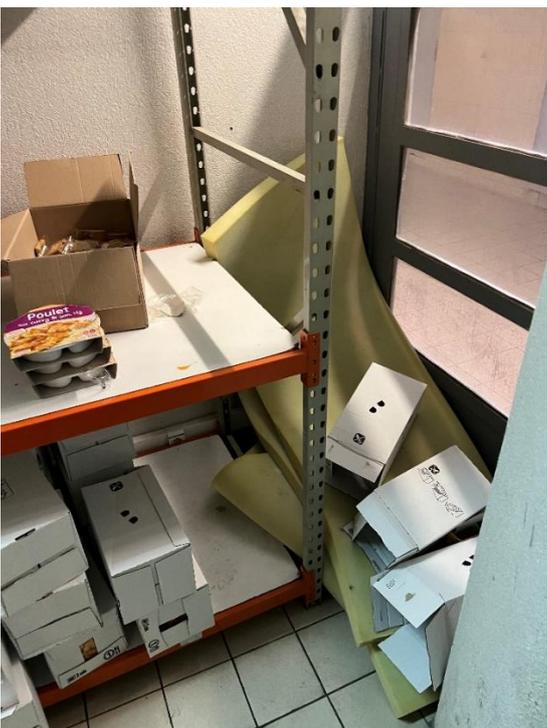
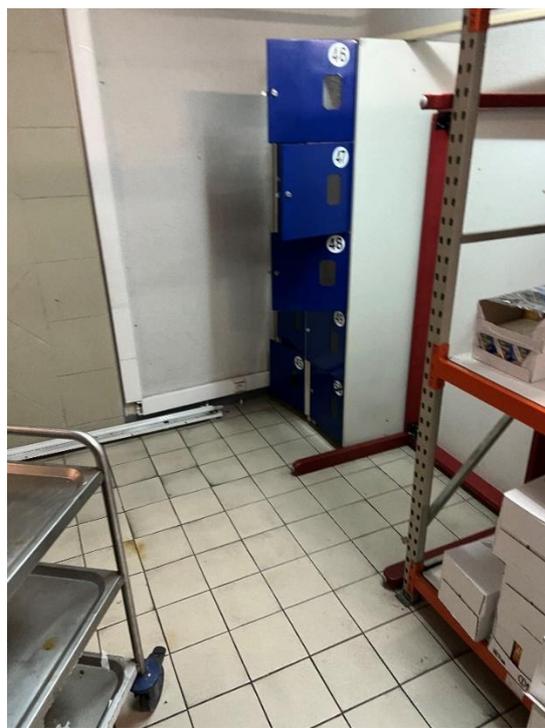
Dans le local où les repas sont stockés et réchauffés à l'aide d'un four à micro-ondes, l'hygiène est à revoir. Des résidus de nourriture séchée restent sur les plateaux ; à terre, se trouvent des balais sales et usagés, des têtes de balai sont présentes (photos).

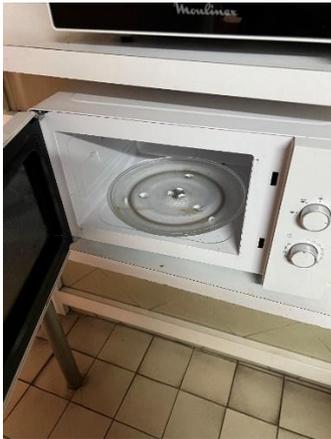
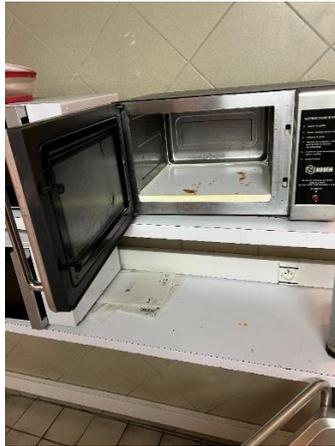
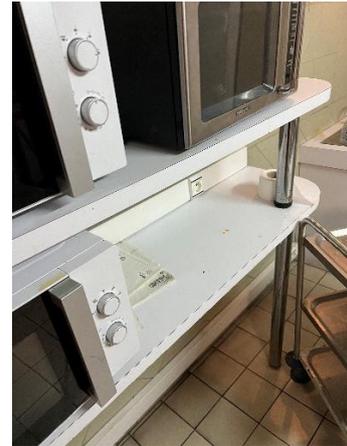
J'ai pris aussi en photo l'intérieur des fours à micro-ondes où sont chauffés les plats distribués aux gardés à vue montrant que le nettoyage des fours et de la cuisine n'est pas effectué. L'hygiène y est une fois de plus déplorable.

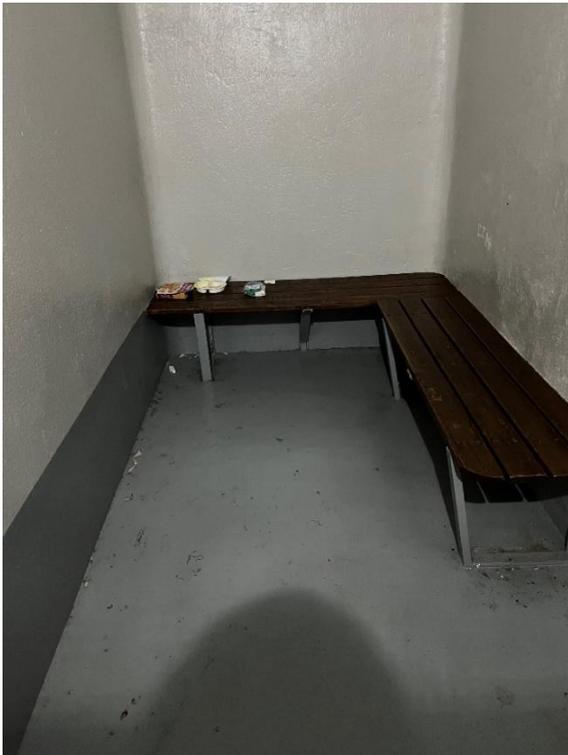
Les locaux 6,7, 8 et 9 sont vides sauf la cellule n°8 occupée par une personne.
Il y a des bancs en L et pas de matelas.

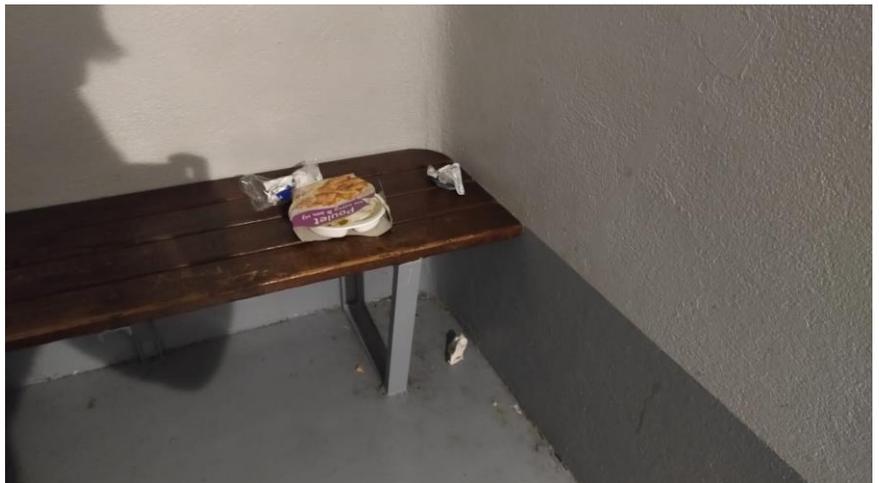
La cellule 9 pas d'odeur
Un kit d'hygiène est présent avec un
reste de poulet-riz au curry

Les largeurs sont entre 44 et 45 cm pour les bancs en L : il y en a un d'une longueur de plus de 2m.

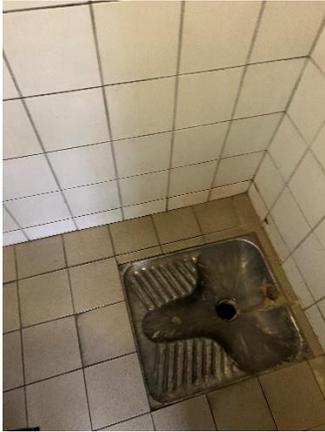
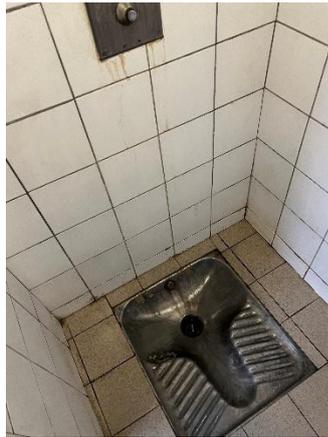
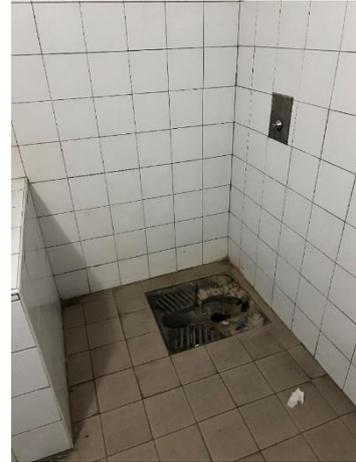
A l'intérieur des deux locaux toilettes des geôles collectives : l'un était particulièrement sale et l'autre, aussi sale et dégageant des odeurs nauséabondes, contenait des excréments visibles avec une chasse d'eau non tirée.

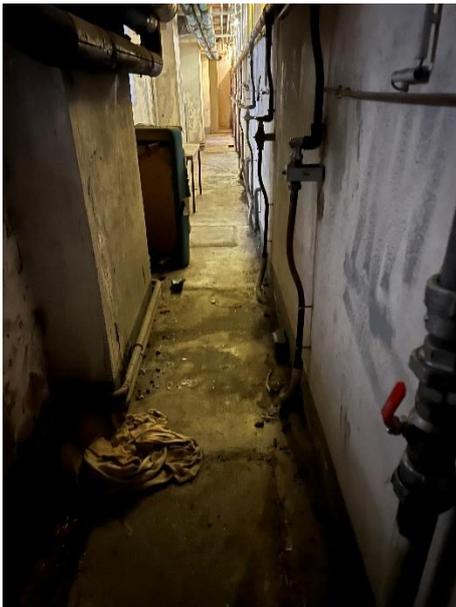
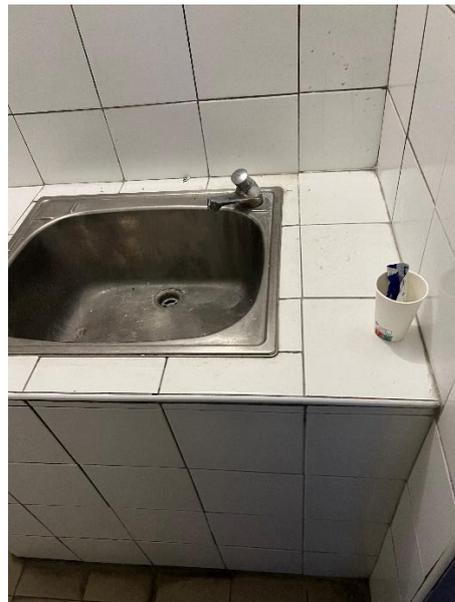
J'ai pris une photo du couloir derrière les toilettes montrant le côté technique des arrivées d'eau. Nous avons testé la chasse d'eau de ces toilettes en présence du chef de poste : elle s'est montrée défectueuse et aucun seau d'eau n'a été jeté pour éliminer ces excréments.
