# Impulsvortrag A4F online-Seminar „Erdbebenresilienz im Lehmbau“

Prof. Dr.-Ing. Christof Ziegert, ZRS Ingenieure GmbH

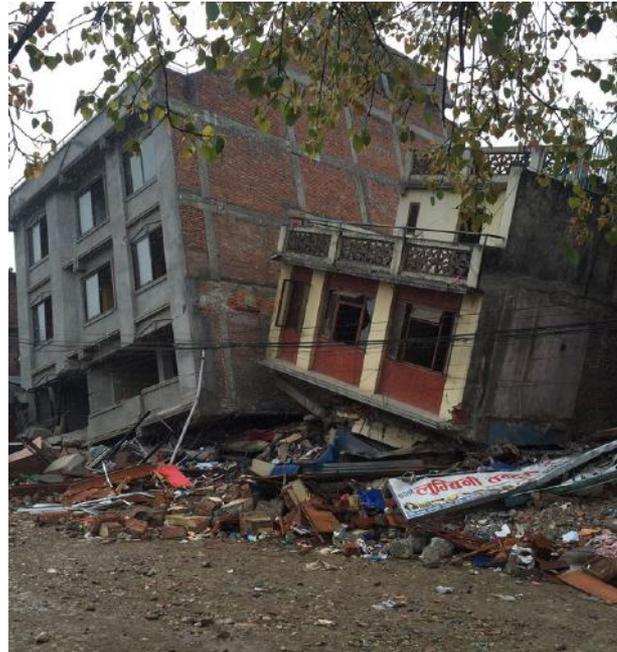
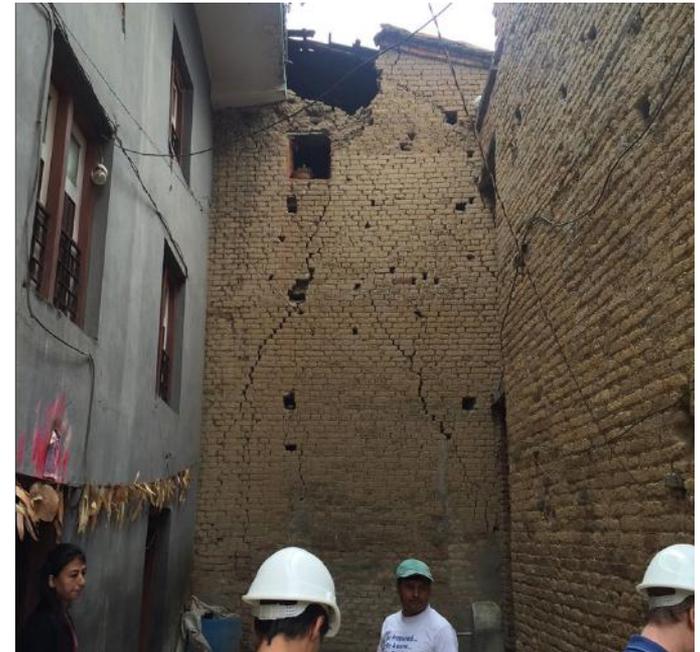
Eigene Analyse und Wahrnehmung z.B. Nepal 2015:

- „schlecht gebaute“ und/oder vorgeschädigte Stahlbetonbauten wiesen erhebliche Schäden auf
- „gut gebaute“ und intakte Stahlbetonbauten wiesen keine oder nur geringe Schäden auf
- „schlecht gebaute“ und/oder vorgeschädigte Lehmbauten wiesen erhebliche Schäden auf
- „gut gebaute“ und intakte Lehmbauten wiesen keine oder nur geringe Schäden auf
- „schlecht gebaute“ ...

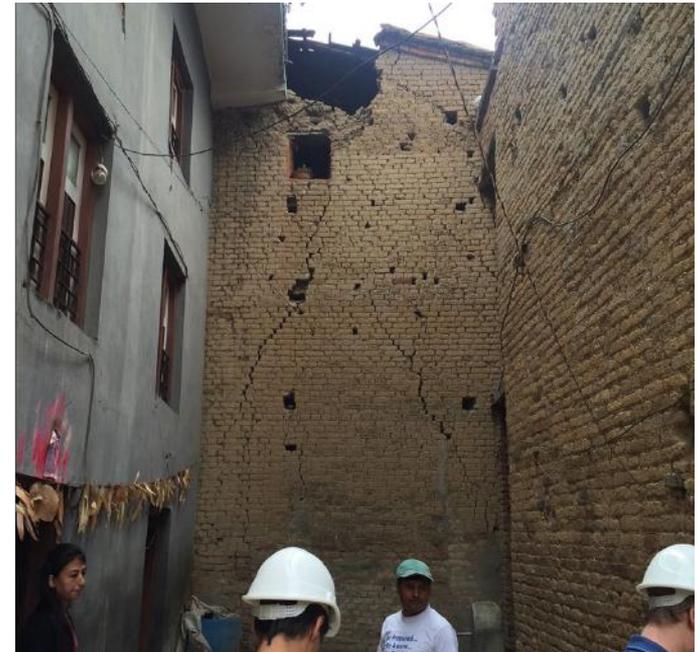
Eigene Wahrnehmung z.B. Nepal 2015:

- „schlecht gebaute“ und/oder vorgeschädigte Stahlbetonbauten wiesen erhebliche Schäden auf
- „gut gebaute“ und intakte Stahlbetonbauten wiesen keine oder nur geringe Schäden auf
- „schlecht gebaute“ **und/oder vorgeschädigte Lehmbauten** wiesen erhebliche Schäden auf
- „gut gebaute“ und intakte Lehmbauten wiesen keine oder nur geringe Schäden auf
- „schlecht gebaute“ ...

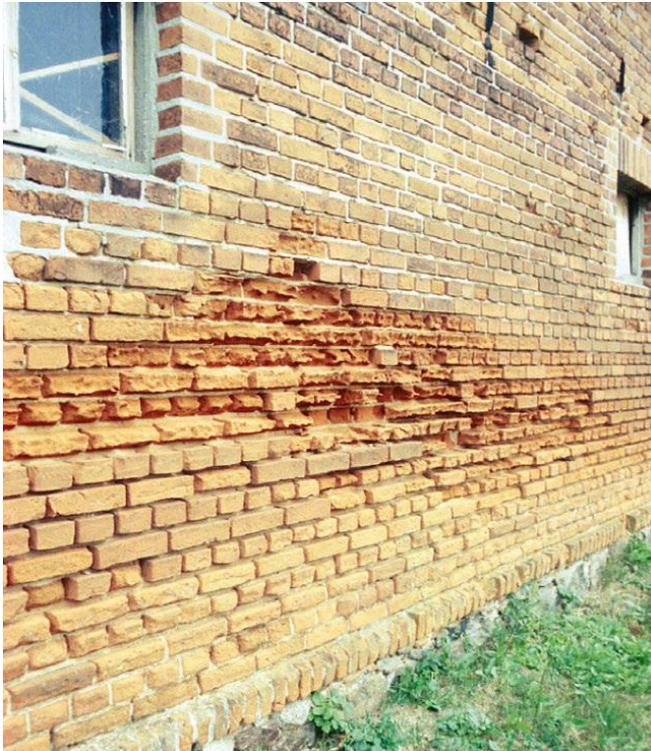
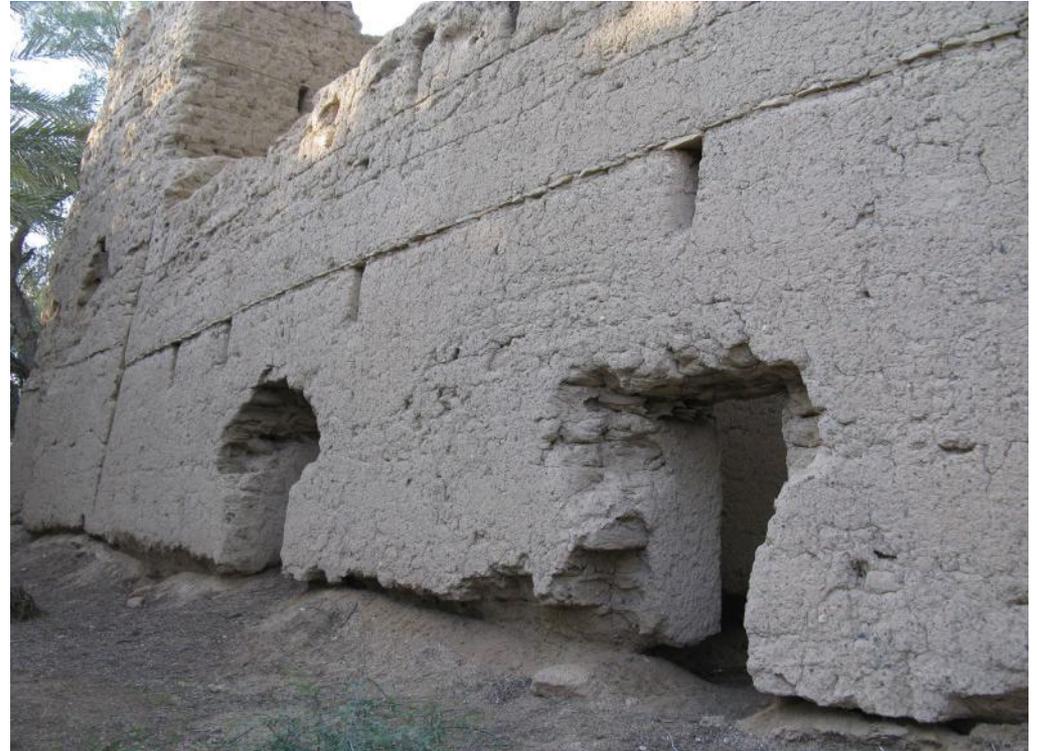
Unterschied im Schadensbild Ziegel- und Lehmsteinmauerwerk aufgrund unterschiedlichem Verdunstungsverhalten

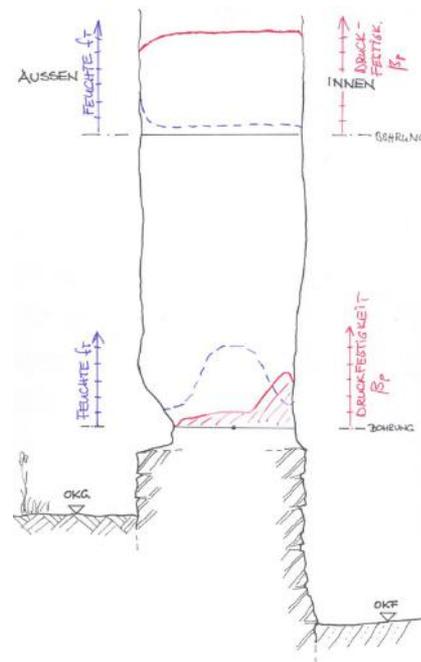
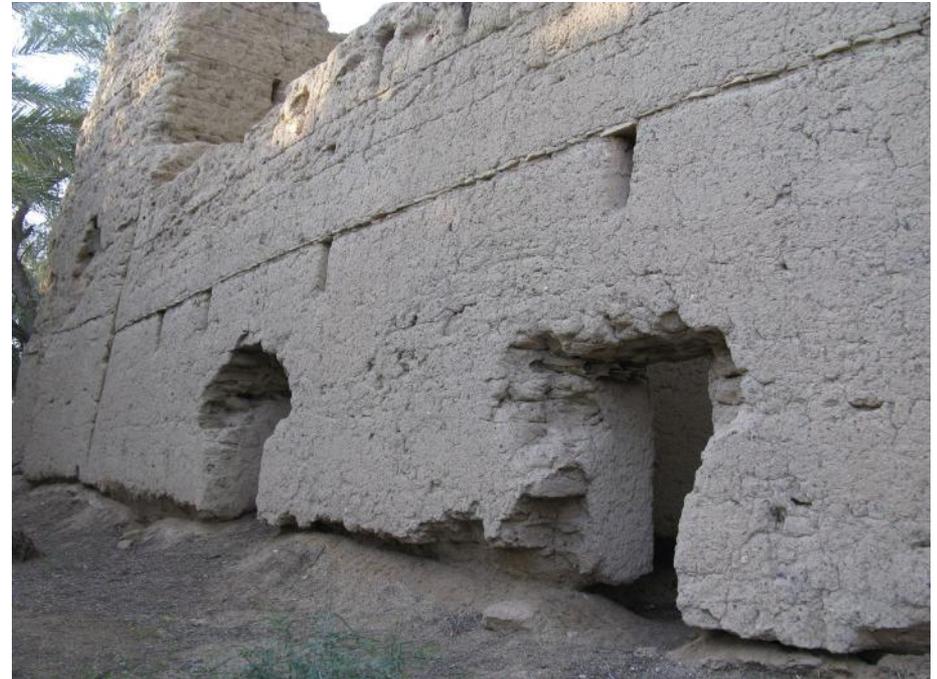
Der Querschnitt ist reduziert und der Restquerschnitt weist eine erhöhte Feuchte und damit eine geringere Festigkeit auf.

Feuchte- und salzgeschädigte Lehmbauten weisen eine deutlich geringere Erdbebenresilienz auf!  
Dies stellt die Hauptursache für das Versagen im Erdbebenlastfall dar!

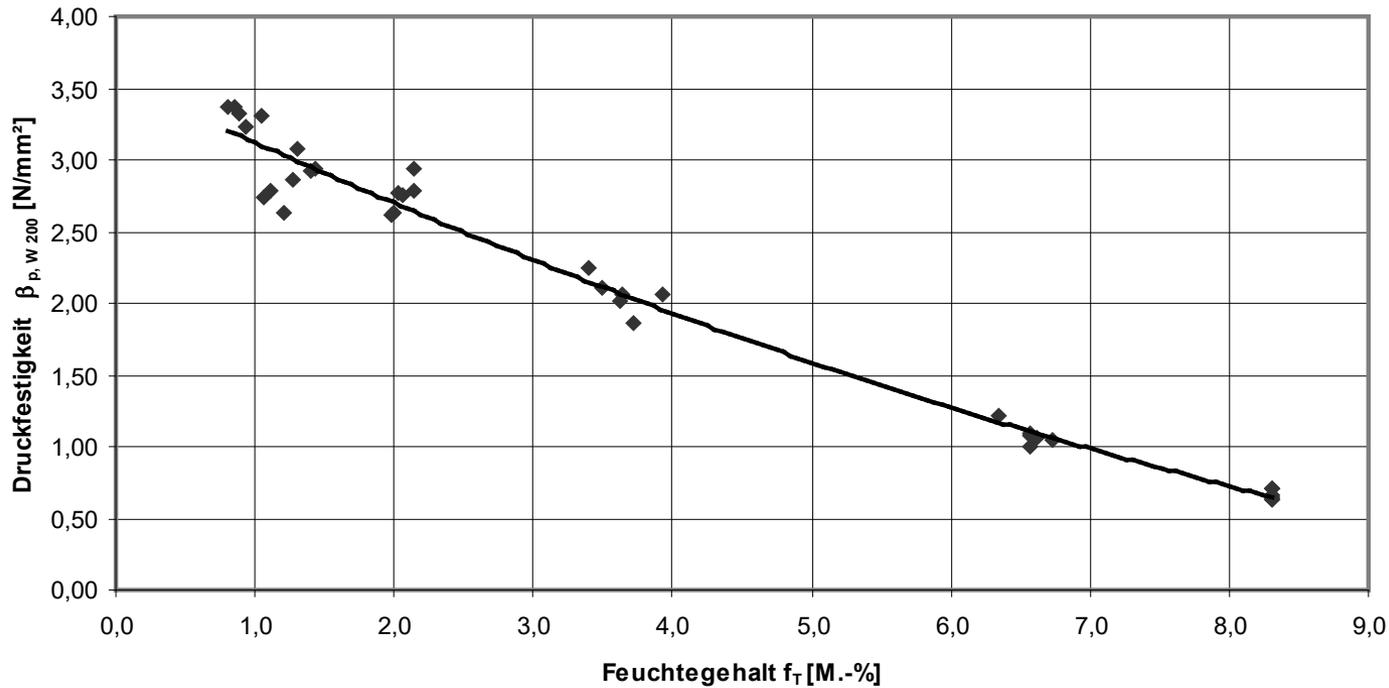
Compressive strength is depending on the material humidity!

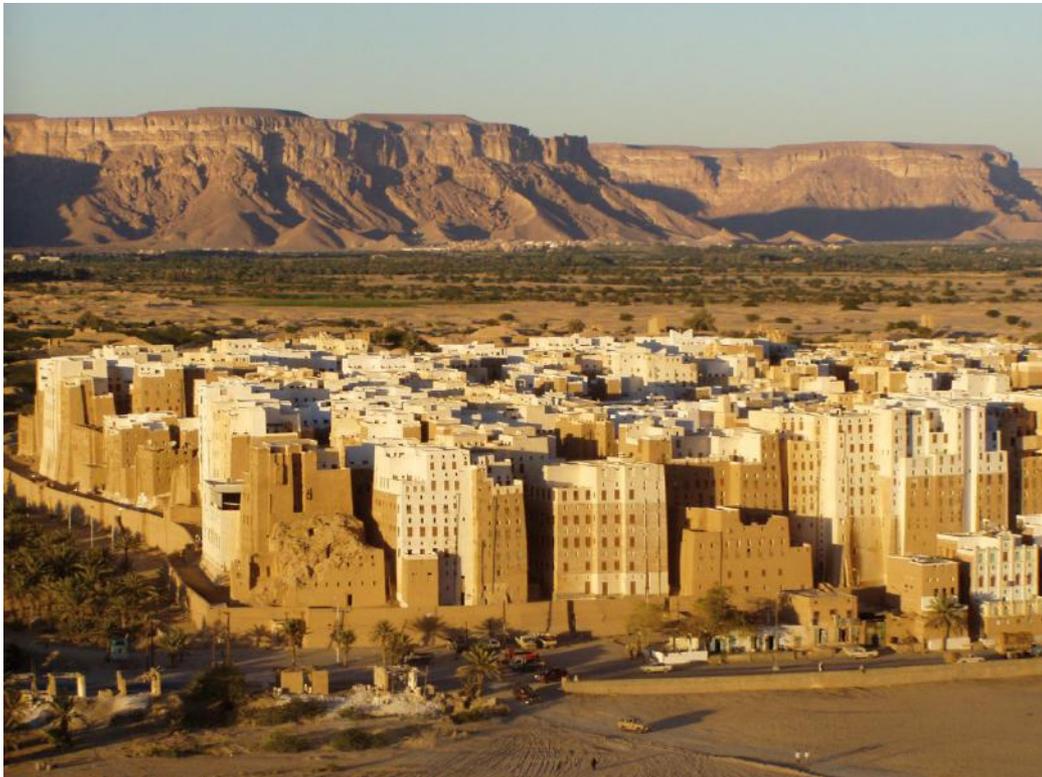
Earth block buildings, Shibam, Yemen, 2004

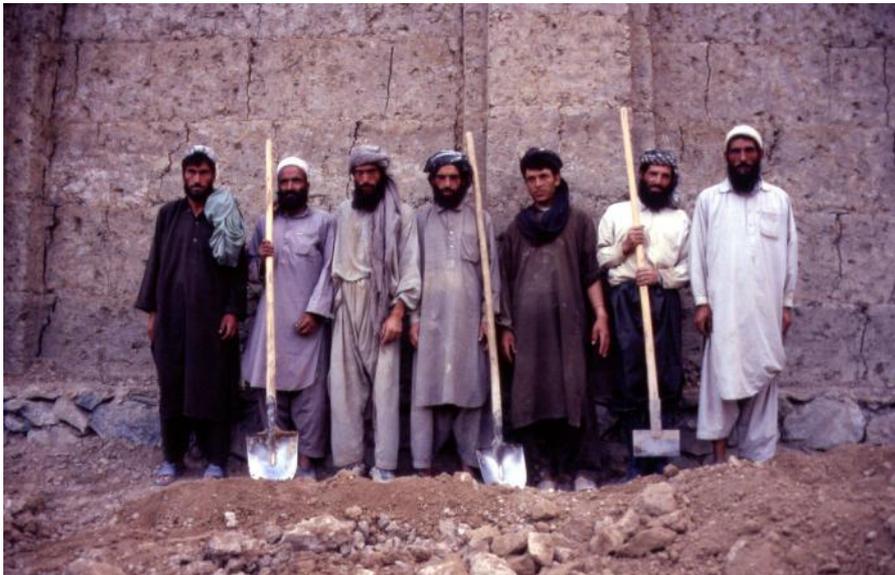
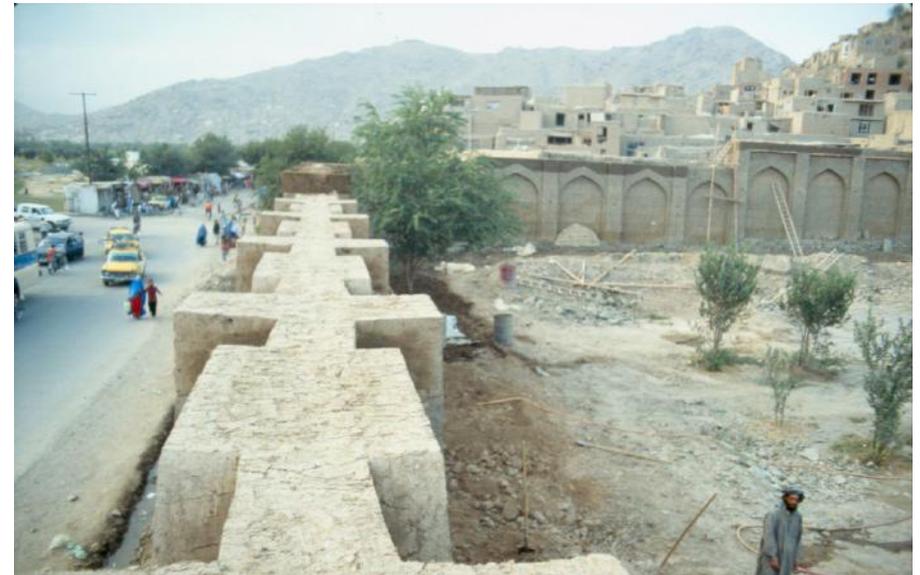
distinguishing features:

- severed fiber
- specific arrangement in layers
- no formwork holes

Kabul, Afghanistan, 2003

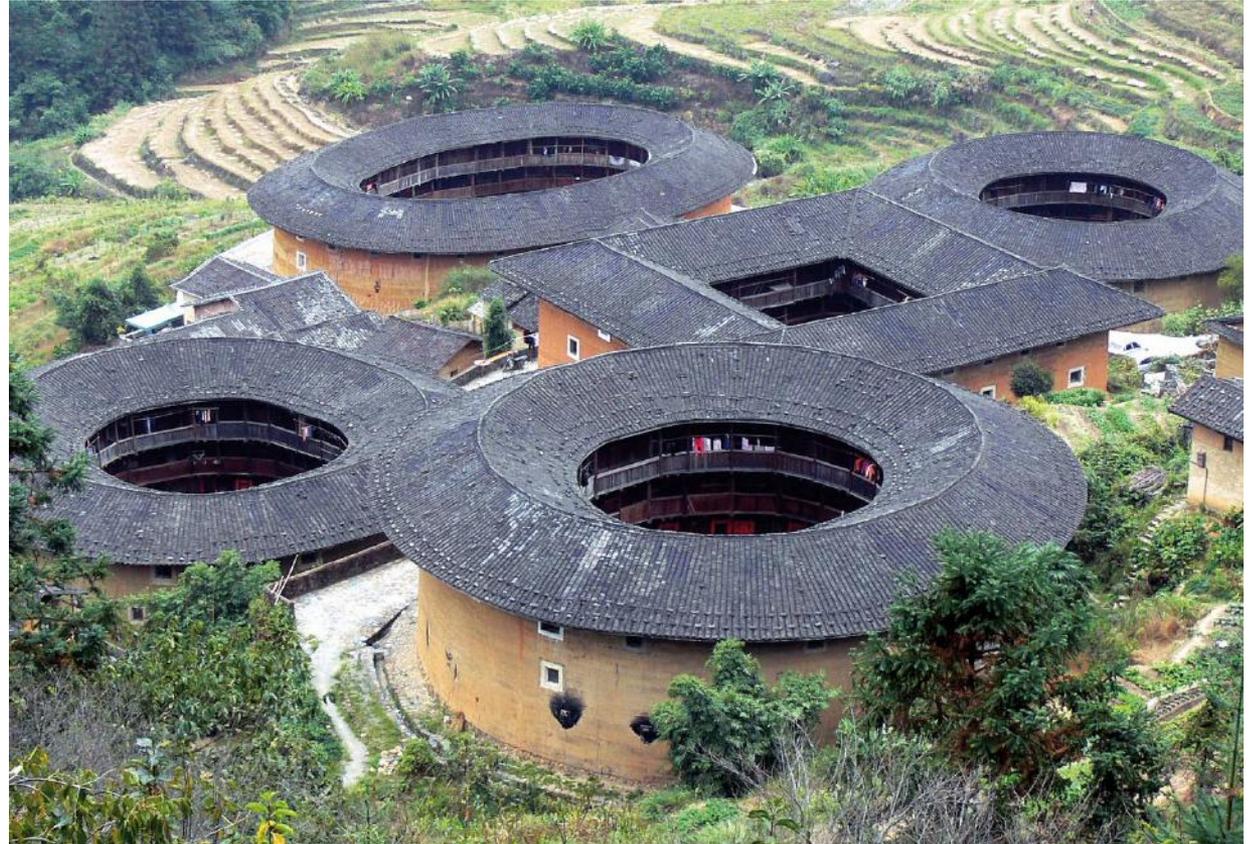
Roman rammed earth buildings. Fujuan, China

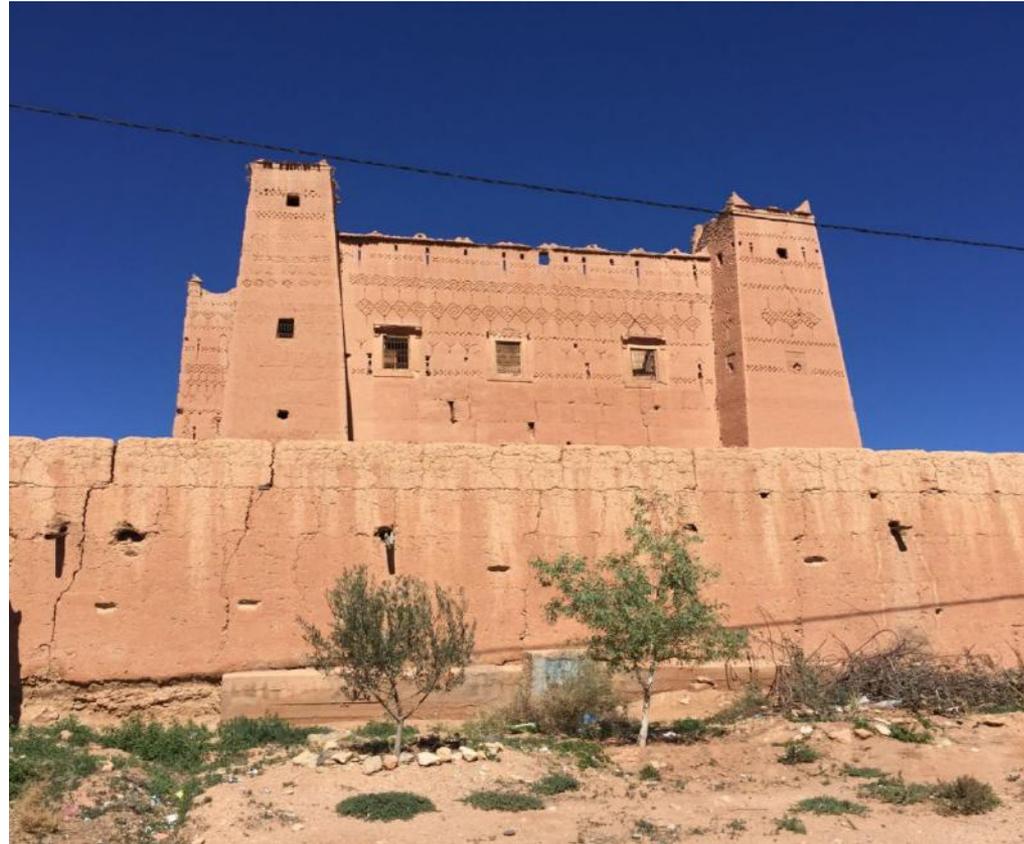
Roman rammed earth buildings. Kasba near Skoura, Morocco

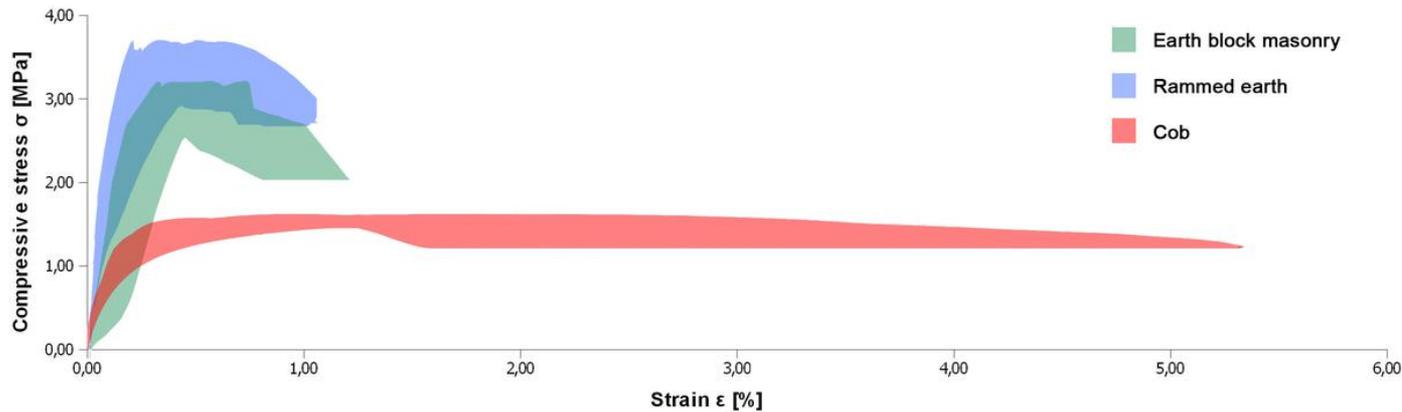
Das ausgeprägt plastische Materialverhalten von Wellerlehm wirkt energiedissipativ und erhöht damit die Erdbebenresilienz deutlich.

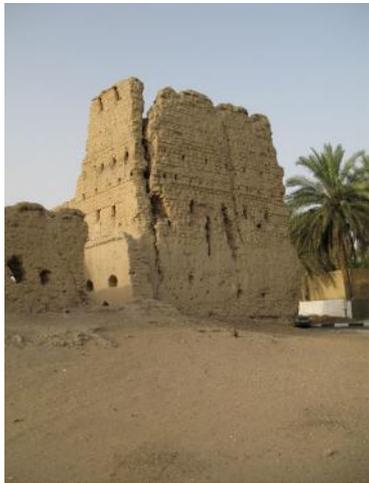
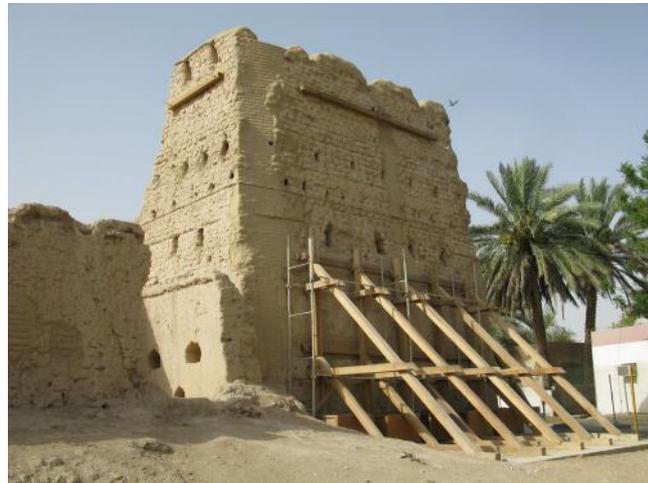
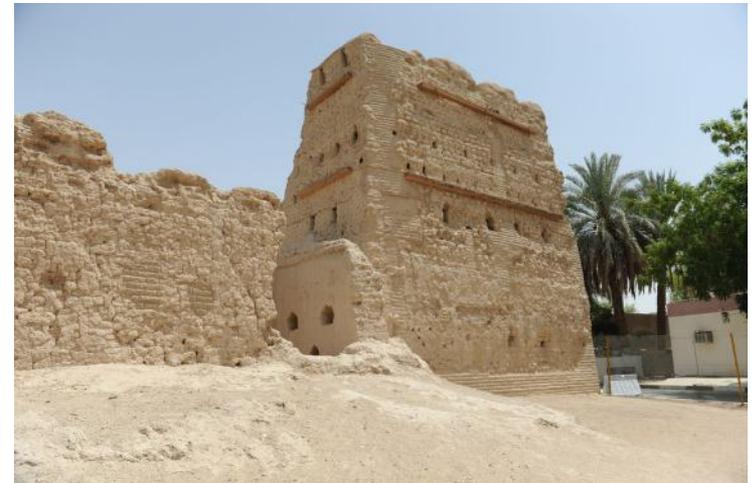
Erkennen → Notsichern → Sichern → Sanierungsmaßnahmen → Rückbau der Sicherungsmaßnahmen

Al Damarki House, Al Ain, UAE. 2010/11. Fotos: ZRS Ingenieure, Christof Ziegert

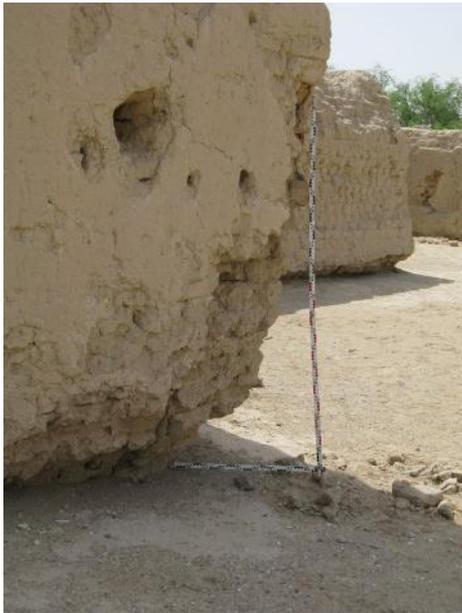
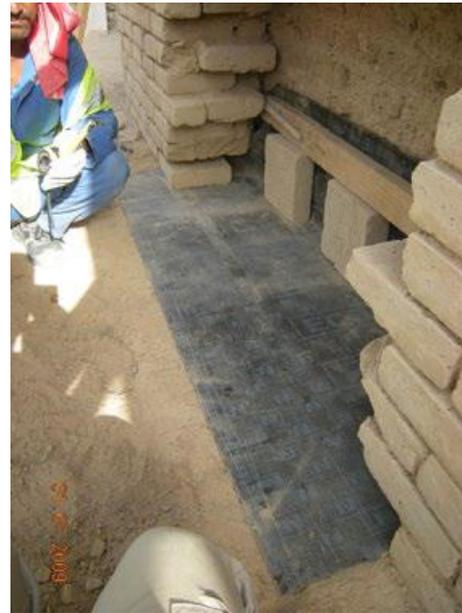
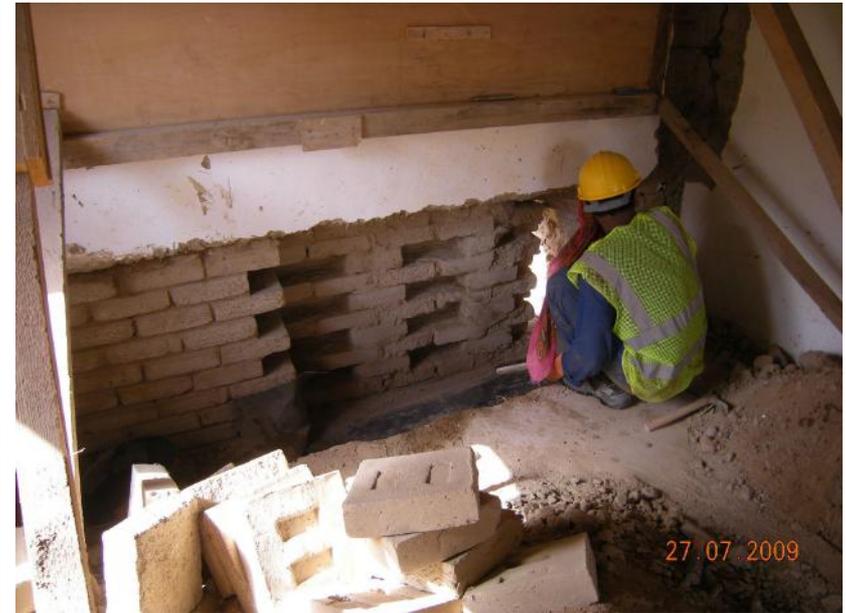
Rehabilitation Al Jahili Fort  
Al Ain, UAE

Bei sehr dicken Wänden zusätzlicher Arbeitsschritt des jeweils hälftigen Arbeitens über die Dicke des Querschnittes

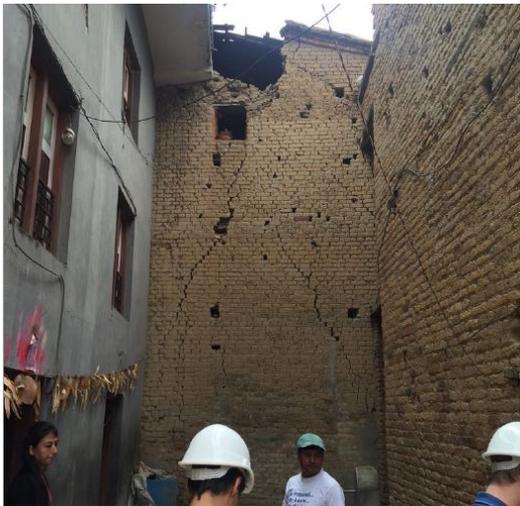
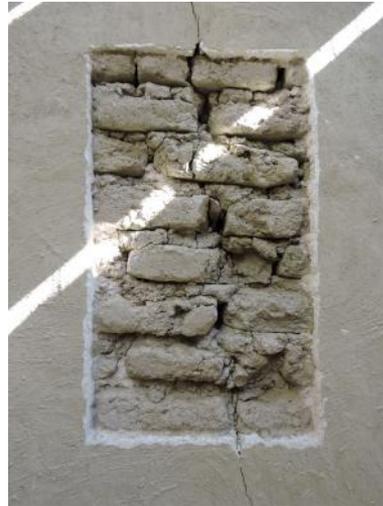
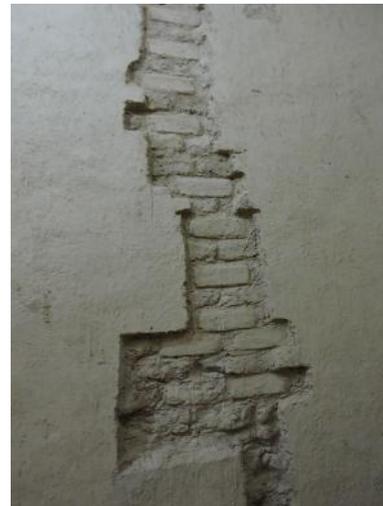
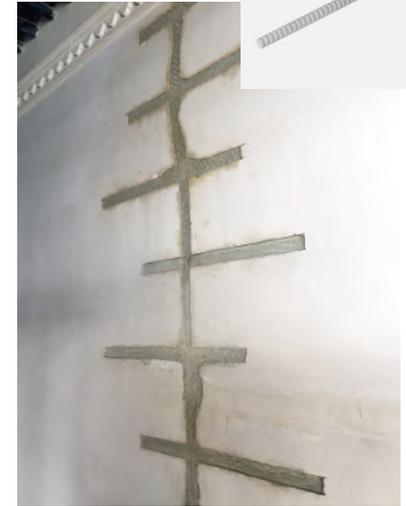
Hauptproblem Risse:

- Stufenrisse im Fugenverlauf können mit fließfähigem Mörtel ausgepresst werden.
- Verlaufen die Risse durch die Lehmsteine, ist die (Schub-)Tragfähigkeit wesentlich eingeschränkt und die betroffenen Lehmsteine müssen ausgetauscht werden. Ist die Wand sehr dick, reicht der handwerklich mögliche Austausch der äußeren Läufer nicht aus, um die volle Schubtragfähigkeit wieder herzustellen. Dann müssen zusätzlich Vernadelungen hergestellt werden.

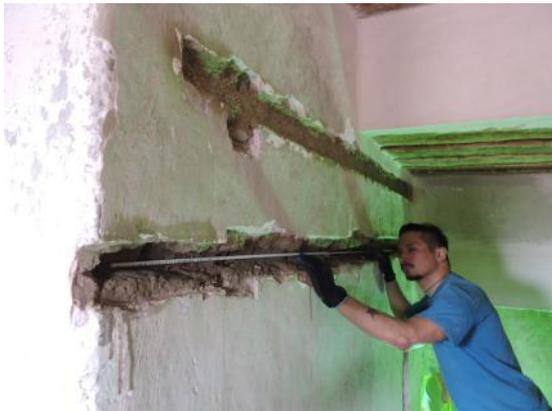
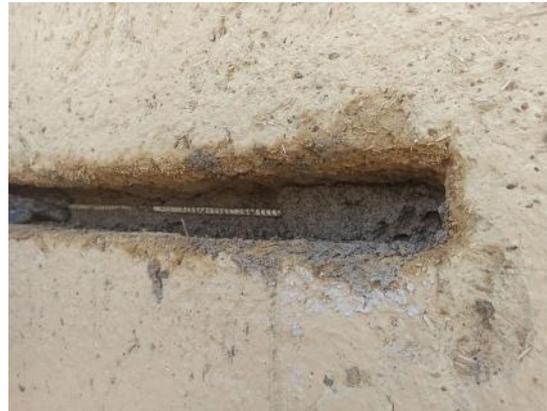
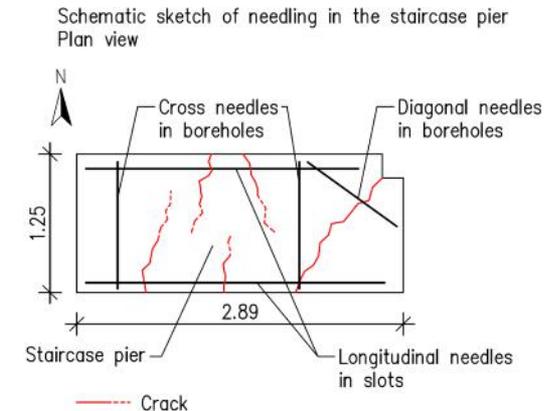
Needling was executed with fiber glass bars needles of the type Schöck Combar, with a diameter of 8 mm. The needles have a ribbed surface similar to rebar. Compared to reinforcing steel or stainless steel, these needles have the advantage of being more flexible and therefore better adapted to the earthen block masonry.

The mortar used to coat the needles had to bridge between the high strength of the needle and the low strength of the earth block masonry, therefore low hydraulic lime mortar was used for this purpose. As hydraulic lime could not be procured locally, a mortar was prepared that can be described as a lime mortar with low cement content. The strength was thus similar. The mortar was moistened during the two following weeks to allow a humid cure.

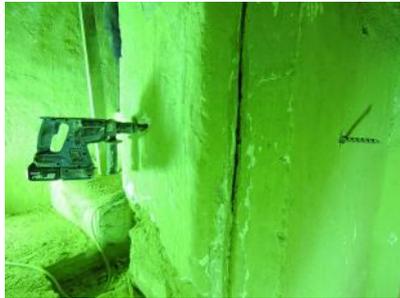
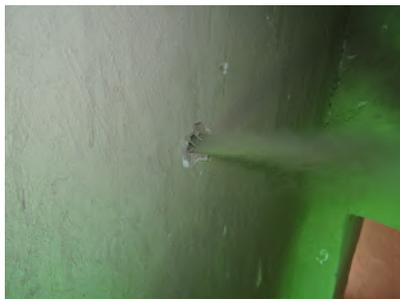
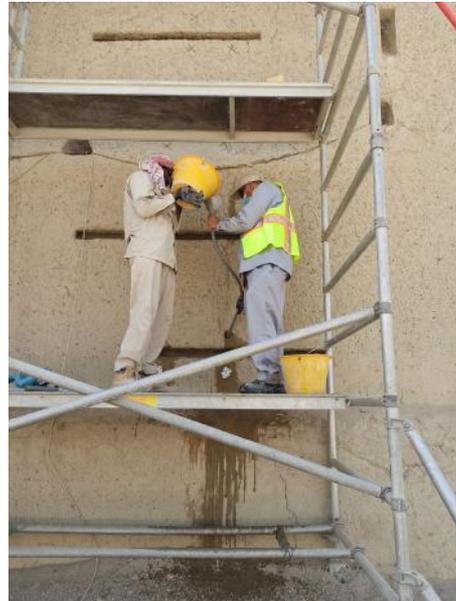
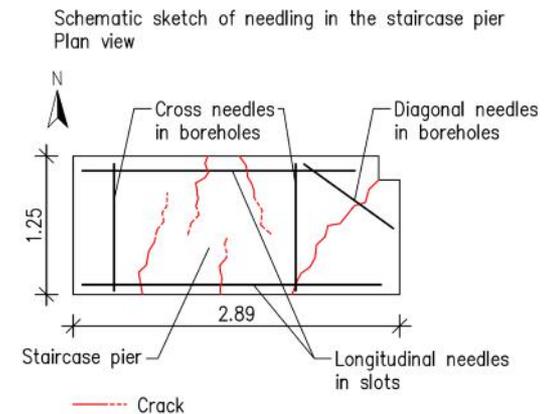
For needles to be laid transversely and diagonally, access channels were drilled out. The mortar prepared in a liquid state was filled in this access channels to flow in by gravity, prior to the insertion of the needles.

The intervention was successful. Regular monitoring has shown that up to now, i.e. 1.5 years after the measure, the cracks have not re-opened and no new cracks have appeared

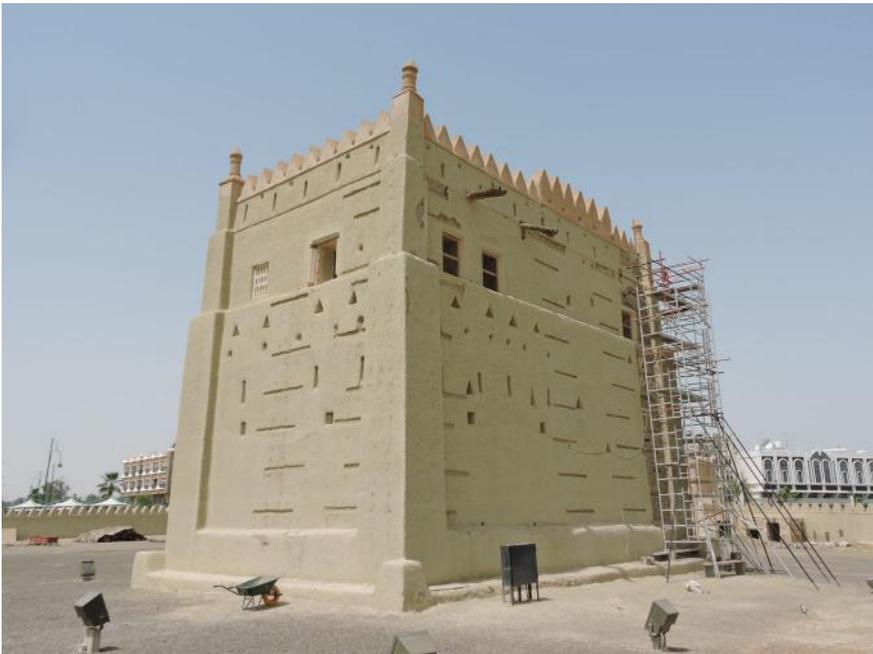
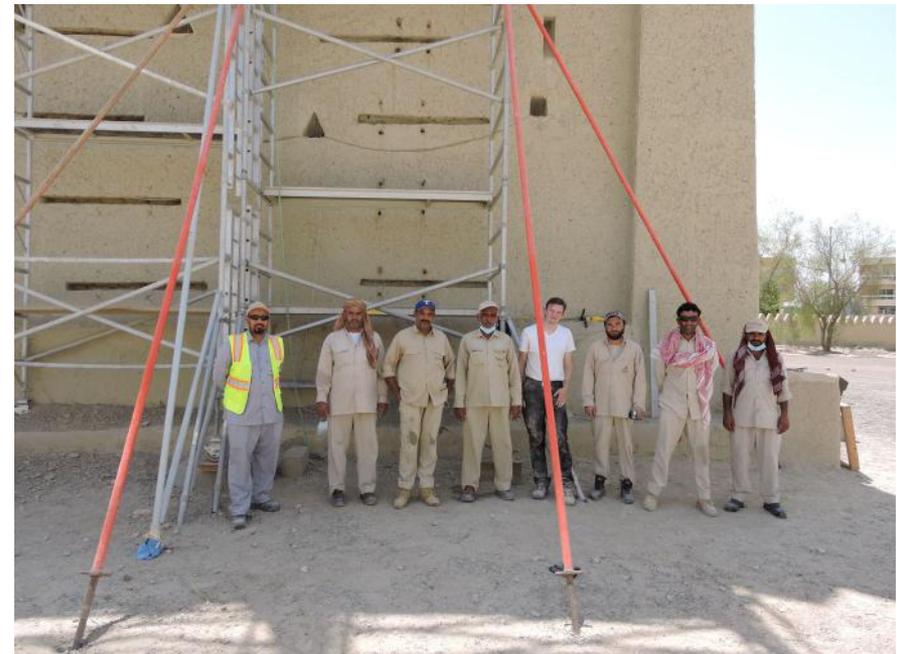
Meanwhile the north façade is reconnected to the outer and inner cross walls by needling also.

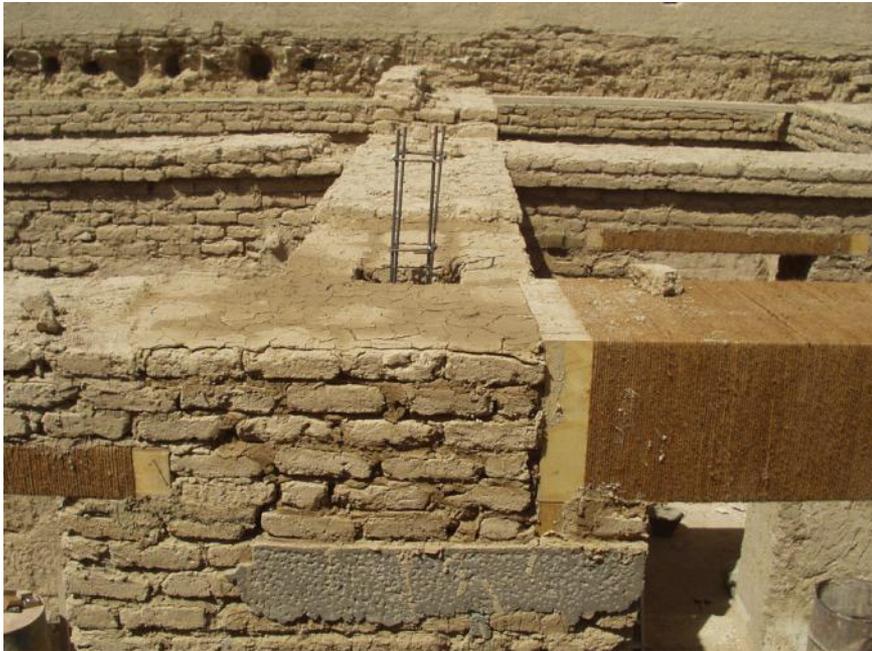
Die Maßnahmen müssen auf jedes Gebäude, dessen Materialien und dessen Nutzung abgestimmt werden.

Häufig läuft es auf folgende Maßnahmen hinaus:

Sanierung Fußpunkt / Ausbildung von Deckenscheiben / Anker / Ringbalken / Wrapping

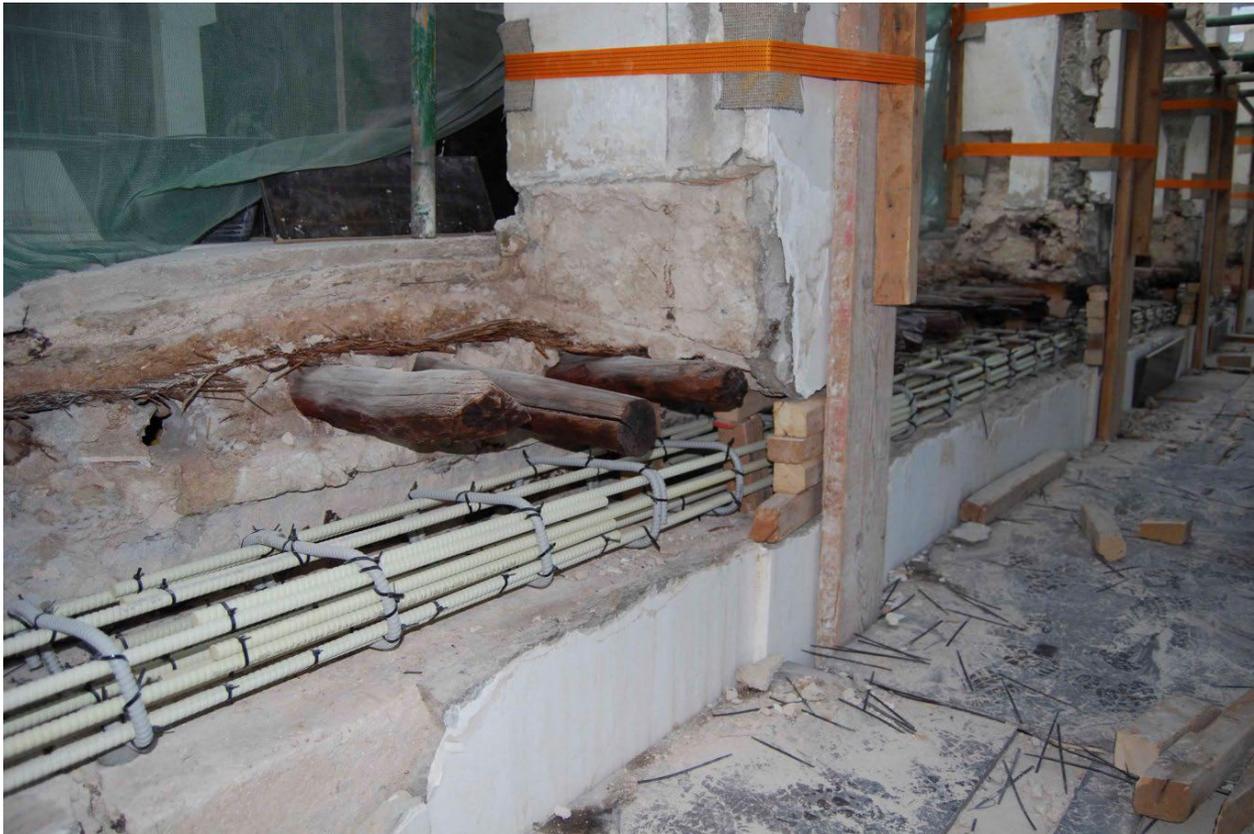
Integration von Ringbalken, Old Palace Doha

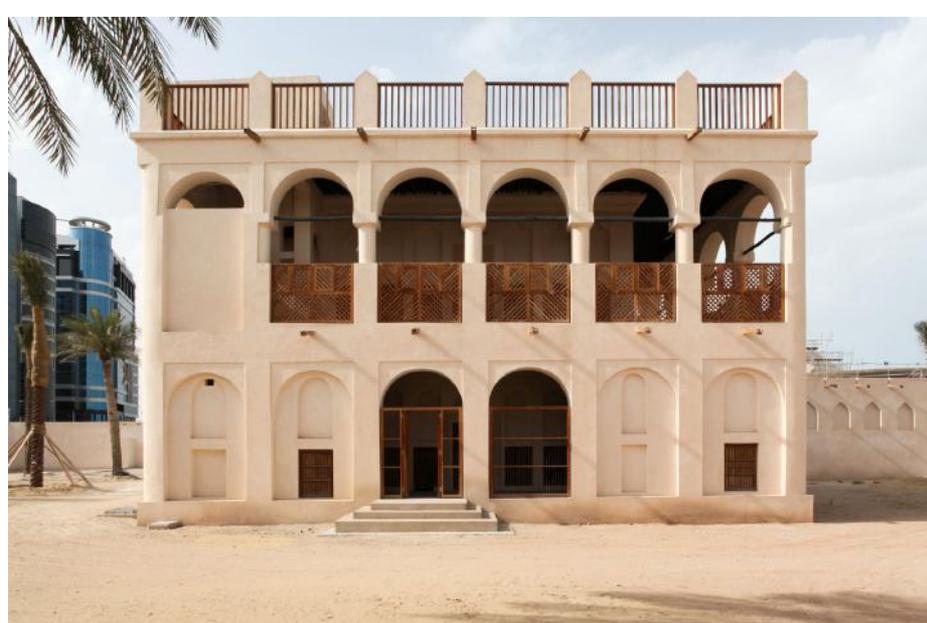
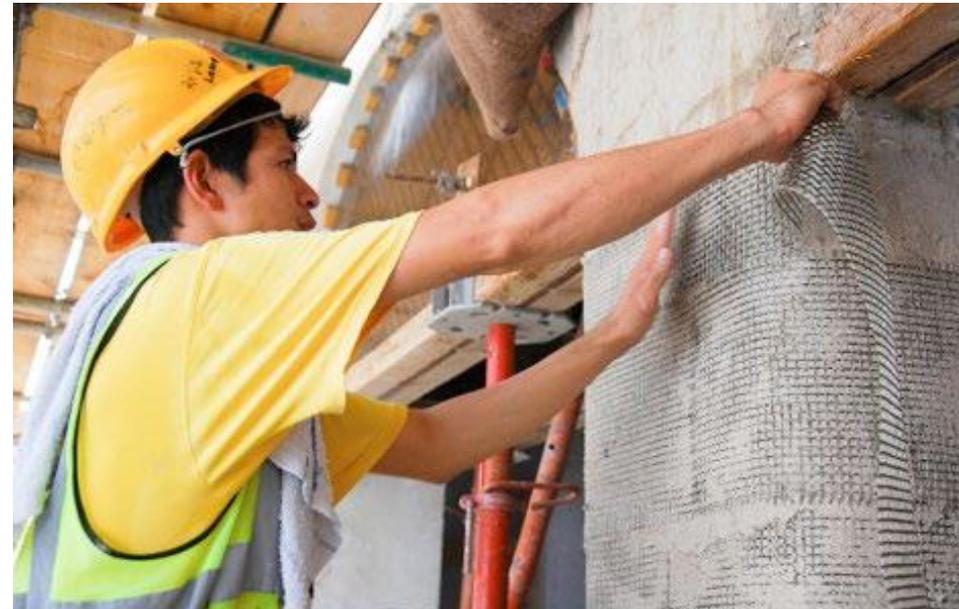
Sanierung Fußpunkt / Ausbildung von Deckenscheiben / Anker / **Wrapping**

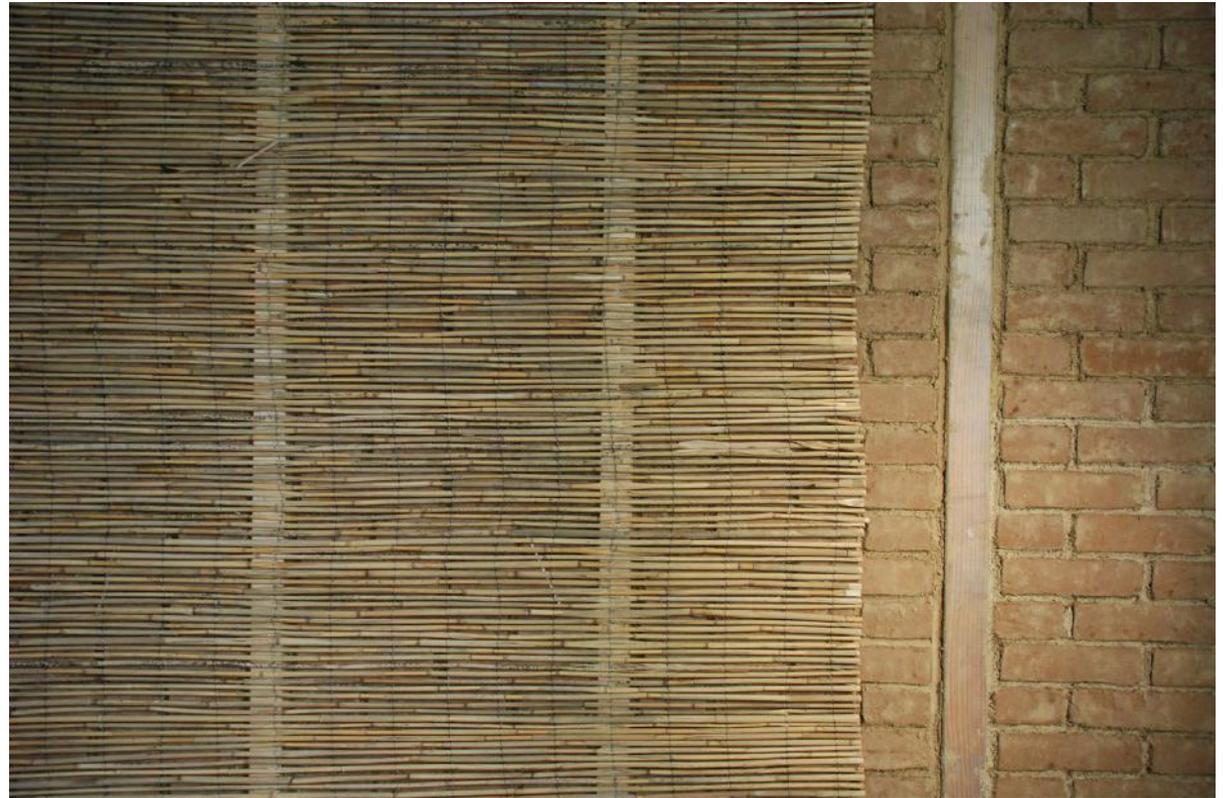
Holz- oder Bambustragwerke (mit ausreichender Horizontalaussteifung) mit Lehmausfachungen sind positiv zu bewerten (Einschränkung: Verfügbarkeit, Klimazone, Termiten)

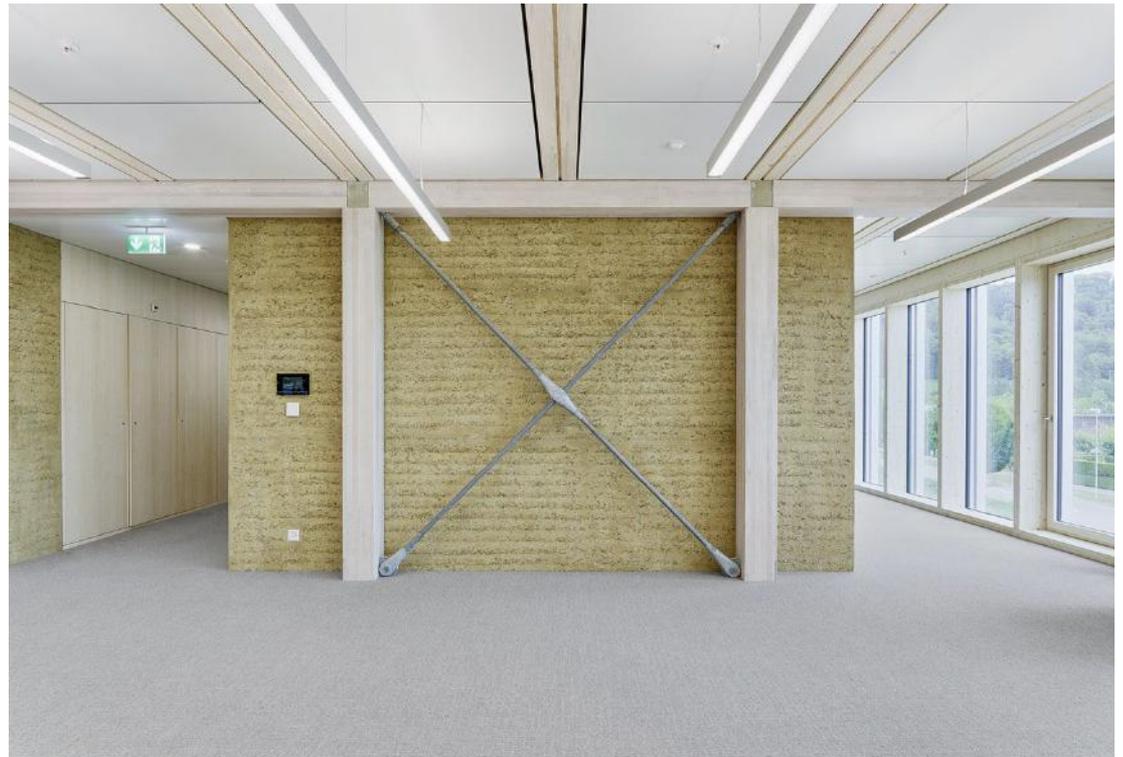
Hybride Tragwerke sind aufgrund Ihres unterschiedlichen dynamischen Verhaltens of kontraproduktiv  
(Bürogebäude ERNE-Holzbau Schweiz, Erdbebenmodellierung ZRS Ingenieure)

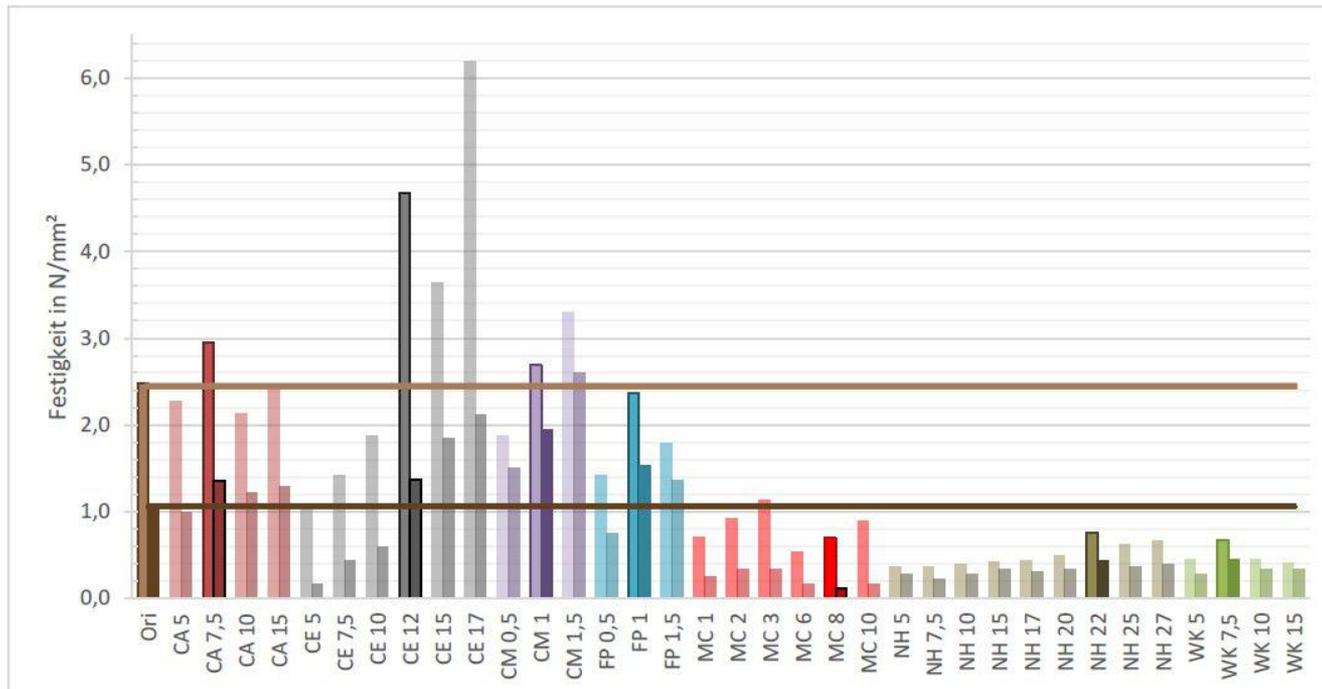
M.-% stabilizers vs.  
Compressive and tensile  
bending strenght.  
(Schlacht, P., 2021)

- CA gypsum
- CE cement
- CM Methylcellulose
- FP starch
- MC Polymerdispersion
- NH Nat. Hydraulic Lime
- WK Hydrated Lime

Stabilisierung von Lehmbaustoffen mit chemisch wirksamen, nicht reversiblen Bindemitteln ist nach den deutschen Regelwerken zum Lehm bau nicht zulässig!

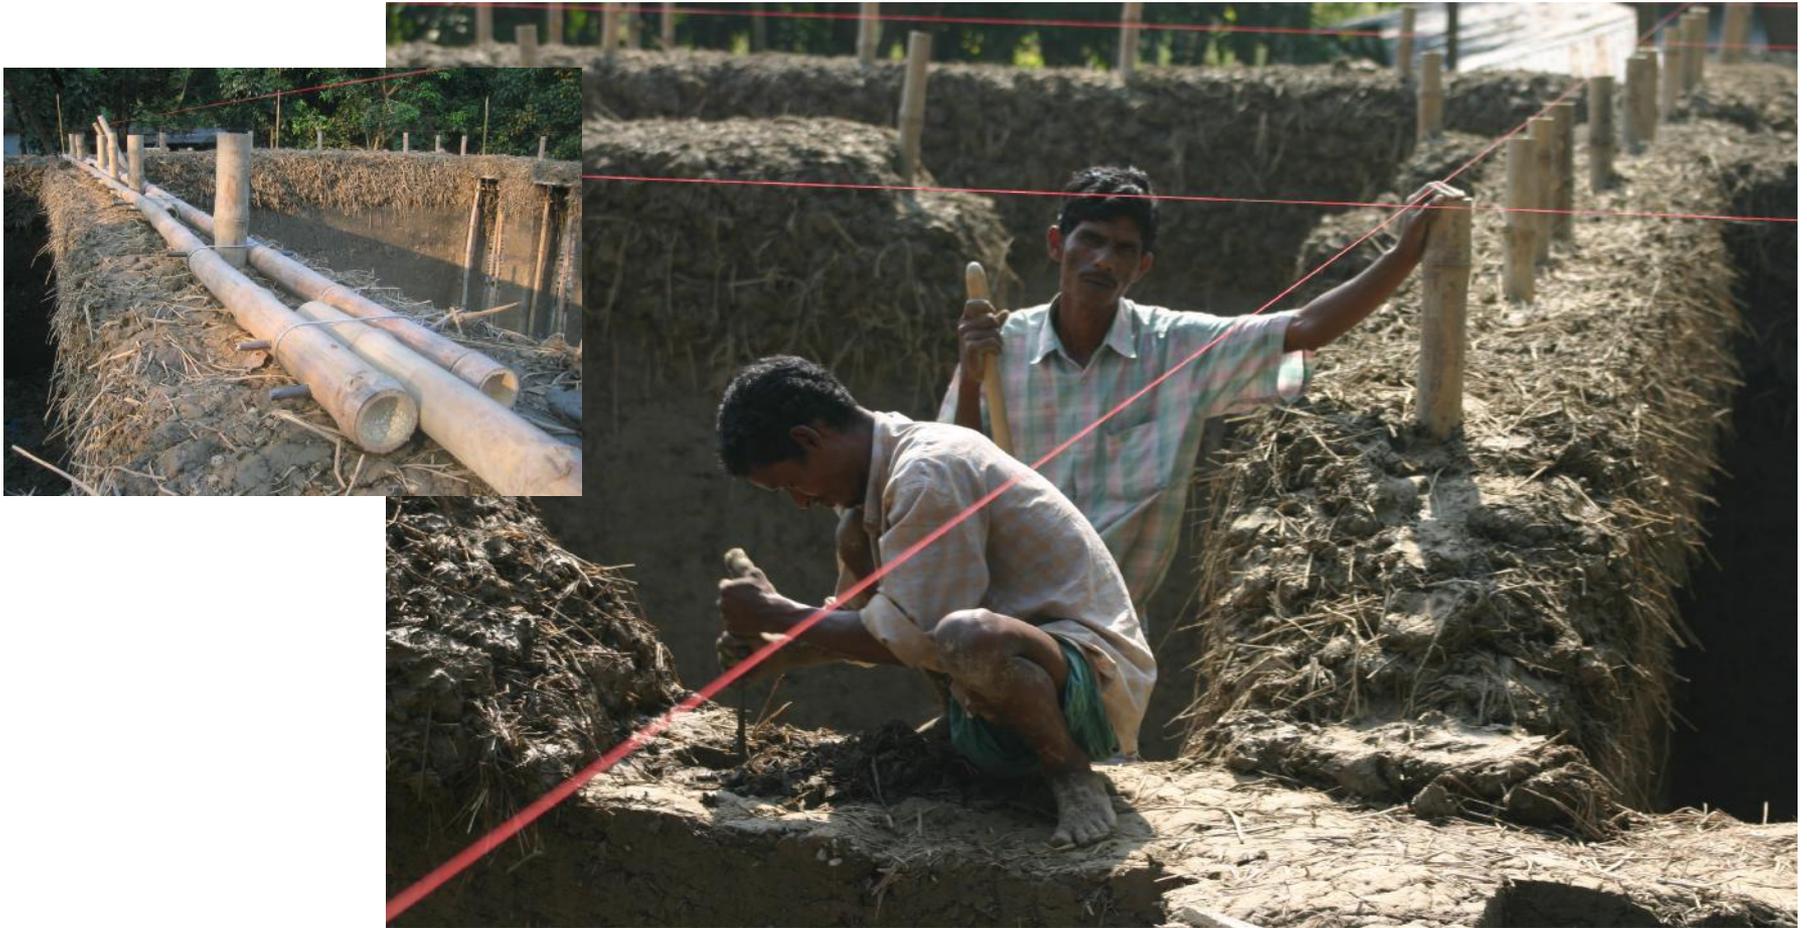
## Meti-School, Rudrapur/Bangladesch Bautechnik / Schubknaggen für Ringanker/Ringbalken
