# Impulsvortrag A4F online-Seminar „Erdbebenresilienz im Lehmbau“

Prof. Dr.-Ing. Christof Ziegert, ZRS Ingenieure GmbH

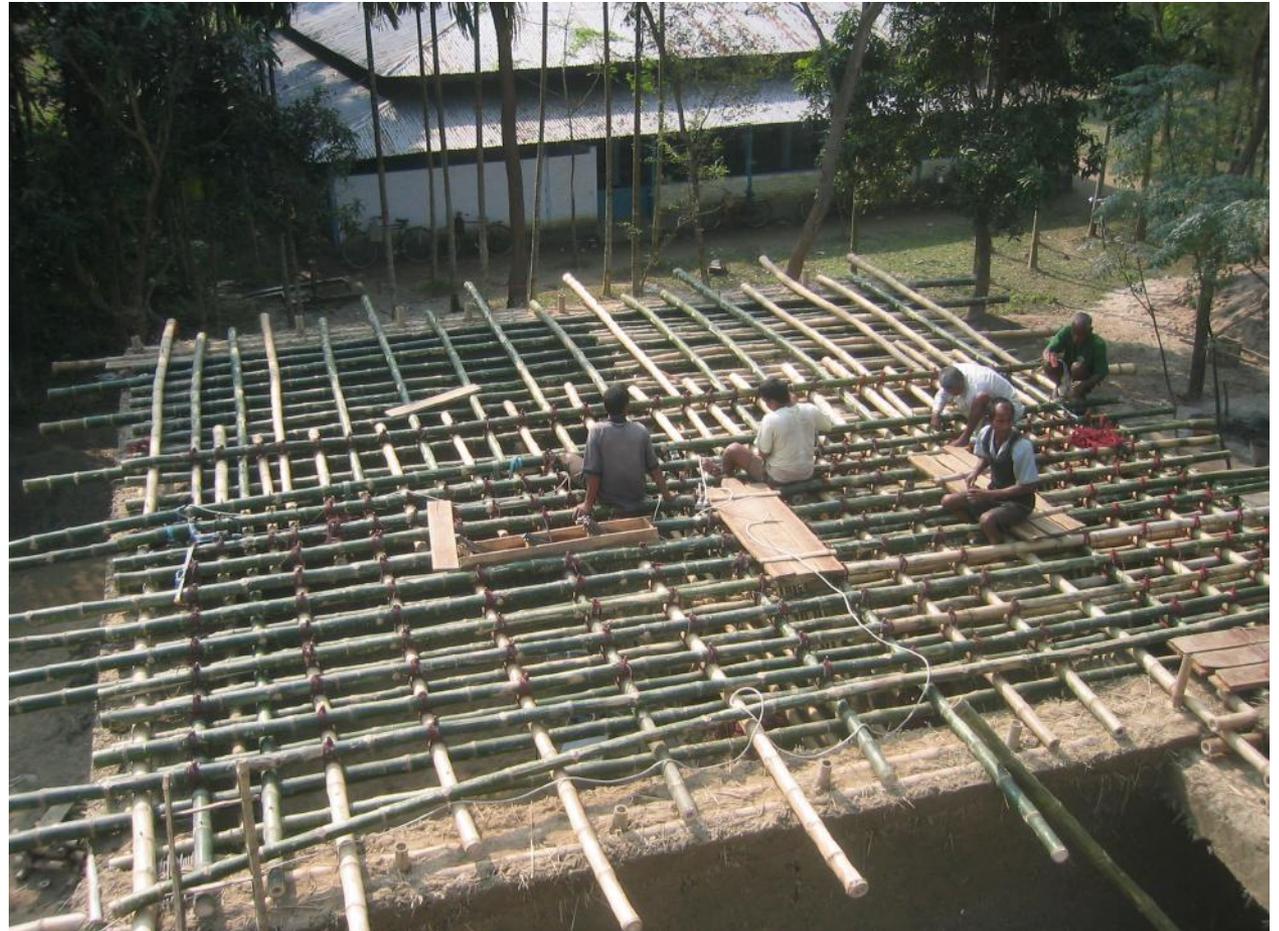
Ringanker + Deckenscheibe  
oder  
Ringbalken + Balkendecke ohne Scheibenwirkung

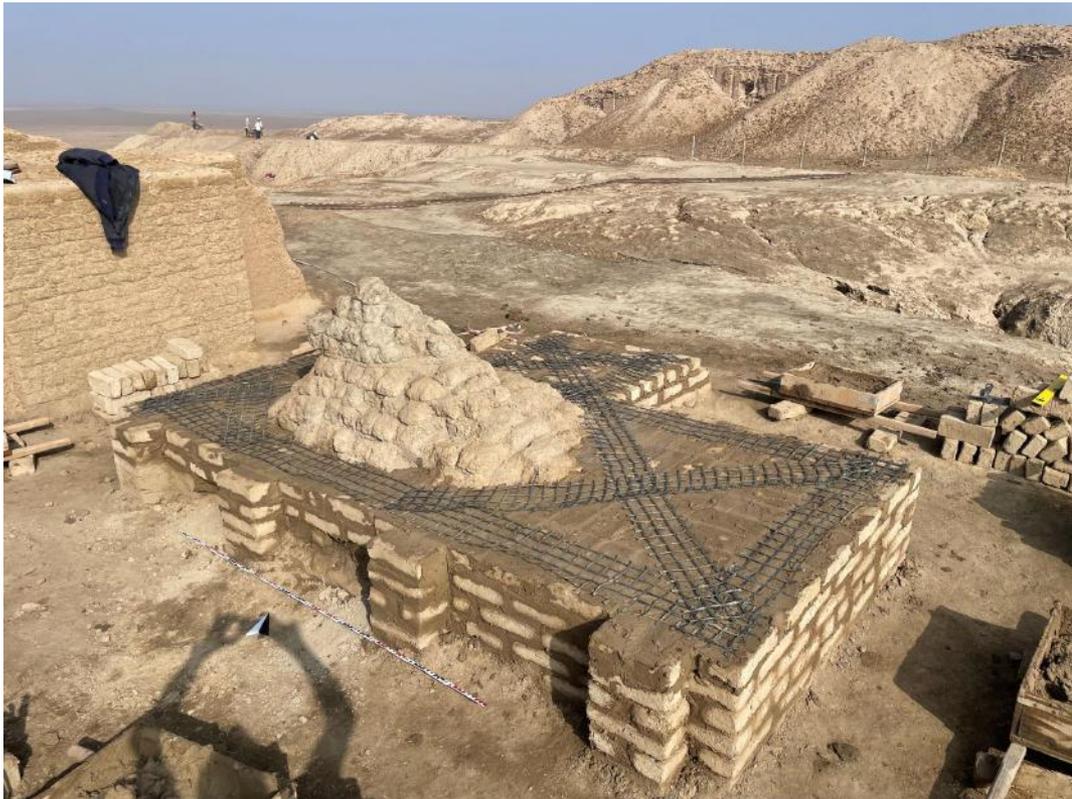
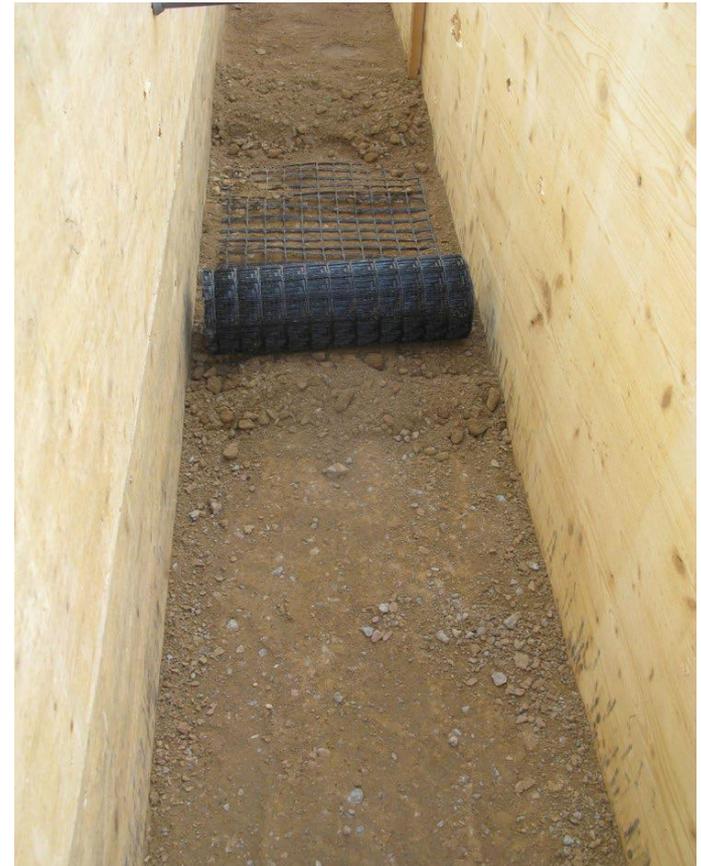
Bewehrung mit Geogittern im Lehmsteinbau und Lehmstampfbau als horizontale Einlagen und ggf. auch als wrapping.

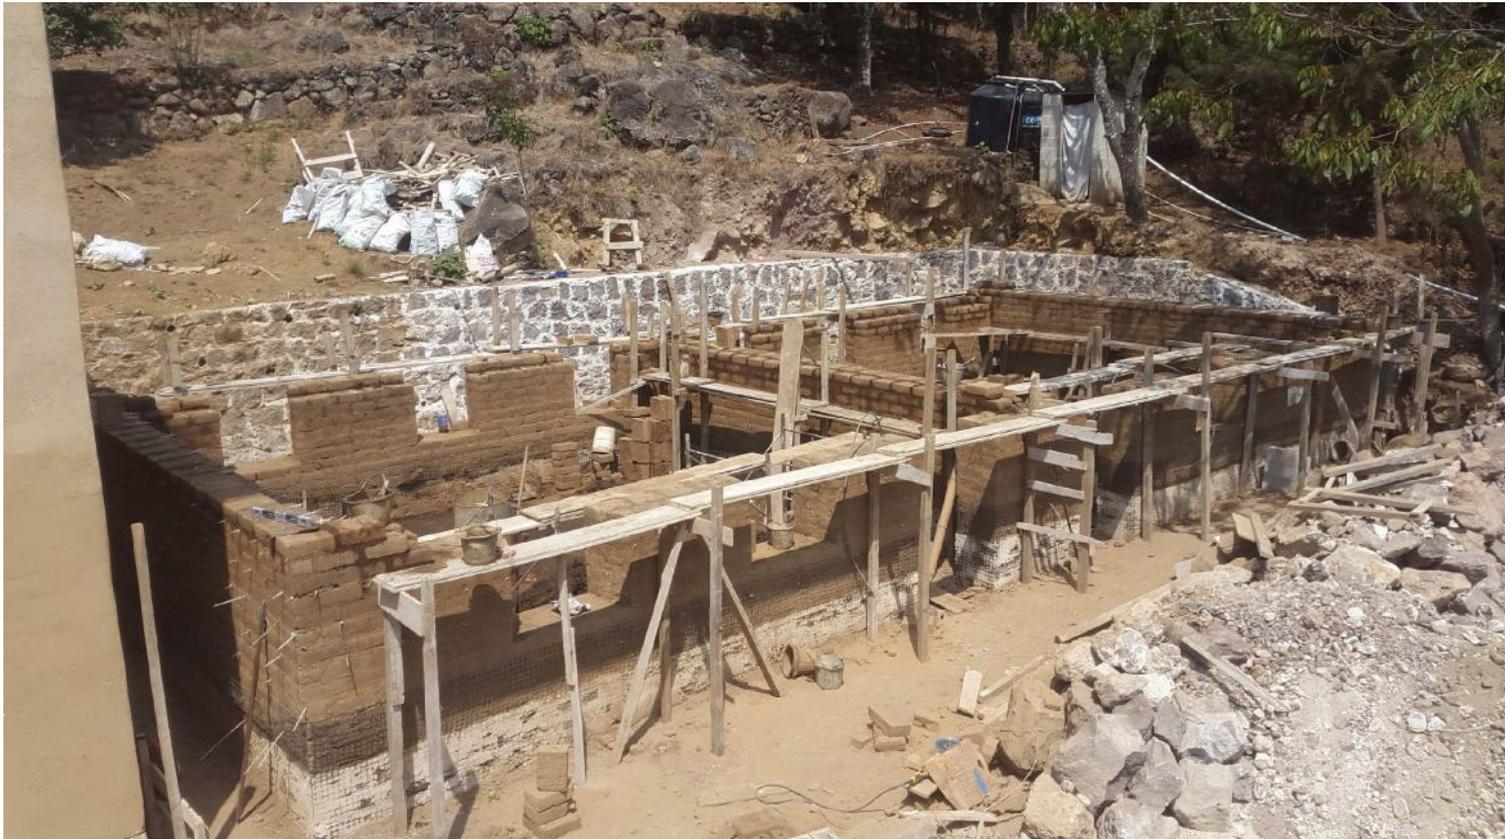
Bewehrung mit Geogittern im Lehmsteinbau und Lehmstampfbau als horizontale Einlagen und ggf. auch als wrapping.

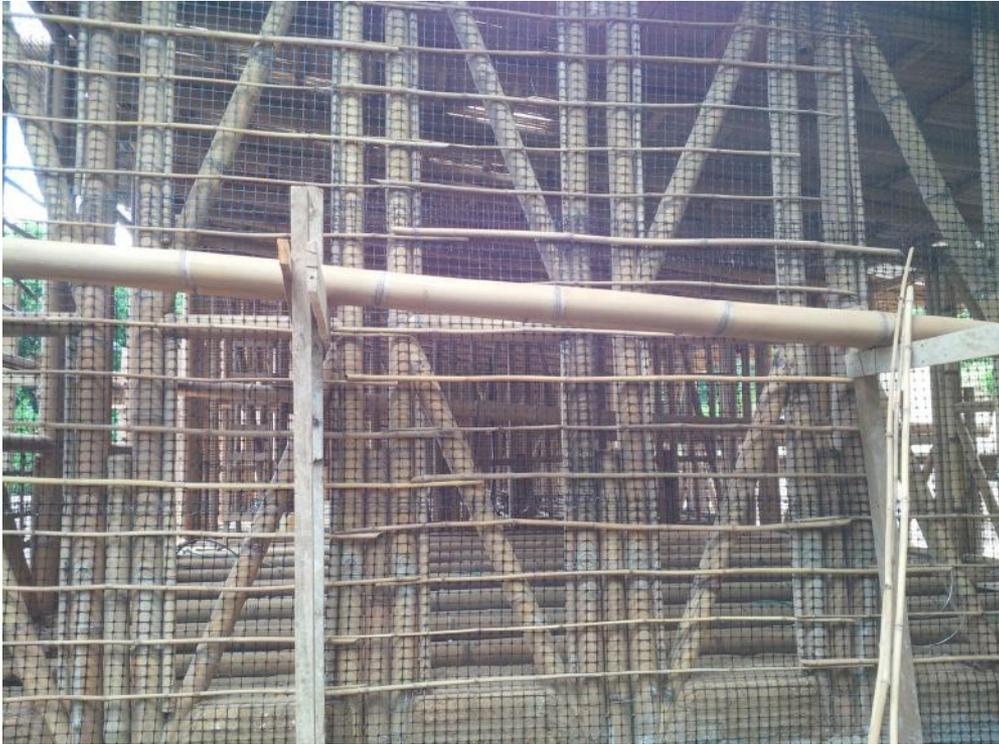
Bewehrung mit Geogittern im Lehmsteinbau und Lehmstampfbau als horizontale Einlagen und ggf. auch als wrapping.
