Almelo de Riet

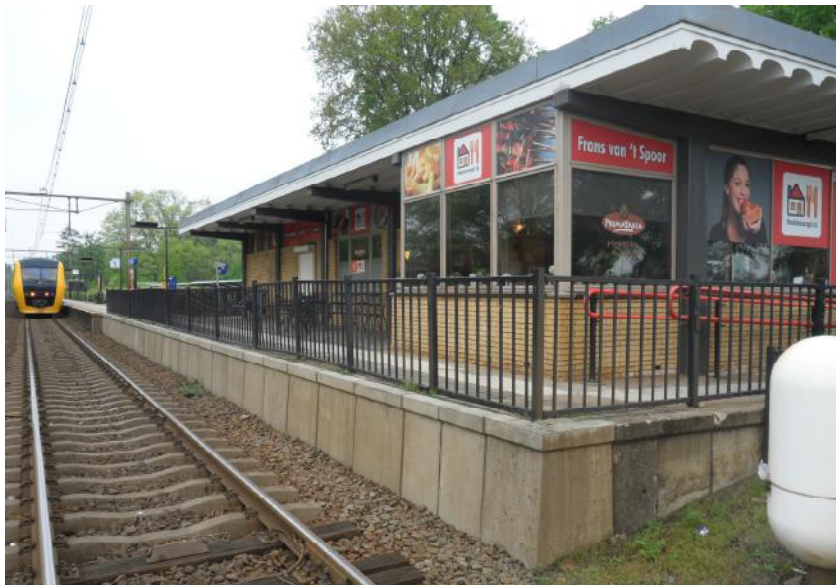
Afb. 4.12 Perron 1 in de actuele situatie, gezien vanaf de spoorwegkruising.
