# CULTUURHISTORISCH ONDERZOEK & WAARDESTELLING

## NS Station Soest

Onderzoek i.o.v. NS Stations B.V.

30 mei 2014

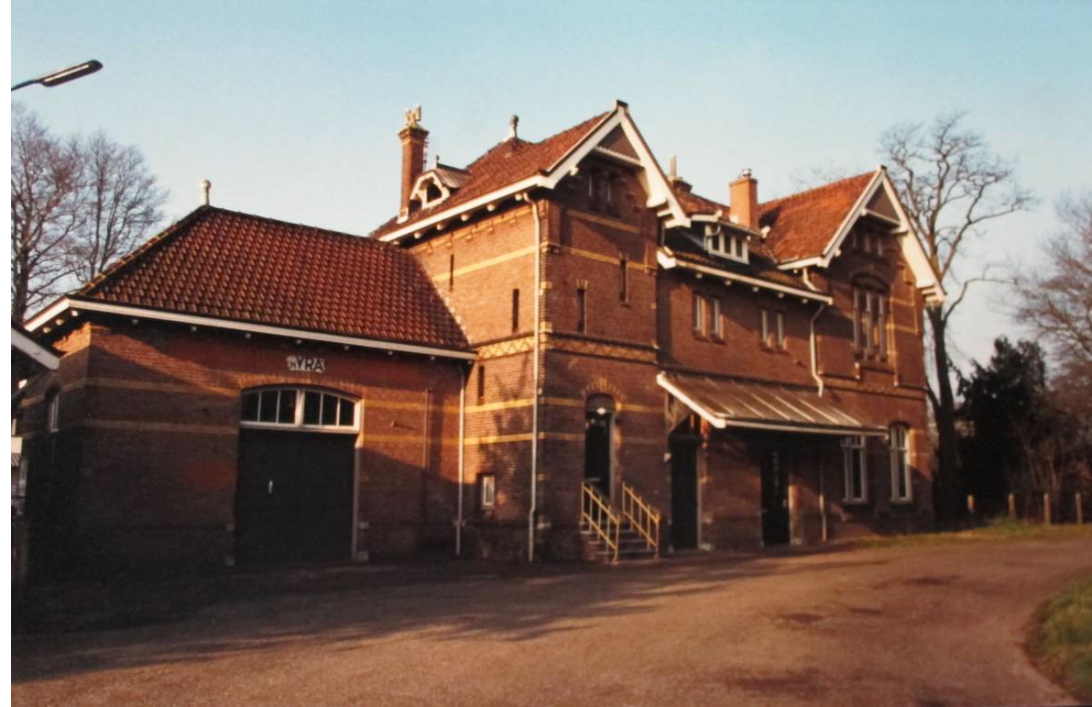
Het buiten gebruik geraakte stationsgebouw in 1988. Bron: collectie Rob Gommers

Na een periode van onregelmatige verhuur en (gedeeltelijke) leegstand was het stationsgebouw, mede door illegale sloopwerkzaamheden, wat betreft het interieur eind jaren '80 in zeer slechte staat geraakt.<sup>2</sup> Omdat verhuur in die conditie niet meer mogelijk was en er ook geen andere bestemming in beeld was werd door de NS een sloopvergunning aangevraagd, maar deze werd door de gemeente Soest geweigerd. Hierop heeft architect Rob Gommers contact gezocht met de NS en in 1988 werd door Gommers een huurcontract voor 15 jaar met de NS afgesloten op voorwaarde dat Gommers het stationsgebouw weer in goede bouwkundige conditie zou brengen. In het voorjaar van 1989 werd

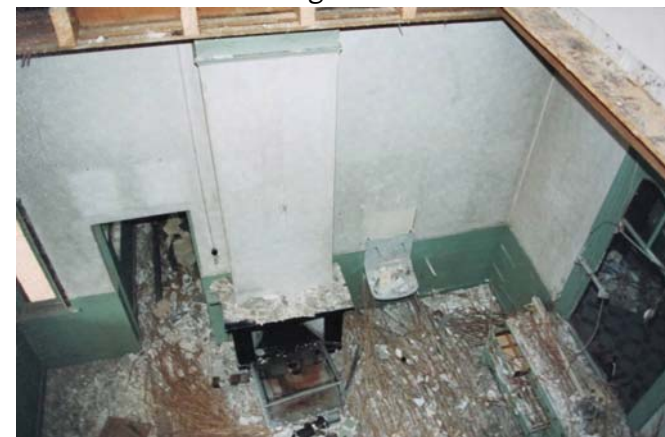
Zicht vanaf de verdieping naar de begane grond in 1988. Dit beeld kenmerkte het gehele interieur. Bron: collectie Rob Gommers.

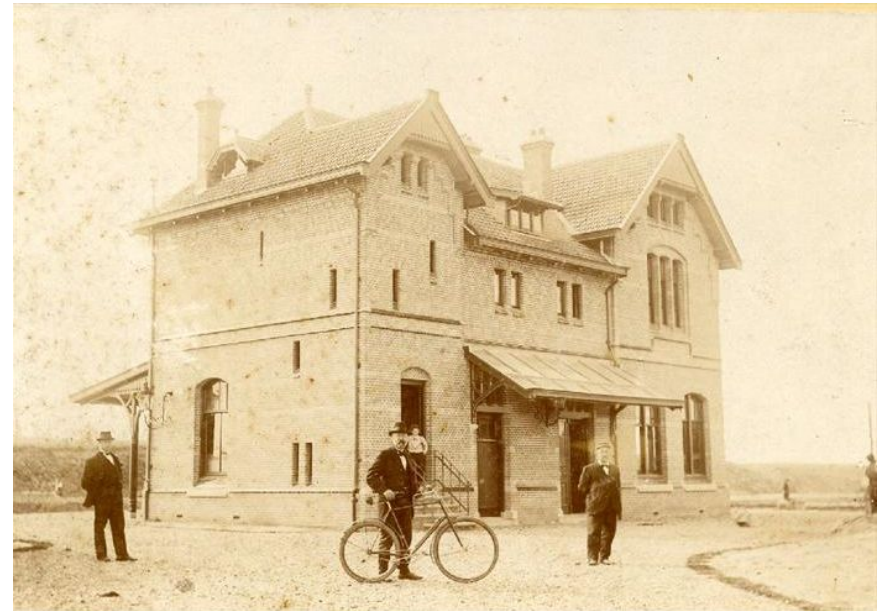
Het stationsgebouw van Soest, kort na de oplevering in 1898. Bron: NAI – Archief Klinkhamer–klix-b21 afb. 1

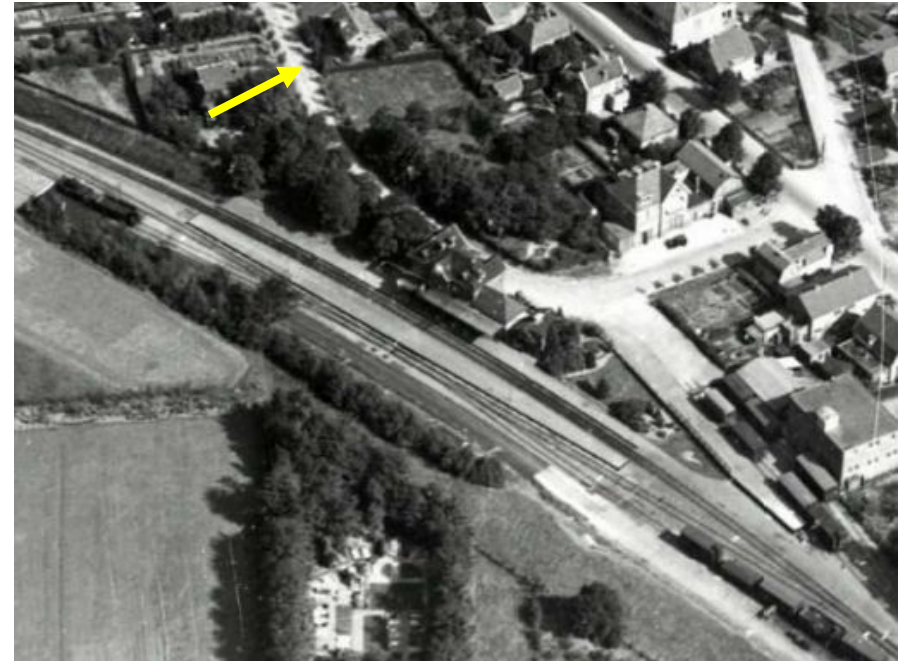
Luchtfoto van het emplacement, waarschijnlijk in de jaren '20. Het goederengebied ten westen van het spoor (onder) is dan nog onbebouwd. De Stationsweg is ten noorden van het station al doorgetrokken (pijl). Bron: HUA, fotonr. 95112 (uitsnede).

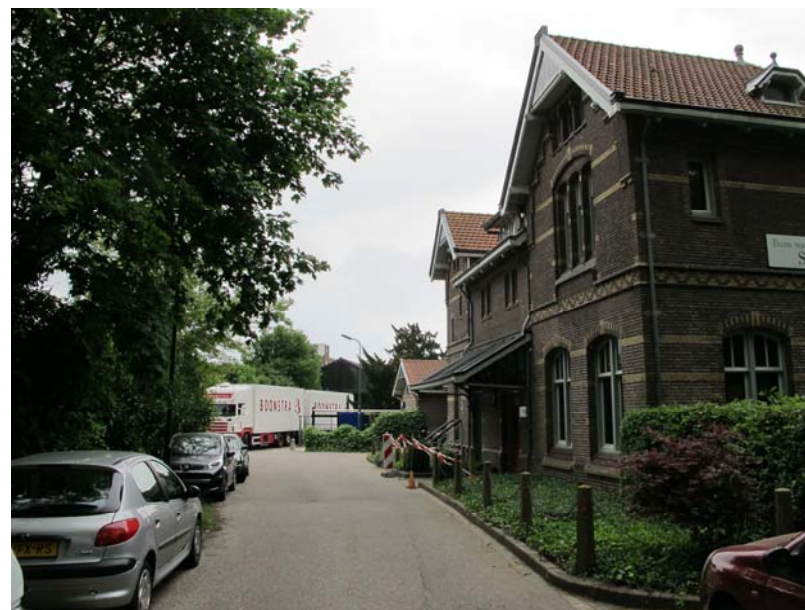
Door de dichte begroeiing, geparkeerde auto's en de groenstrook langs het stationsgebouw is de oorspronkelijke "openheid" deels verdwenen.

Tegenover het stationsgebouw ligt langs de Stationsweg een smalle grasstrook met daarachter de dichte begroeiing van de het als tuin gebruikte terrein. Langs deze zijde van de Stationsweg wordt ook geparkeerd door reizigers. Door de dichte bebossing en het versmalde profiel van de Stationsweg ter plaatse van het stationsgebouw is de oorspronkelijke openheid hier deels verdwenen.

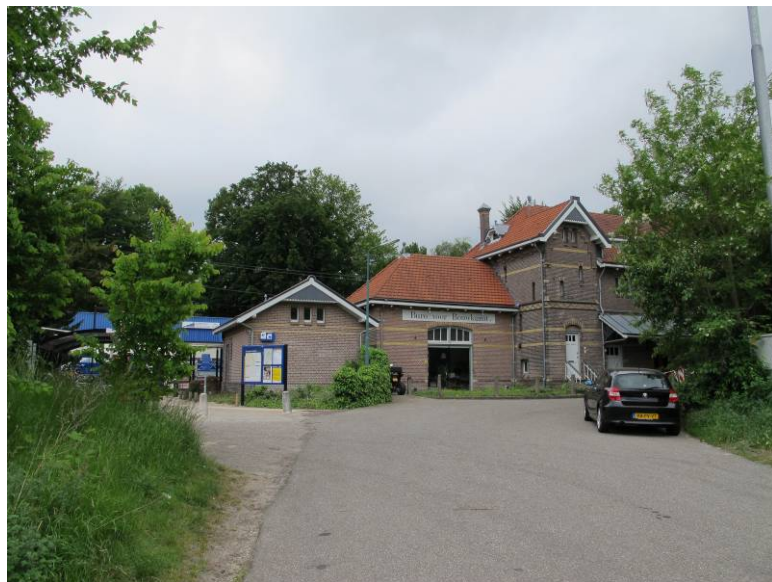
Zicht over de Stationsweg in westelijke richting met links de toegang tot het perron en de leverancierstoegang van de Welkoop

In de bocht van de Stationsweg ten zuid van het stationsgebouw liggen de met tegels bestrate toegang tot de perrons en de met betonklinkers bestrate leverancierstoegang van de Welkoopwinkel. Beiden liggen iets terug, zodat de Stationsweg hier plaatselijk een breder profiel heeft.

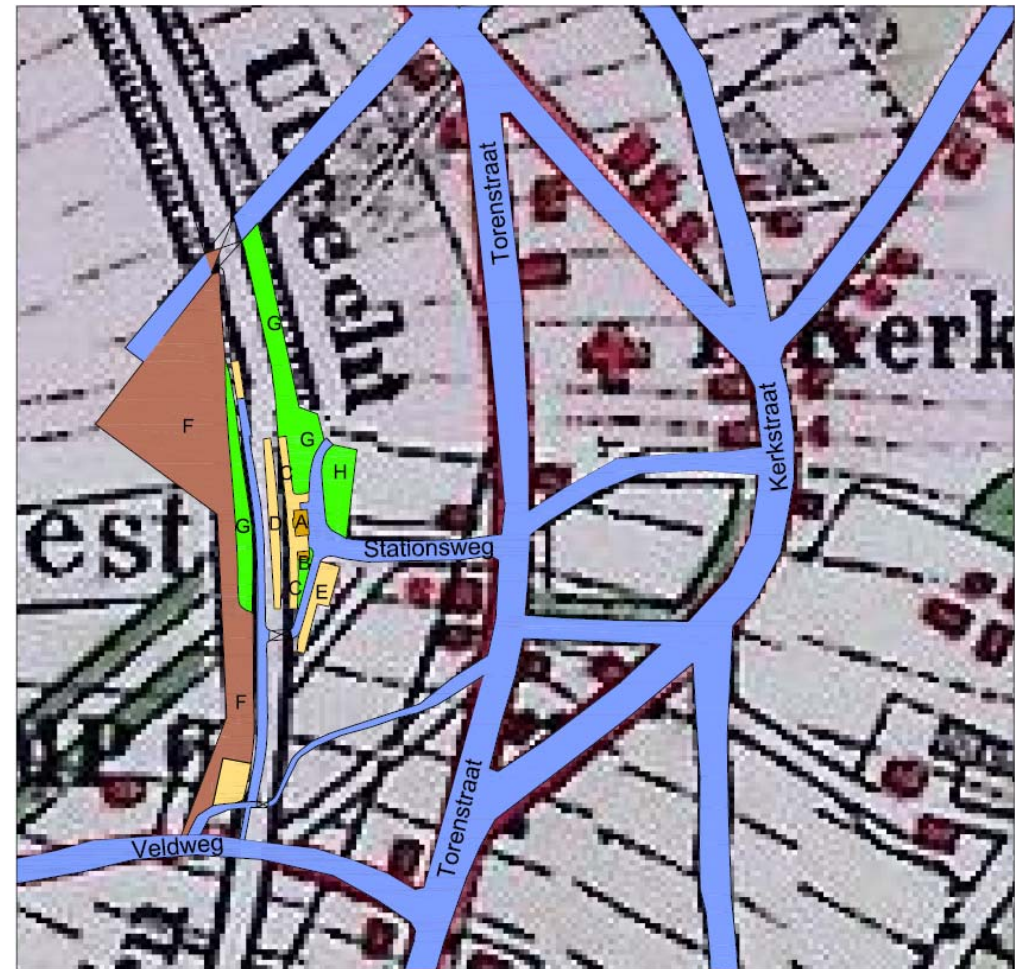
- A = Stationsgebouw
- B = Bijgebouw
- C = Hoofdperron
- D = Eilandperron
- E = Zuidoostelijk goederenterrein
- F = Westelijk goederenterrein
- G = Parkje en begroeide taluds
- H = Groenstrook (terrein behoort tot emplacement)

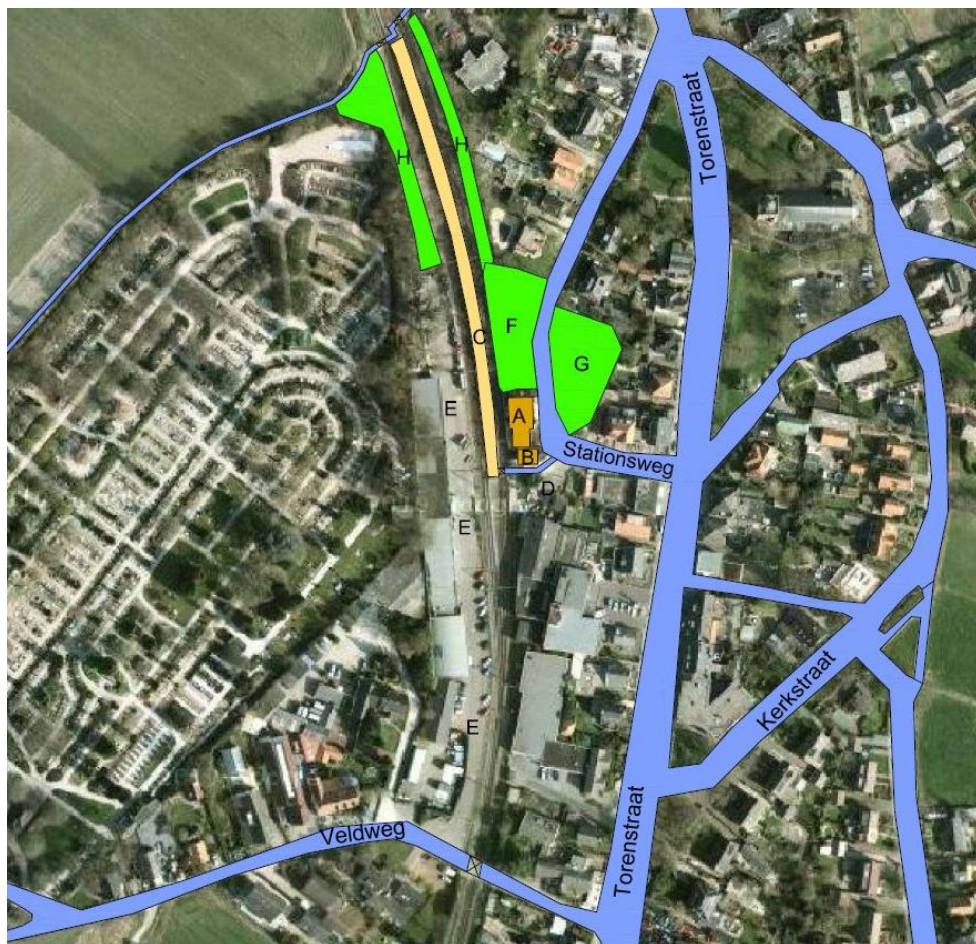
- A = Stationsgebouw
- B = Bijgebouw
- C = Eilandperron
- D = Terrein Welkoop (toelevering)
- E = Terrein bouwbedrijf
- F = Tot privétuin omgevormd parkje
- G = Groene zone door particuliere tuinen
- H = Begroei talud

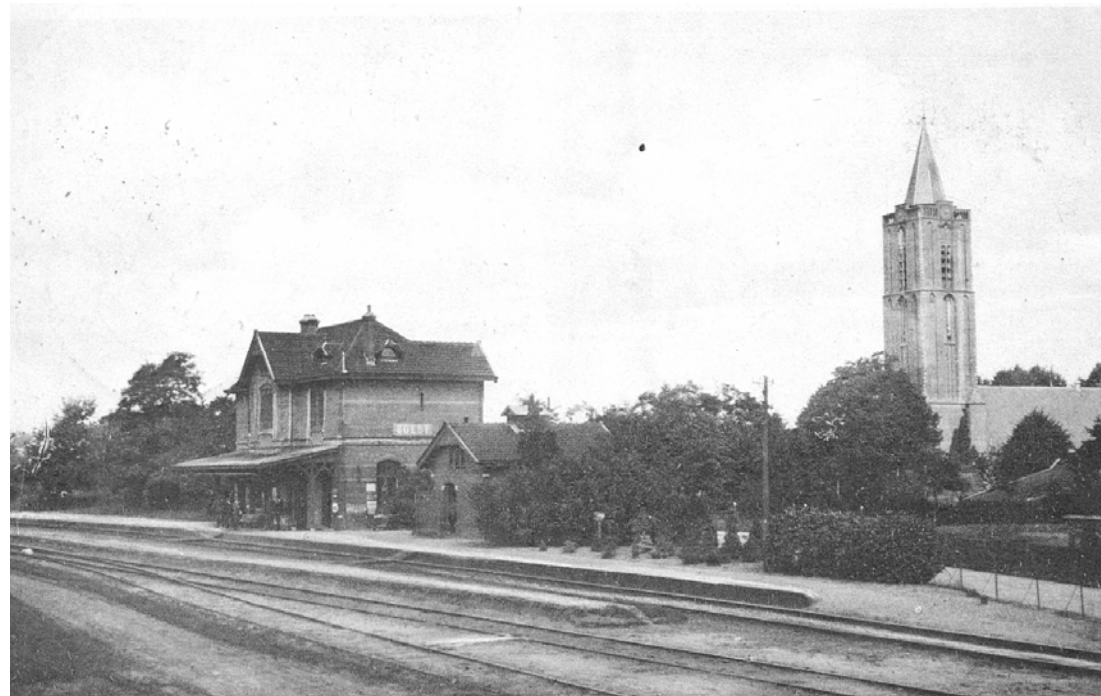
Overzicht van het emplacement vóór 1922. De perrons kregen lage gemetselde randen met afgeronde hoeken. Op de voorgrond en rechts zijn de goederengebieden zichtbaar. Bron: GA Soest, fotonr. 2950.0005

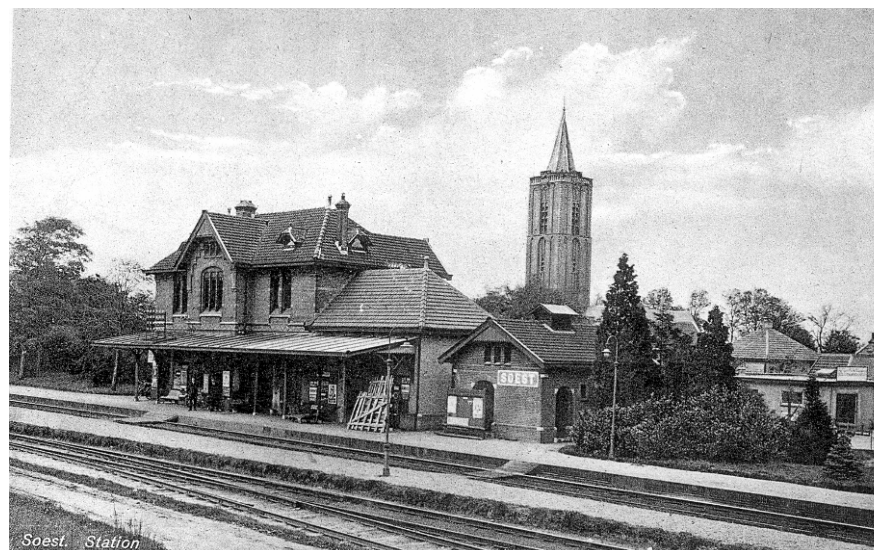
Zicht op de perronzijde van de stationsgebouwen na de aanbouw van de goederenbergplaats in 1922. De eerdere oversteek naar het eilandperron is in noordelijke richting verschoven. Ten zuiden van het bijgebouw is een nieuwe oversteek aangelegd. Bron: GA Soest, fotonr. 2950.0009

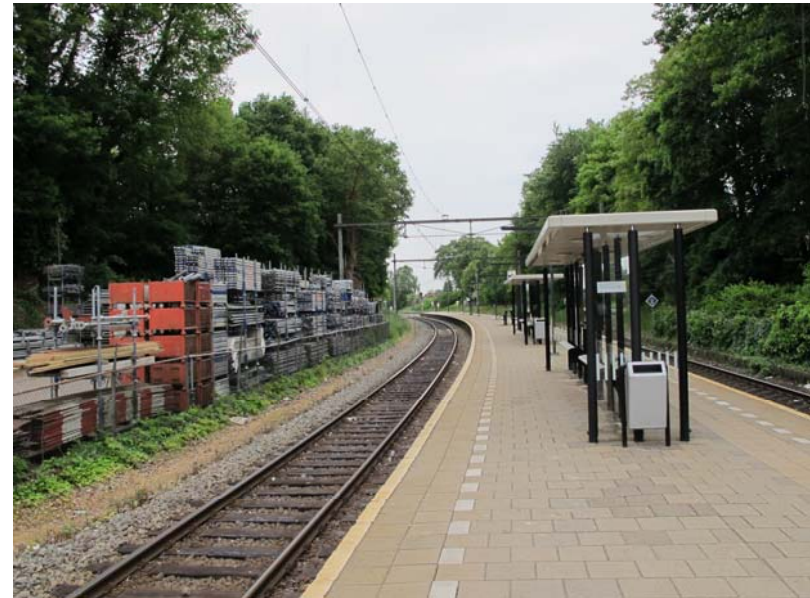
Zicht over het eilandperron in noordelijke richting, met links het opslagterrein van een bouwbedrijf.

Vanaf de overweg wordt de zuidzijde van het eilandperron middels een hellingbaan bereikt. Het perron strekt zich uit tot aan de onbewaakte overweg in het Chris Uiterwijkpad. Doordat dit pad direct langs het noordelijke einde van het perron loopt en er geen afscheiding aanwezig is kan men ook vanaf deze zijde het perron betreden. Op het perron zijn eigentijdse reizigersvoorzieningen aanwezig.

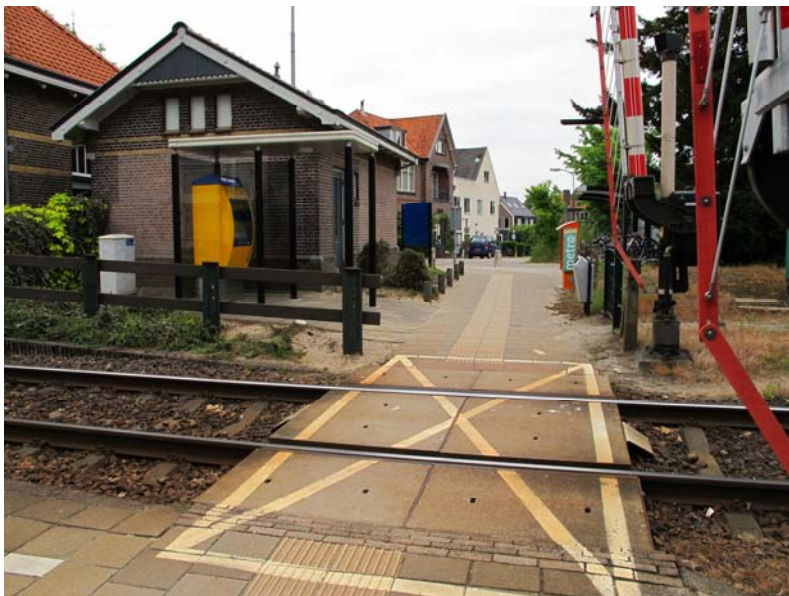
Toegang tot het perron langs de zuidzijde van het bijgebouw.

De toegang tot het perron vindt thans plaats langs de zuidzijde van het bijgebouw. Langs dit met klinkers bestrate toegangspad is ook de kleine overdekte fietsenstalling gesitueerd. Ten noorden van het toegangspad bevindt zich tussen het bijgebouw en het onverharde restant van het vroegere hoofdperron eenabri met daarin een TVM. In het verlengde van het toegangspad ligt de met slagbomen beveiligde overweg naar het eilandperron. De oorspronkelijke gemetselde perronrand van het hoofdperron is hier plaatselijk onderbroken.

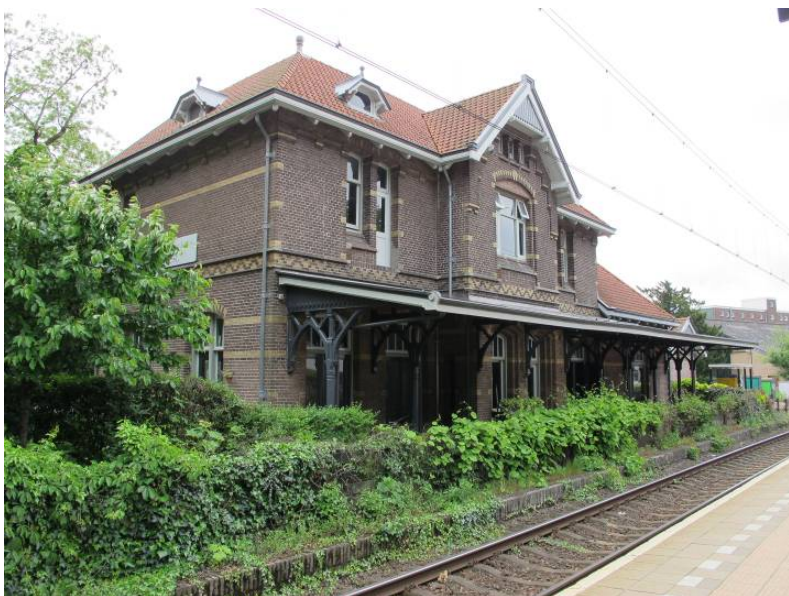
Het met klimop begroeide hek langs de oude perronrand, gezien vanaf het eilandperron.

Aan de westzijde van het eilandperron wordt het beeld gedomineerd door het stationsgebouw en het hier ten noorden van gelegen vroegere plantsoen. Langs dit deel van de spoorbaan is nog de oorspronkelijke gemetselde perronrand met aan de noordzijde een halfronde beëindiging aanwezig. Ter hoogte van het vroegere plantsoen is het perron geheel begroeid. Ter hoogte van het stationsgebouw staat langs de perronrand een in de jaren '40 geplaatste hekwerk. Dit hekwerk is grotendeels met klimplanten begroeid. Deze begroeiing geeft een groen karakter aan het stationsgebied, maar ontnemt ook enigszins het zicht op het hier nog aanwezige vroegere perron.

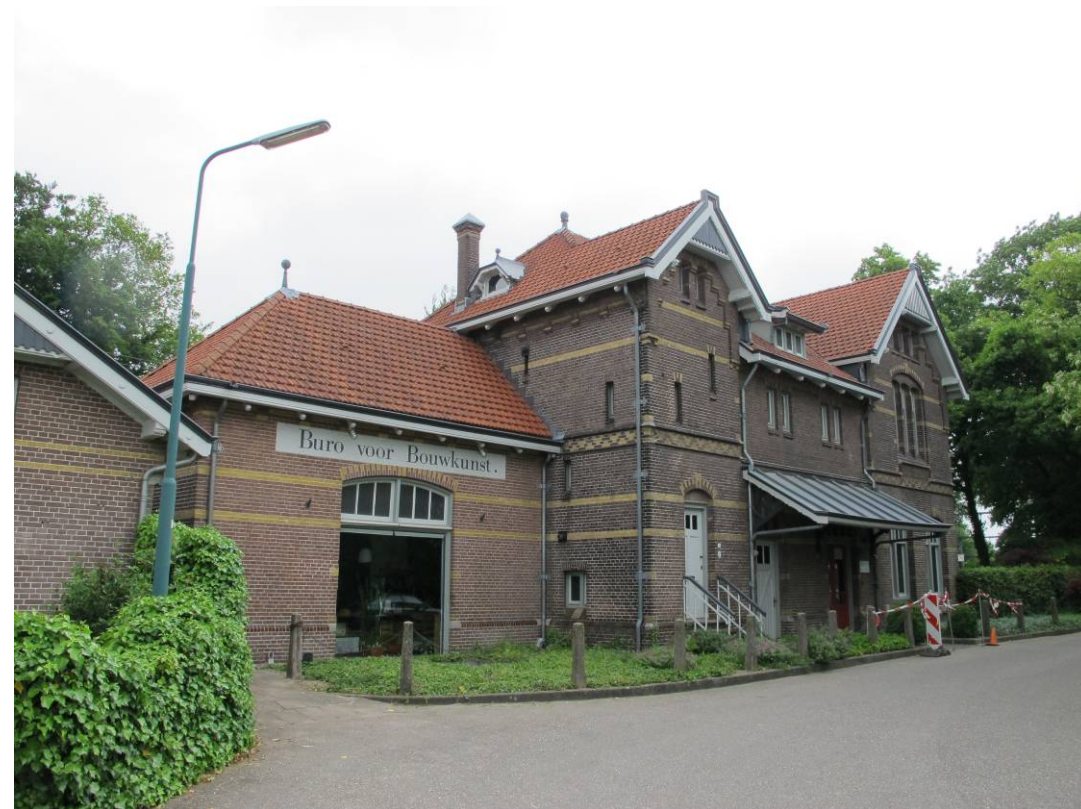
Overzicht van het stationsgebouw vanuit het zuidoosten.

Het stationsgebouw werd in 1897 gebouwd naar ontwerp van J.F. Klinkhamer in een verzorgde architectuur, waarbij naast de traditionele opzet in de rijzige hoofdvorm, venstervormen, kleurgebruik en ornamenten al invloeden van de Jugendstil zijn te herkennen, terwijl de forse overstekken invloed van de chaletstijl laten zien. Klinkhamer paste vergelijkbare, fijn gedetailleerde architectuur vooral toe bij zijn woonhuizen, maar bijvoorbeeld ook bij de gebouwen van Artis. Het gebouw bestaat uit een tweelaags hoofdgebouw met gemetselde gevels en pannengedekte zadeldaken met overstekken en een daar aan de zuidzijde in 1922 aangebouwde goederenbergruimte met eveneens een pannengedekt zadeldak. Deze aanbouw werd door de bouwkundige dienst van de NCS ontworpen, waarbij de architectuur van Klinkhamer zoveel mogelijk is gevolgd.

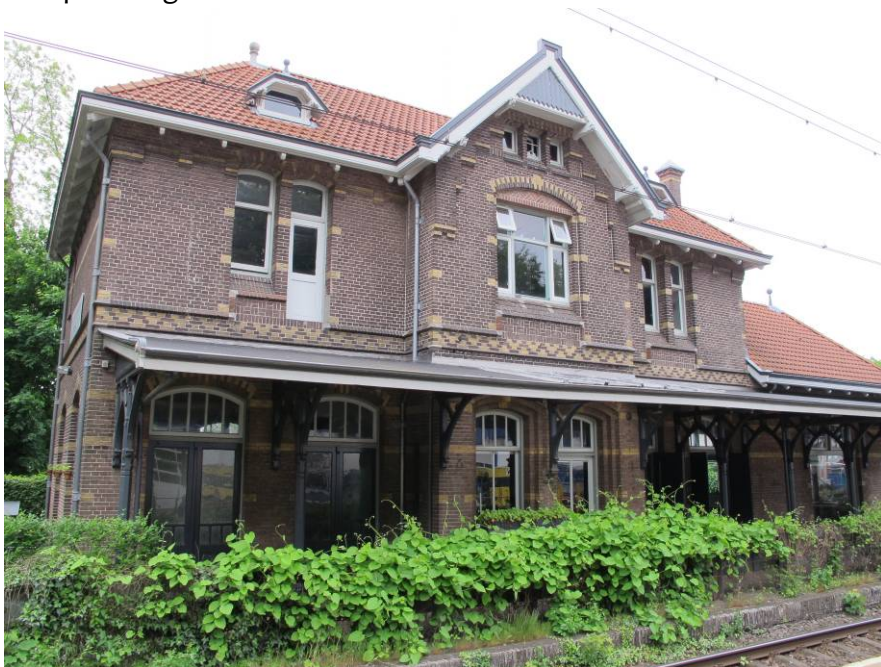
Overzicht van het stationsgebouw vanuit het westen. Aan deze zijde wordt het zadeldak onderbroken door het zadeldak boven de risaliet.

Het deels onderkelderde stationsgebouw heeft een rechthoekige plattegrond met aan de oostzijde een middenrisaliet. Het gebouw telt twee bouwlagen onder een met rode kruispannen gedekt schilddak met hierop aansluitende zadeldaken. De daken hebben bakgoten en overstekken op bewerkte klossen, voorzien van siertimmerwerk bij de topgevels boven de oost- en westgevel. Op het zuidelijke dakvlak staat een schoorsteen met (niet oorspronkelijke) zinken bekroning. Boven alle gevels zijn dakkapellen met door consoles ondersteunde zinkgedekte daken met wolfeinden aanwezig. De nokeinden van zowel het schilddak als de dakkapellen hebben zinken pironen. Aan de zuidzijde bevindt zich een enkellaags aanbouw uit 1922 onder een eveneens met rode kruispannen gedekt schilddak.

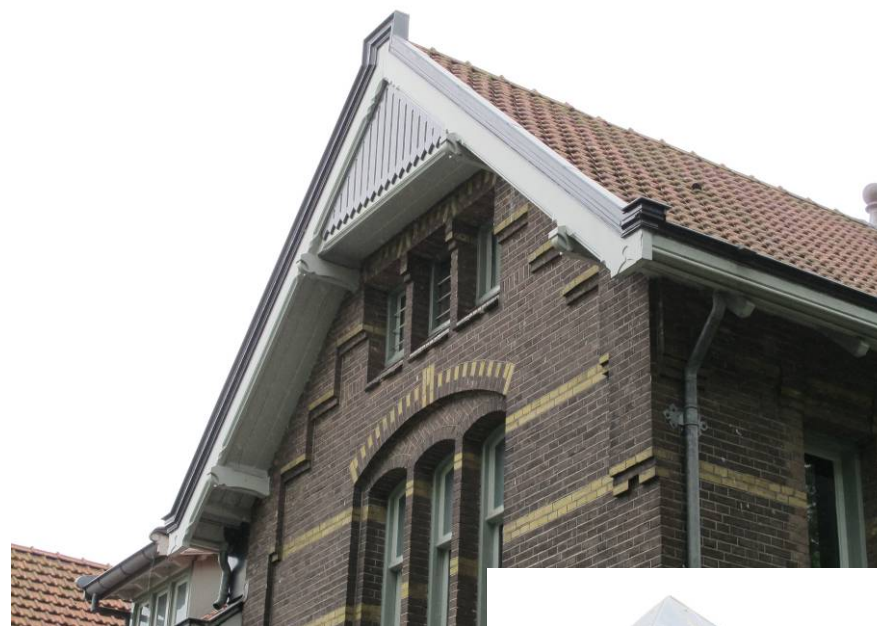
Overzicht van één van de topgevels boven de oostgevel.

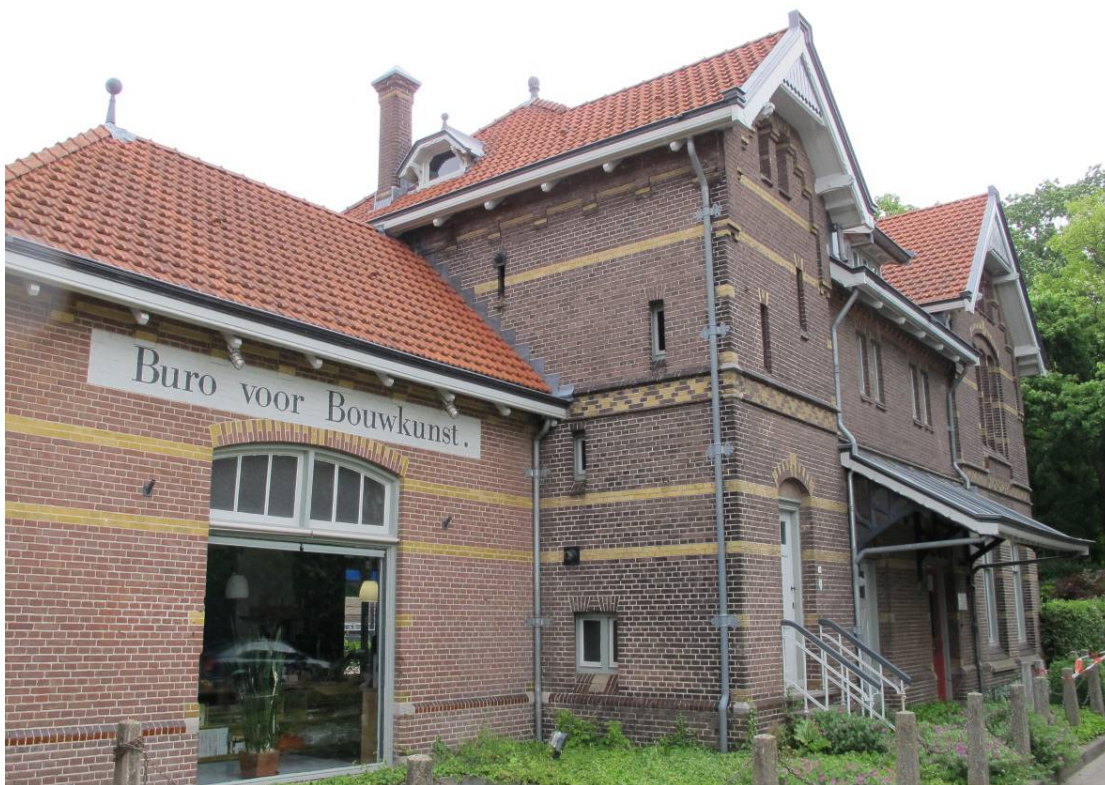
Bij de omhoekende lijsten en plintafdekkingen van profielstenen zijn hardstenen hoekstukken toegepast.

De grotendeels ongewijzigde gevels zijn uitgevoerd in rode machinale baksteen in kruisverband met speklagen van gele verblendsteen. De iets uitspringende plintzone sluit af met roodbruin geglaazuurde profielstenen. Ter hoogte van de verdiepingsvloer is een tussen profielstenen gevatte lijst met siermetselwerk toegepast. Alle gevels hebben aan de bovenzijde een trapsgewijs uitgemetselde strook met aan de onderzijde doorstekende penanten. Ter plaatse van de topgevels volgt de uitmetseling trapsgewijs de helling van de dakvlakken.

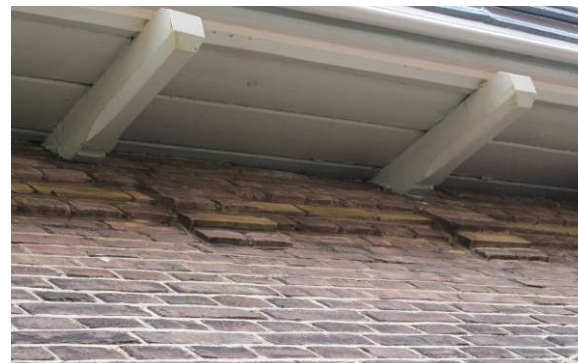
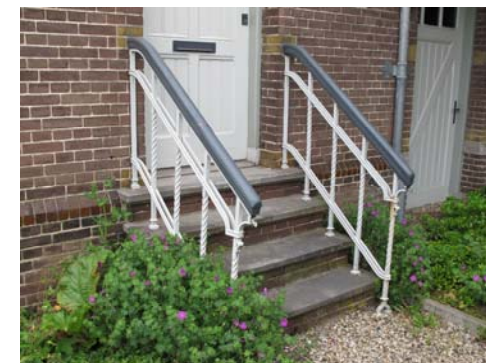
Links de zuidgevel van het stationsgebouw met de hier later tegenaan gebouwde goederenbergplaats. Boven een detail van de uitmetseling die bij elke gevel is toegepast en het gemetselde trapje tegen de oostgevel.

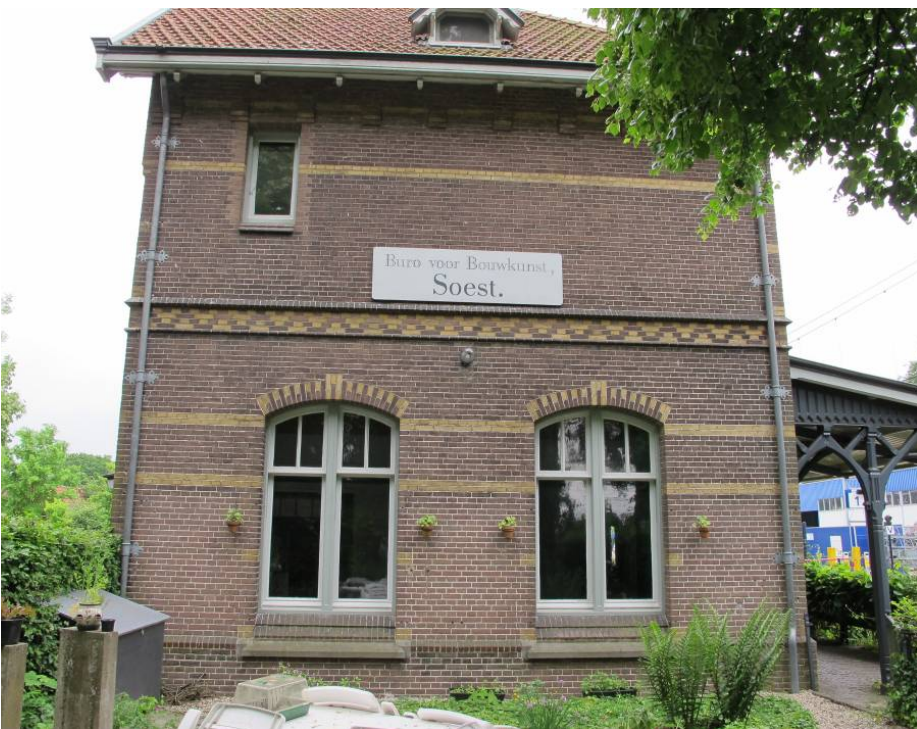
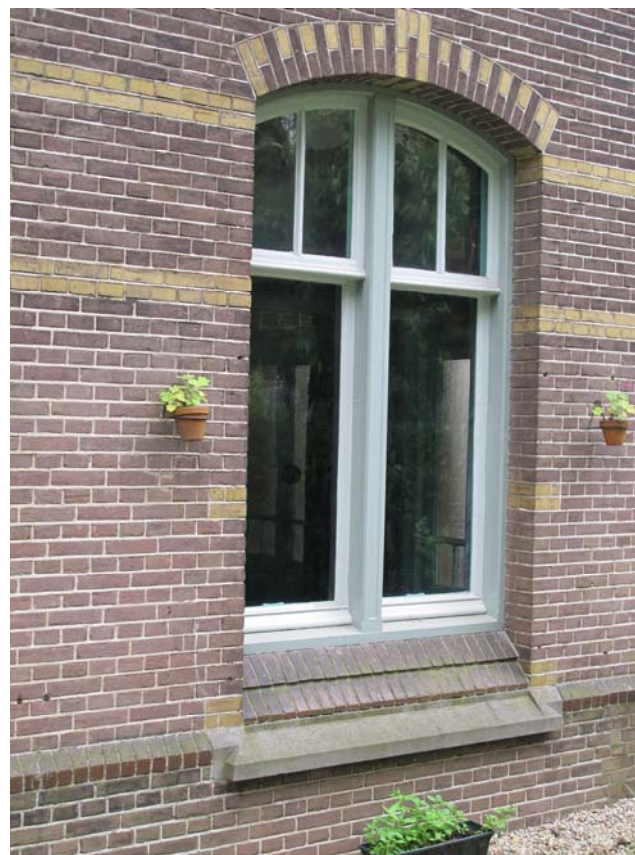
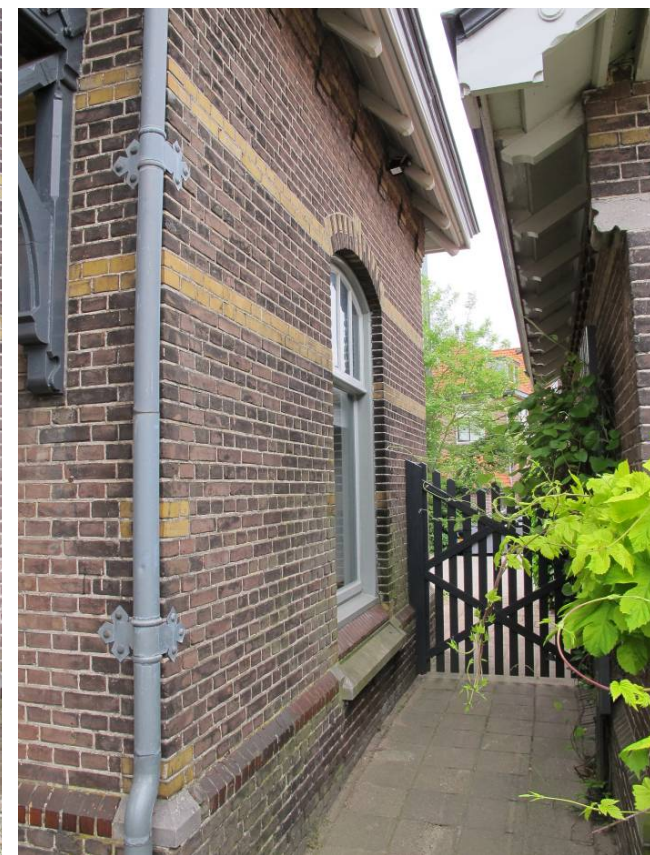
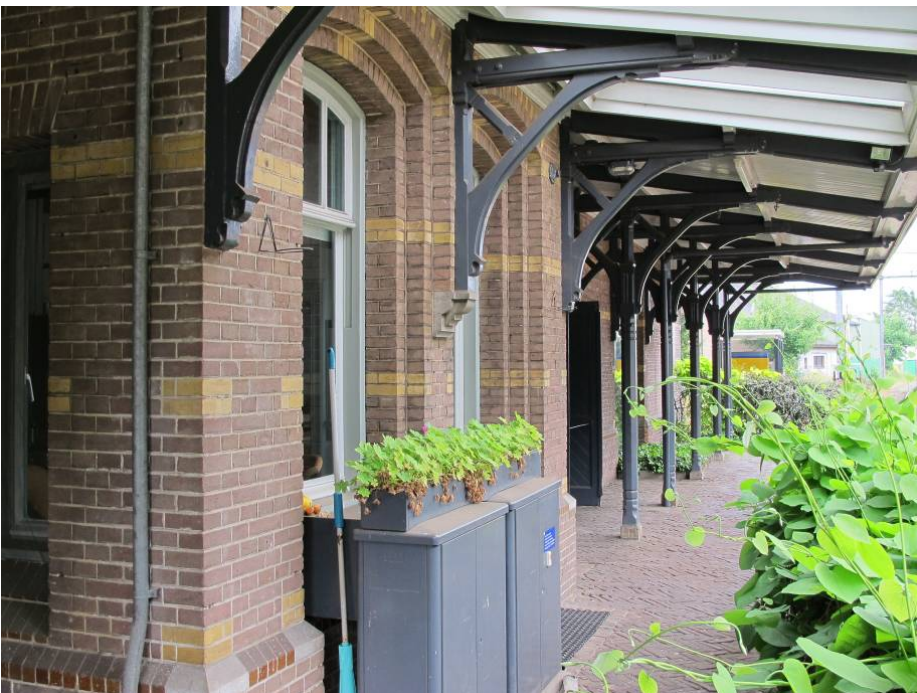
Linksboven: een overzicht van de noordgevel. Het verdiepingsvenster werd later ingebroken.

Onder: deuropeningen met glas-in-lood bovenlichten in de oostgevel  
Rechtsboven: gewijzigde vensters op de verdieping van de westgevel  
Rechtsonder: tot vensters omgevormde deuren van de goederenbergplaats.

In de vensteropeningen zijn houten kozijnen toegepast. Enkele grotere openingen hebben een verdeelstijl. De onderramen zijn merendeels ongedeeld. De bovenlichten hebben op de begane grond verticale roeden.

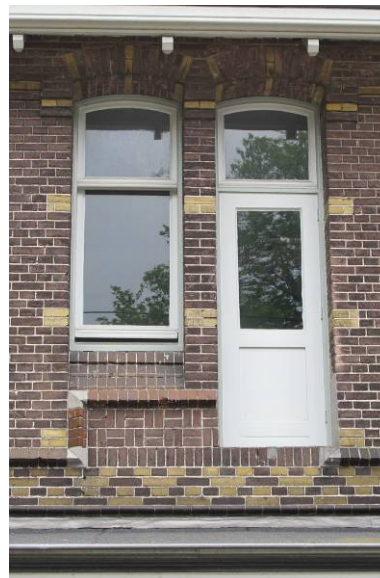
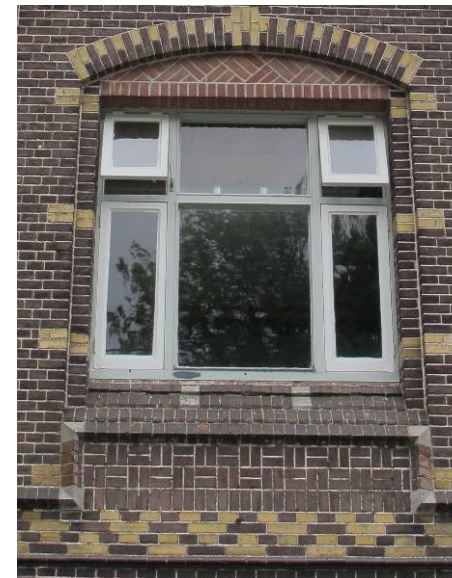
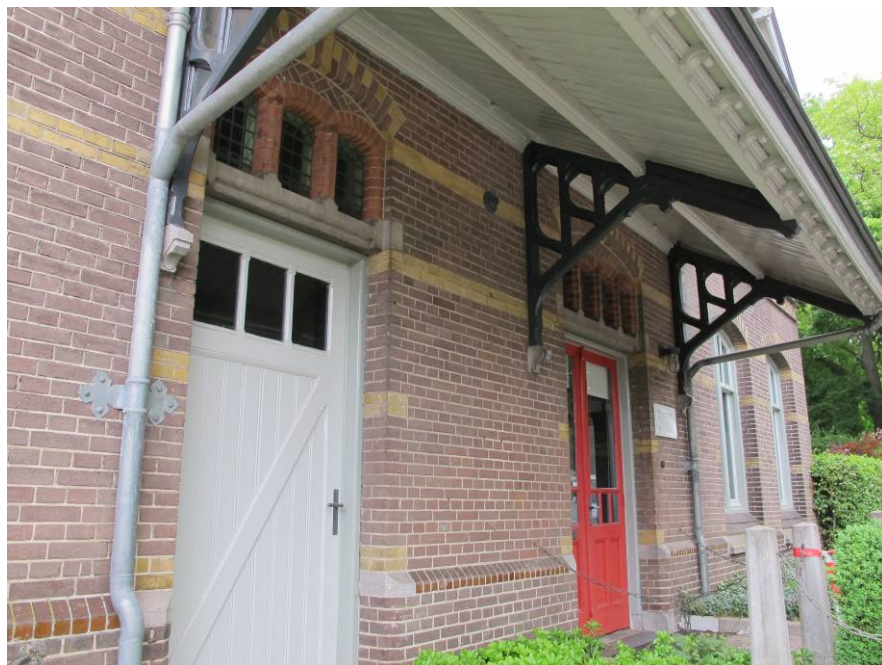
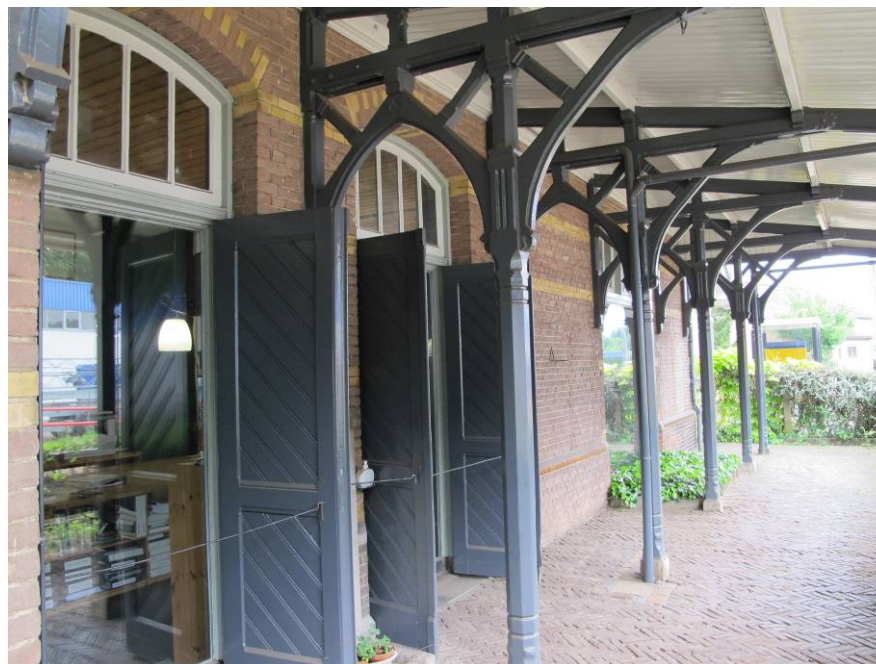
Bij de in 1922 aangebouwde goederenbergplaats hebben de forse deuropeningen kozijnen met bovenlichten voorzien van een roedenverdeling. Bij de dubbele deuropeningen is binnen de oorspronkelijke kozijnen isolerende beglazing aangebracht. Aan de perronzijde zijn de opgeklampte deuren nog aanwezig en in geopende positie vastgezet om als venster te fungeren.

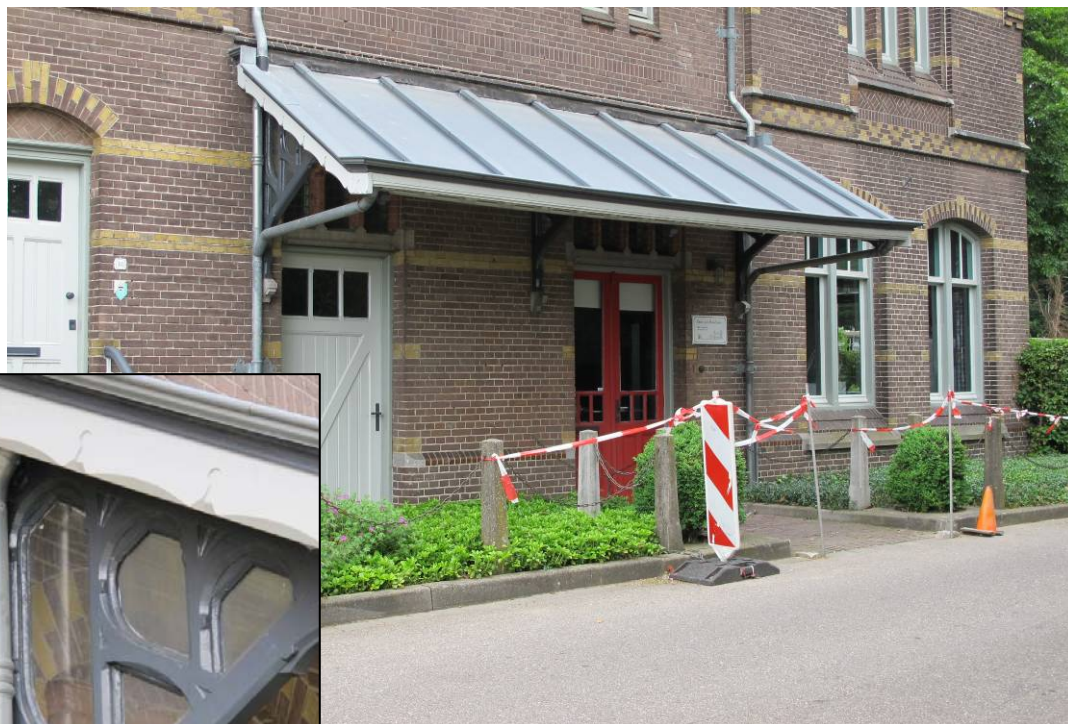
De luifel tegen de oostgevel met links een detail van de bewerkte ondersteuning van deze luifel.

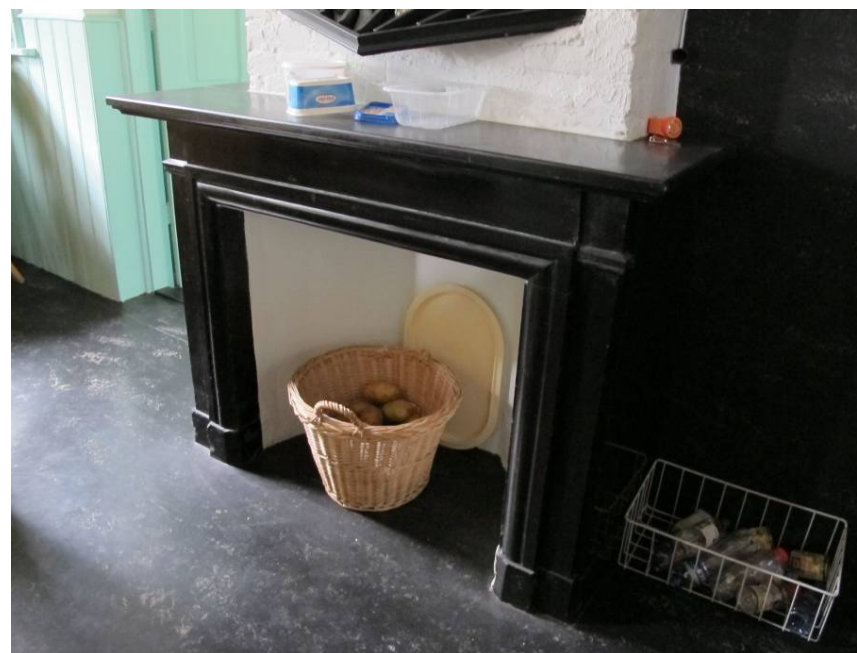
De enige bewaard gebleven schouw bevindt zich in de huidige keuken, het vroegere kantoor.

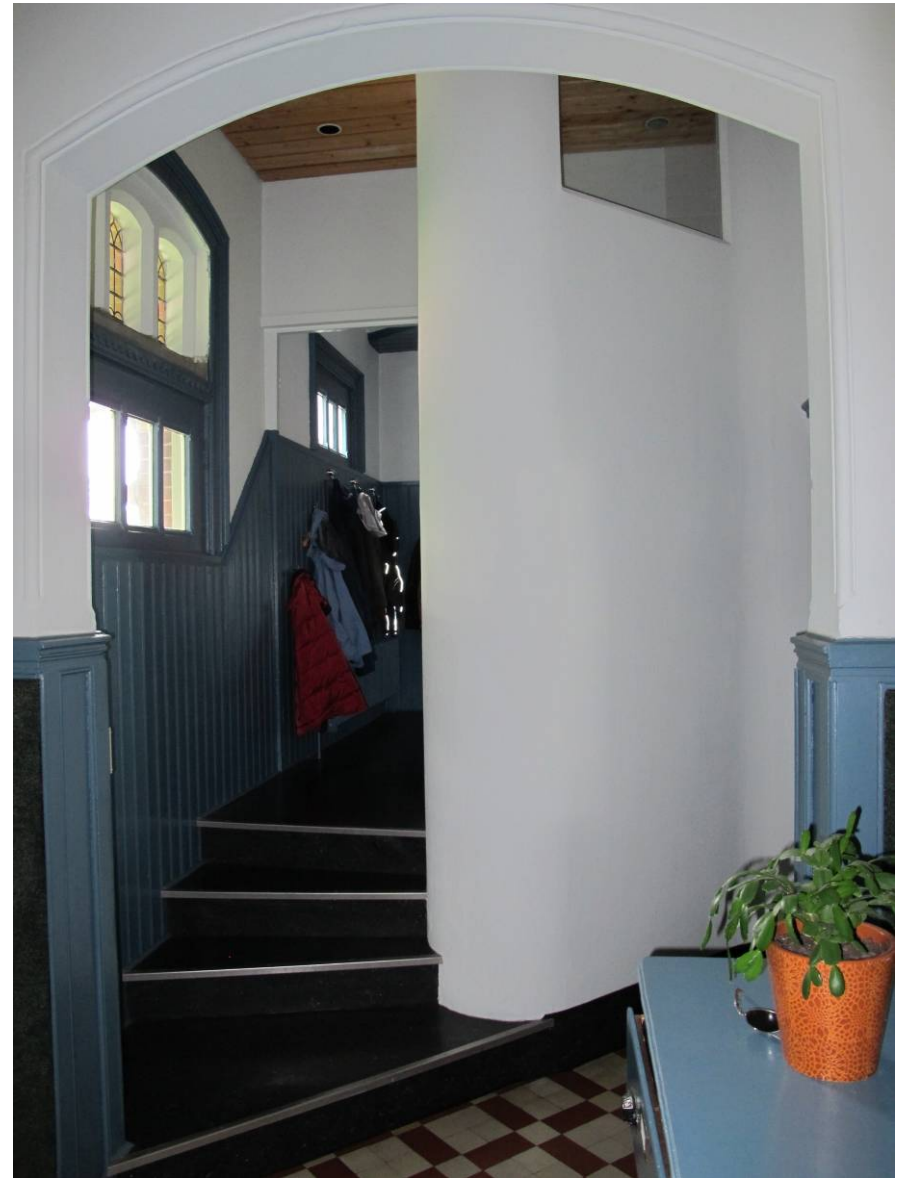
Tussen de vestibule en het trappenhuis nieuw aangebrachte driehoekige toiletruimte met afgeronde hoek.

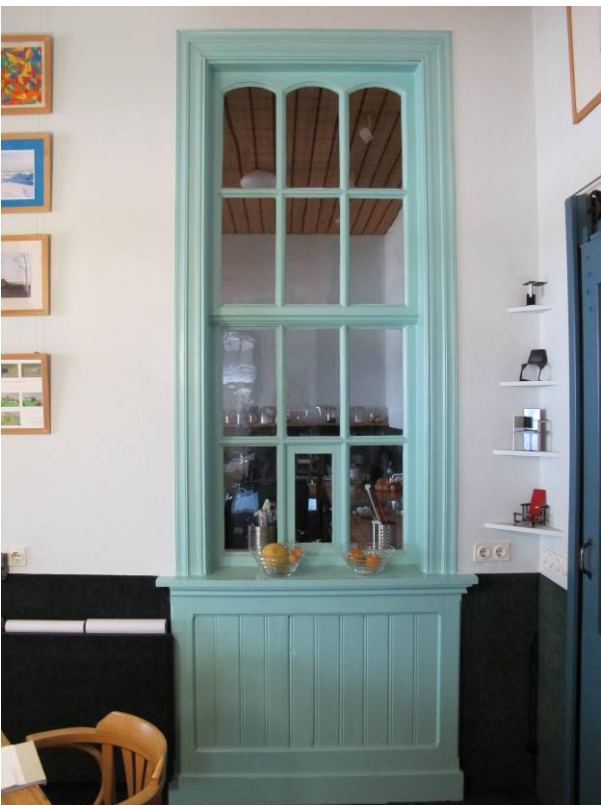
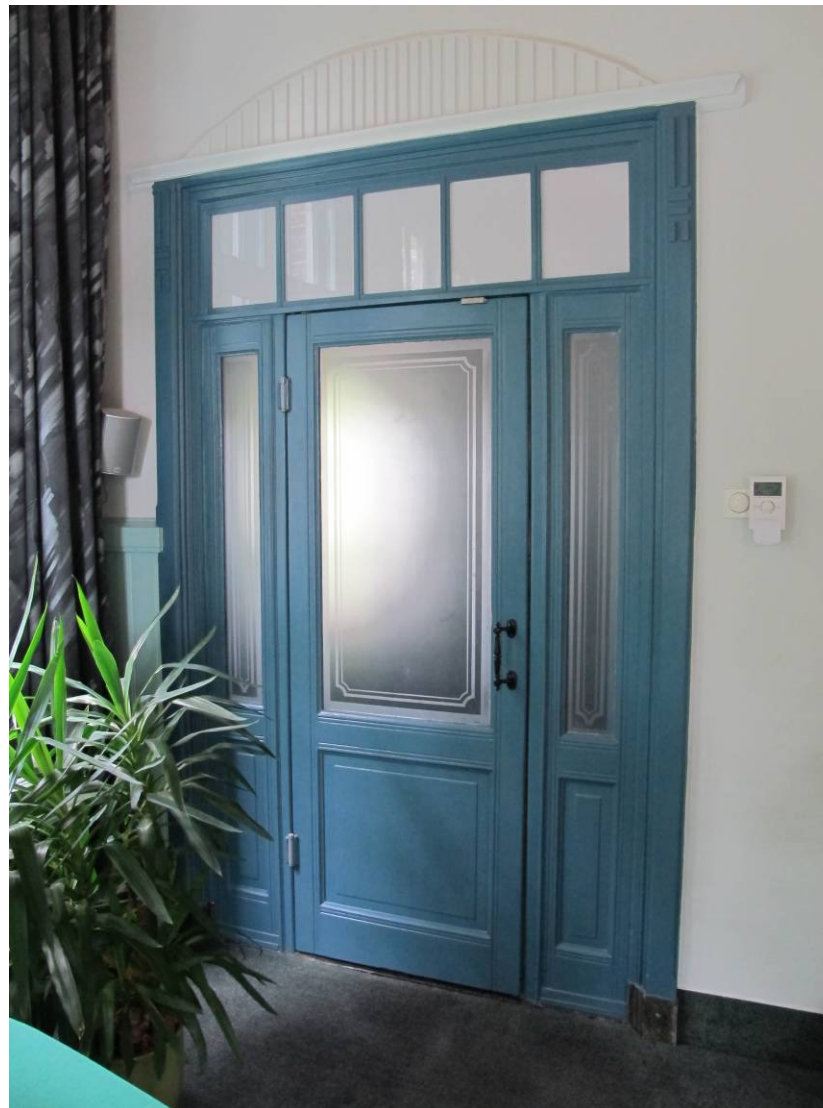
Linksboven het venster met luikje tussen het vroegere kantoor en de goederenruimte.  
Middenboven: detail van een handgreep op één van de schuiframen  
Linksonder: de vestibule, gezien vanuit het trappenhuis.  
Boven: bij de renovatie aangebrachte pui tussen de vestibule en de woonkamer (vroegere  
wachtkamer)

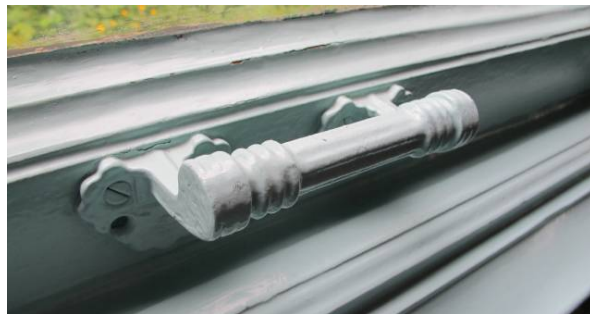
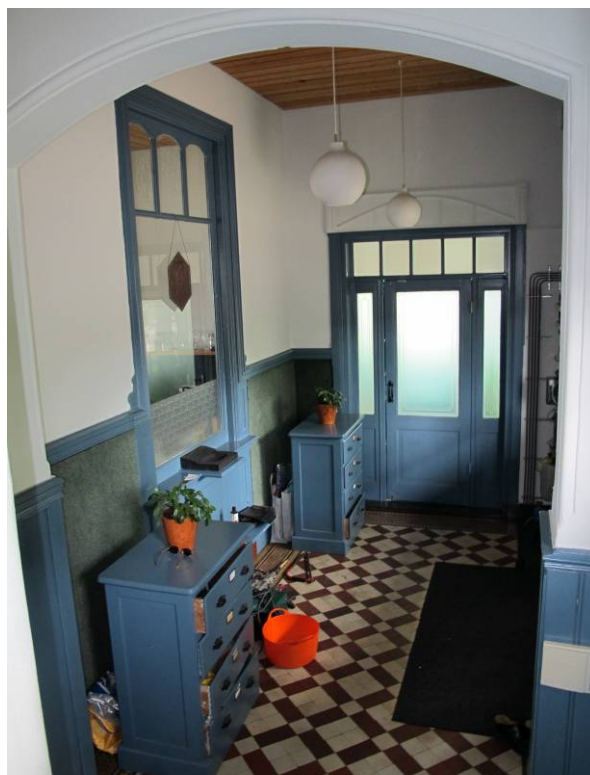
Achter de hoofdentree in de oostgevel bevindt zich de ondiepe vestibule. Hier zijn nog de oorspronkelijke plavuizenvloer en de houten bovenlijst van de (oorspronkelijk betegelde) lambriserings behouden. In de achterwand bevindt zich het oorspronkelijke loket.

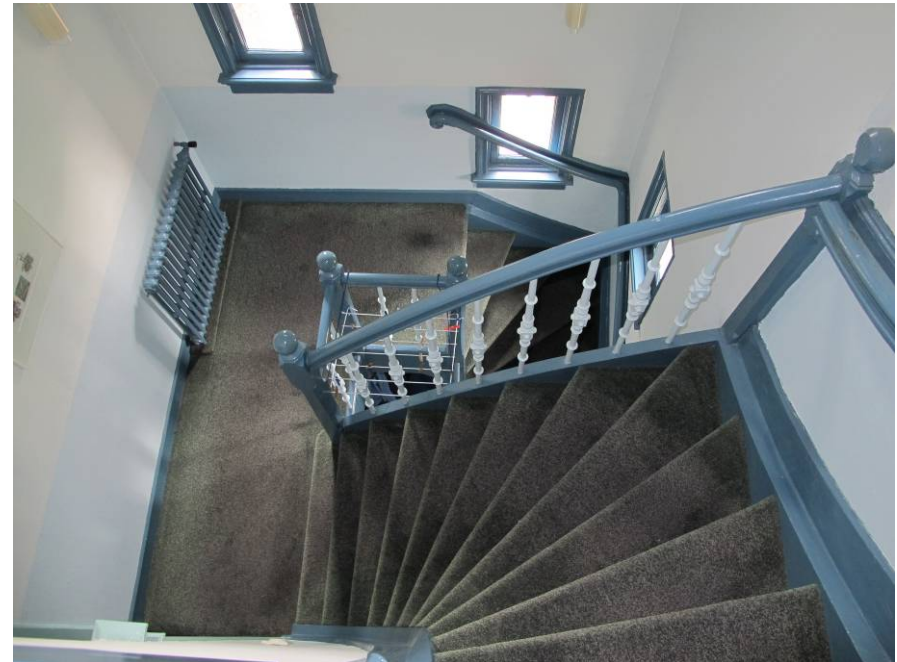
Overzicht van het trappenhuis, gezien vanaf de zolder. Linksonder enkele details van de oorspronkelijke trap.
