# CULTUURHISTORISCH ONDERZOEK & WAARDESTELLING

## NS Station Soest

Onderzoek i.o.v. NS Stations B.V.

30 mei 2014

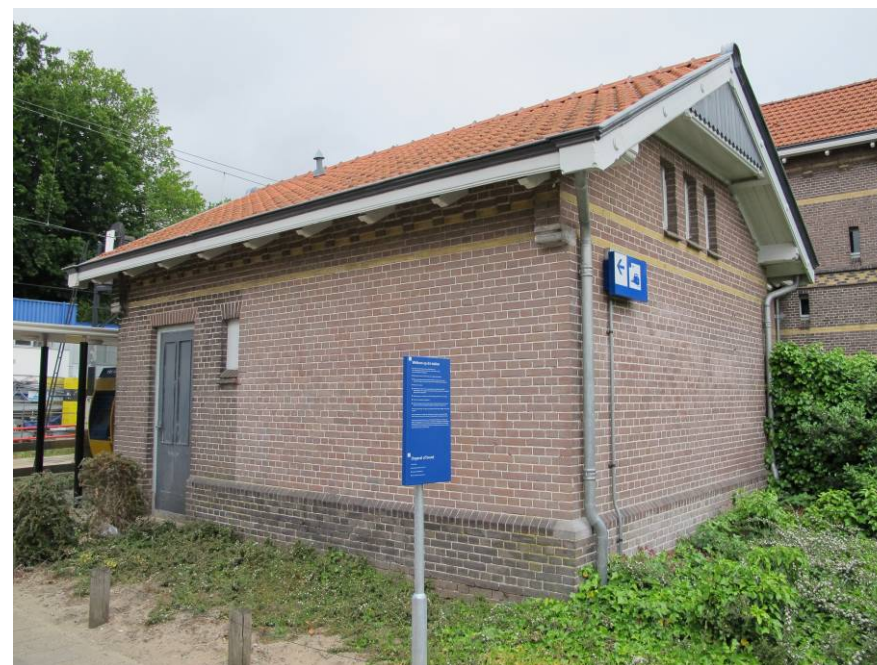
Het ten zuiden van het stationsgebouw gesitueerde bijgebouw heeft één bouwlaag op een rechthoekige plattegrond. Het gebouw heeft een flauwhellend, met rode kruispannen gedekt zadeldak. Het dak heeft bakgoten en overstekken op bewerkte klossen en voorzien van siertimmerwerk bij de topgevels boven de oost- en westgevel.

De in gevels zijn uitgevoerd in rode machinale baksteen in kruisverband met speklagen van gele verblendsteen. De iets uitspringende plintzone sluit af met roodbruin geglaazuurde profielstenen. De noord- en zuidgevel hebben, evenals het stationsgebouw, aan de bovenzijde een trapsgewijs uitgemetselde strook met aan de onderzijde doorstekende penanten.

Overzicht bijgebouw vanuit het zuidoosten.

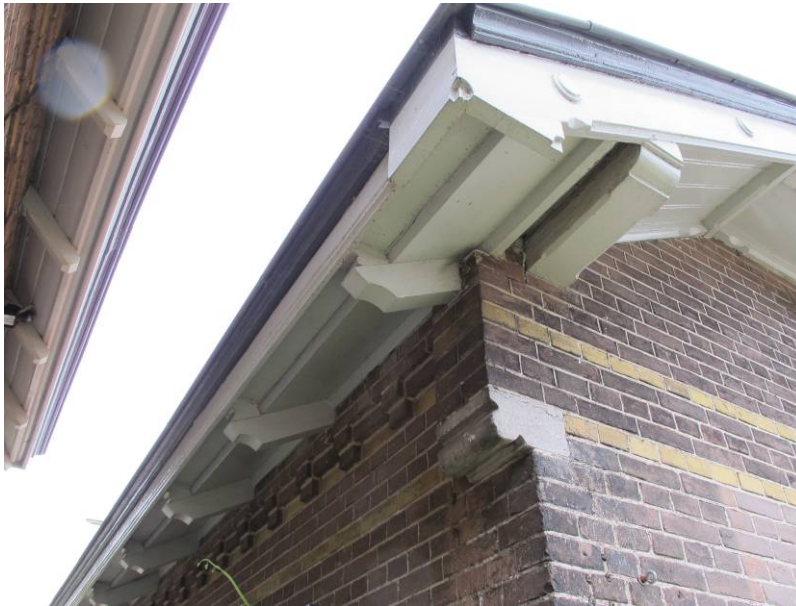
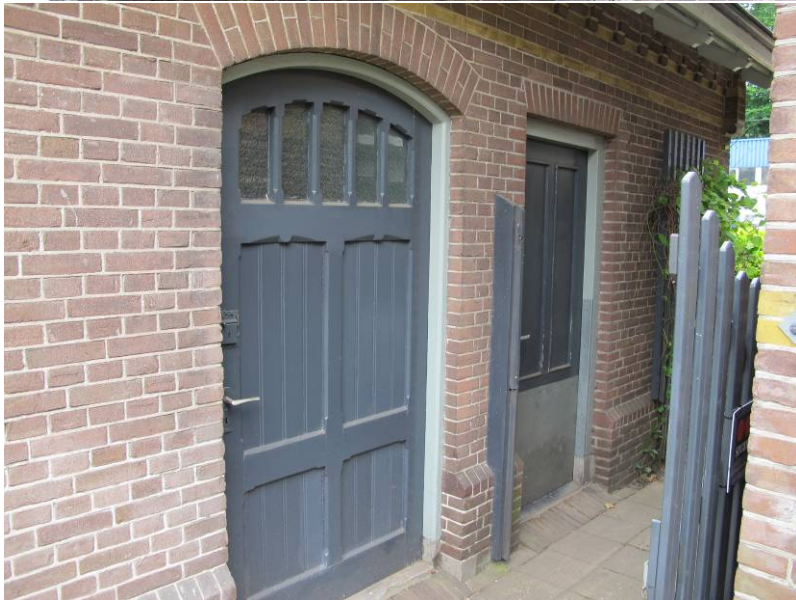
Boven een detail van de gevel- en dakdetailering van het bijgebouw.  
Onder de enige nog oorspronkelijke deuropening en rechts een later toegevoegde deuropening.

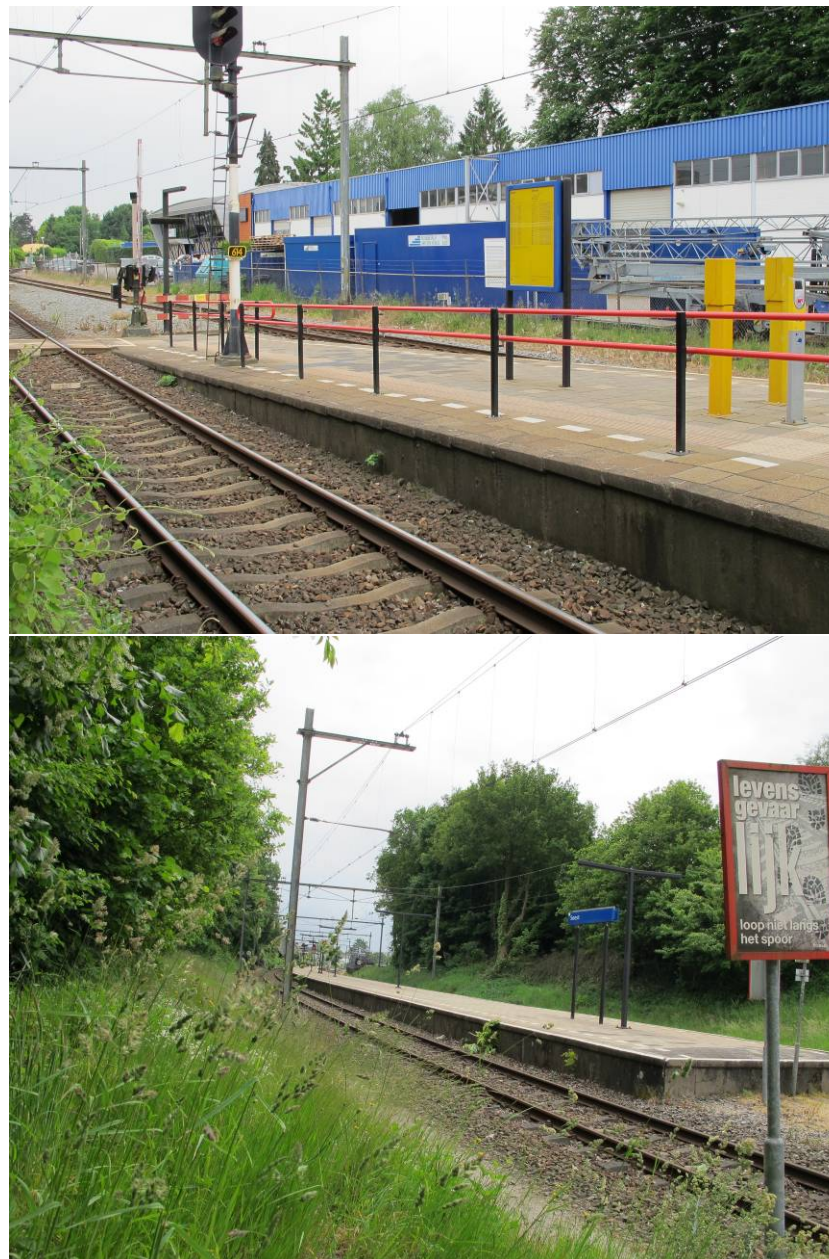
Het eilandperron heeft een hedendaagse opbouw met een uit betonelementen samengestelde perronwand en een tegelbestrating. De zuidzijde van het perron loopt geleidelijk af en vormt zo een hellingbaan die aansluit op de overweg vanaf de toegang langs het stationsgebouw. In de oorspronkelijke opzet liep het eilandperron verder door in zuidelijk richting, maar van deze opzet zijn restanten zichtbaar. Op het eilandperron zijn moderne reizigersvoorzieningen aanwezig, waaronder een overdekte wachtruimte.

De zuidelijke (boven) en noordelijke (onder) beëindiging van het eilandperron.

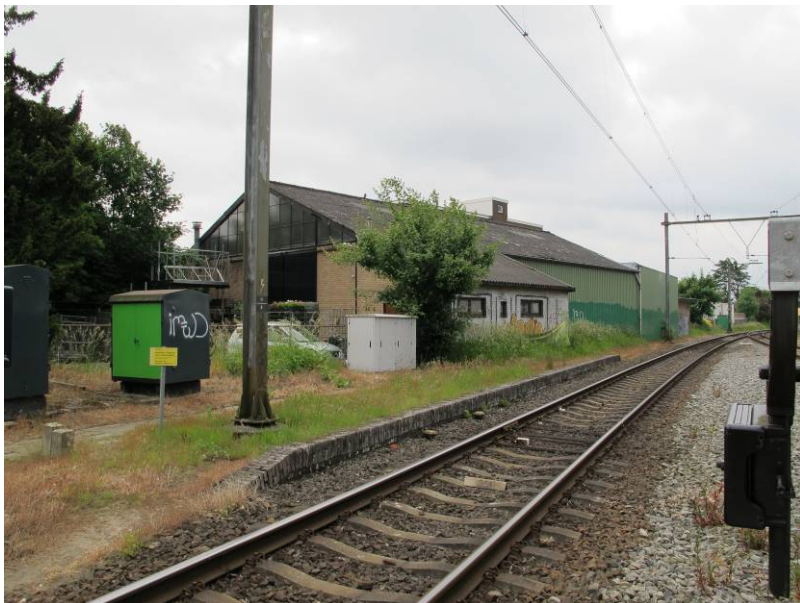
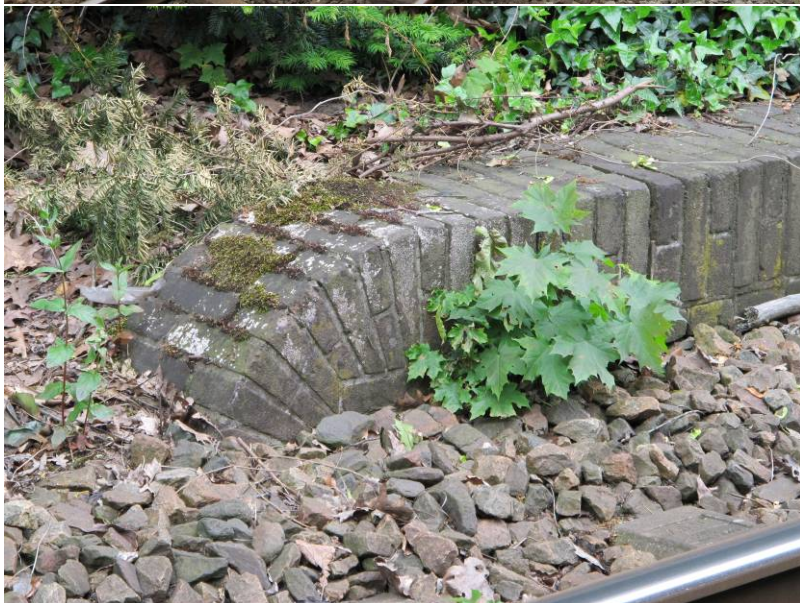
Boven het zuidelijke deel van de oorspronkelijke perronrand. Onder een detail van de noordelijke beëindiging van de perronrand.

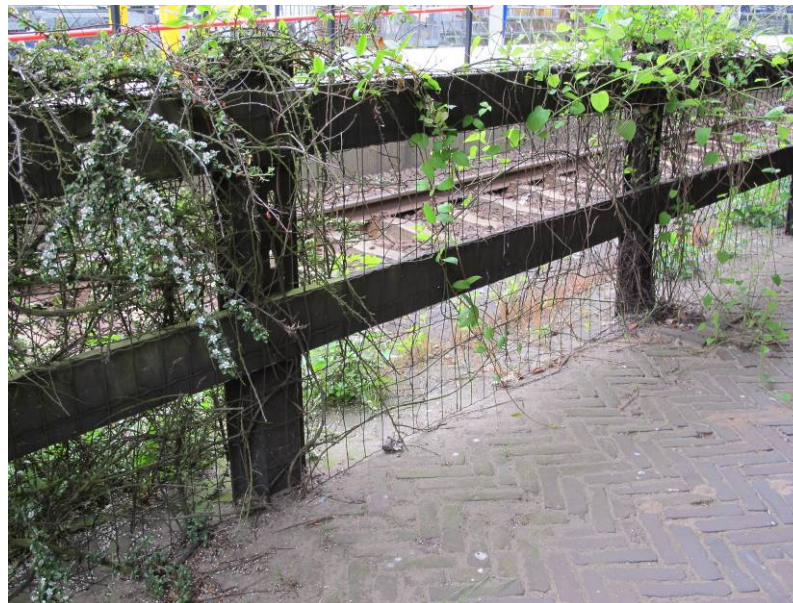
Het hoofdperron werd na de buitengebruikstelling in de jaren '40 voorzien van een hekwerk langs het spoor.

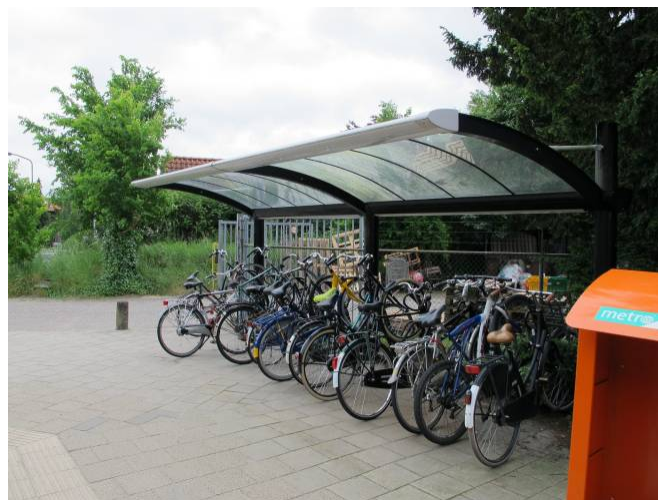
Ten zuiden van het bijgebouw bevindt zich een uit 2000 daterende overdekte fietsenstalling. De stalling heeft een getoogde overkapping en is toegankelijk vanaf de doorgaande route langs de zuidzijde van het bijgebouw.

De in 2000 geplaatste fietsenstalling ten zuiden van het bijgebouw.

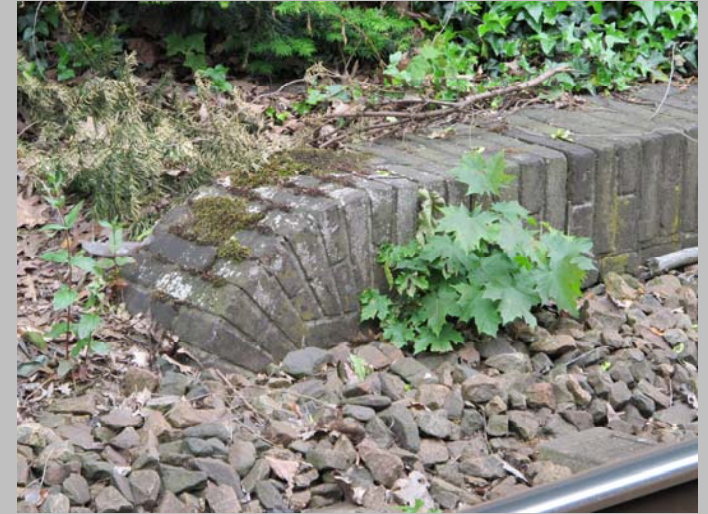
Oorspronkelijke perronopzet nog afleesbaar

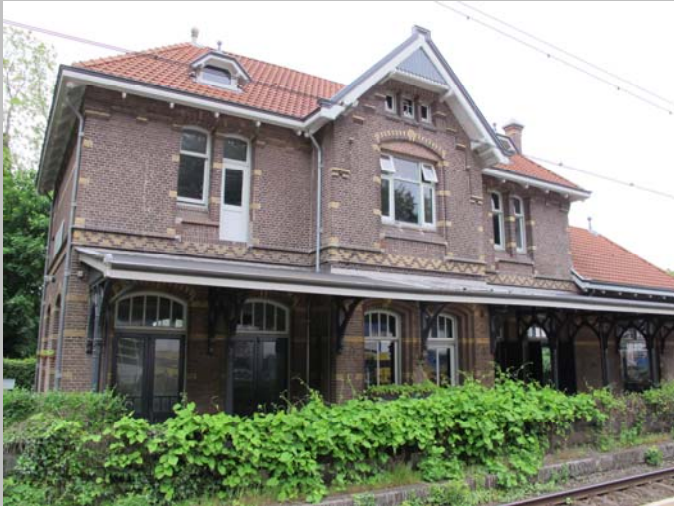
Stationsgebouwen meer bij stationsfunctionaliteit betrekken

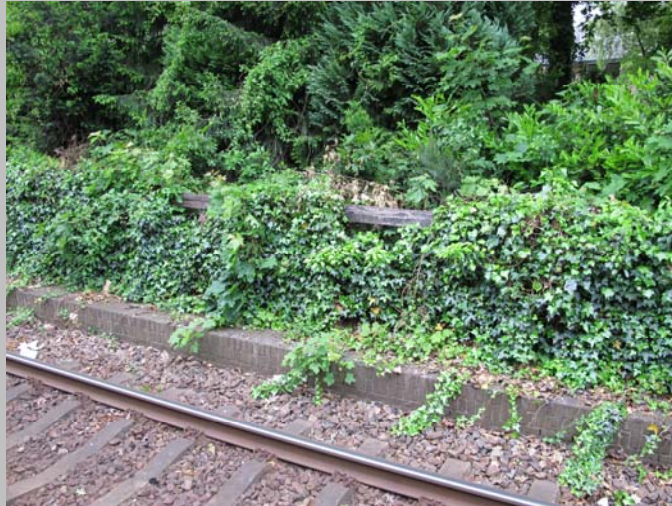
Voorkomen dat groenelementen verwilderen en zo het zicht op historische elementen wegnemen

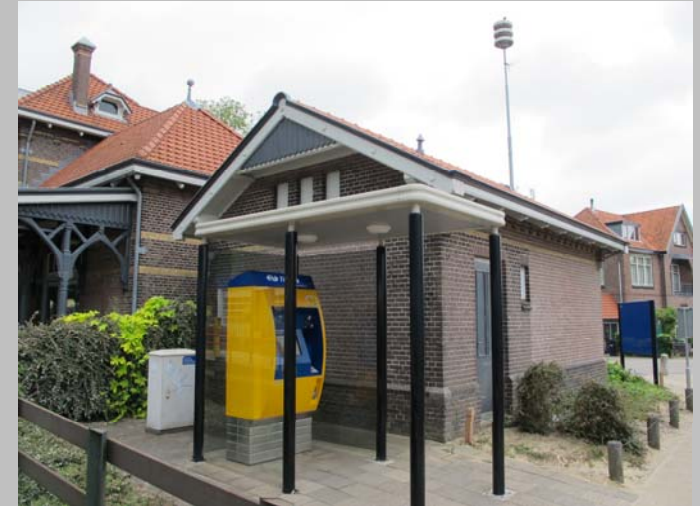
Sterk contrasterende elementen in directe nabijheid historische bebouwing voorkomen.

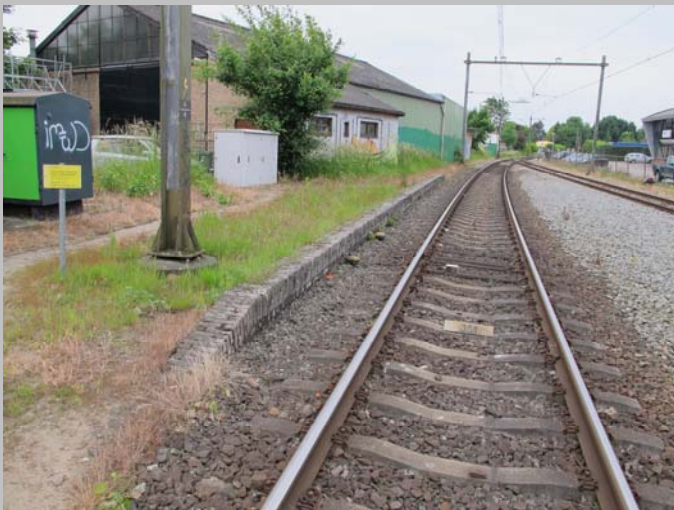
Herkenbaar maken oorspronkelijk perron en 'verzachten' beeld op bedrijventerrein

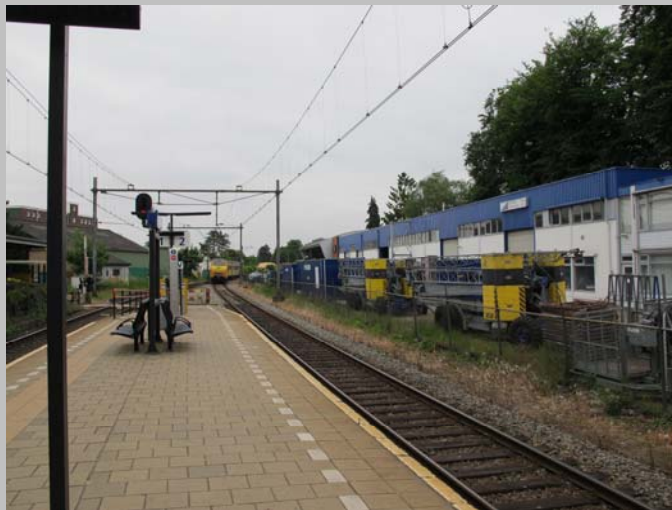
Beeldverstoring door zich op 'achterzijde' bedrijventerrein voorkomen

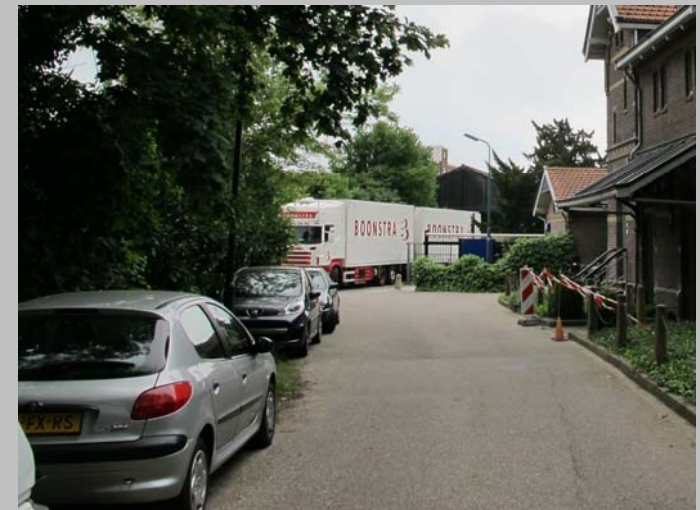
Hoewel de Stationsweg geen doorgaande weg is, veroorzaken geparkeerde auto's in combinatie met vrachtverkeer t.b.v. de bevoorrading van de Welkoop winkel soms een belemmering. Daarbij bestaat het risico dat de dicht langs het stationsgebouw rijdende vrachtwagens schade aan het gebouw veroorzaken. Recent werden nog

Voorkoming belemmering door parkeren auto's en bevoorradingsverkeer van naast station gelegen winkel.
