Cultuurhistorische waardestelling

# STATIONSTYPE SNEEK

CULTUURHISTORISCHE WAARDESTELLING

AUGUSTUS 2012

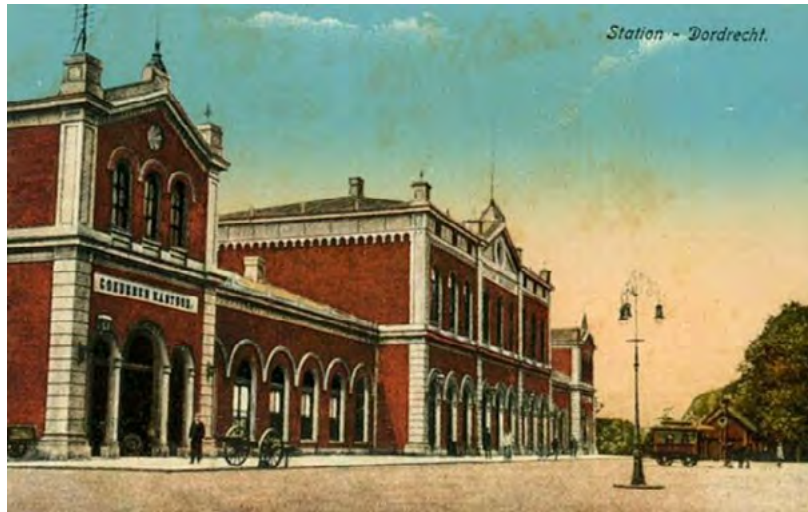
Afb. 2.2.3 Voorbeeld van een station 1e Klasse uit de Eerste Spoorwegwet; station Dordrecht (gebouwd 1870). Foto circa 1910

Dit zijn stations voor grote steden en belangrijke spoorknooppunten. Ze bestaan uit een middengebouw van twee bouwlagen met een schuin dak, geflankeerd door twee vleugels van een enkele bouwlaag met een schuin dak. Soms zijn de vleugels van eindgebouwen voorzien. De traveemaat van het middendeel wordt doorgezet in de vleugels. Kenmerkend voor dit type stations is de grote lengte van de vleugels ten opzichte van het hoge middendeel. Het midden van de voorgevel wordt benadrukt door een risaliet, bekroond door een fronton. Van deze Klasse zijn geen stations na de Tweede Spoorwegwet gebouwd of tot heden bewaard gebleven. Mogelijk waren alle grote steden in 1875 al voorzien van een passend station, ook werd voor een aantal grote steden een eigen stationsontwerp gemaakt. Uit de Eerste Spoorwegwet resteren bijvoorbeeld de stations Dordrecht (afb. 2.2.3) en Zwolle.

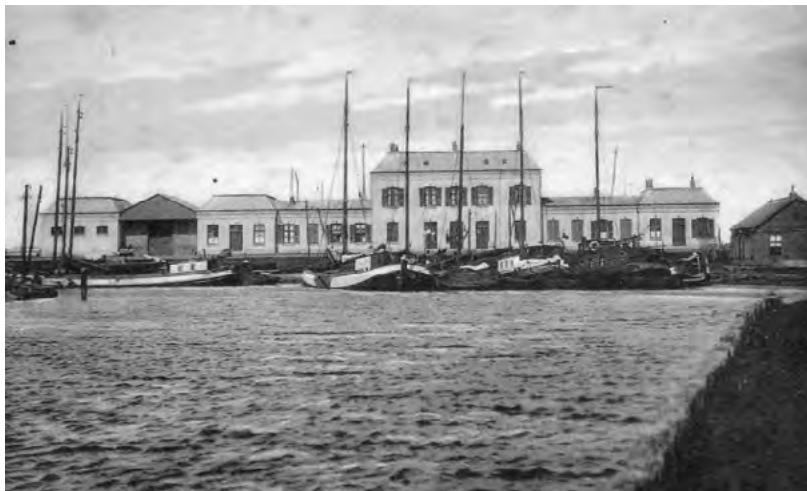
Afb. 2.2.4 Station Stavoren (gebouwd 1885). De zijvleugels zijn voorzien van eindpaviljoens. Foto circa 1900

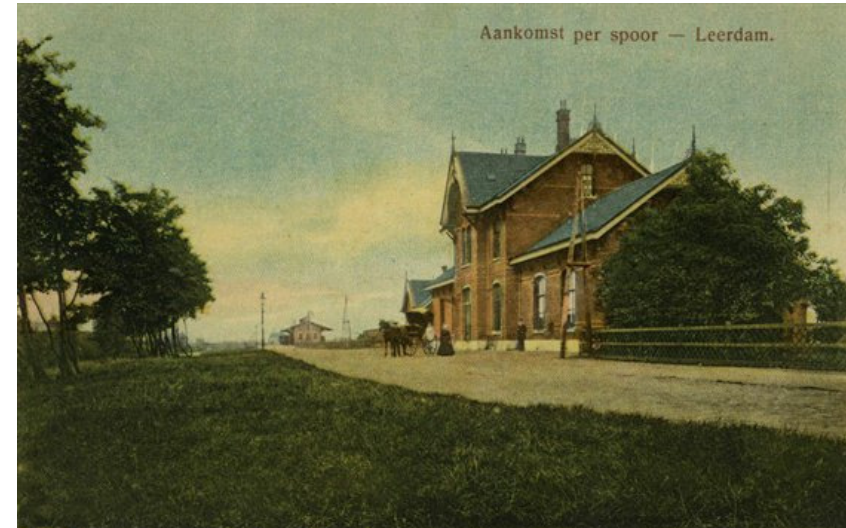
Afb. 2.2.5 Voorbeeld van een station 4e Klasse, station Leerdam (gebouwd 1883). Ansichtkaart circa 1920

Het 4e klasse-station heeft dezelfde compositie van volumes als de stations van de 1e, 2e en 3e klasse: een hoog middendeel met lagere vleugels. Het middengebouw van de stations van de 4e klasse is smal en doorgaans zonder risaliet. De nok van het schuine dak staat loodrecht op de rooilijn, zodat de voorgevel een driehoekige punt heeft. De zijvleugels zijn kort en hebben een andere traveemaaat dan het middendeel. Voorbeelden van stations 4e Klasse zijn Leerdam (afb. 2.2.5) en Wolvega.

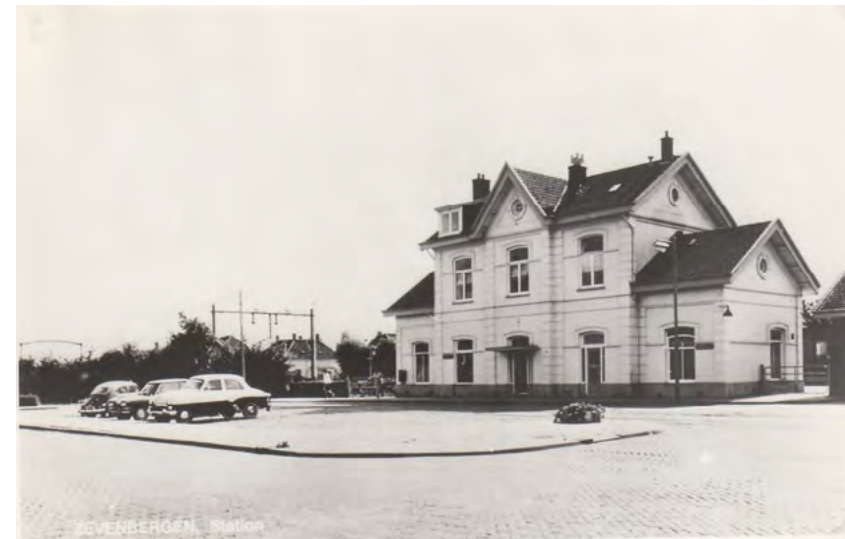
Afb. 2.2.6 Voorbeeld van een station 5e Klasse, station Zevenbergen (gebouwd 1876). Foto circa 1960

Voor de kleinste plaatsen werden stations van de 5e klasse ontwikkeld. Ook deze hebben een middendeel en zijvleugels. Het middengebouw heeft een schuin dak met de nok loodrecht op de rooilijn, zodat dit deel een puntgevel heeft. De vleugels zijn over het algemeen slechts één venster breed. Aan de perronzijde liggen de gevels van de zijvleugel dieper dan die van het middendeel.

Langs de drie spoorlijnen waar type Sneek staat, zijn geen 5e Klasse stations gebouwd. Voorbeelden langs andere lijnen zijn de stations van Boxmeer en Zevenbergen (afb. 2.2.6).

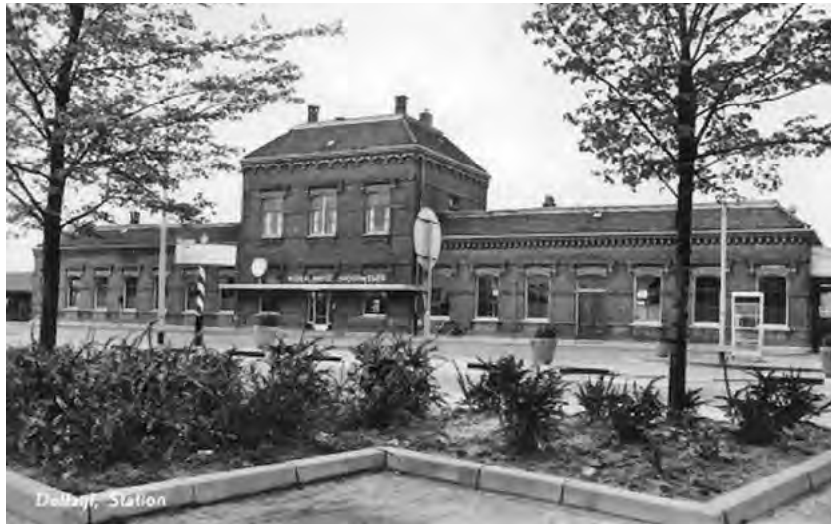
Afb. 2.5.3 Station Delfzijl in 1966. Bij de hoofdentree is een luifel aangebracht. Op het dak van het hoofdvolume zijn de vier schoorstenen nog aanwezig. De stationskap (rechts) heeft nog de verticale houten afwerking. De voorliggende weg is sterk verbreed.

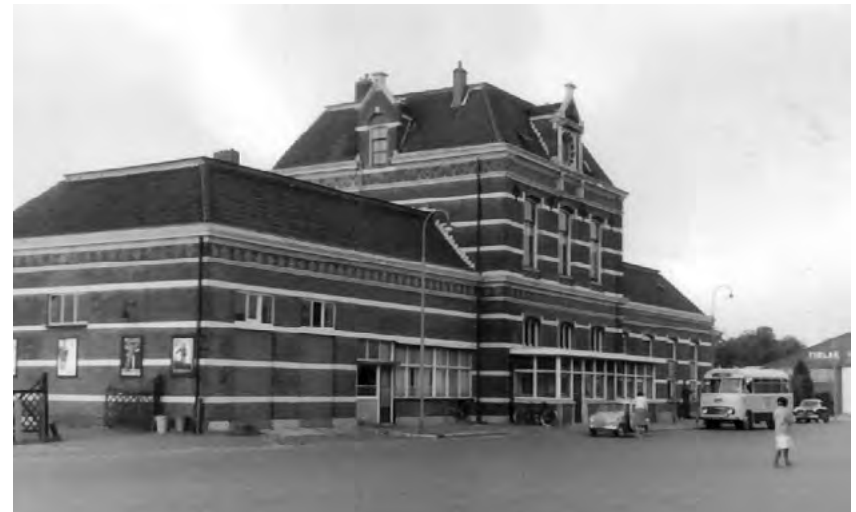
Afb. 2.5.5 Station Tiel in 1970. Het station is hersteld van oorlogsschade. Hierbij vooroorlogse veranderingen bewaard, zoals de jaren '20-aanbouw voor de hoofdentree en de sterk verbouwde westvleugel.

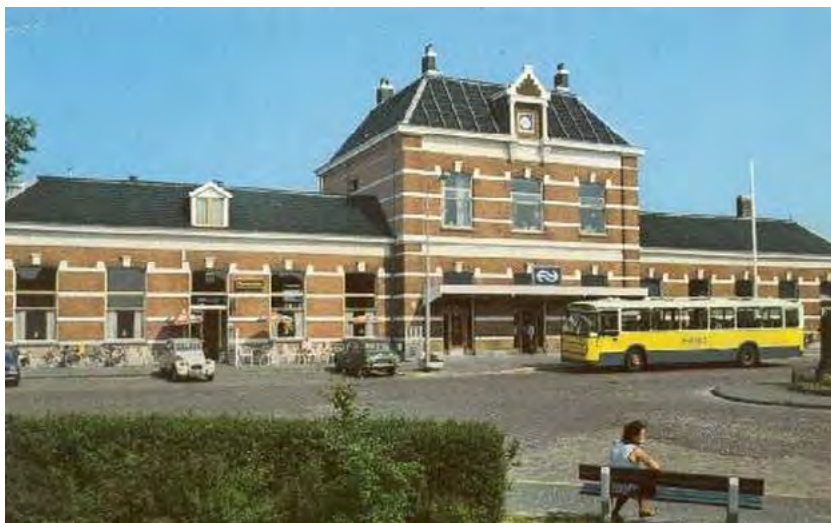
Afb. 2.5.4 Station Sneek in 1970. Voor de hoofdentree is een luifel aangebracht. Op de westvleugel staat een extra dakkapel. In het midden van de westvleugel is een extra entree aangebracht. Aan het gehele gebouw zijn ramen en deuren gemoderniseerd. Voor de hoofdentree is een busstation aangelegd.

In de jaren '70 werden op de andere stations van het type verdere verbouwingen doorgevoerd. Doorgaans betrof dit intern kleine aanpassingen. Extern waren de ingrepen ook klein, maar zeer beeldbepalend (afb. 2.5.3). De vensters en deuropeningen werden gemoderniseerd, waarbij de oude decoraties werden vervang door eigentijdse vormgeving (afb. 2.5.4, zie ook paragraaf 5.2).

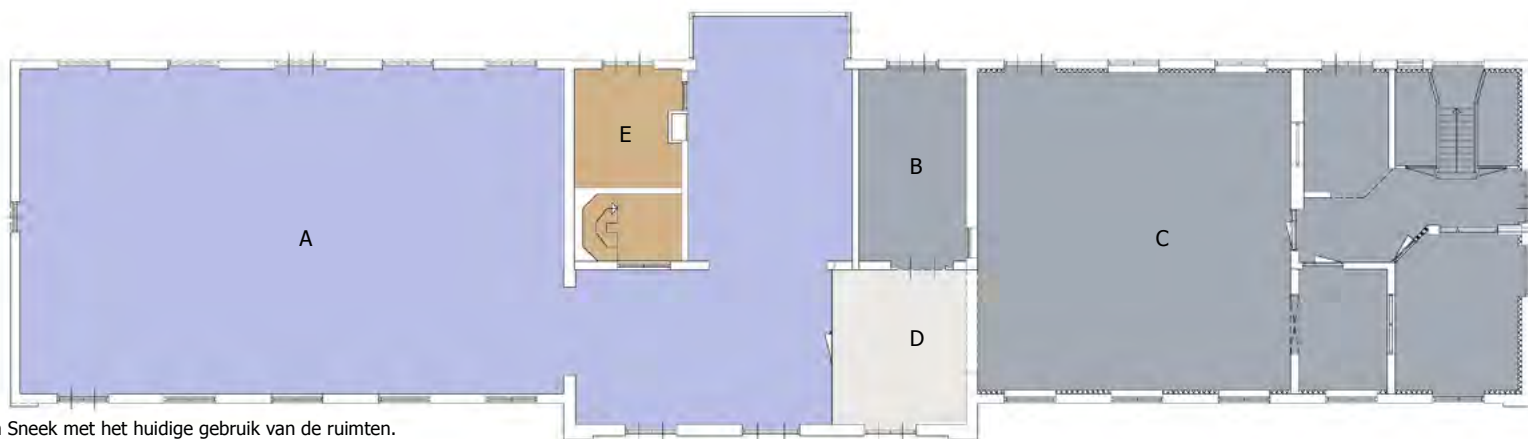
Afb. 2.5.7 Station Sneek met het huidige gebruik van de ruimten.

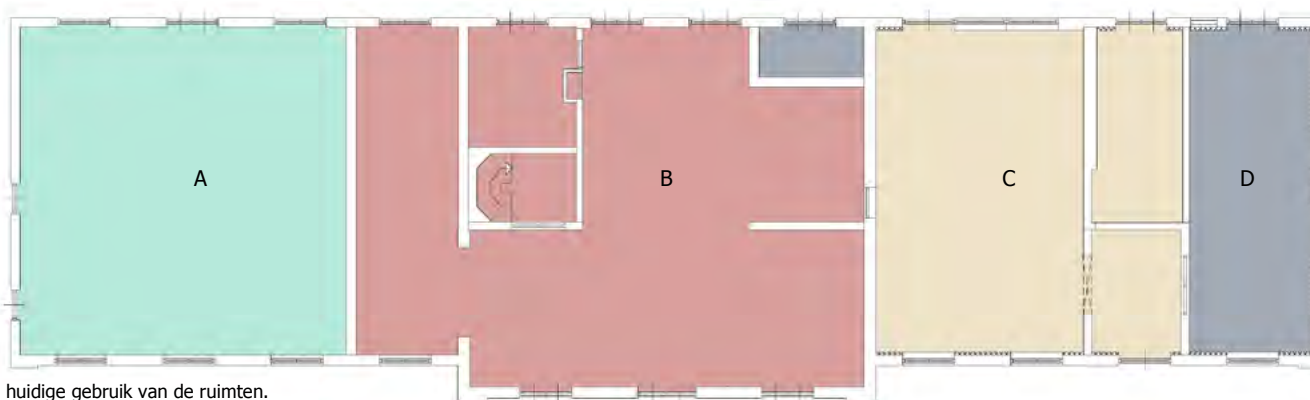
Afb. 2.5.8 Station Tiel met het huidige gebruik van de ruimten.

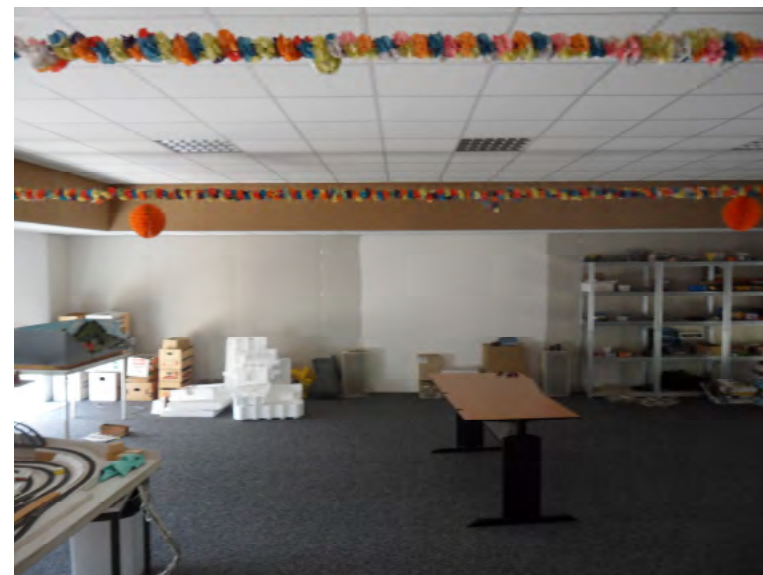
Afb. 2.5.12 In oostvleugel is een extra verdieping ingebouwd, behorend bij het vroegere kantoor van de taxicentrale.

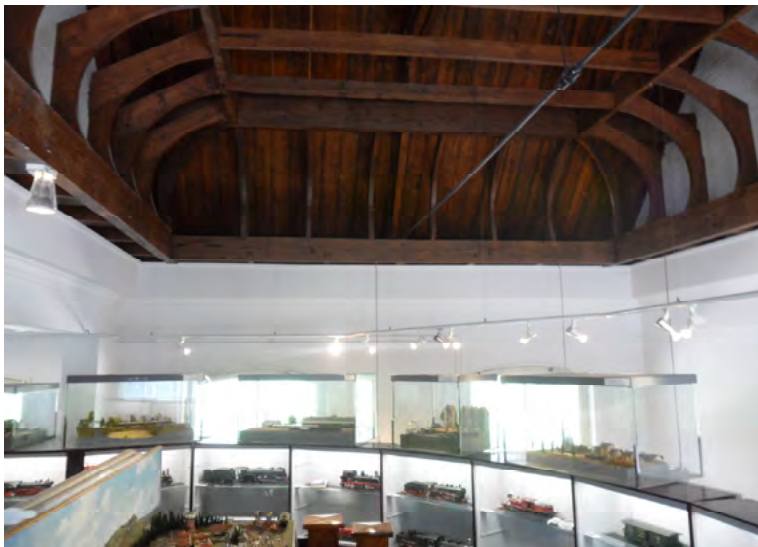
Afb. 2.5.14 De expositieruimte op de ingebouwde entresol. Erboven is de originele houten kapconstructie te zien. De sierafwerking met latwerk is verdwenen.

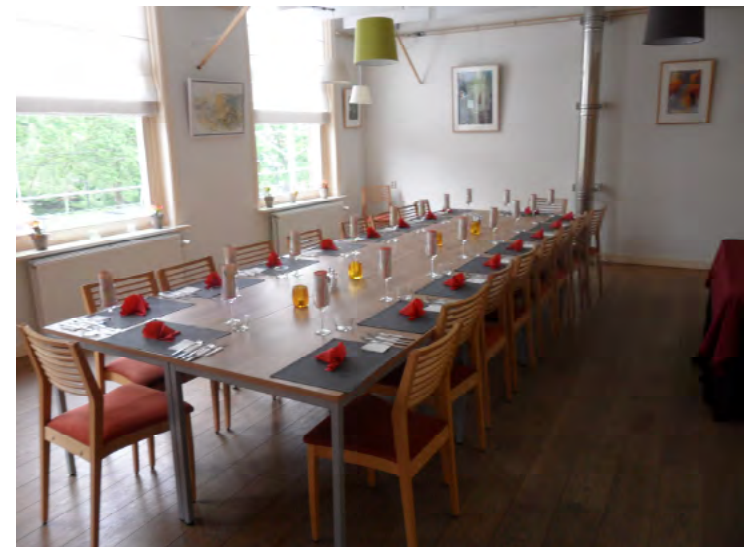
Afb. 2.5.16 De bovenwoning te Tiel is qua ruimte-indeling geheel intact. Diverse ruimten hebben een passende bestemming als zaalverhuur voor groepsdiners.

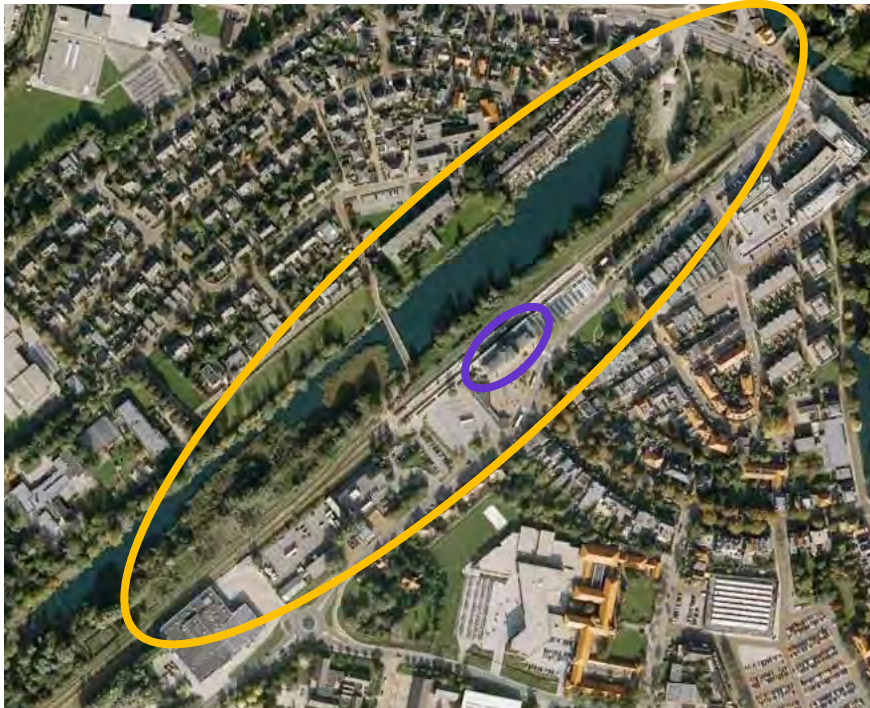
Afb. 4.1.2 Het uitgebreide emplacement van Sneek op een recente luchtfoto. Rechtsboven het driehoekige terrein van de vroegere loc-loods. Linksonder het terrein van vroegere loodsen en veestalling. Hier zijn tegenwoordig het busstation, grote parkeerplaats, tankstation en een industrieel complex gevestigd. Bron: Google earth

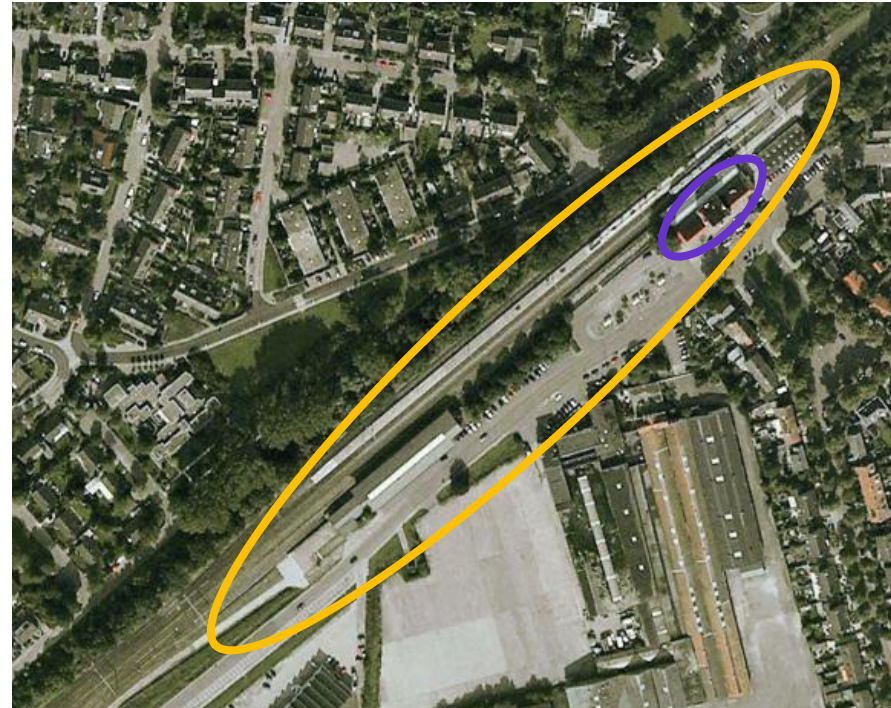
Afb. 4.1.3 Het bescheiden emplacement van Tiel op een recente luchtfoto. Rechtsboven staat het station, hier nog met de inmiddels vervangen fietsenstalling ernaast. Linksonder staat de inmiddels gesloopte goederenloods nog afgebeeld. Bron: Google earth

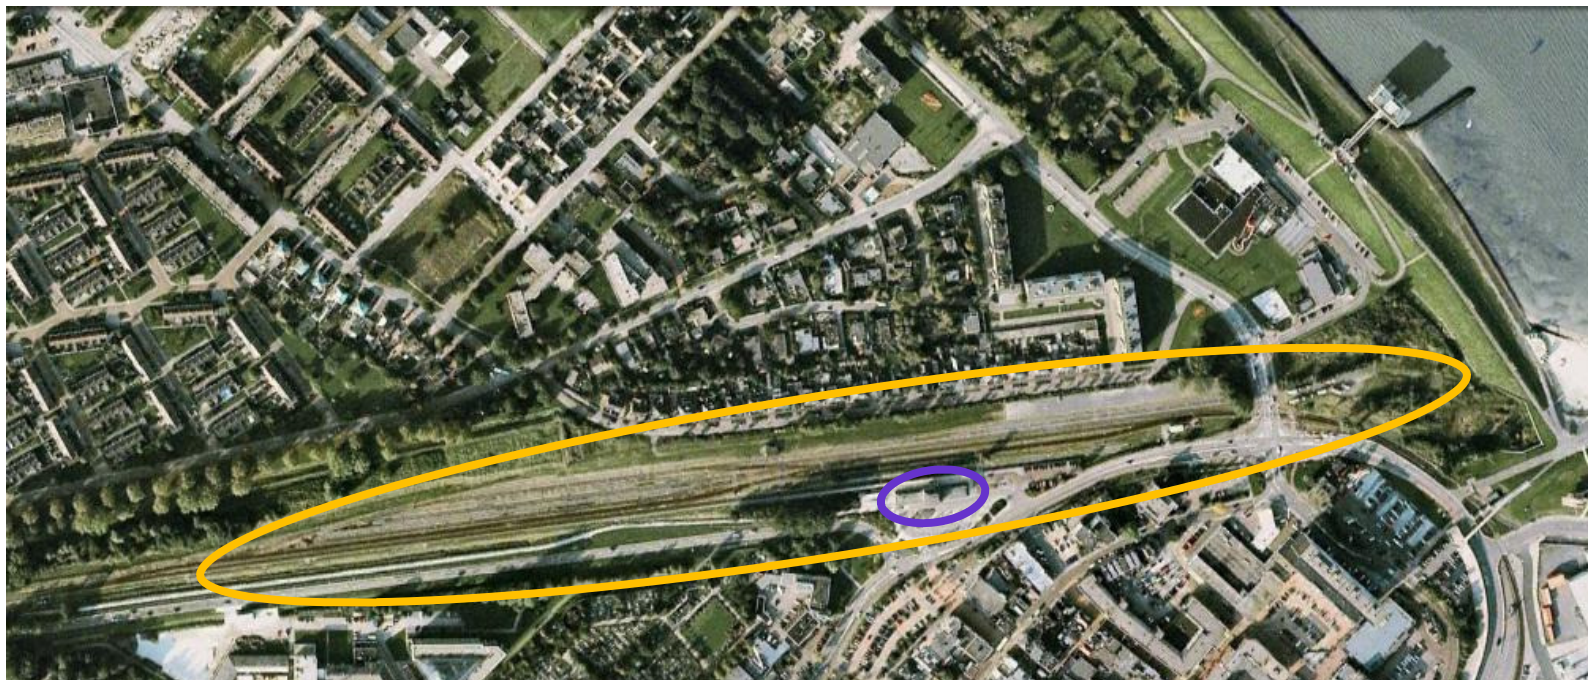
Afb. 4.1.4 Het langgerekte emplacement van Delfzijl op een recente luchtfoto. Rechts van het midden staat het station. Geheel rechts ligt het perceel van de vroegere loc-loods. Over de gehele breedte ligt een rangeerterrein. Bron: Google earth

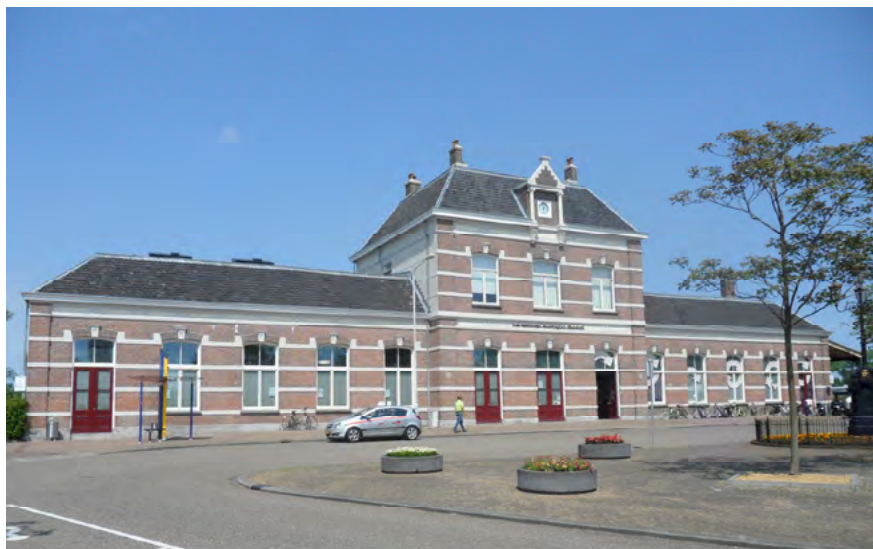
Afb. 5.2.1 Voorgevel met tweelaags hoofdvolume en éénlaags zijvleugels.

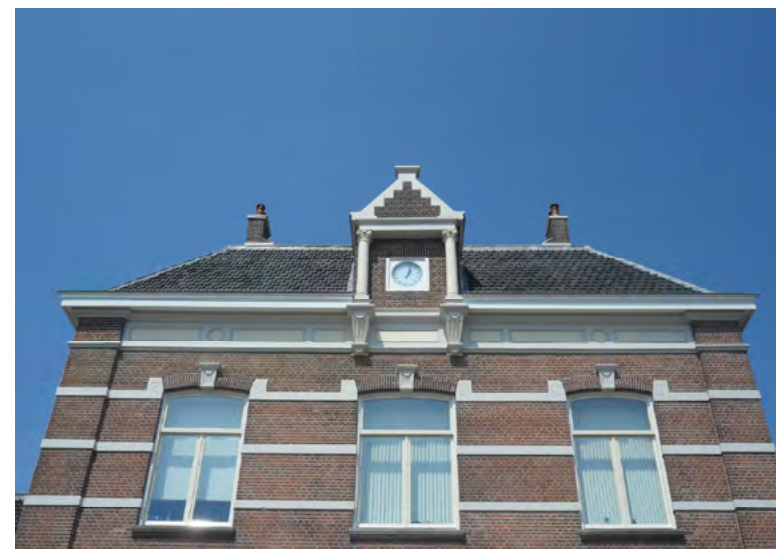
Afb. 5.2.3 gevel van het hoofdvolume met geornamenteerde dakkapel en stationsklok.

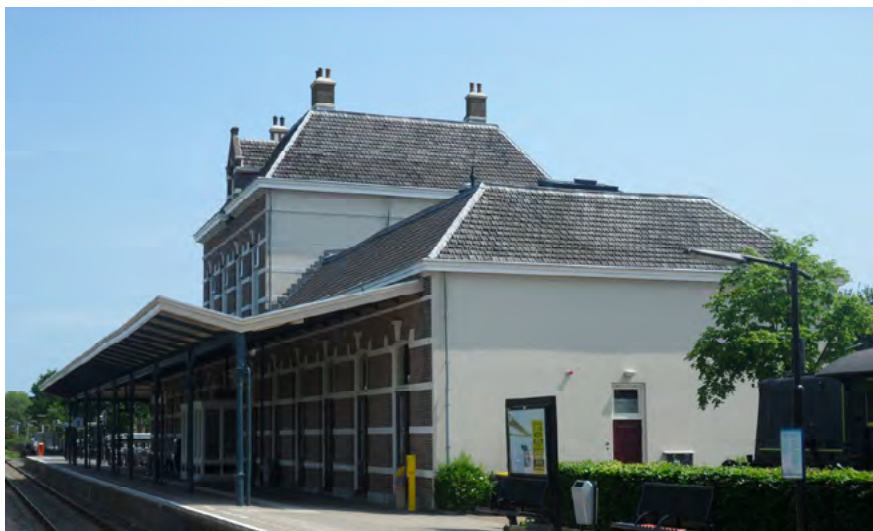
Afb. 5.2.2 Platte daken, met rondom schuine schilden.

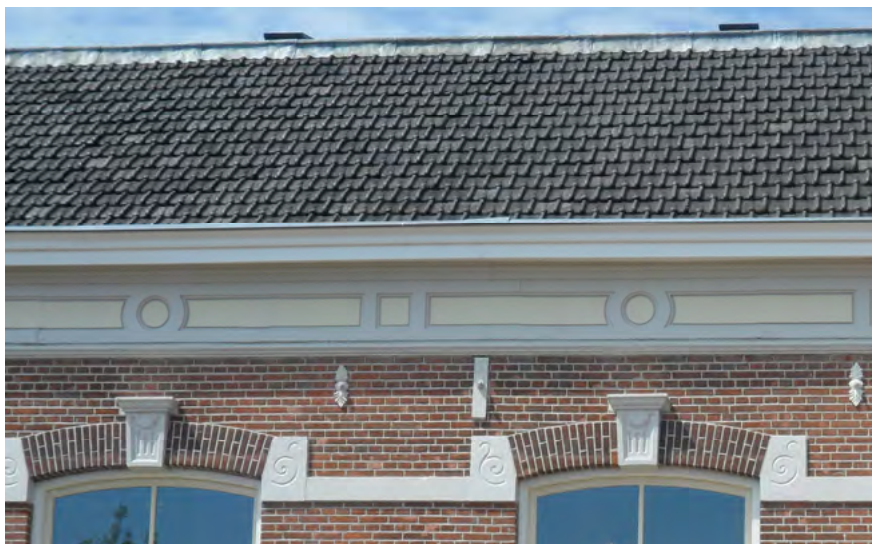
Afb. 5.2.5 Muurafwerking met stucijst op station Sneek.

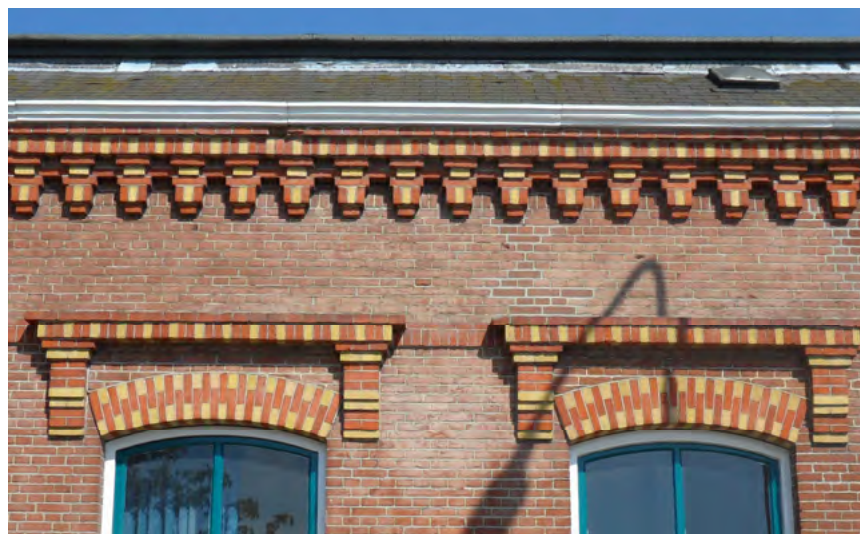
Afb. 5.2.7 Muurafwerking met uitkomend siermetselwerk op station Delfzijl.

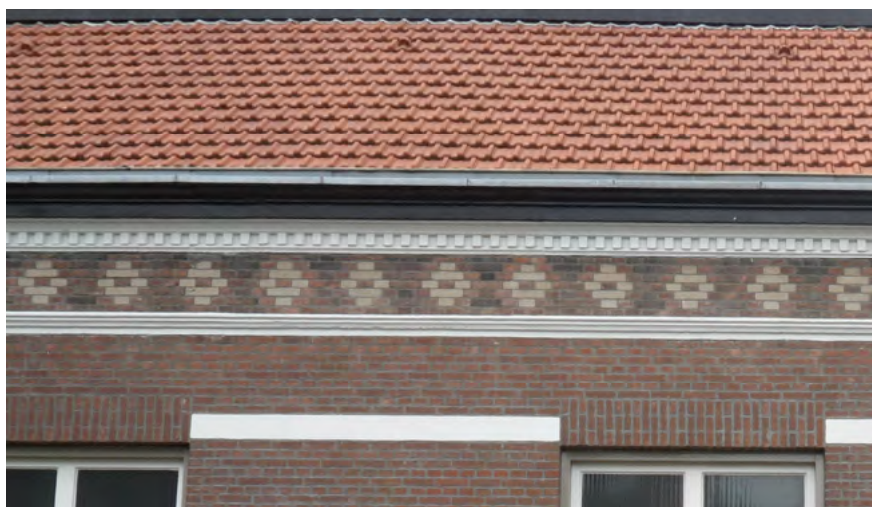
Afb. 5.2.6 Muurafwerking met siermetselwerk en stucranden op station Tiel.

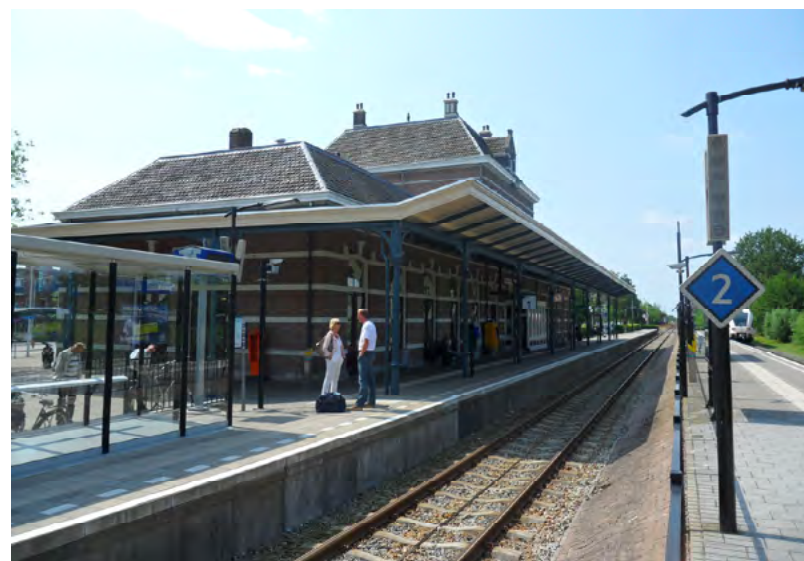
Afb. 5.2.8 Perronkap aan de oost- en noordzijde van station Sneek.

Tegen de oostelijke zijgevel (Sneek en Delfzijl) en over de hele lengte van de achtergevel is een perronoverkapping geplaatst (afb. 5.2.8). De geknikte perronkap rust in de knik op gietijzeren zuilen met Korinthische kapitelen (afb. 5.2.9). Vanuit de kapiteel ondersteunen drie rijk gedecoreerde gietijzeren korbelen de stalen balken die de houten overkapping dragen (afb. 5.2.10).

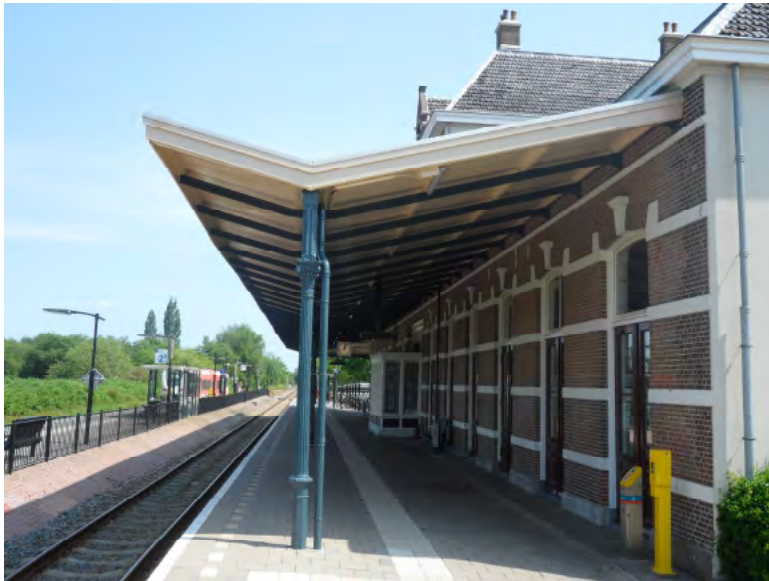
Afb. 5.2.9 Geknikte perronkap op station Sneek, met gietijzeren kolommen. De kap is geheel afgewerkt met witgeschilderd latwerk.

- De kap van Delfzijl is geheel bedekt met lichtdoorlatende golfplaat.
- De kap van Sneek is geheel afgewerkt met witgeschilderd latwerk.
- De kap van Tiel bestaat op het gedeelte boven het perron uit lichtdoorlatende platen en op het gedeelte boven het spoor uit witgeschilderd latwerk.

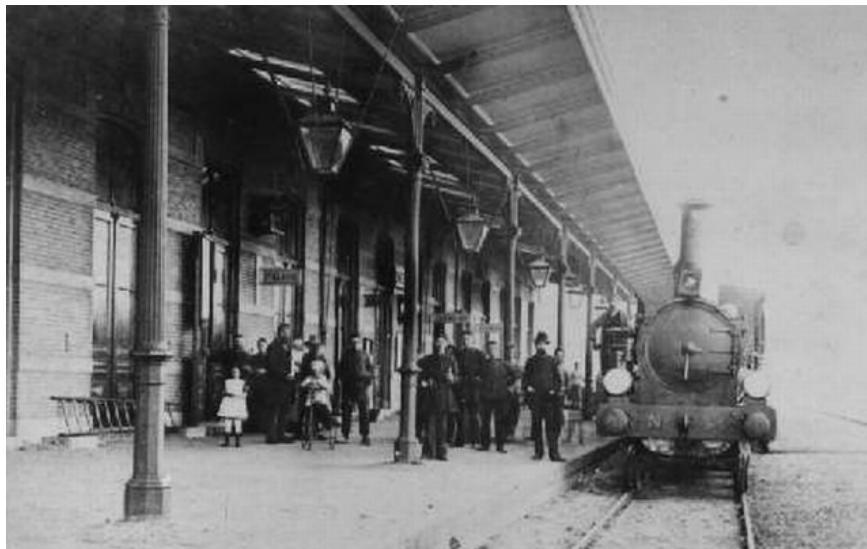
Afb. 5.2.9a De perronkap te Sneek in 1890. Tussen de kolommen van de perronkap hangen lantaarns. In de kap boven het perron zijn lichtdoorlatende platen/ vensters aangebracht.

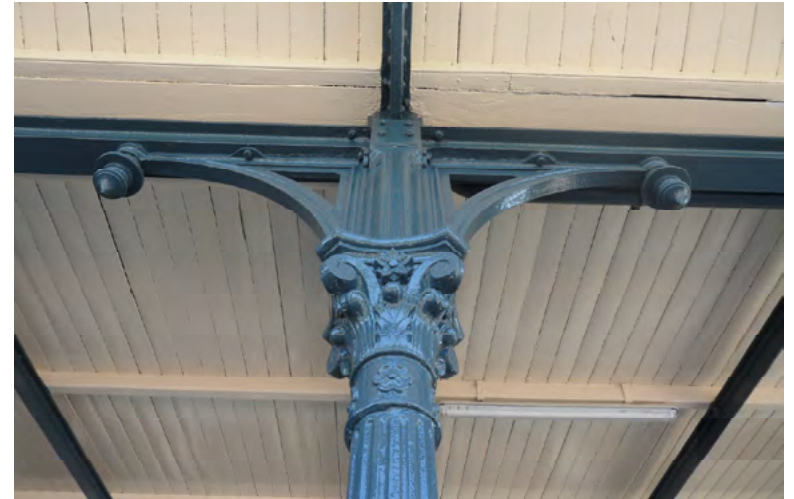
Afb. 5.2.10 Korintisch kapiteel en korbelen die de kap ondersteunen.

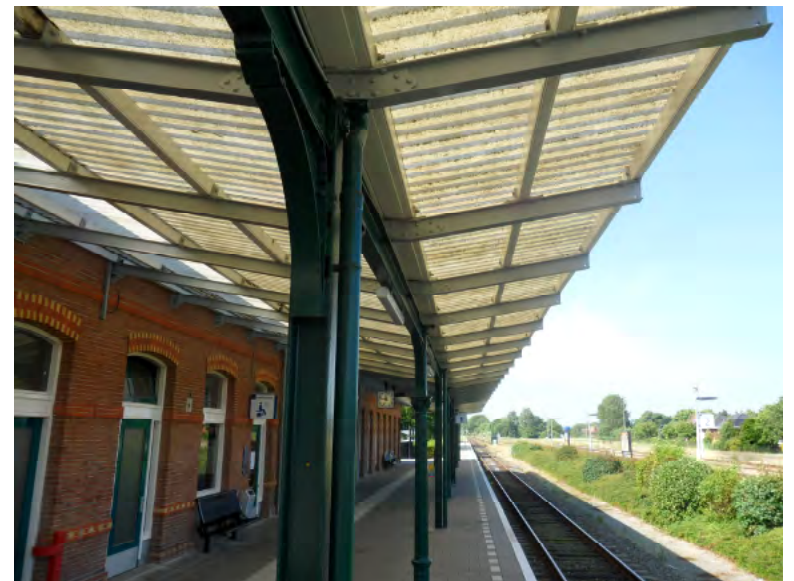
Afb. 5.2.11 De afwijkende zuil van I-profiel onder de perronkap te Delfzijl. De kap is bedekt met lichtdoorlatende golfplaat.

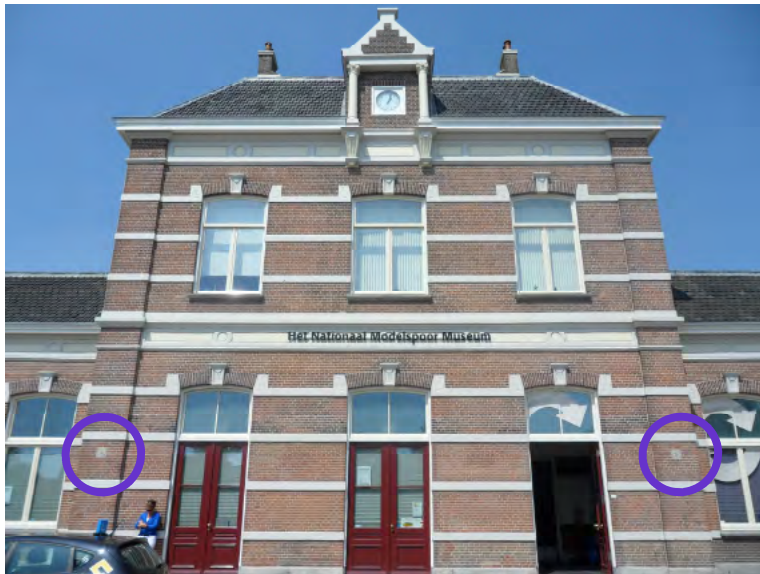
Afb. 5.3.2 De voorgevel van station Sneek, met de plekken waar de gevellantaarns hingen.

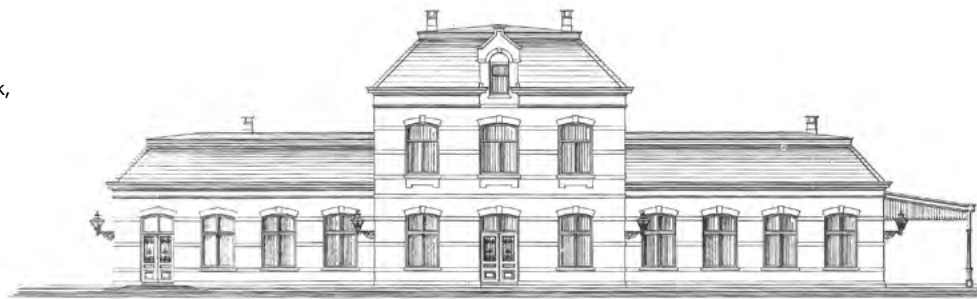
Station Appingedam

Afb. 5.3.1 Voorgevels van de vier stationstypen in het type Sneek, zoals weergegeven op de respectievelijke bestektekeningen.

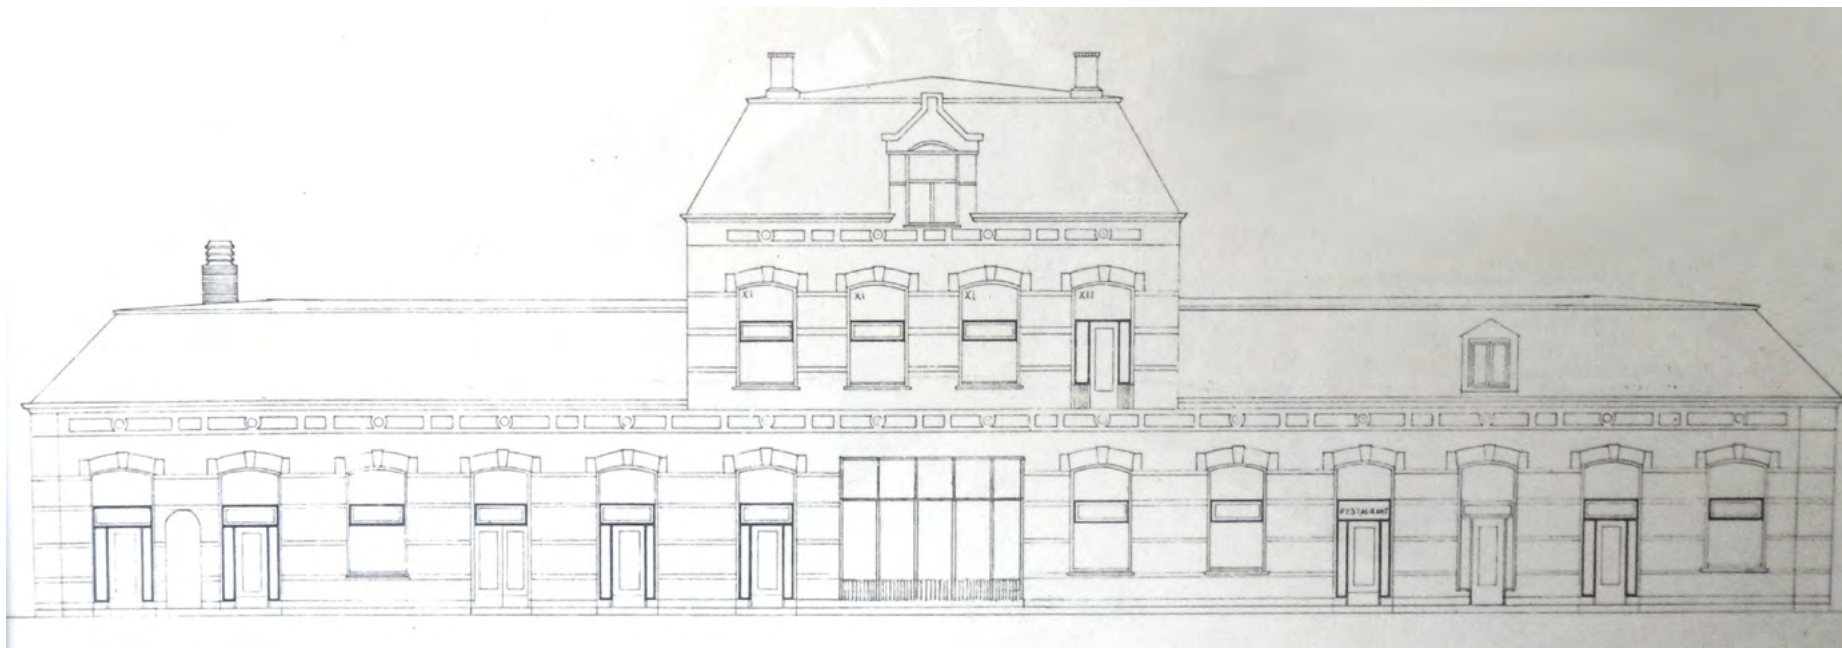
Afb. 5.4.1 Sneek, aanzicht van de perrongevel na verbouwing in 1964. Alle vensters en deuren zijn van eigentijdse sponningen en ruiten voorzien. Aan het plaatskaartenkantoor is een uitbouw op het perron geplaatst. Detail van tekening, hangend op het kantoor van het Nationaal Modelspoor Museum.

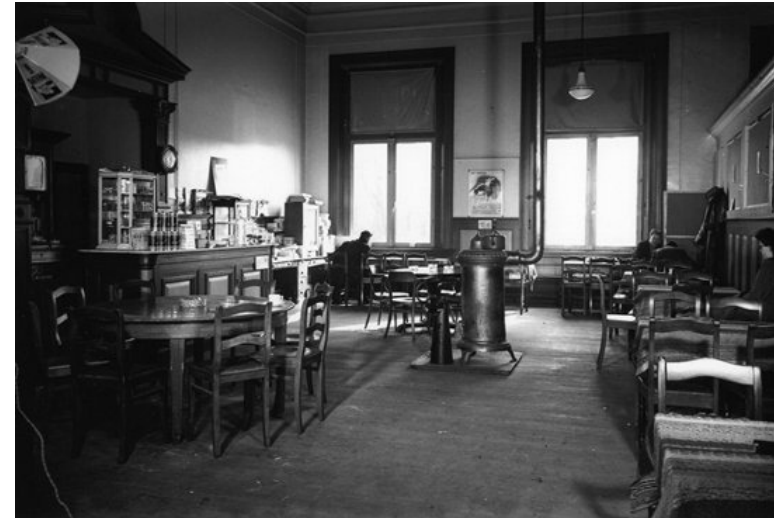
Afb. 5.4.2 Sneek, wachtkamer 3e Klasse in 1941, twee traveeën breed. Rechts de afscheiding naar de gang bij de vestibule. Links de toog en buffetkast, waarin zich de deur bevindt naar de achterliggende buffetruijnte. Foto HUA

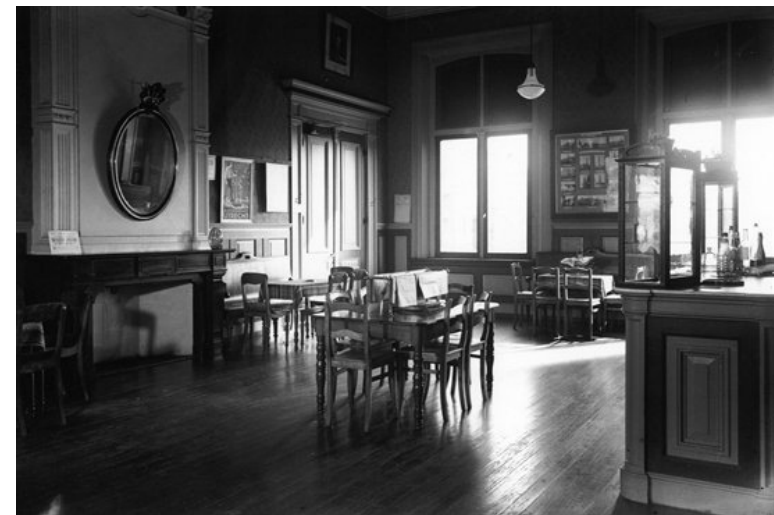
Afb. 5.4.3 Sneek, wachtkamer 1e en 2e Klasse in 1941. Gezien naar de voorgevel. Links-achter de deuren naar de vestibule. Deze ruimte vormt nu het hart van het modelspoor-museum. Foto HUA

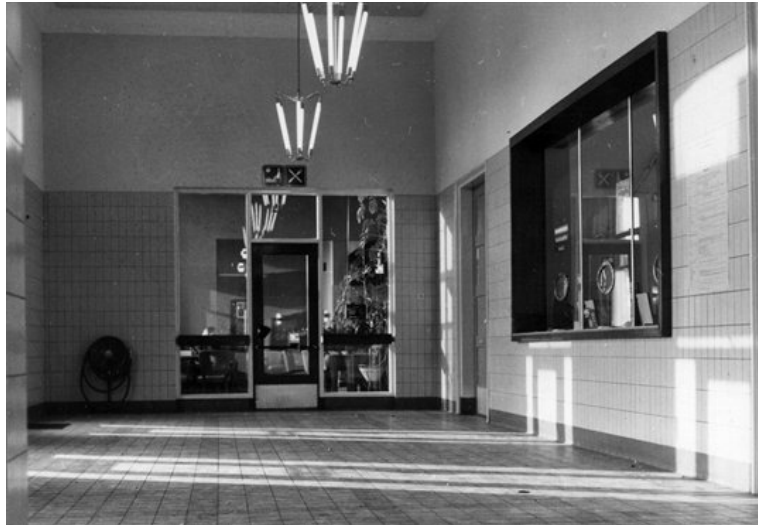
Afb. 5.4.4 Sneek, de gerenoveerde vestibule in 1971. Rechts de loketten. Middenvoor de entree tot de restauratie. Langs het plafonds is een eenvoudige sierlijst zichtbaar.

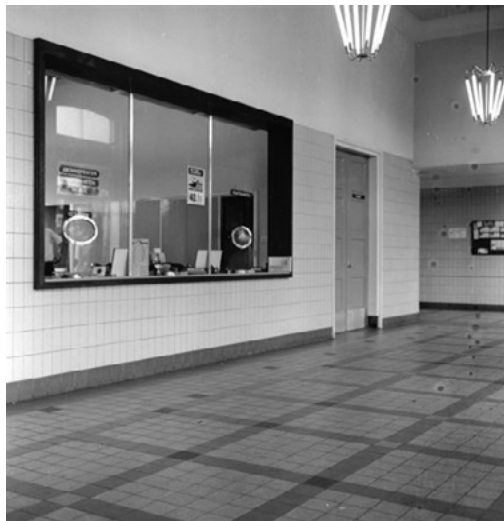
Afb. 5.4.5 Sneek, de gerenoveerde vestibule in 1970. Rechts van de loketten de deuren naar de bagageruimte. Daarachter is de lage hal zichtbaar, die is afgescheiden van de wachtkamer 3e Klasse. Op de voorgrond de plavuizenvloer en aan het plafond de nieuwe lampen.

- In dezelfde periode is de wachtkamer 3e Klasse met één travee verkleind, ten behoeve van een extra ruimte aan de vestibule-zijde, zie afb. 5.4.2 en 5.4.5

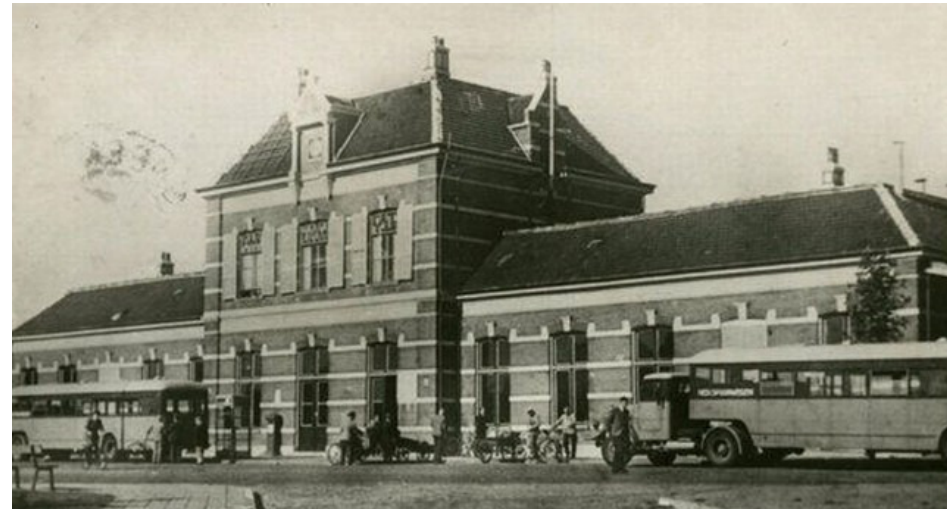
Afb. 5.4.6 Sneek, voorgevel met lichte persiënnes in 1945.

- Tussen 1900 en 1904 zijn de vensters van de dienstwoning en de dienstvertrekken in de vleugels voorzien van lichtgekleurde persiënnes.
- De perronkap werd in 1913 in eenvoudig model fors verlengd naar oosten. Hierdoor kon een dubbelperron worden ontwikkeld met de stoomtram. Na opheffing van de stoomtram na de oorlog is deze perronkap weer verwijderd.

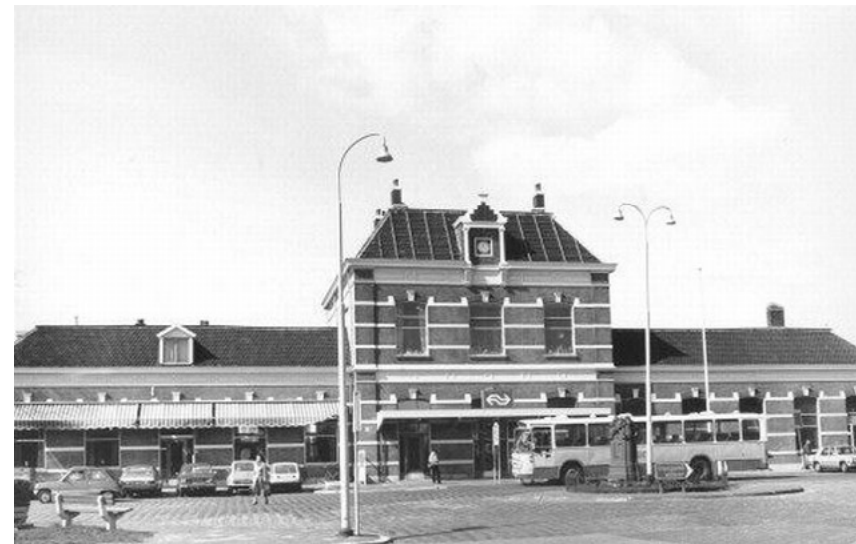
Afb. 5.4.7 Sneek, voorgevel met moderne entrees en luifel. Voor de westvleugel hangen zonneschermen. Op het dak is een dakkapel aangebracht. Middenvoor, op het plein, de voet van de verdwenen originele lantaarn. Ansichtkaart 1980

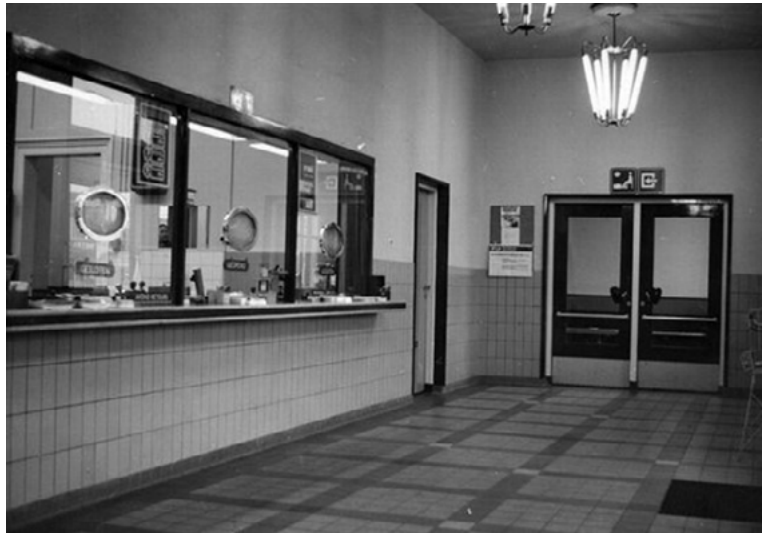
Afb. 5.4.8 De nieuwe vestibule in Delfzijl, met kleine, gesloten entree naar de wachtruimte in 1970.

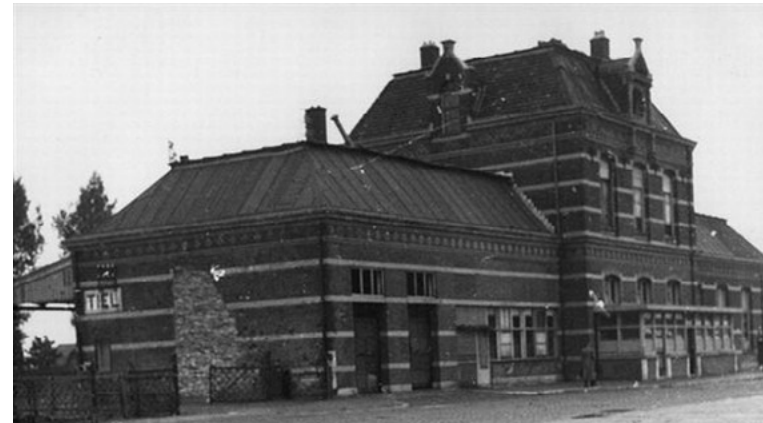
Afb. 5.4.9 De westvleugel van Tiel met pakhuisentrees en vernieuwde ramen in 1945. De vleugel blijkt ernstig beschadigd, maar niet ingestort. Voor de hoofdentree is staat de aanbouw uit de jaren '20.

- De westvleugel is ernstig beschadigd in de oorlog (afb. 5.4.9). Deze werd gerenoveerd en heringericht. Een groot deel van de vleugel werd in gebruik genomen als rijwielstalling.
- In 1960 werd ten oosten naast het station een nieuwe, grotere rijwielstalling

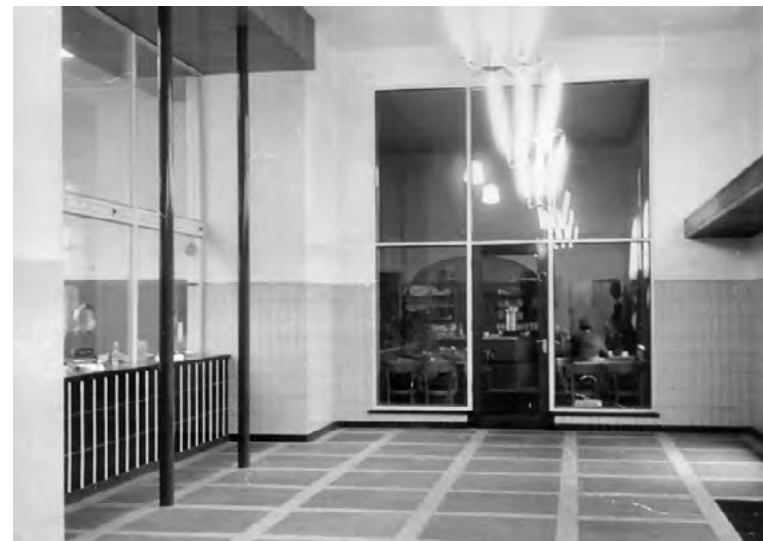
Afb. 5.4.10 De nieuwe ruim opgezette vestibule in Tiel, met grote, glazen wand naar de restauratie. Foto 1970

- Het hoge, oude lokettenfront werd vervangen door een even hoog modern front. Het front werd verdiept aangebracht. Het werd gedetailleerder dan te Sneek en Delfzijl afgewerkt met afwijkend tegelwerk onder de loketten, en een donker houten of kunststof kap langs het plafond. De kap rustte op twee ranke, stalen pijlers (afb. 5.4.10).

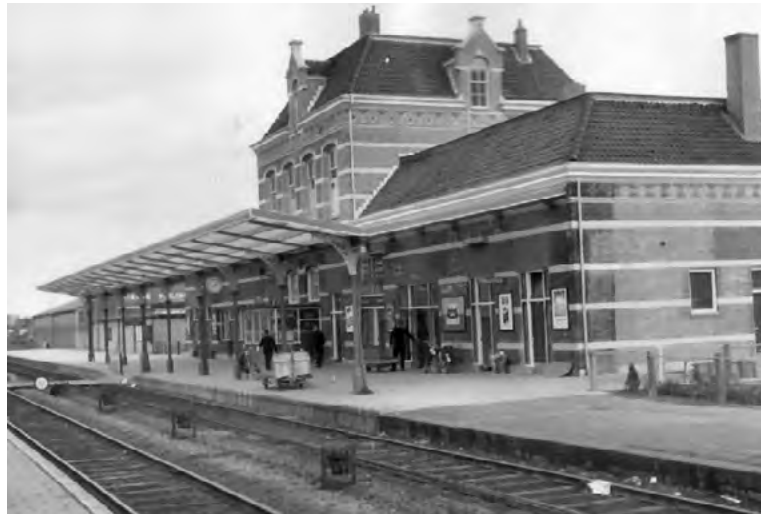
Afb. 5.4.11 De perronzijde van Tiel. Aan het plaatskaartenkantoor is een uitbouw geplaatst. De perronkap is geheel voorzien van lichtdoorlatend materiaal. Foto 1970

- In de jaren '30 zijn in de oostvleugel nieuwe pakhuisdeuren gezet.
- Door oorlogsschade verloor de perronkap het grootste deel van de dakbedekking. Bij herstel werd een gehele lichtdoorlatende dakbedekking aangebracht (afb. 5.4.11).

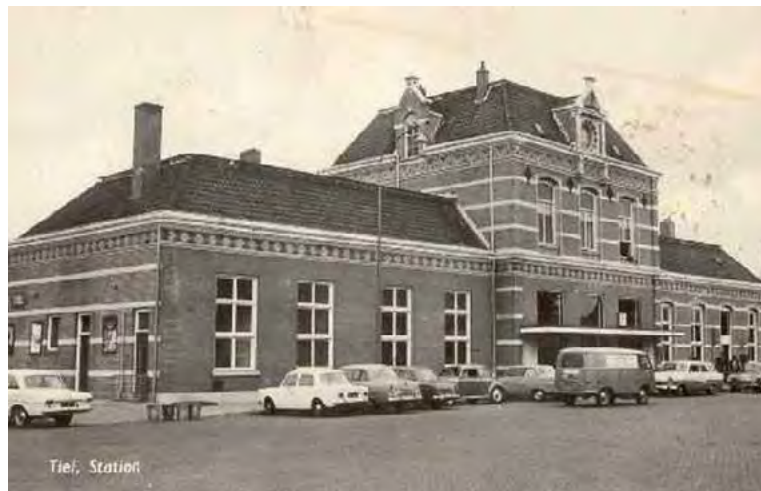
Afb. 5.4.12 De voorzijde van Tiel. Aan de hoofdentree is een luifel bevestigd. De vensters van de westgevel hebben een vlakke afwerking van metselwerk, de vensters van de oostvleugel hebben de historische lichte ronding boven de sponningen. Foto 1960

- gebouwd en de vleugel heringericht.
- Bij restauratie heeft de vleugel de rechte raamsponningen behouden en zijn de afgeplatte rondbogen niet teruggebracht.
