Station  
Kesteren

Cultuurhistorische waardestelling

CULTUURHISTORISCHE WAARDESTELLING

30 APRIL 2015

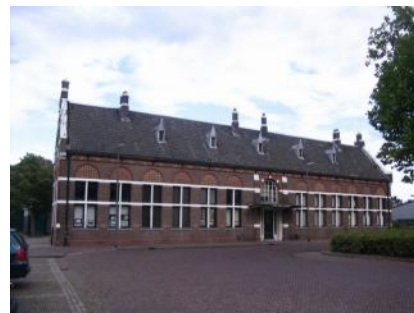
Afb. 1.1 Het stationsgebouw (pleingebouw). Het huidige pleingebouw is de resterende 'helft' van het oorspronkelijke dubbelgebouw. Foto 2014, coll. A.J. Travaille.

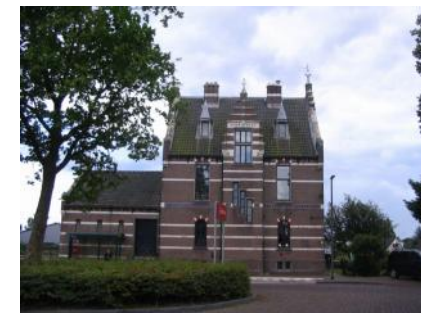
Afb. 1.2 Het dienstgebouw. Het huidige dienstgebouw is het resterende pand van oorspronkelijk twee symmetrisch opgestelde dienstgebouwen. Foto 2014, coll. A.J. Travaille.

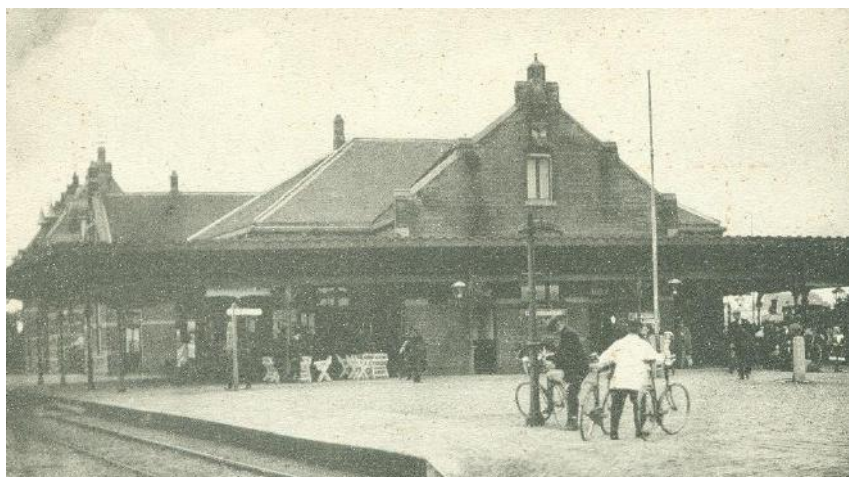
Afb. 2.7 Het perrongebouw, gezien vanuit het zuidoosten. Links onder de perronkap is de unieke terrasrichting zichtbaar, voor de wachtkamer 1e en 2e Klasse. Ongedateerde Ansichtkaart, vermoedelijk begin jaren dertig.

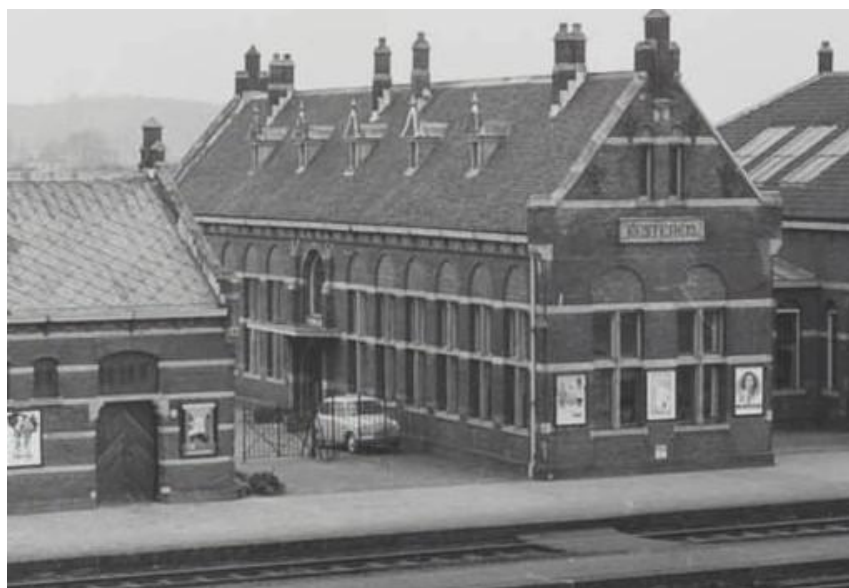
Afb. 2.8 Het sierhek dat de doorgang afsloot tussen dienstgebouw en pleingebouw. Foto 05 december 1955, coll. Spoorwegmuseum, inv.nr 11169.

Wanneer reizigers te Kesteren hun treinreis begonnen of eindigden dienden zij vermoedelijk wel gebruik te maken van de entree in het pleingebouw; tussen het pleingebouw en de dienstgebouwen stond een sierhek dat het plein afsloot (afb. 2.8).

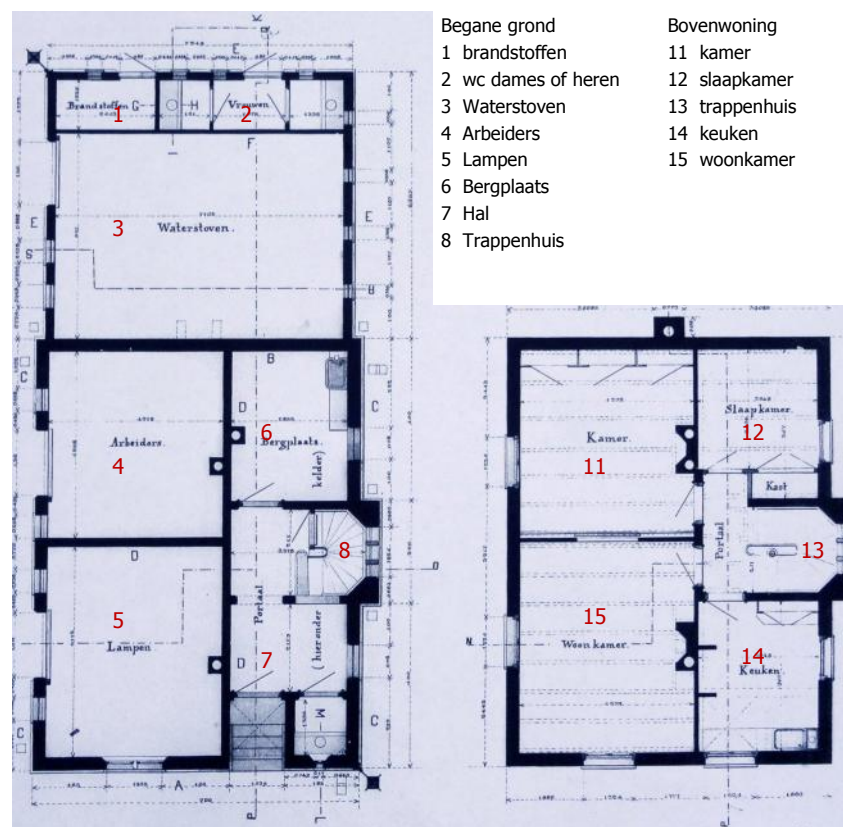
Afb. 2.9 Plattegrond met ruimte-indeling van de dienstgebouwen. Links de begane grond, rechts de bovenwoning. De bestekstekening is opgezet voor het verdwenen noordelijke dienstgebouw. Detail van bestekstekening op microfiche, HUA, arch.toeg. 959, inv.nr 3796.

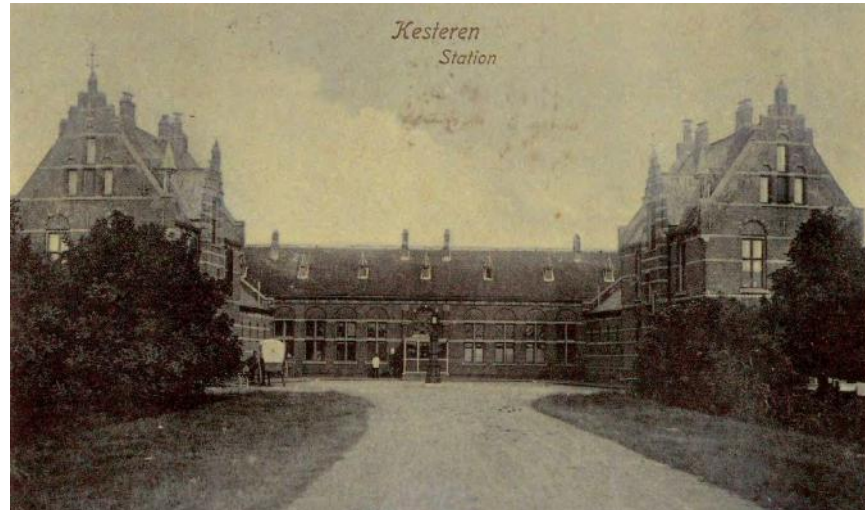
Afb. 2.10 A De pleinzijde van het station in 1905, met de optisch symmetrische opbouw van het complex. Voor de bescheiden entree is op een onbekend moment tussen 1885 en 1905 een tochtportaal gebouwd. Ansichtkaart, 1905, coll. HUA, cat.nr 165223.

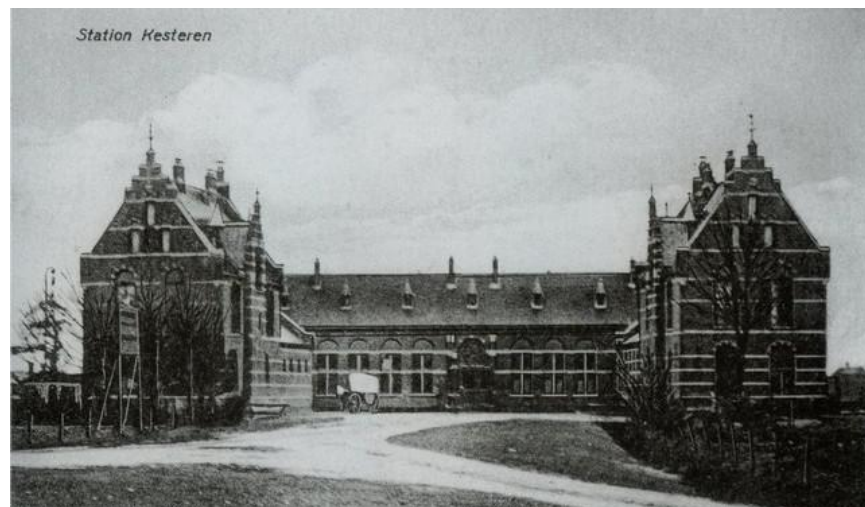
Afb. 2.10 B Ansichtkaart zonder tochtportaal. Gezien het formaat van de beplanting moet dit kort voor de bouw van het portaal zijn. Ansichtkaart, onged., coll. F. Dierdorp.

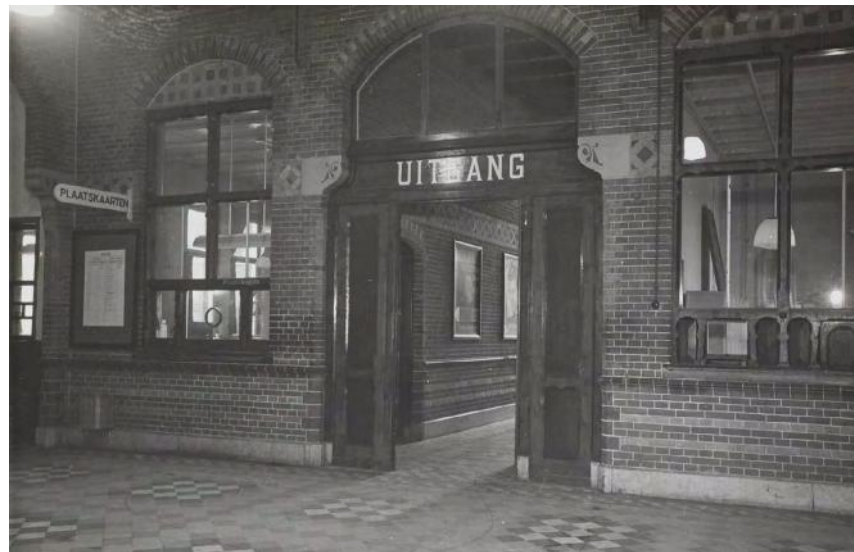
Afb. 2.11 De loketten van de plaatskaartkantoren in het tussenlid, gezien vanuit de vestibule in het perrongebouw. Het linker loket is gemoderniseerd, het rechter ongebruikte loket heeft de oude indeling. Foto 5 december 1955, coll. Spoorwegmuseum, inv.nr 11164.

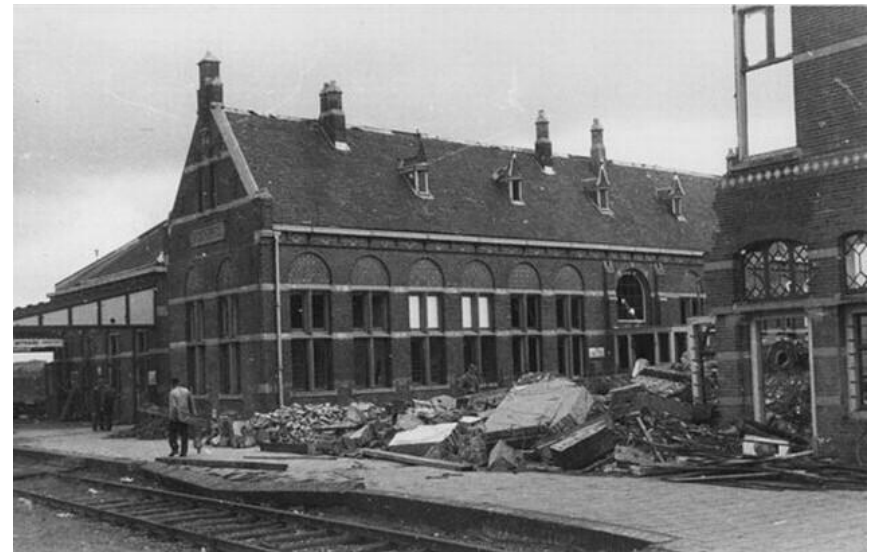
Afb. 2.13 Oorlogsschade aan het stationscomplex; over het ingestorte noordelijke dienstgebouw is er zicht op het beschadigde stationsgebouw. Foto 1945, coll. HUA, cat.nr 158068.

Aan het eind van de Tweede Wereldoorlog raakte het stationscomplex zwaar beschadigd door de ligging in de vuurlinie. Het noordelijke dienstgebouw stortte grotendeels in, van de andere gebouwen sneuvelden in ieder geval alle ruiten, zoals blijkt op een fotoserie uit 1945 (afb. 2.13). In de actuele situatie is op de muurvlakken en op de zolder van het pleingebouw nog goed de granaatscherfschade zichtbaar (afb. 2.12). Een bijzondere oorlogsherinnering is op de zolder de muurtekening die gemaakt is door een krijgsgevangene (afb. 2.16). Na de oorlog werd het noordelijke dienstgebouw afgebroken. De andere gebouwen werden hersteld. Het zuidelijke dienstgebouw werd daarbij in 1946 verbouwd<sup>5</sup>; op de zolder werden twee slaapkamers ingebouwd door op de zolder scheidingsmuurtjes te metselen (afb. 2.14).

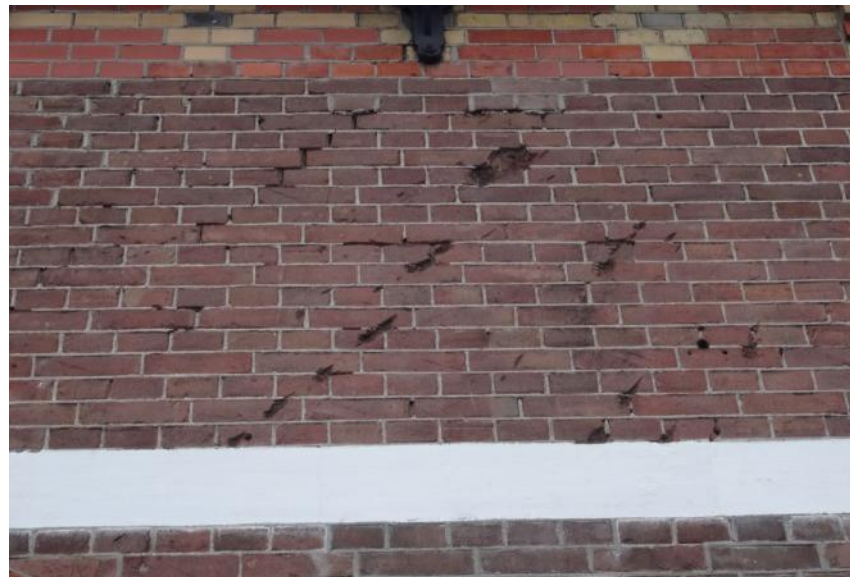
Afb. 2.12 Schade door granaatscherven in de oostgevel van het pleinegebouw.

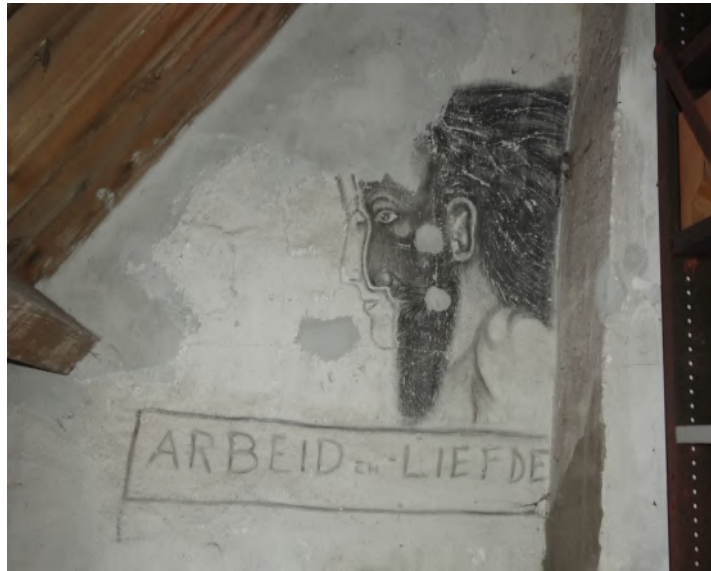
Afb. 2.16 De muurtekening op de zolder, gemaakt door een krijgsgevangene (vriendelijke mededeling dhr. van Ingen, Arend Datema Instituut).

- In interieur heeft de gehele zolder met het toeleidende trappenhuis een hoge cultuurhistorische waarde.
- De schadesporen van granaatscherven op de zoldervloer en de tekening op de zolderwand hebben een regionaal hoge cultuurhistorische waarde als beleefbare oorlogsgeschiedenis.

Cultuurhistorische waarde van de **zolder, binnenmuurwerk** en **plafonds**. De zolder bevindt zich in oorspronkelijke staat, inclusief oorlogsschade en wandtekening door krijgsgevangene. Vrijwel alle oorspronkelijke binnenmuurwerk is aanwezig, alleen in de zuidvleugel (rechts) is voor de loketverbouwing een deel weggebroken. Boven de diverse verlaagde plafonds van indifferente cultuurhistorische waarde, bevinden zich de oude, vlakke stucplafonds.

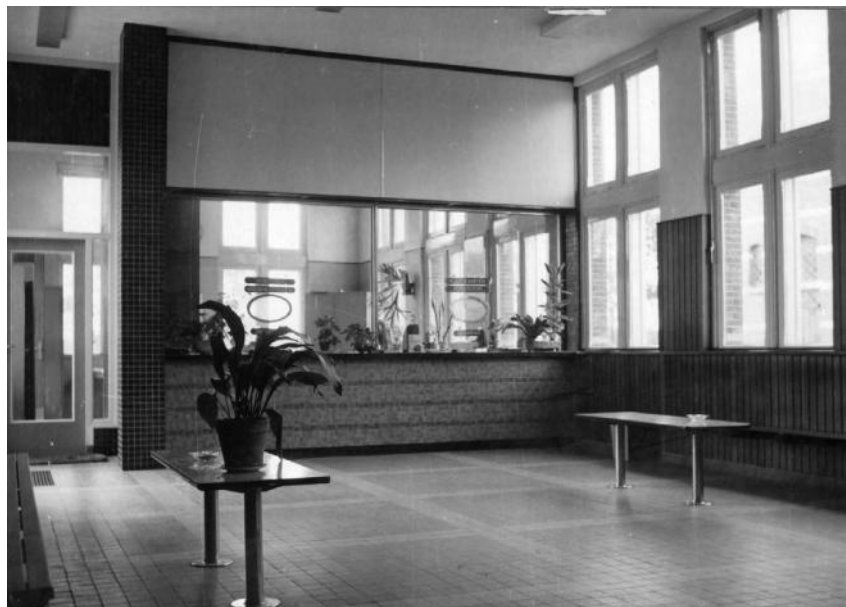
Afb. 2.18 De nieuwe wachtkamer en het plaatskaartenkantoor in de zuidzijde van het pleinegebouw, gezien vanuit de deur naar de oude gang. Foto 1967, coll. HUA, ca.tnr 152506.

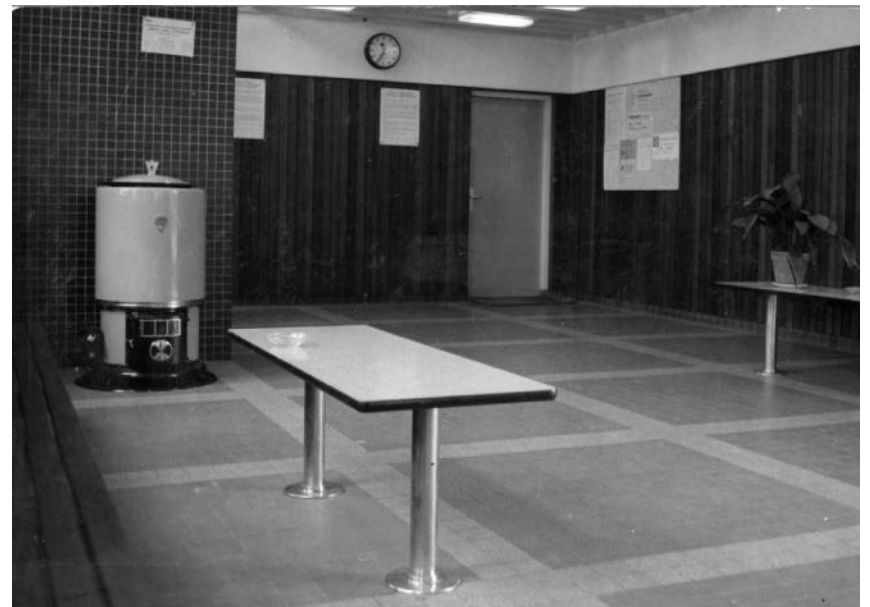
Afb. 2.19 De nieuwe wachtkamer in de zuidzijde van het pleinegebouw. Rechts de deur naar de oude gang. Links de betegelde wand van het tochtportaal bij de entree. Foto 1967, coll. HUA, ca.tnr 152507.

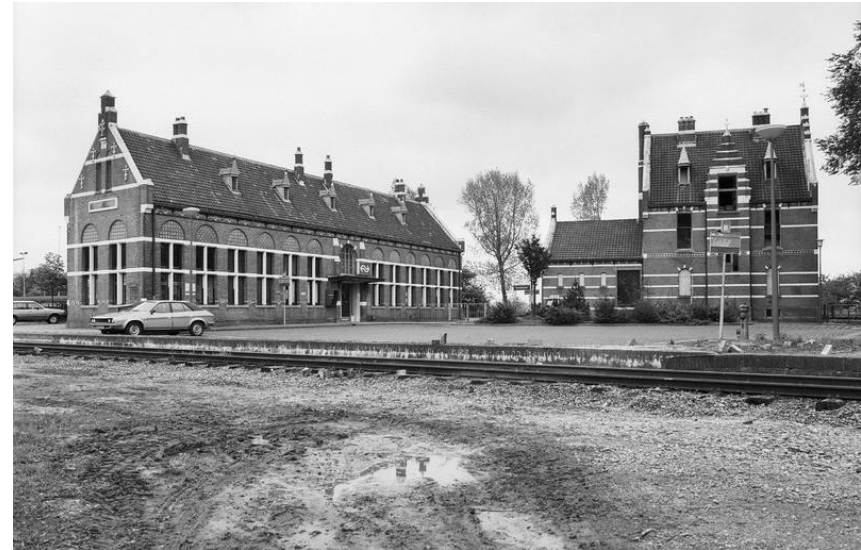
Afb. 2.20 Het stationscomplex in 1985. Op de voorgrond het leeggeruimde emplacement. Rechts-achter het dienstgebouw, waarvan alle vensters zijn uitgebroken om kraak te voorkomen. Foto 1985, coll. Beeldbank RCE, cat.nr 20124966.

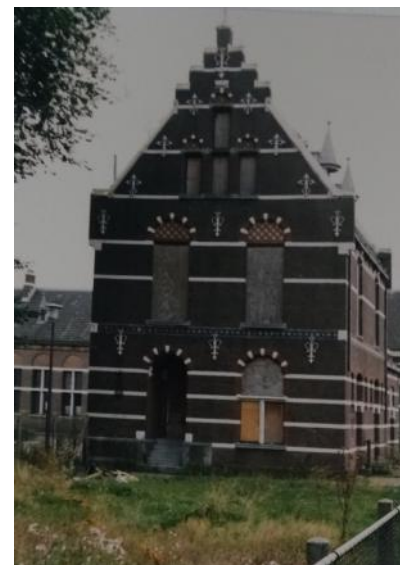
Afb. 2.21 Het dienstgebouw in onklaar-gemaakte toestand. Foto 1988, coll. Fam. Meijer.

In diezelfde periode kwam het dienstgebouw leeg te staan. Om kraak van het pand tegen te gaan is het dienstgebouw in opdracht van de eigenaar door een sloopbedrijf onklaar gemaakt;<sup>6</sup> vrijwel alle ruiten en alle binnendeuren werden verwijderd, evenals de onderste vijf treden van de trap, vloeren en geornamenteerde stucplafonds werden doorgebroken. Bij deze actie zijn de nagenoeg alle originele details uit het pand beschadigd, vernietigd of ontvreemd. Deze gang van zaken is aan het exterieur goed zichtbaar op foto's uit 1985 (afb. 2.20).

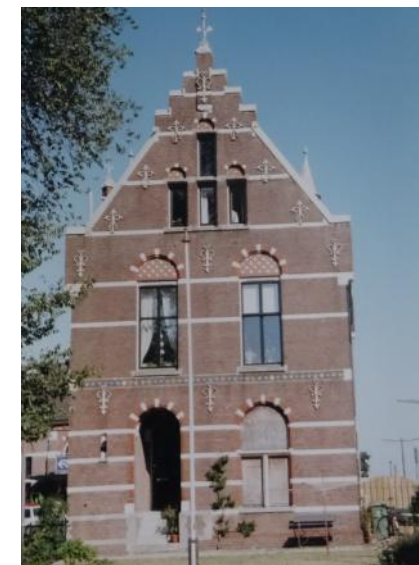
Afb. 2.22 Het dienstgebouw in nagenoeg gerestaureerde toestand. Foto 1991, coll. Fam. Meijer.

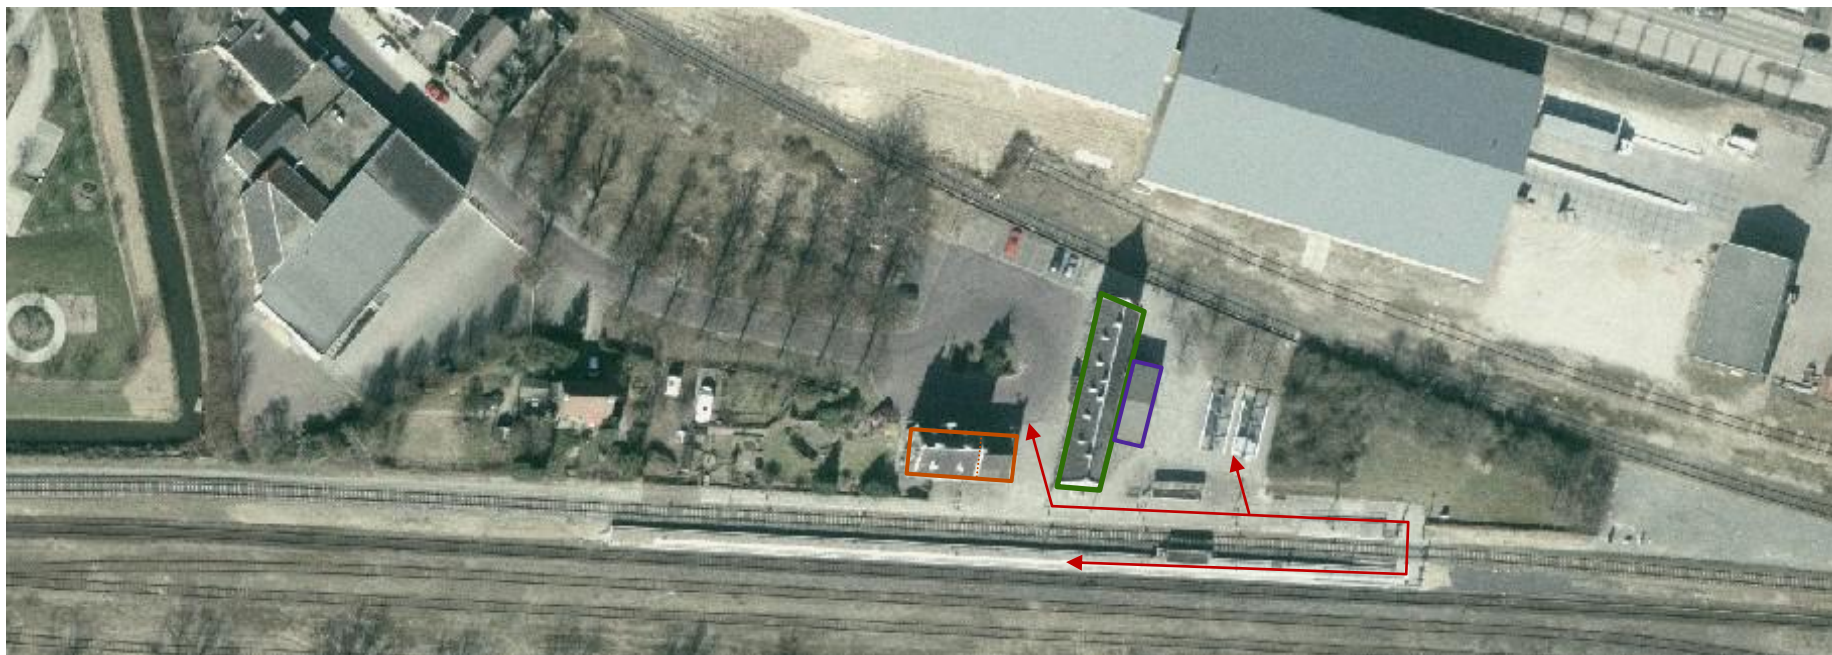
Afb. 2.23 Het huidige stationscomplex van twee gebouwen op een luchtfoto uit 2003. Op het naar het oosten (rechts) uitlopende perron staan het pleingebouw (groen) met aanbouw (paars) en het dienstgebouw (oranje). De actuele loopstroom van de treinreizigers van en naar stationsplein (links) en fietsenstalling (rechts), is met rode pijl aangegeven; de treindienst speelt zich geheel af op perron 2.

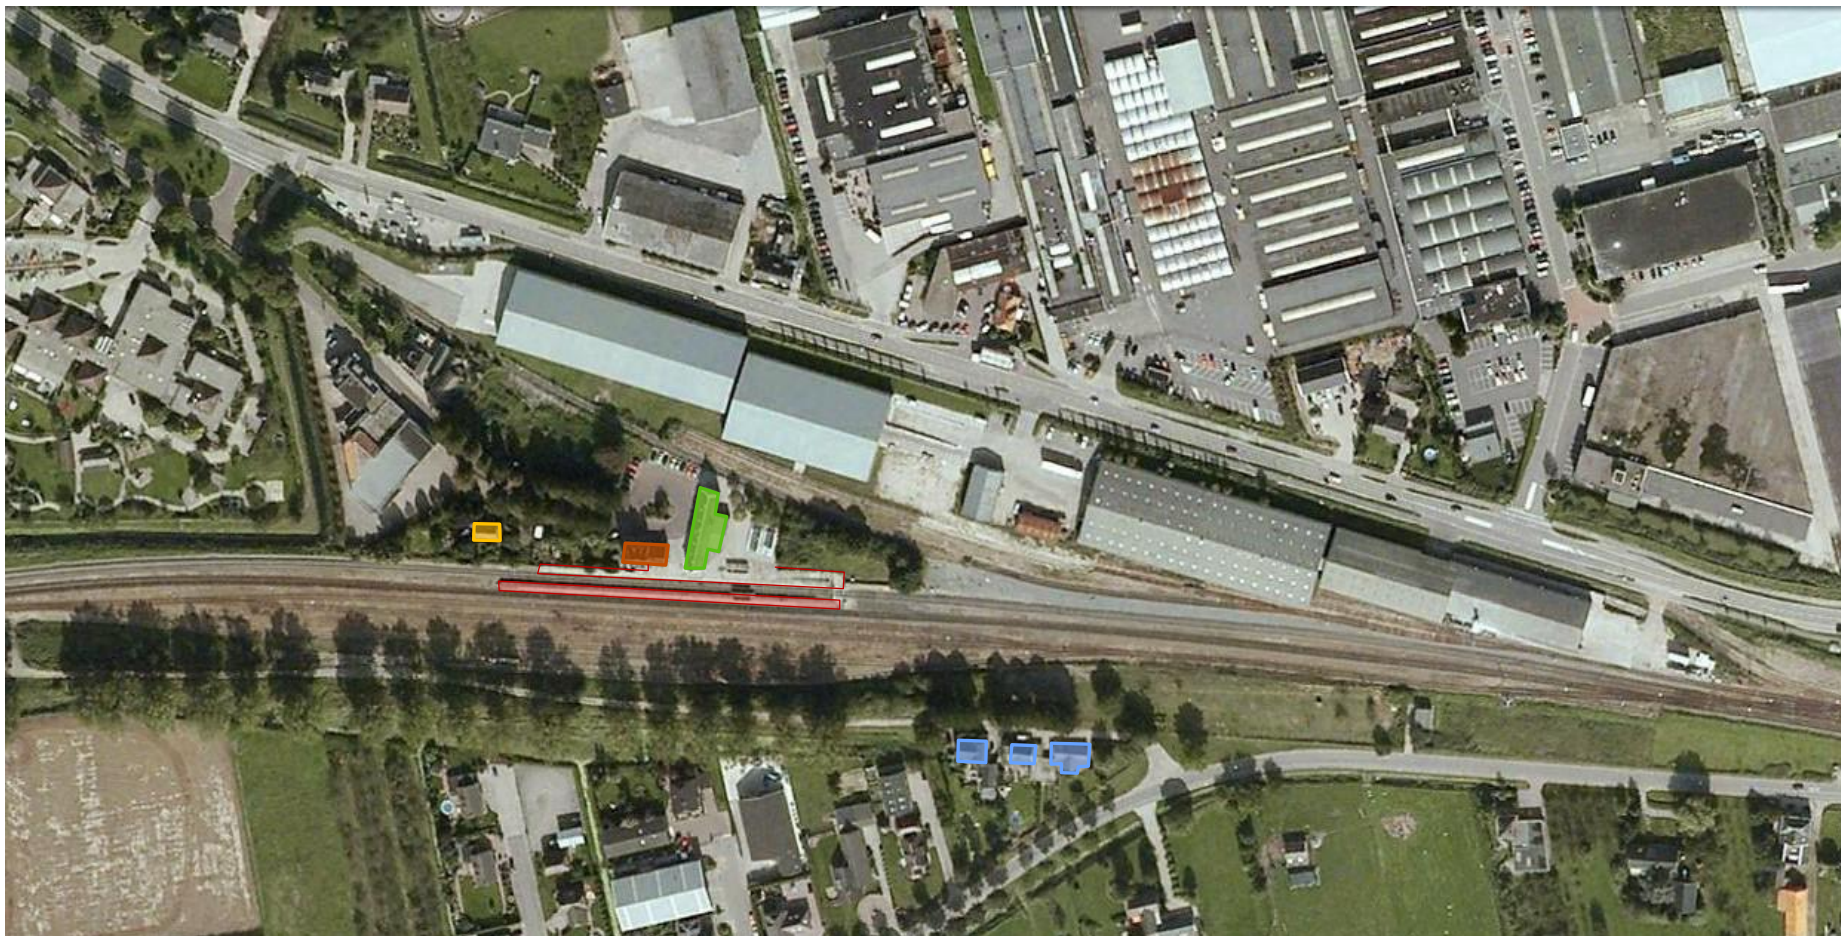
Afb. 4.3 Het actuele emplacement op een luchtfoto uit circa 2005. Centraal ligt het stationscomplex; het pleinebouw met aanbouw (groen) en het zuidelijk dienstgebouw (oranje). Ten westen van het complex staat de voormalige dienstwoning. De zuidelijke perrongrens en het zuidelijk eilandperron zijn aangegeven met rood. Hieraan is zichtbaar dat de perronlengtes in de afgelopen halve eeuw zijn ingekort aan de heersende ruimtebehoefte. Aan de noordzijde ligt het industrie- en bedrijventerrein Het Panhuis. Aan de zuidzijde liggen achter de grensbeplanting drie voormalige dienstwoningen (lichtblauw). Bron; Google earth.

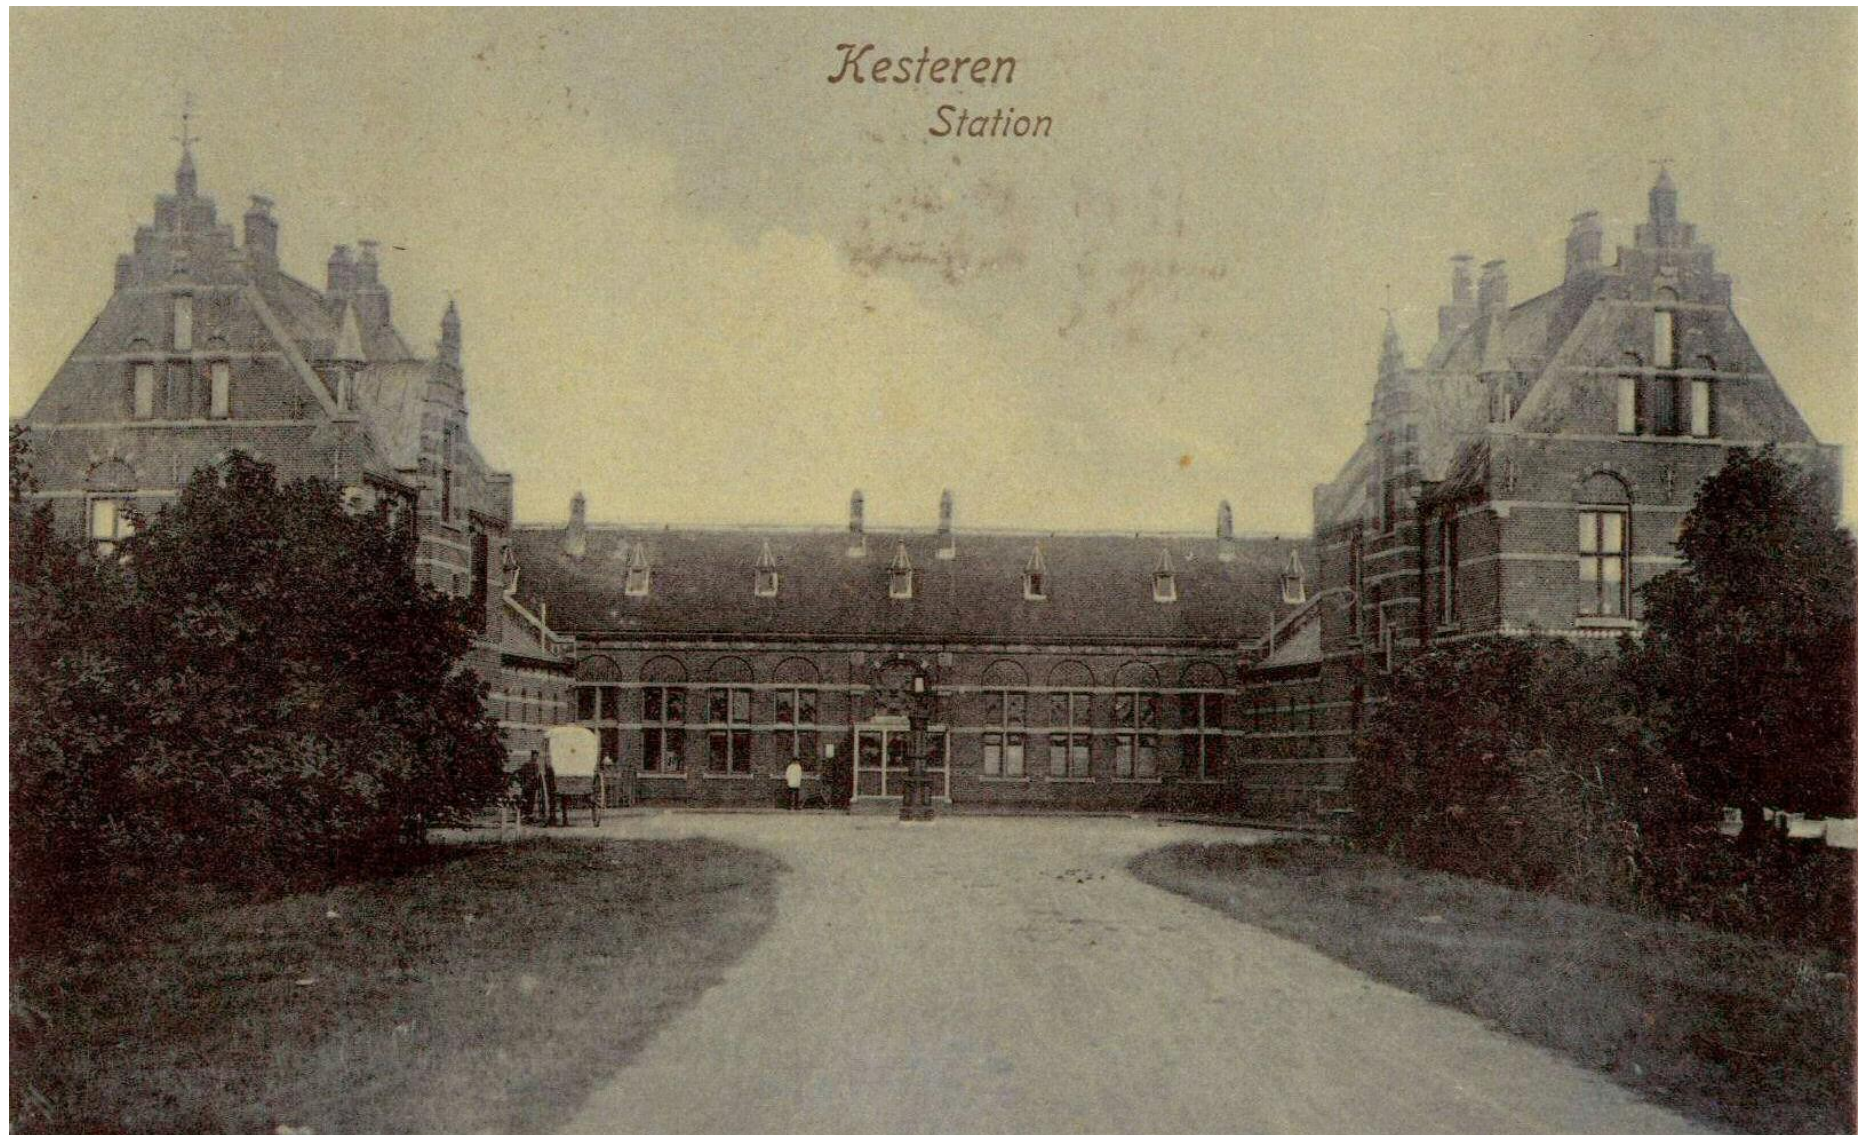
Afb. 5.2 De pleinzijde van het station in 1905, met de optisch symmetrische opbouw van het ensemble. De twee hoge dienstgebouwen bepalen meer het beeld van het stationscomplex dan de het lage pleingebouw dat de U-vorm afsluit. In het architectonische idioom van Nederlandse stationsgebouwen is Kesteren een uniek station; de dienstgebouwen hebben elk de uitstraling van een (bescheiden) station met bovenwoning. Daarentegen heeft het pleingebouw van het stationscomplex het voorkomen van een klassiek negentiende-eeuws schoolgebouw. Ansichtkaart, 1905, coll. HUA, cat.nr 165223.

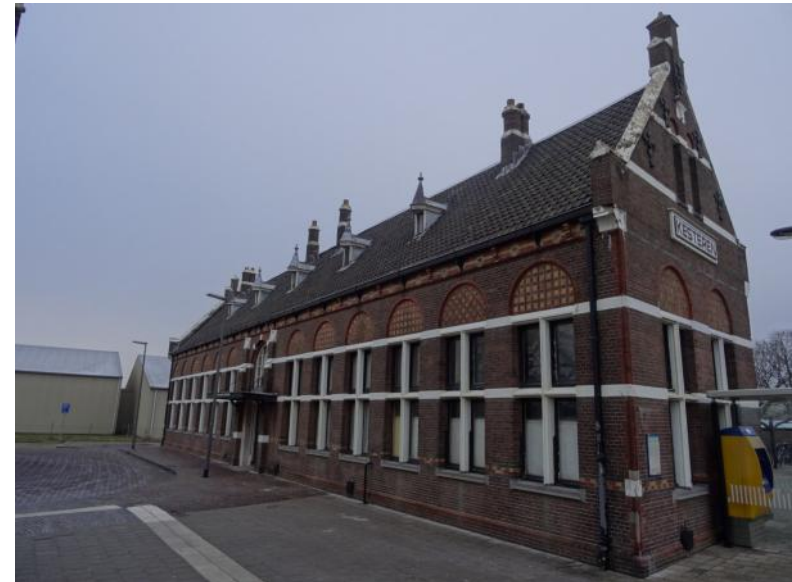
Afb. 5.8 Het westelijk dakvlak is gedekt met Tuile du Nordpannen en onderbroken door zeven dakkapellen. De voorgevel in gedeeld in dertien traveeën.

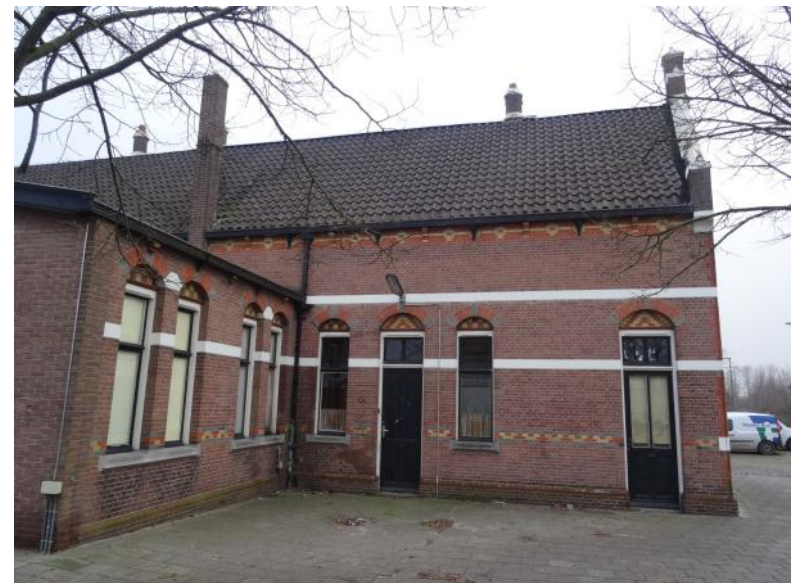
Afb. 5.9 Het oostelijke dakvlak is gedekt met gesmoorde holle pannen.

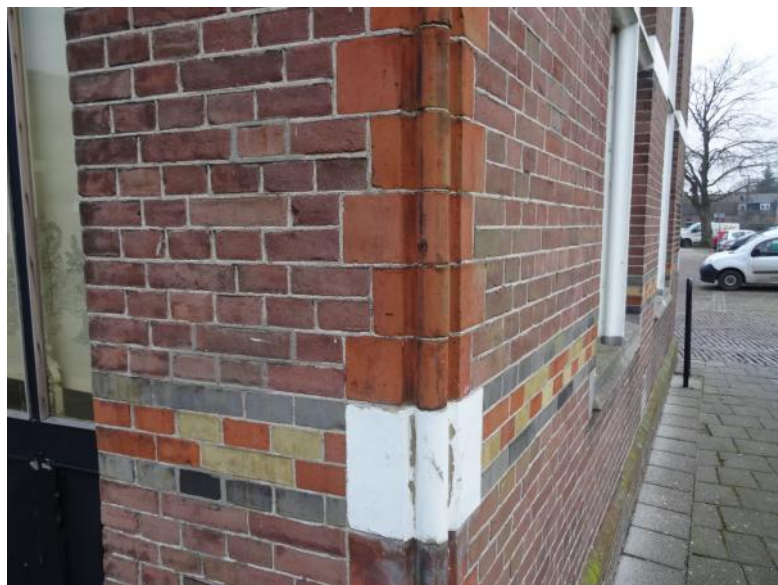
Afb. 5.10 De fraai geprofileerde hoekbanden in rode verblendsteen. De horizontale band van siermetselwerk is op de hoekkruising als speklaag afgewerkt.

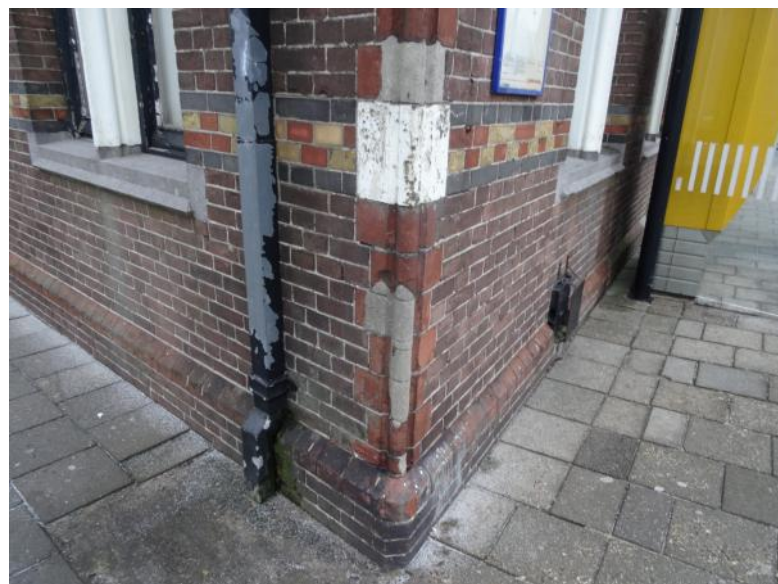
Afb. 5.11 Sterk beschadigde, met betonmortel aangeheelde hoekband op de zuidwesthoek van het gebouw. Op de gemetselde plint is zichtbaar dat de bovenrand van verblendsteen door vervuiling mee-kleurt met de baksteen.

De hoeken van het gebouw zijn zeer fraai gedetailleerd met verticaal geprofileerde banden van rode verblendsteen (afb. 5.10). Op enkele plaatsen is deze band beschadigd en afwijkend aangeheeld met grijs betonwerk (afb. 5.11). De drie (spek) lagen doorkruisen deze band (afb. 5.8 en 5.10).

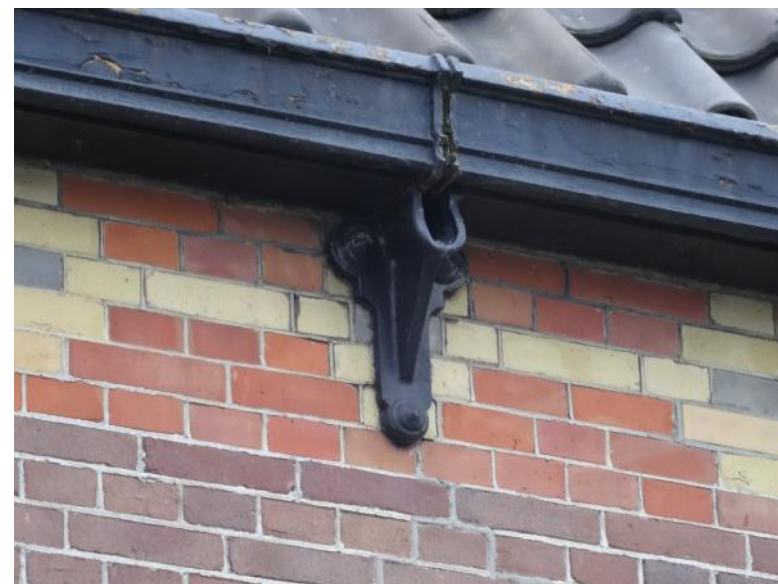
Afb. 5.12 De dakgoten worden gedragen door om en om een gemetselde en een gietijzeren steun op de sierlijst.

De gevels zijn opgetrokken uit baksteen, met een eveneens gemetselde plint. De lage plint wordt afgesloten door een iets uitspringende lijst van rode verblendsteen (afb. 5.8). De breedte van het gebouw wordt benadrukt door drie horizontale banden die de ramen begeleiden; de band op hoogte van de raamdorpel bestaat uit siermetselwerk van verblendsteen. De gele steen vormt patronen in de rode band; op de west- en oost gevel 'holle' vormen en op de kopgevels 'bolle' vormen. De midden band en de band langs de bovenzijde van de ramen zijn uitgevoerd als witte speklagen. Onderlangs de dakgoot zijn de muren afgewerkt met een lijst van siermetselwerk (afb. 5.8, 5.9 en 5.12). De twee topgevels bevatten een speklaag op boven- en onderhoogte van de zolderramen (afb. 5.8).

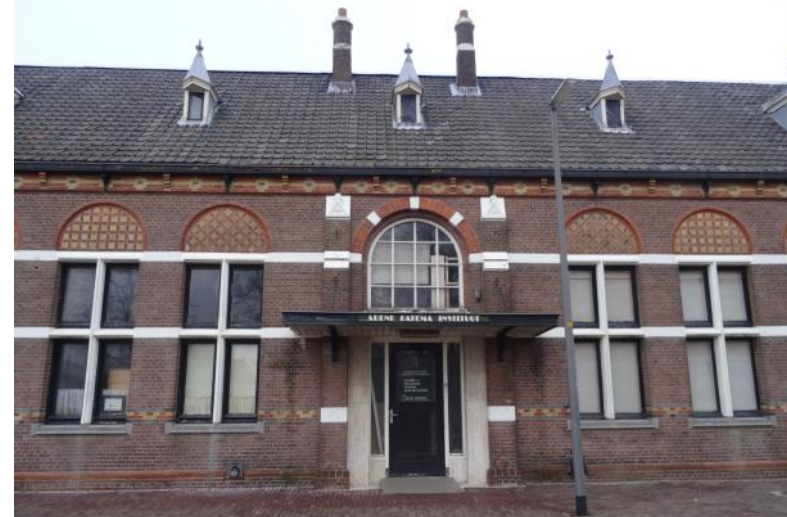
Afb. 5.14 De actuele, niet in gebruik zijnde, entree aan het stationsplein, zoals deze is gemoderniseerd rond 1964. Binnen de oorspronkelijke kozijnen zijn toen eenruits bovenramen en een nieuwe entreedeur aangebracht.

De houten deur bestond uit drie parallelle panelen (afb. 5.13). Het bovenraam en de rondboog waren als één geheel ingevuld met gras-in-loodvensters in patroon, door drie verticale roeden gescheiden. Bij modernisering zijn deur en vensters vervangen binnen het oude kozijnwerk (afb. 5.14).

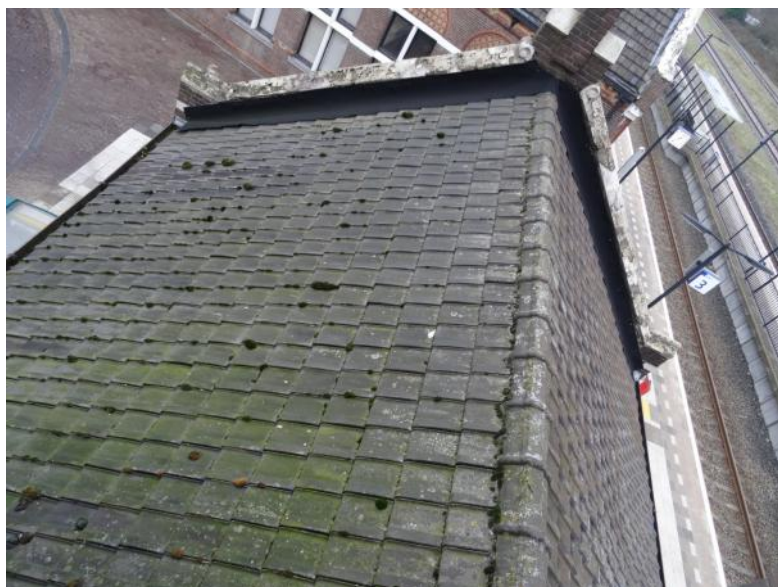
Afb. 5.17 De dakbedekking met Tuile du Nordpannen op de dienstaanbouw. Langs de topgevel is zichtbaar dat de verdwenen loodslabben zijn vervangen door EPDM.

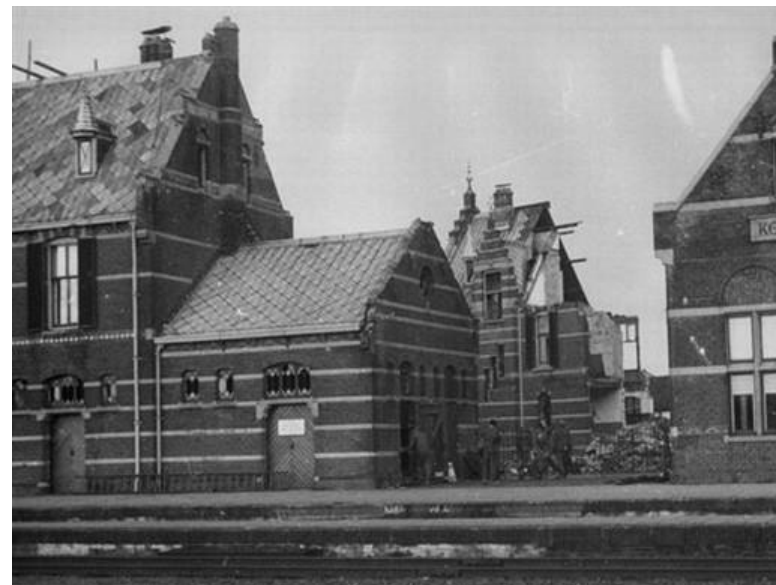
Afb. 5.15 De daken van het dienstgebouw, in ruitvorm gedekt met leien. Foto 1945, coll. HUA, cat.nr 158071.

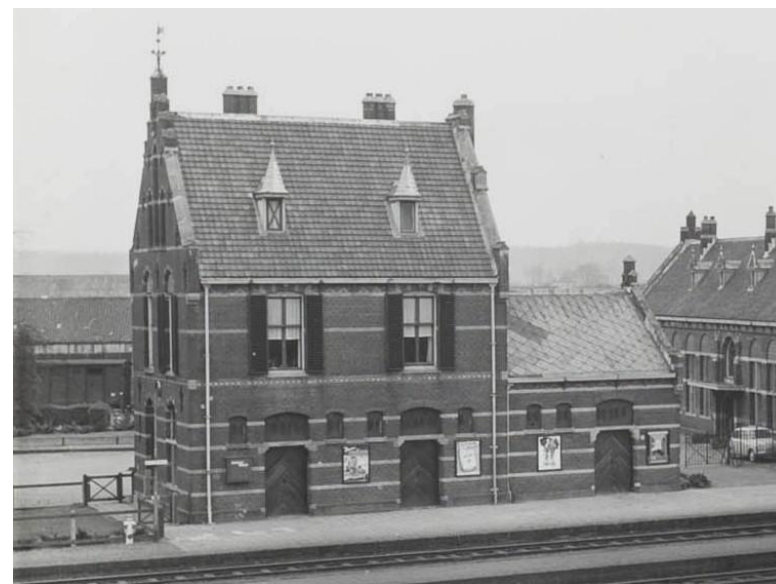
Afb. 5.16 Naoorlogse dakbedekking met pannen op de woning en leien op de dienstaanbouw. Foto 05-12-1955, coll. Spoorwegmuseum, inv.nr 11169.

onderhoud; veel verwerk is afgebladderd, houtwerk ziet er slecht uit, het stationsgebouw bevat veel diverse kapotte, provisorisch gedichte ramen en in de randen met siertegels aan het dienstgebouw (afb. 5.21) ontbreken diverse tegels. Uit gesprekken met de huurders komt naar voren dat de afgelopen tien jaar door de eigenaar geen onderhoud is gepleegd. Van de daken zijn loodslabben gestolen en provisorisch vervangen door EPDM (zie ook afb. 5.16). De uitstraling van beide panden is in de actuele situatie slecht.

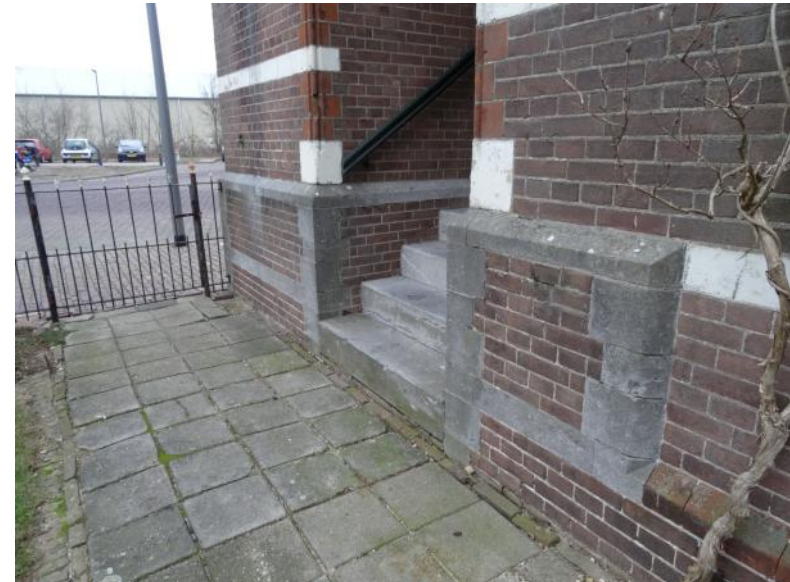
Afb. 5.18 De twee plintafwerkingen aan het dienstgebouw. Links de hoge plint met hardsteenrand langs de woningdelen, rechts de lage plint met verblendsteenrand langs de dienstruimten.

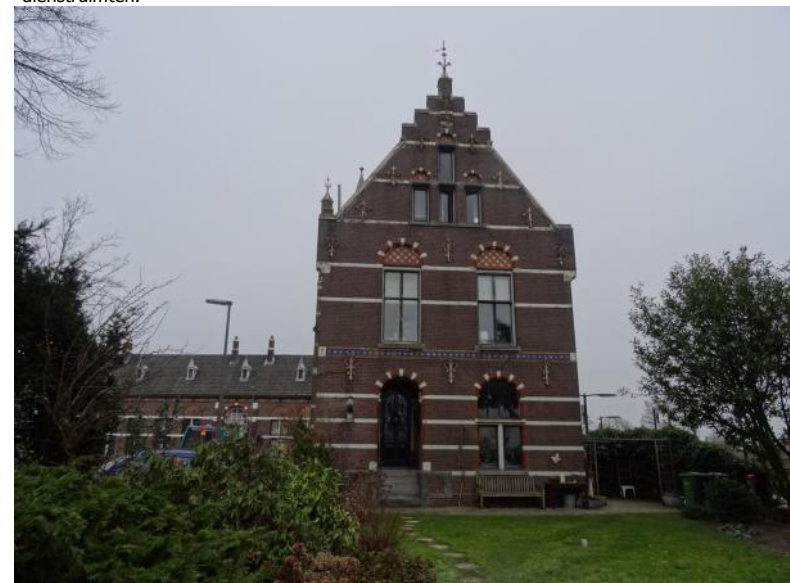
Afb. 5.19 De hoge noordgevel. Het metselwerk wordt doorsneden door speklagen. In symmetrisch patroon zijn muurankers langs de gevel bevestigd. De topgevel en gevelpunt aan de pleinzijde worden bekroond met een smeedijzeren ornament.

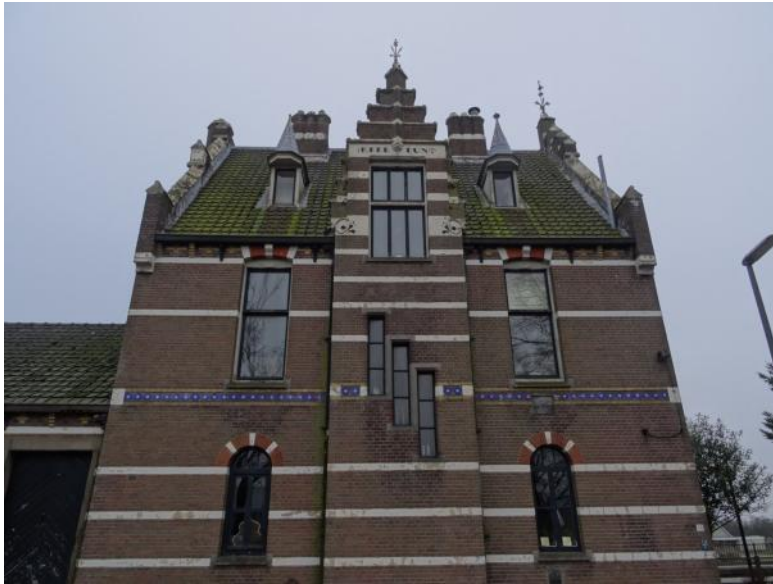
Afb. 5.21 De tegelband op de overgang van begane grond naar verdieping. Op de hoeken is de band afgewerkt met witte blokken. Opvallend in de pleingevel zijn de drie ramen van het trappenhuis.

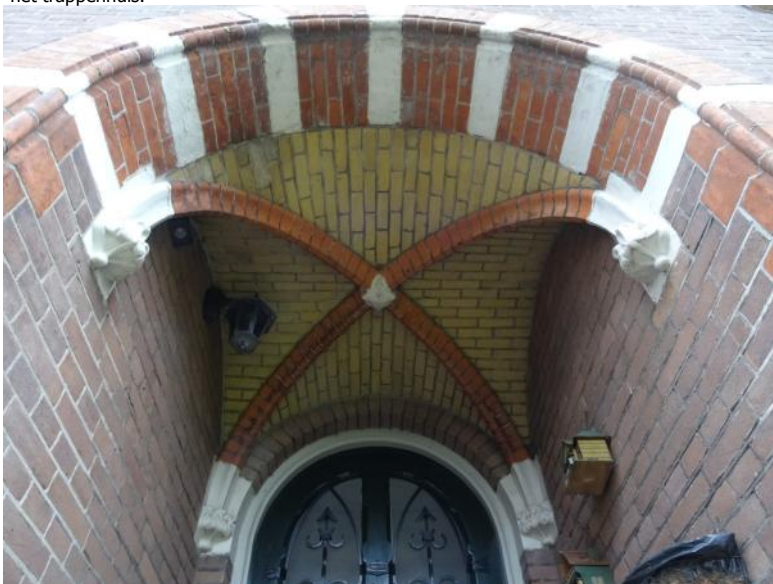
Afb. 5.22 Het portiek met kruisribgewelf bij de deur naar de woning.

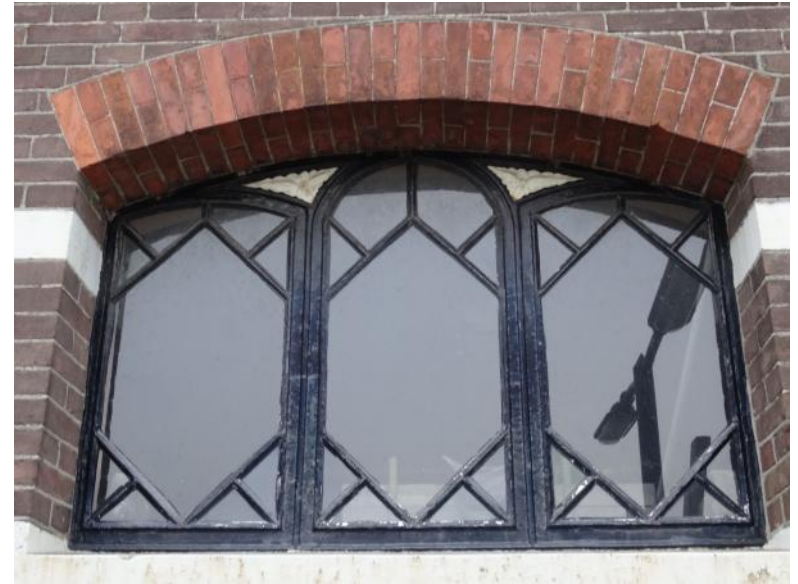
Afb. 5.23 De gietijzeren ramen in de dienstruimten.

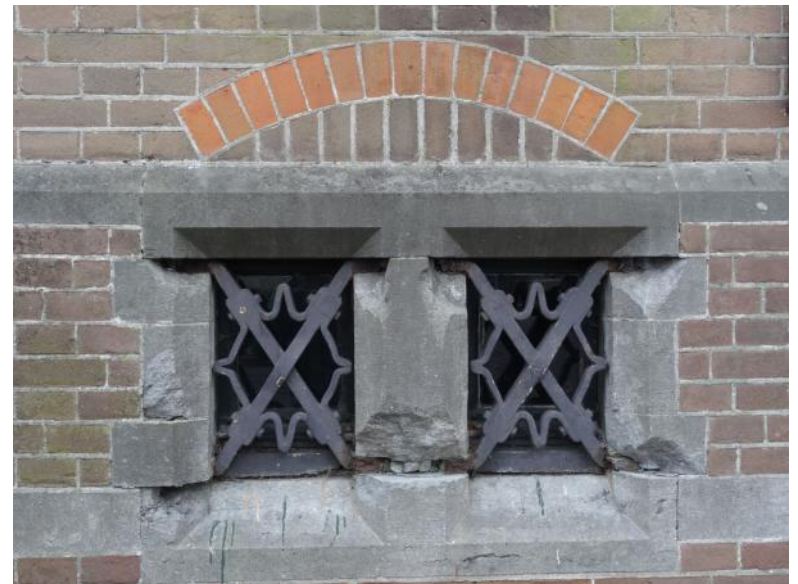
Afb. 5.24 De kelderramen in de pleingevel zijn voorzien smeedijzeren voorzethetwerk.

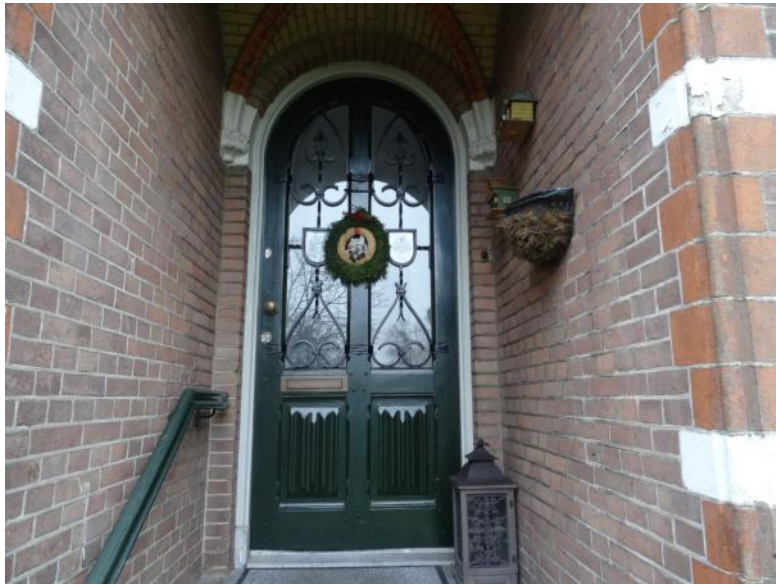
Afb. 5.25 De deur naar de woning. Het houtwerk is origineel, het glas-in-lood is rond 1990 hersteld naar voorbeeld van de bestekstekening uit 1886. In variatie hierop zijn de raamluikjes daarbij vervangen door wapenschildjes.

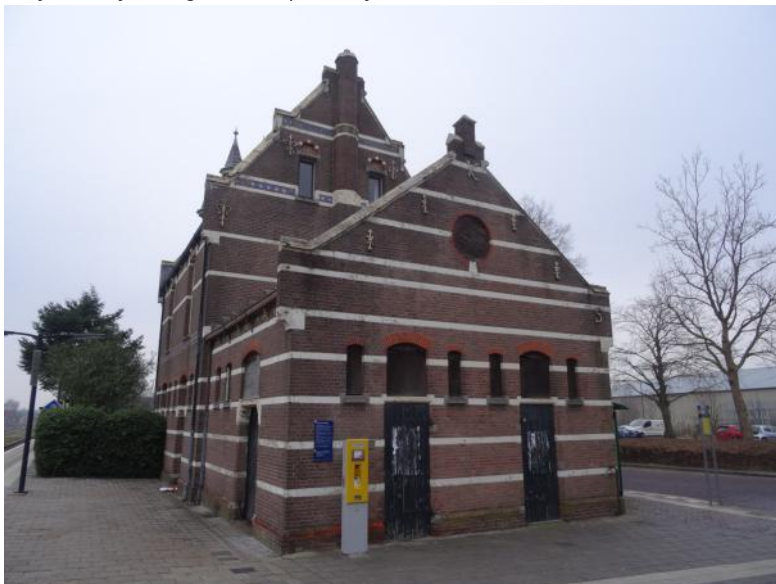
Afb. 5.26 De oostgevel van dienstaanbouw, met originele deuren en dichtgetimmerde bovenramen. Het complex heeft hierdoor aan de deze zijde een verlaten en verwaarloosde uitstraling.

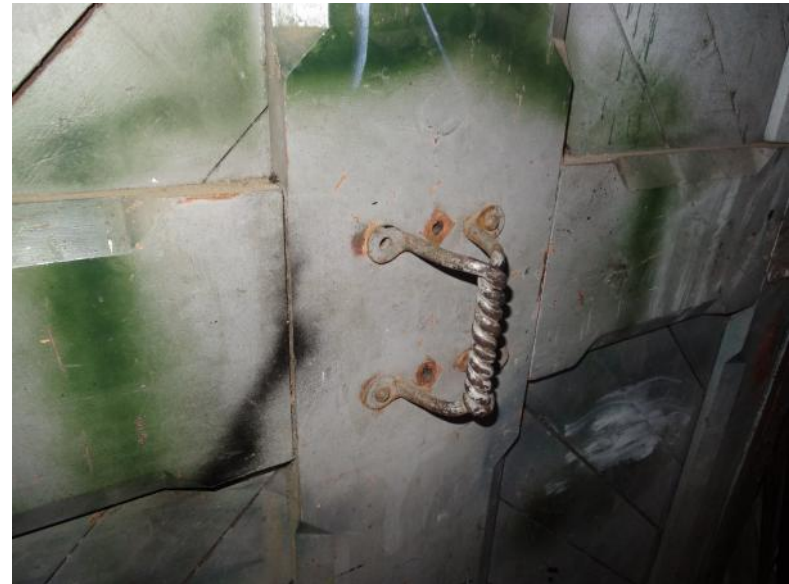
Afb. 5.27 Originele deurgreep aan de schuifdeur naar het perron, in de zuidwestelijke dienstruimte.
