Station  
Kesteren

Cultuurhistorische waardestelling

CULTUURHISTORISCHE WAARDESTELLING

30 APRIL 2015

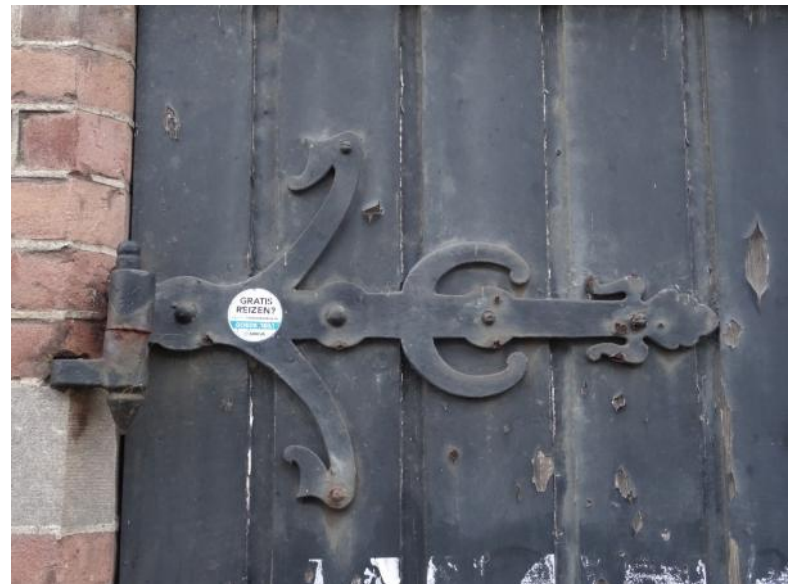
Afb. 5.28 Origineel beslag, op de rechterdeur in de oostgevel van dienstaanbouw. Deze details dragen sterk bij aan de aantrekkelijke uitstraling van het gebouw.

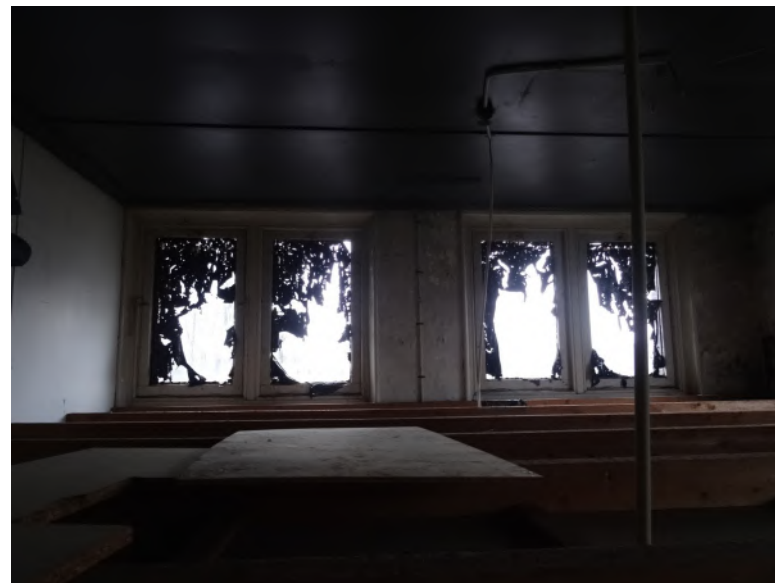
Afb. 5.29 Het oude plafond in de meest oostelijke ruimte, met eenvoudige afwerking, boven het verlaagde plafond.

Het interieur van het pleingebouw is vermoedelijk altijd eenvoudig van afwerking geweest. In de noordvleugel hebben de diverse ruimtes achter verlaagde plafonds de originele hoogte (afb. 5.29). De oude plafonds zijn eenvoudig, vlak afgewerkt zonder sierlijst. Aangezien de zoldervloer nog geheel origineel is, zijn de vlakke plafonds waarschijnlijk niet aangebracht als vervanging na oorlogsschade en dus ook origineel.

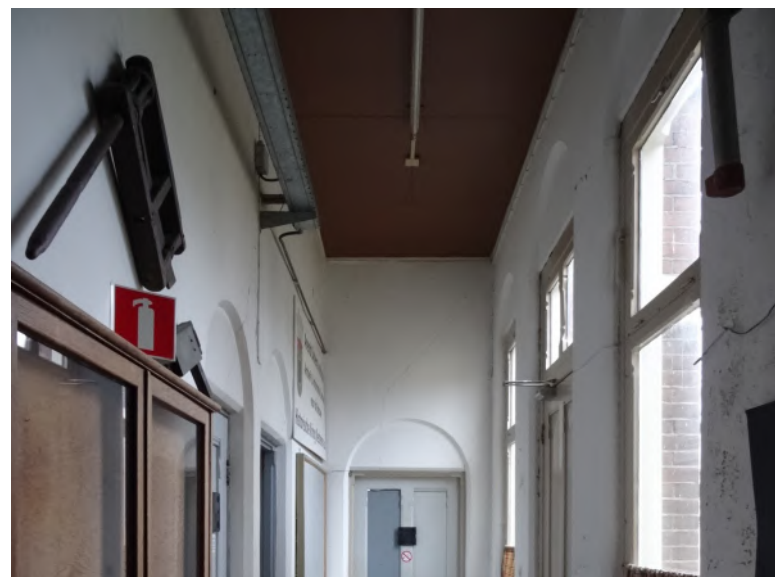
Afb. 5.30 De oude gang heeft de originele hoogte, het plafond is later afgewerkt met plaatwerk.

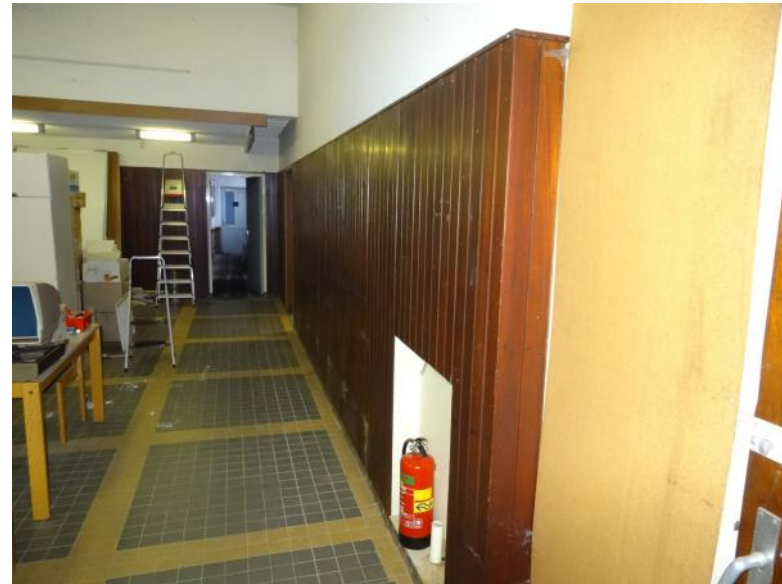
Afb. 5.31 De jaren zestig tegelvloer in de zuidvleugel. Gezien vanaf het plaatskaartenkantoor naar de gang in de noordvleugel. Rechts de jaren zestig schroten-afwerking van de wanden.

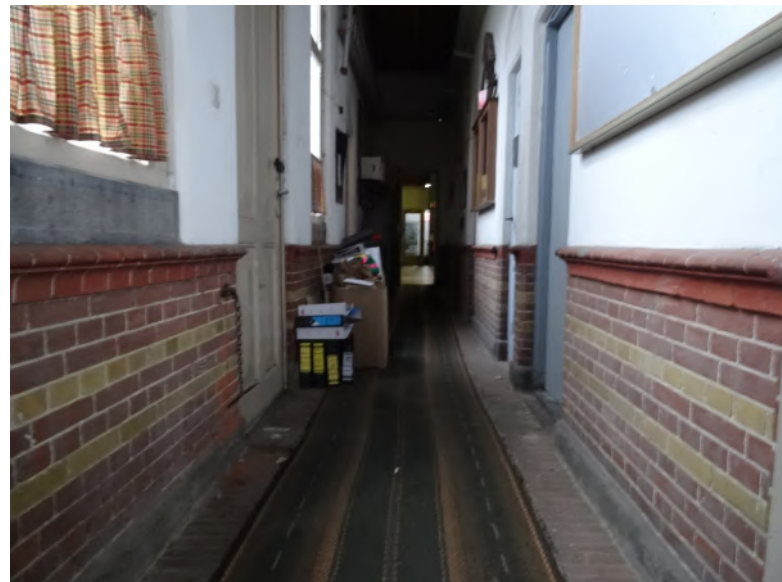
Afb. 5.32 De baksteenvloer uit 1886 in de gang in de noordvleugel, met daarover een oude looper. De afwerking van de wanden dateert eveneens uit de bouwperiode.

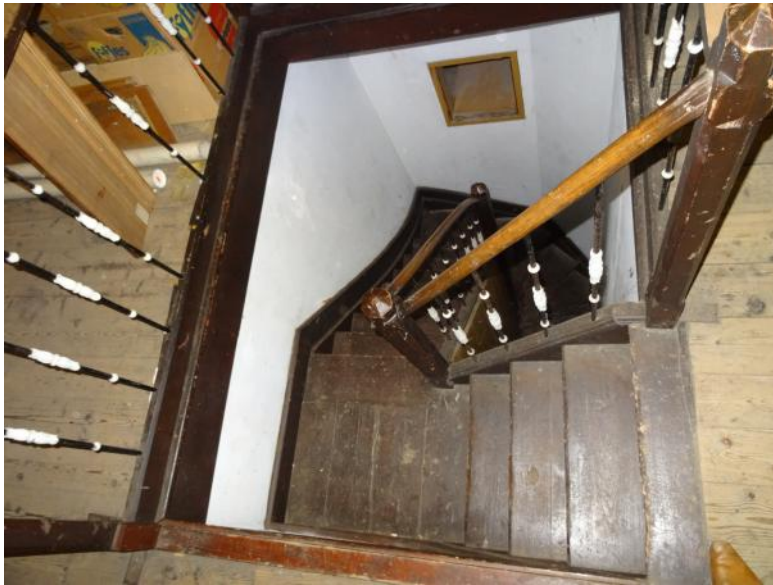
Afb. 5.34 Het originele trappenhuis vanaf de zolder naar de oude gang.

In de noordvleugel bevindt zich het originele trappenhuis naar de zolder (afb. 5.34). De zolder verkeert qua opzet, materialisatie en afwerking geheel in originele staat (afb. 5.35). Door achterstallig onderhoud zijn er op diverse plaatsen lekkages en treedt vochtschade op (afb. 5.36).

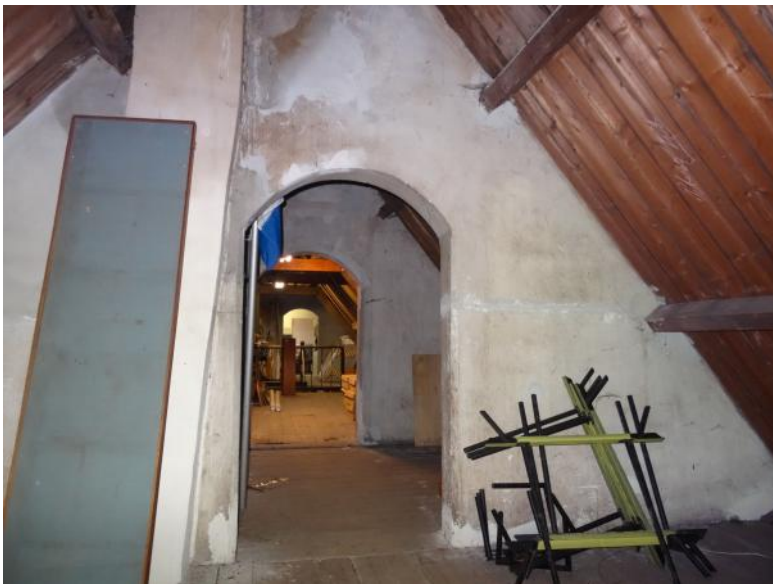
Afb. 5.35 De zolder, met de vanaf de begane grond doorlopende gemetselde tussenwanden, gezien vanuit het zuiden.

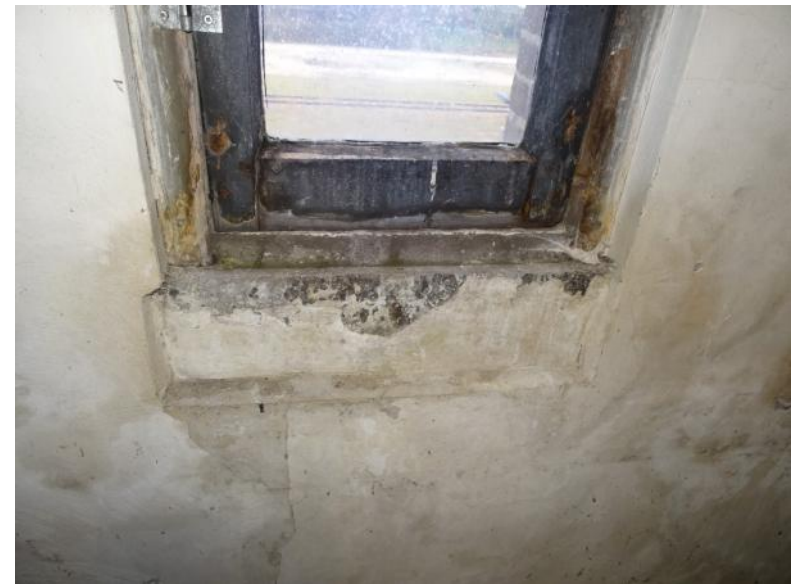
Afb. 5.36 Vochtschade door slecht onderhoud, bij het zolderraam in de zuidgevel.

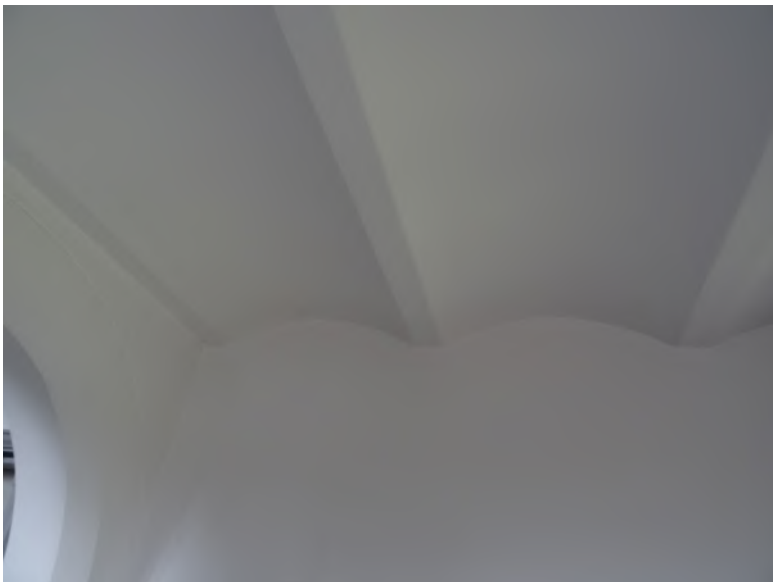
Afb. 5.39 Het gewelfde plafond in de hal van de woning.

De hal is sierlijk afgewerkt met troggewelfjes. Deze bestaan uit een stalen gebint, waartussen de gewelfbogen gestuct zijn (afb. 5.39). Hal en trappenhuis worden van elkaar gescheiden door twee bogen en een middenkolom. Van de wenteltrap is de hardstenen voet origineel. Leuningen en diverse treden zijn rond 1990 opnieuw aangebracht, naar historisch model (afb. 5.40).

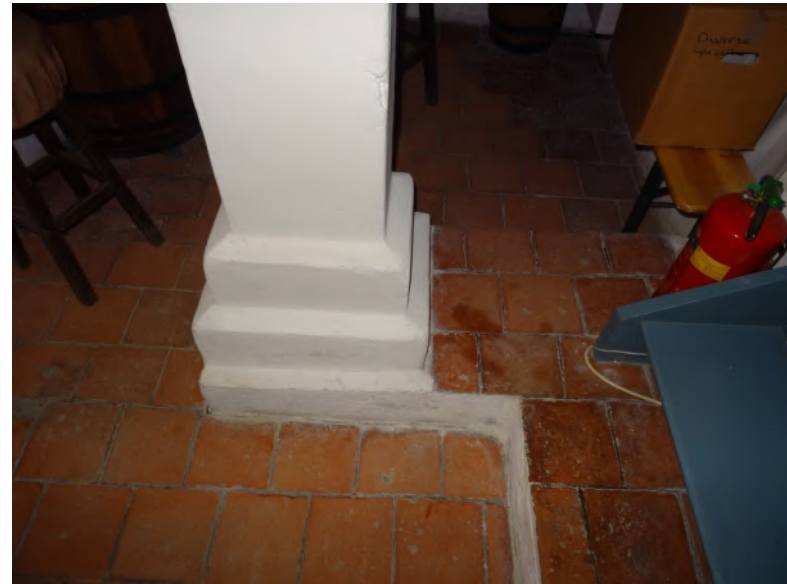
Afb. 5.37 De originele tegelvloer van estrikken in de kelder.

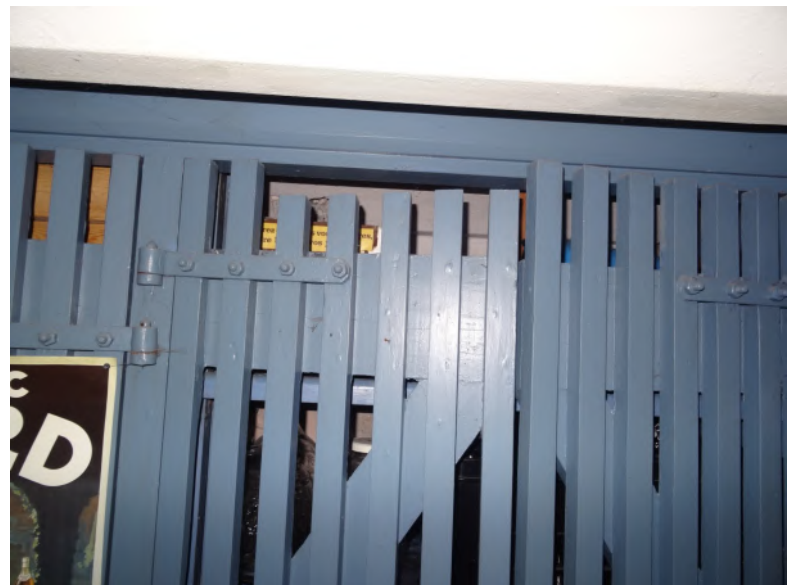
Afb. 5.38 De originele voorraadkast van latwerk in de kelder.

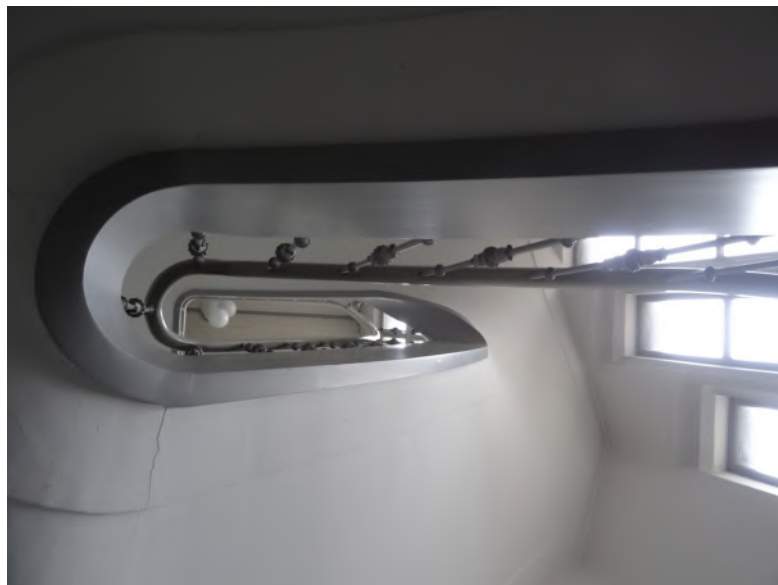
Afb. 5.40 Het trappenhuis met de herstelde leuning naar historisch model.

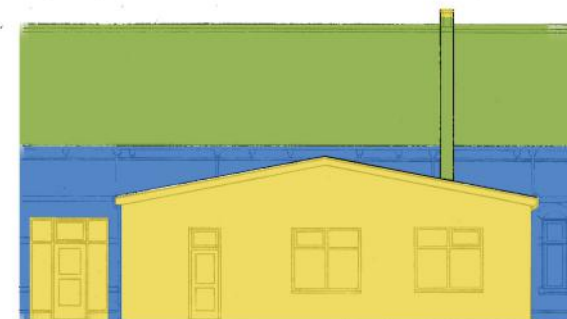
Cultuurhistorische waarde van de **achtergevel** (oostgevel). De oostgevel van de aanbouw en raam- en deurvullingen uit de jaren zestig in de oude achtergevel hebben voor Kesteren een indifferente cultuurhistorische waarde.

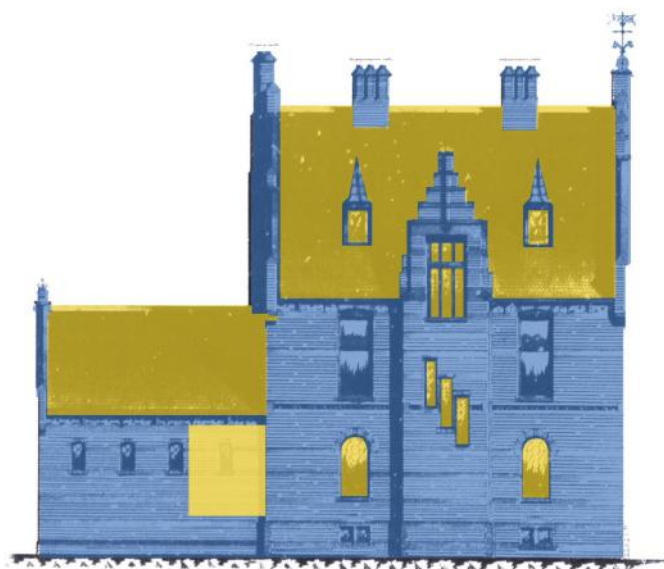
Cultuurhistorische waarde van de **noordgevel** (pleinzijde).

Indifferente cultuurhistorische waarde hebben de nieuwe enkel-ruits-raamvullingen op de plaats van glas-in-loodwerk, de latere schuifdeur naar de opslagruimte en de naoorlogse dakbedekking.

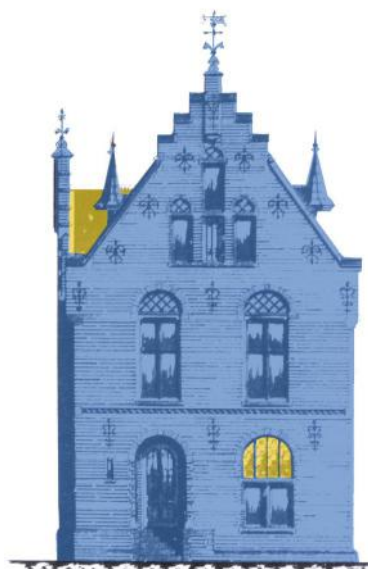
Cultuurhistorische waarde van de **westgevel** met voordeur.

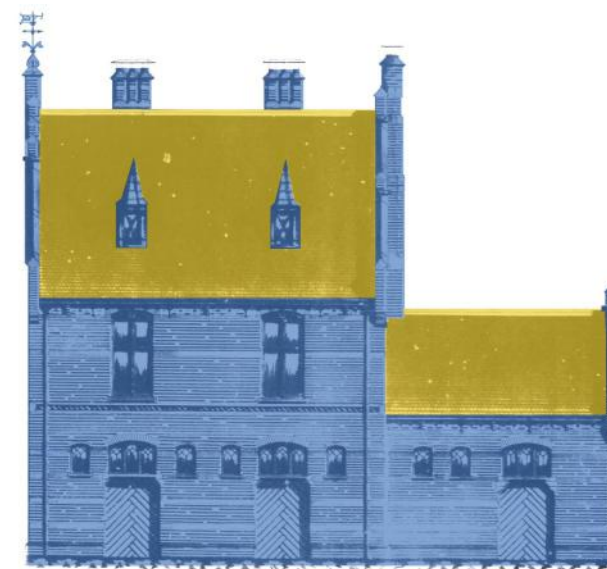
Cultuurhistorische waarde van de **zuidgevel** (perronzijde).

*Bij NS en ProRail is geen actueel kaartmateriaal van het stationscomplex aanwezig. Voor de waarderingskaarten van het dienstgebouw is daarom gebruik gemaakt van bestekstekening, 1886, HUA, arch.toeg. 595, inv. nr 3795.*

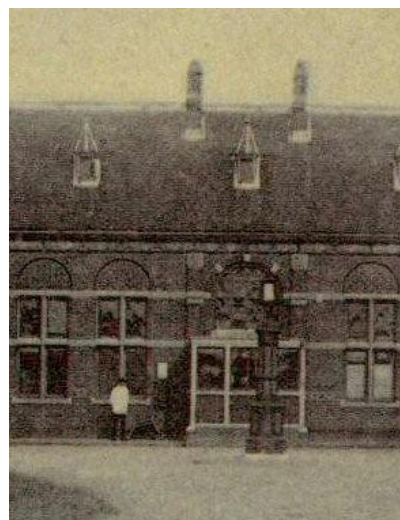
Afb. B3.5 In 1905 staat voor het pleingebouw van het station een forse, ornamentale lantaarn. Detail van Ansichtkaart uit 1905, coll. HUA, cat.nr 165223.

- Herstel de ornamentale lantaarn op het stationsplein.
- Leg een onderhoudsverplichting vast voor eigenaar, gebruiker en/ of huurder, zodat onnodig verval als in de actuele situatie voorkomen wordt.

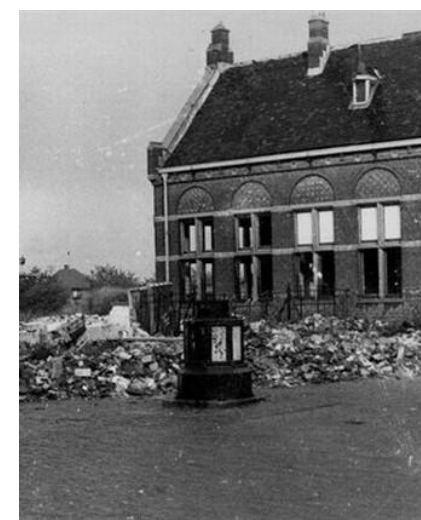
Afb. B3.6 De voet van de verwoeste lantaarn, met op de achtergrond het ingestorte dienstgebouw en het beschadigde pleingebouw. Foto 1945, coll. HUA, ca.tnr 158067.

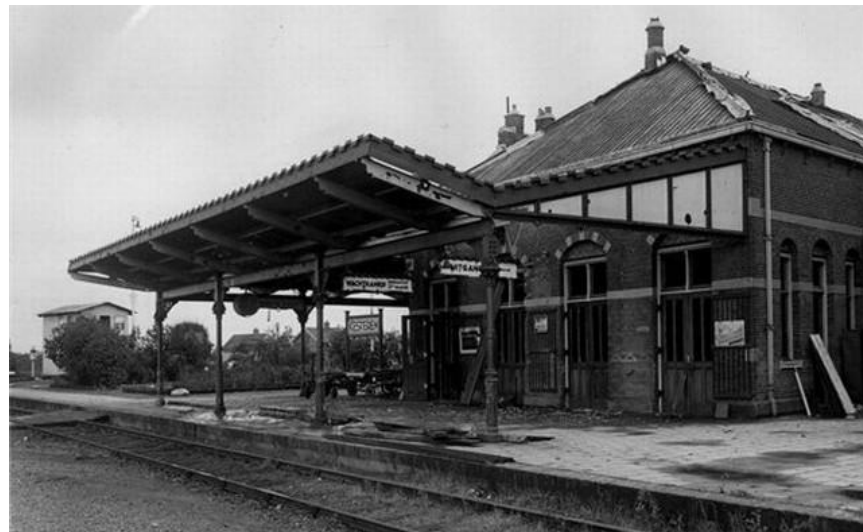
Afb. B3.8 Oorlogsschade aan het perrongebouw en de perronkap. Foto 1945, coll. HUA, cat.nr 158070.

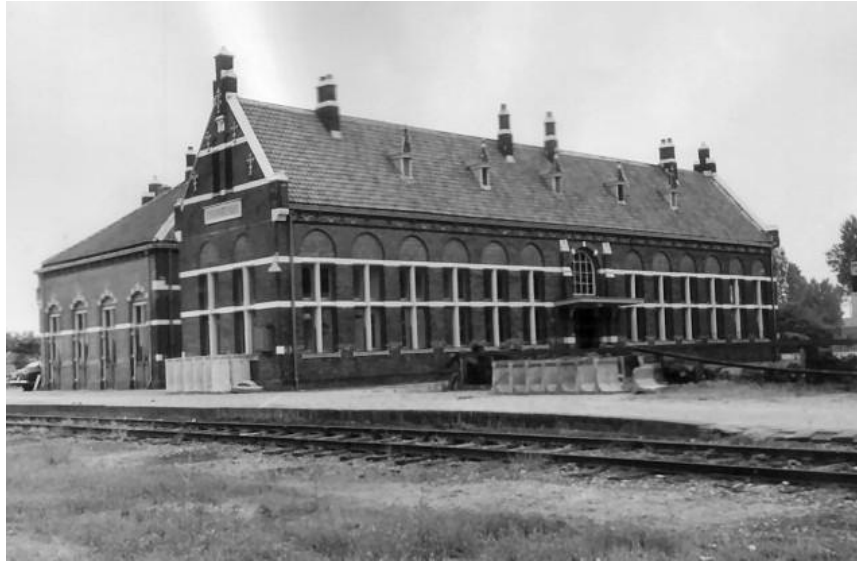
Afb. B3.9 De stationsgebouwen in circa 1960, gezien vanuit het noordwesten. Wat opvalt is dat aan het perrongebouw aan de noordzijde de perronkap is verwijderd. Foto coll. W. Bramer.

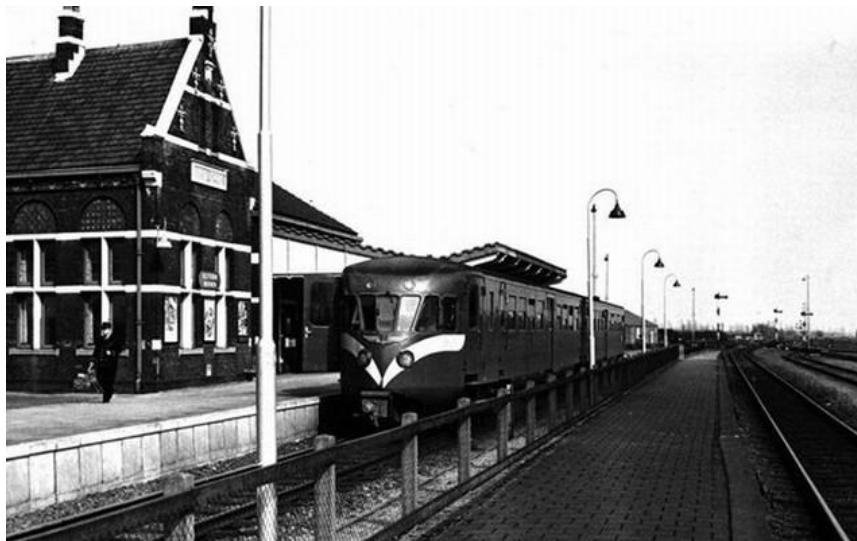
Afb. B3.10 De zuidzijde van de stationsgebouwen in 1962. Aan deze zijde is perronkap gehandhaafd. Foto coll. HUA, cat.nr 160259.
