Station

Geldermalsen

Cultuurhistorische waardestelling

SteenhuisMeurs 7 november 2014

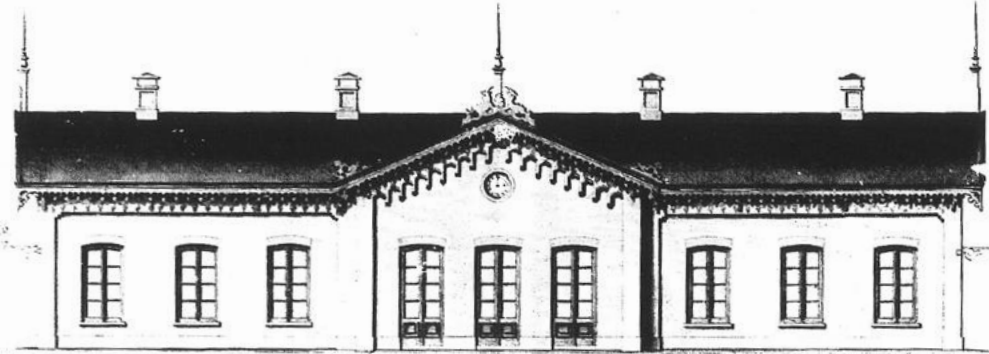
BLAD N:119.

Bestektekning van station I Geldermalsen, omstreeks 1868. [ProRail]

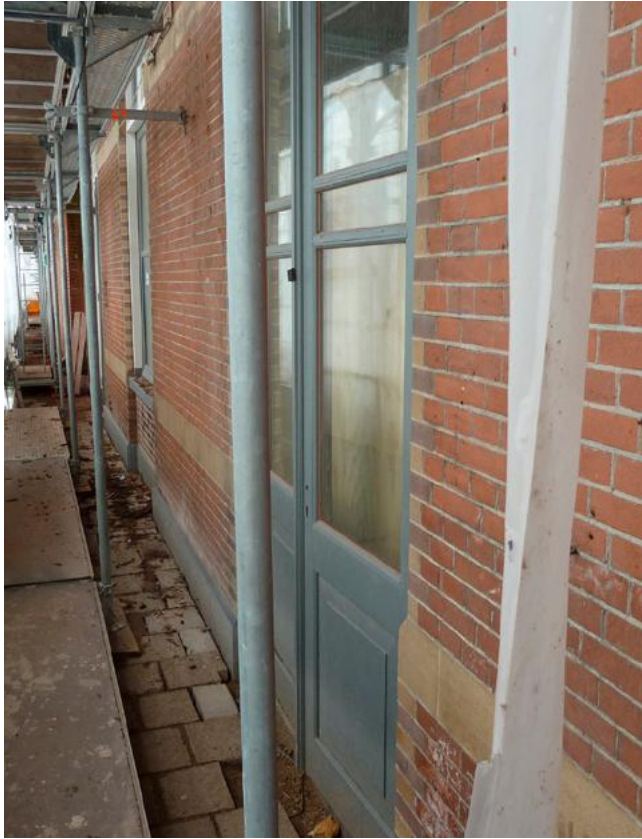
Nieuwe kozijnen.

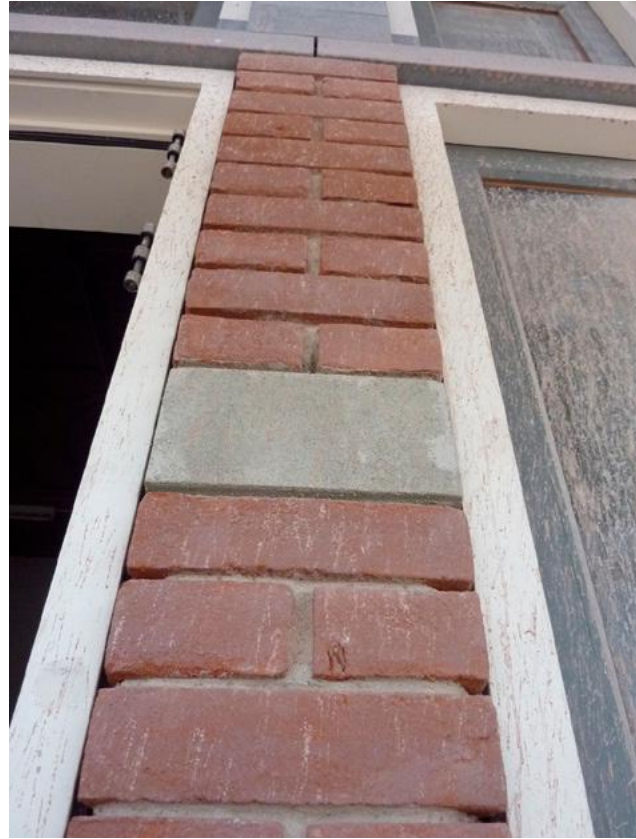
Herstel metselwerk en restauratie van het voegwerk.
