# Siguiendo las huellas del Patrimonio Arquitectónico **Rural en Madera**

Rutas patrimoniales  
de la Región de Los Ríos.

Publicación digital realizada en el marco del estudio: “Siguiendo las huellas de los constructores tradicionales en madera: diseño de rutas patrimoniales para la difusión del patrimonio arquitectónico rural de la Región de Los Ríos, folio N°671055”. FONDART Regional 2023, línea culturas regionales, modalidad de turismo cultural – Los Ríos.

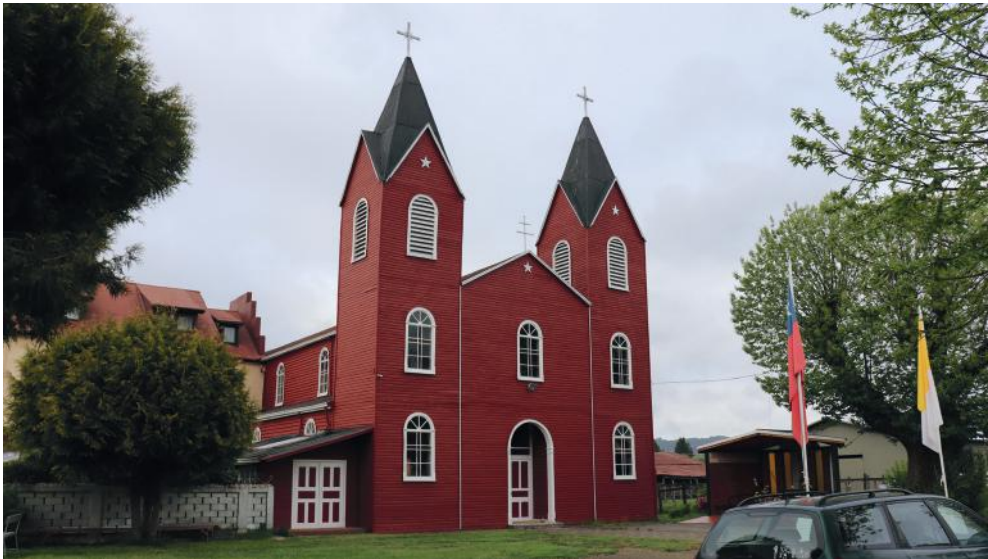
Iglesia de la Misión de San Antonio de Purulón, comuna de Lanco.

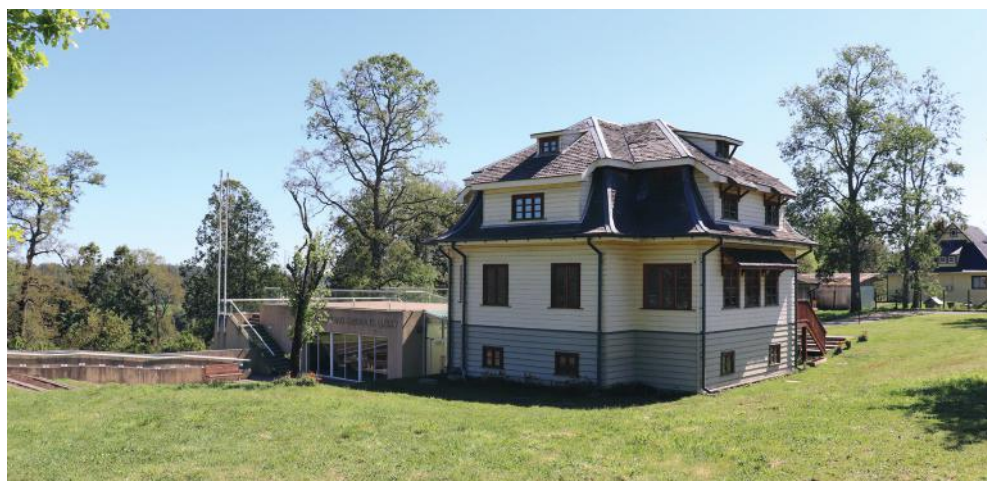
Casa principal del fundo El Llolly, comuna de Paillaco.

de Valdivia, cuya casa principal fue construida a fines de la década de 1920 y declarada Monumento Histórico en 2013.

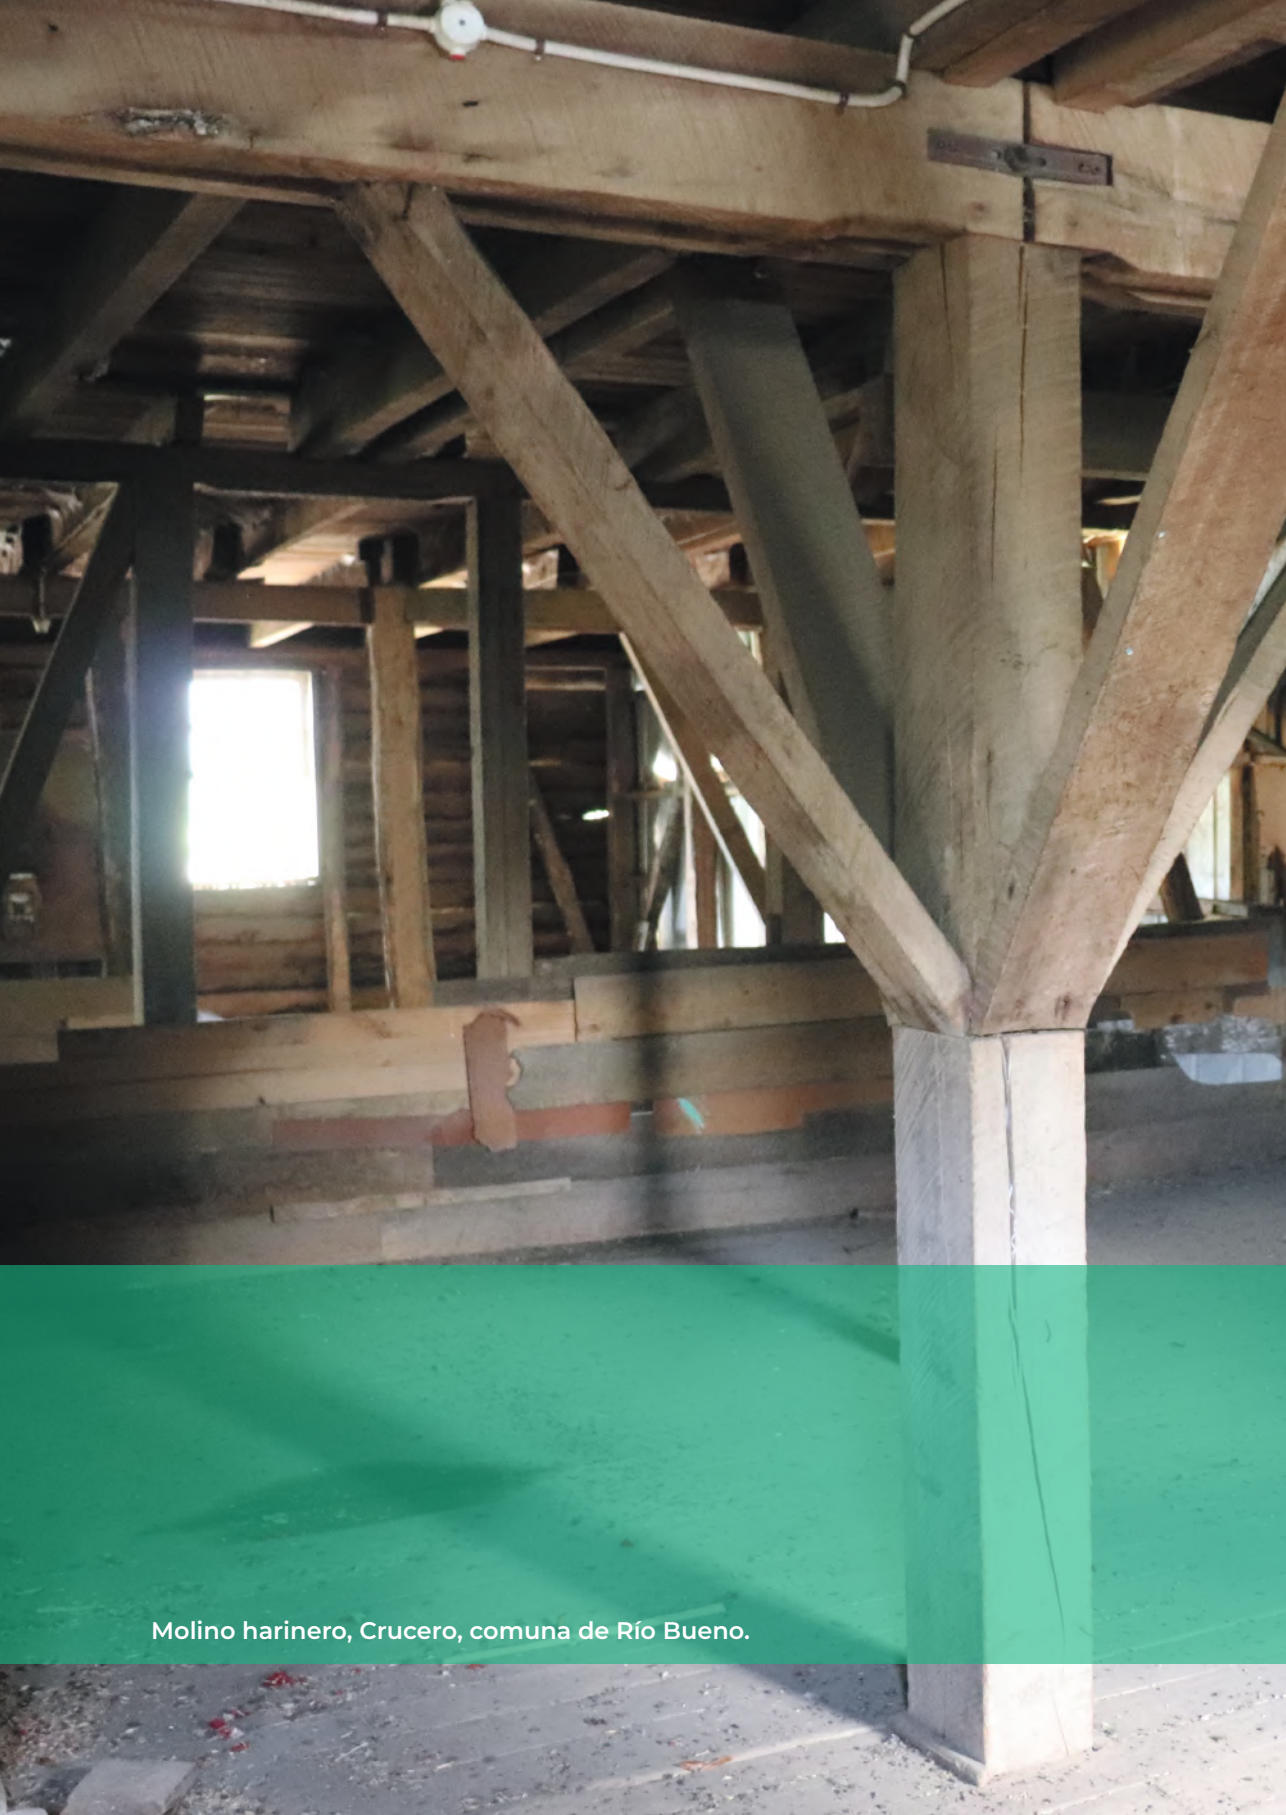
Molino harinero, Crucero, comuna de Río Bueno.

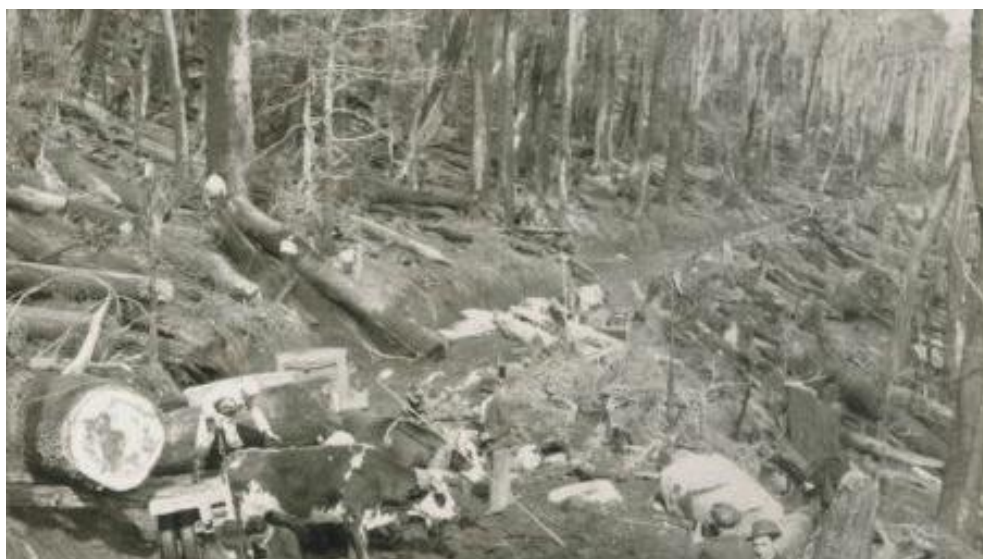
Explotación forestal en Curacautín, década de 1960, Región de La Araucanía. Sistema de explotación también utilizado en la Región de Los Ríos. Fuente: Museo Histórico Nacional.

estos últimos trabajaban en las temporadas de primavera y verano, entre los meses de octubre y abril<sup>34</sup>. Ya en los aserraderos, los troncos eran aserrados a través de la sierra circular, que a partir de finales del siglo XX funcionó por tracción generada por el locomóvil.

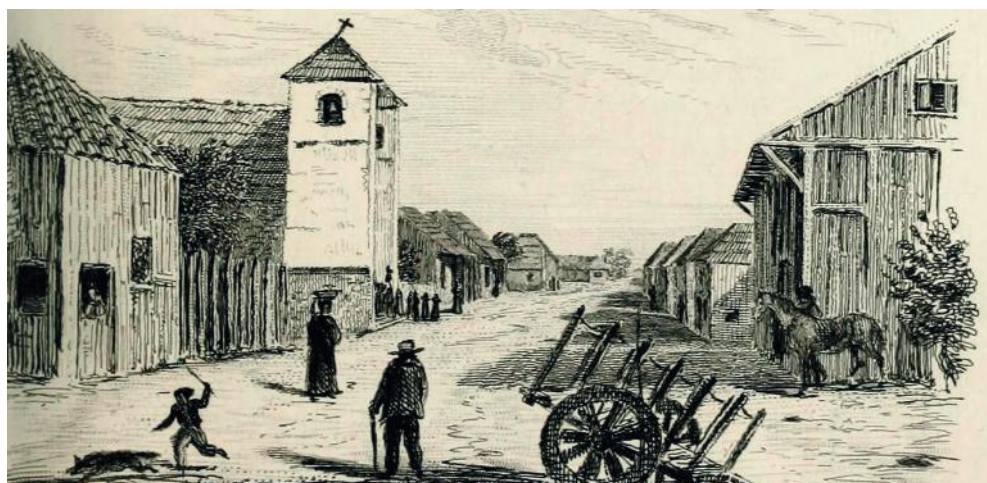
Valdivia, año 1835. Se reconocen viviendas de origen colonial español construidas en madera. Fuente: Darwin, Fitzroy y King (1839).

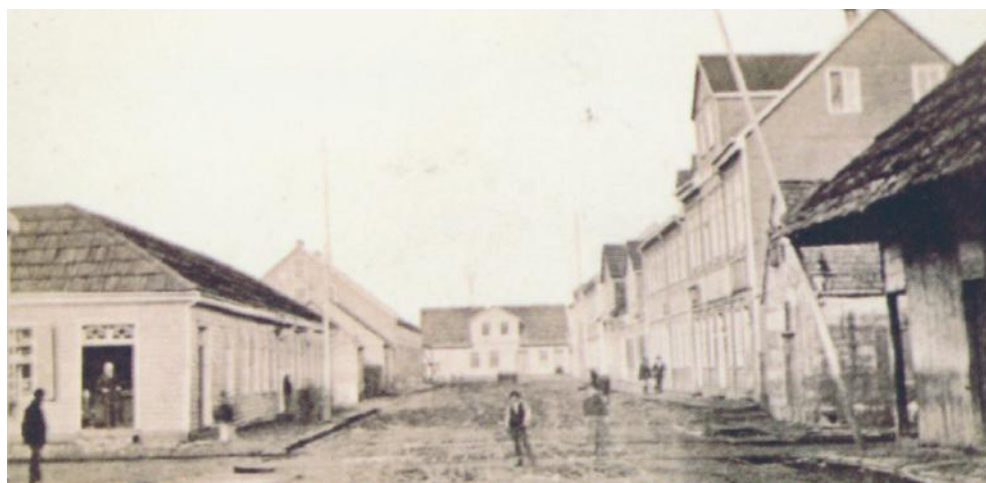
Valdivia años 1858-1860. Se reconocen viviendas en madera construidas durante el periodo de colonización española que contrastan con las de origen republicano. Fuente: estudio Valck, colección de Mariana Matthews.

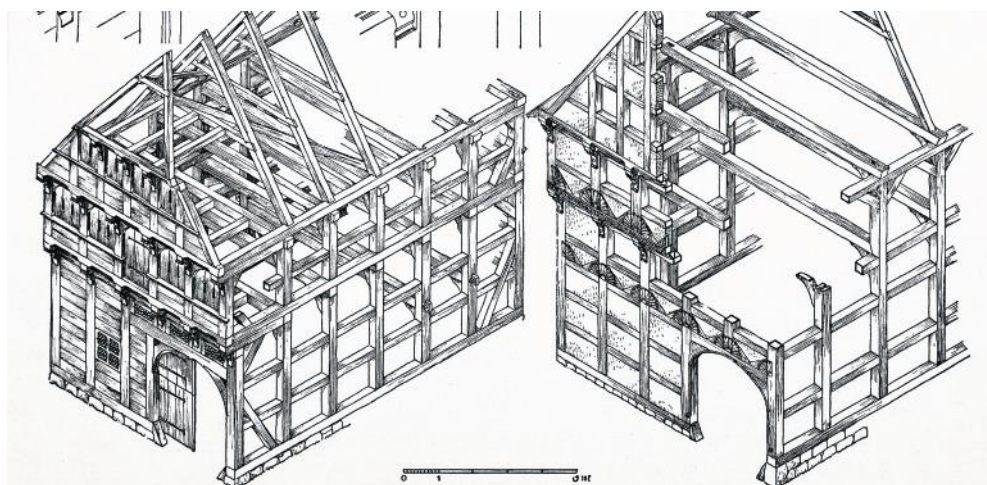
Esquemas de construcciones tradicionales de Alemania, con el sistema constructivo *fachwerk*. Fuente: Phleps, 1951.

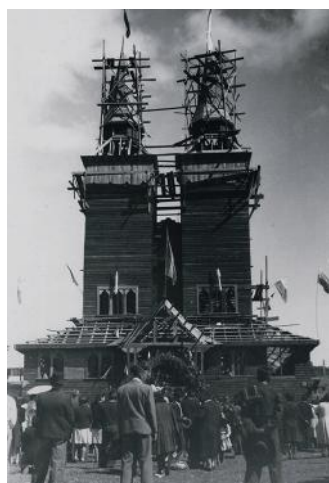
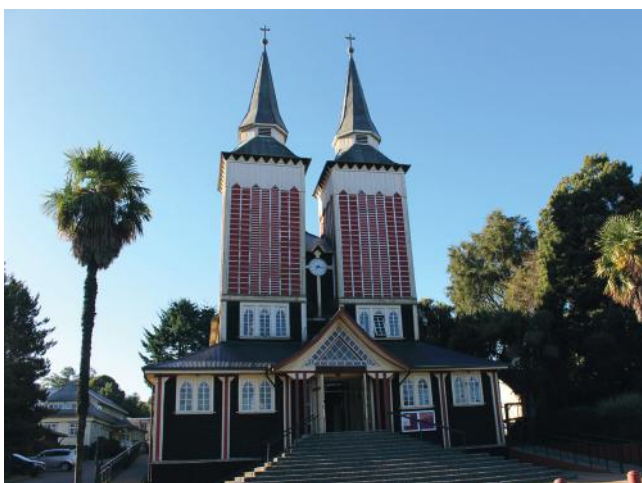
Iglesia de Panguipulli en proceso de construcción, año 1947. Fuente: Parroquia San Sebastián de Panguipulli. Y vista actual de la iglesia, año 2024.

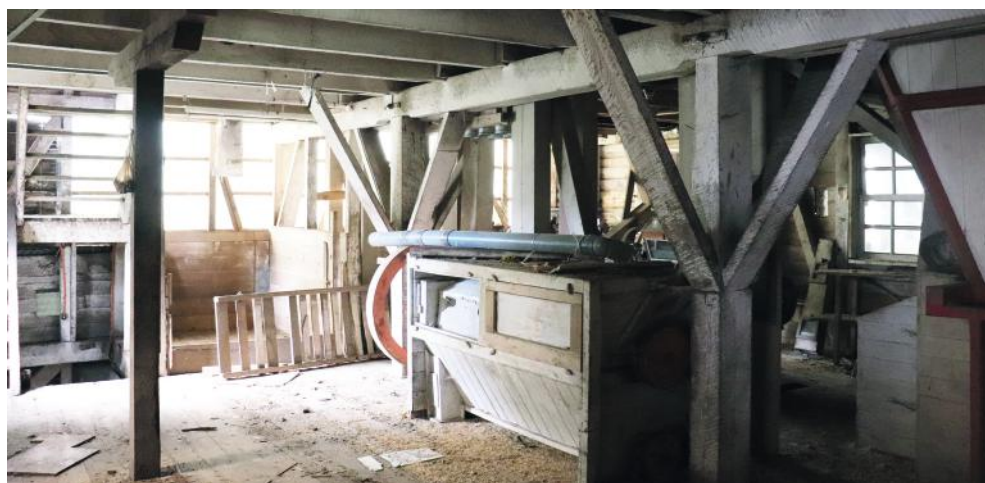
Vista interior de molino harinero en sector Crucero, comuna de Río Bueno.

Desde el ámbito arquitectónico, son volúmenes de planta rectangular, generalmente de cuatro pisos, con cubiertas a dos aguas.

A nivel constructivo, los molinos de San Miguel, Crucero y Los Chilcos presentan similitudes. El principal sistema constructivo utilizado es aquel en base a pilares y vigas, donde los encuentros se solucionan a través de sopandas o 2 o 4 jabalcones, uno por cara del pilar, mientras que los muros perimetrales se estructuran por medio de entramado de madera, arriostros

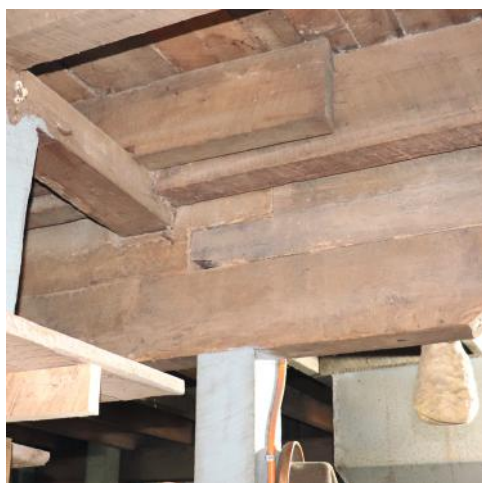
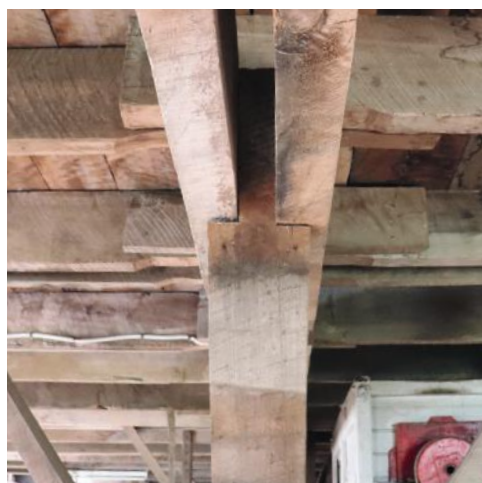
Empalme a media madera en molino San Miguel y encuentro a media madera de tornapunta con viga en molino Crucero.

con diagonales y/o revestimientos de tablas en ambas caras. La estructura horizontal es a través de envigado de madera que puede incluir vigas dobles.

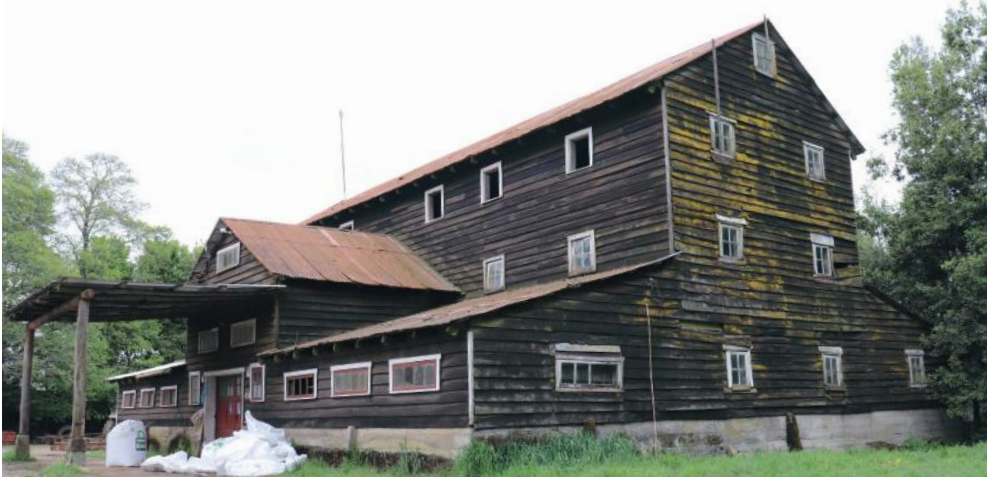
Galpón en fundo Santa Filomena, comuna de Paillaco.

El sistema constructivo predominante de los galpones es en base a pilares y vigas, que pueden incorporar sopandas o jabalcones en los encuentros. Solo se identificaron un par de casos con estructura tipo falsa bóveda, formada por arcos apuntados, arriostrados, con refuerzo de nudillo en cumbrera.

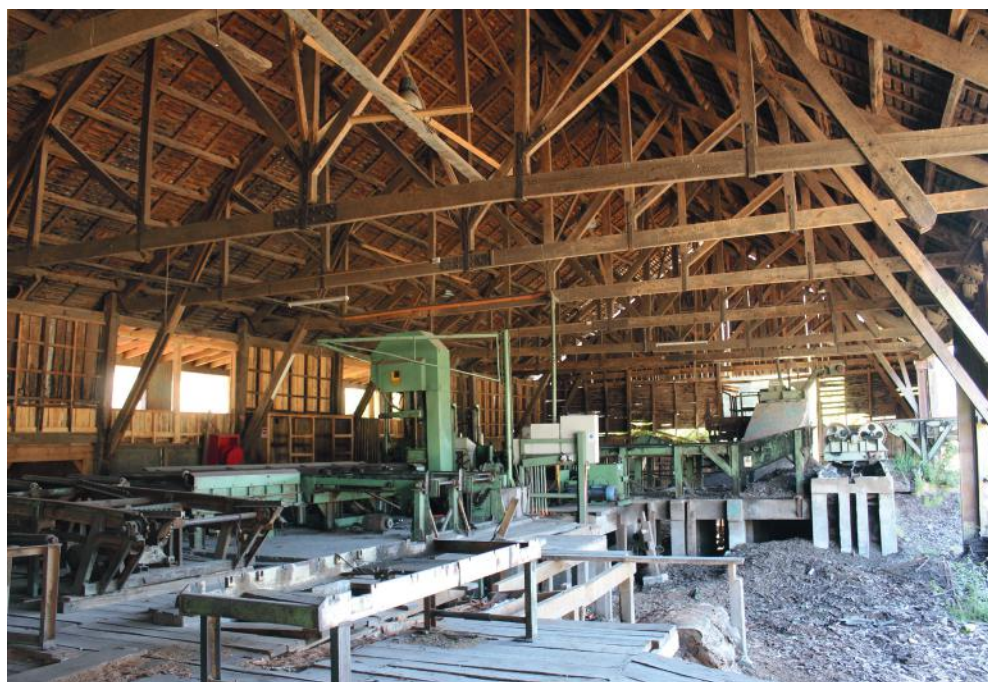
Vista del interior de un galpón en Neltume, utilizado como aserradero, comuna de Panguipulli. Estructura de cubierta tipo cercha.

constructores del siglo XIX y comienzos del siglo XX desarrollaron un sinnúmero de detalles constructivos y encuentros de piezas de madera entre los que se encuentra rayo de júpiter, caja y espiga, a media madera, cola de milano y varios otros, todos detalles constructivos que se encuentran con frecuencia en los edificios de bodegas<sup>71</sup>. Las estructuras de techumbre más utilizadas corresponden a cerchas.

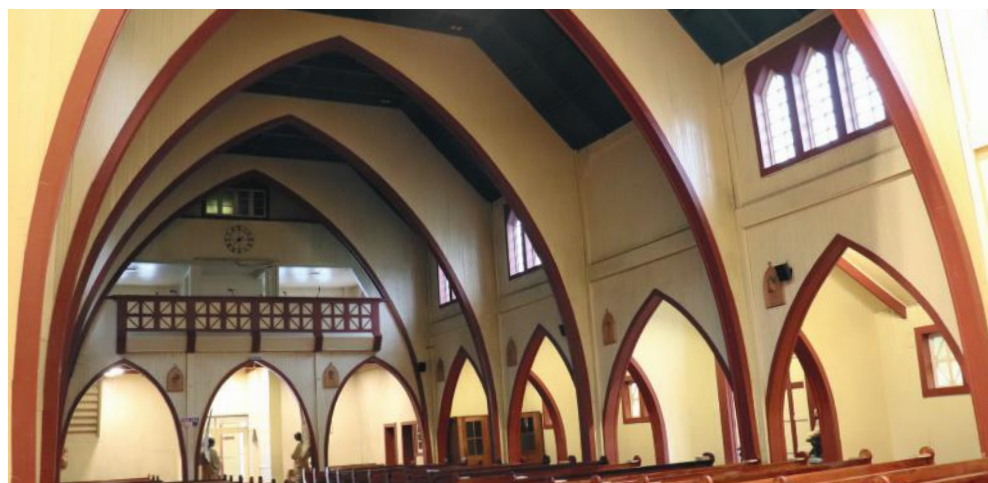
Vista de la nave principal de la iglesia de Panguipulli, construida con el sistema estructural tipo diafragma.

Desde el ámbito constructivo, también se reconocen algunas diferencias. En las iglesias de origen jesuita y franciscano predomina el sistema constructivo de pilares y vigas, combinado con el entramado de madera, mientras que, en las de origen capuchino, se utilizan sistemas constructivos en base a entramados de madera, arriostrados por los revestimientos, formando sistemas estructurales tipo diafragma.

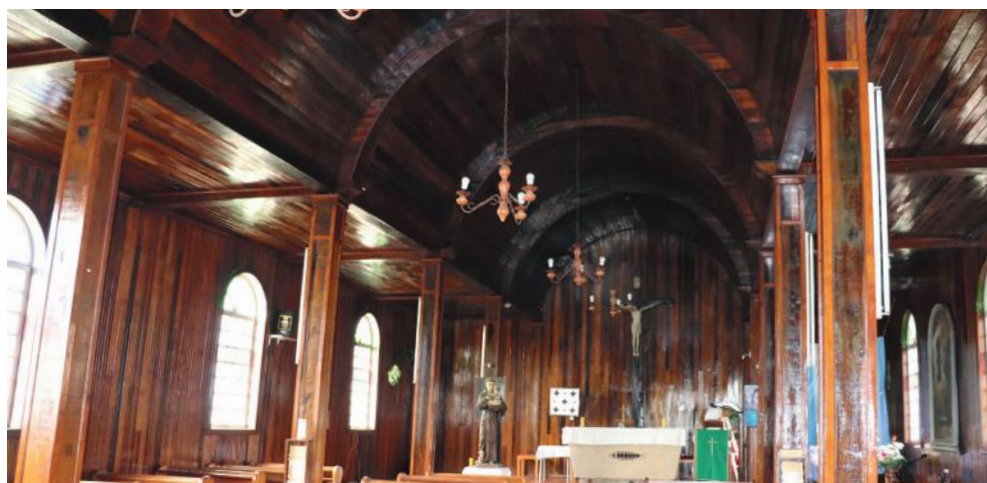
Vista de falsa bóveda de cañón en iglesia de la Misión de Pelchuquín, comuna de San José de la Mariquina.

A nivel espacial, casi la totalidad de las iglesias presentan planta del tipo basilical, conformada por tres naves, siendo la central la de mayor longitud. Ejemplo de ello es la iglesia de la misión de Pelchuquín, que presenta una nave central armada por una falsa bóveda de cañón de madera que le otorga mayor altura, mientras que las naves laterales se cierran con cielos planos.

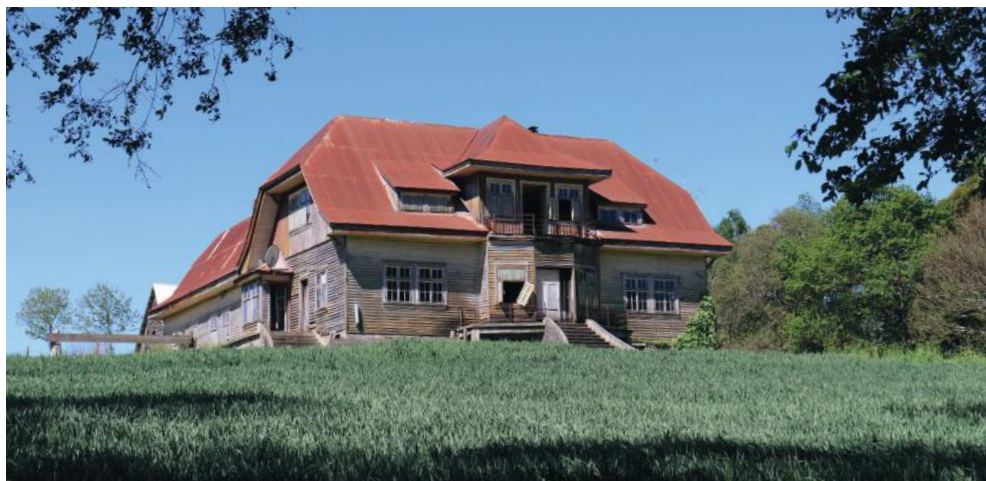
Casa principal del fundo Nassa, comuna de Paillaco. Destaca cubierta con mansarda y ventanas abuhardilladas.

En la volumetría predomina el uso de un nivel, con cubiertas con mansarda. Este elemento genera un espacio bajo cubierta habitado, al que ventanas abuhardilladas le otorgan luz

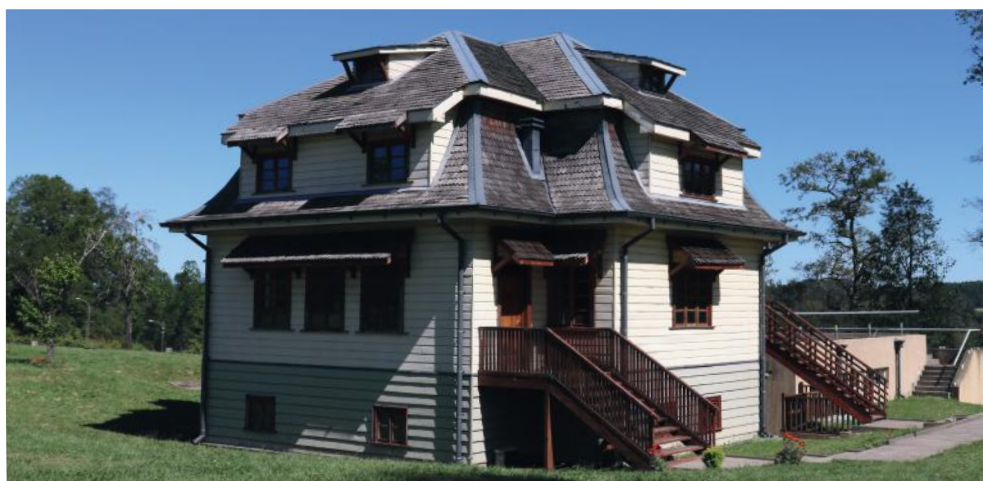
Casa principal fundo El Lolly, comuna de Paillaco. Destaca su cubierta y carpintería de ventanas.

y ventilación. La forma de la cubierta es uno de los elementos más destacados de estas arquitecturas.

Entre los distintos inmuebles que conforman los fundos, la vivienda principal es la más ornamentada. El exterior debía destacar entre las demás construcciones y reflejar la riqueza de sus propietarios. Entre los elementos ornamentales utilizados se encuentran los aleros y tornapuntas. Las carpinterías de ventanas destacan por su gran tamaño, por su división en cuadrículas (cuarterones), y por encontrarse recercadas, características que las hacen destacar en la fachada.

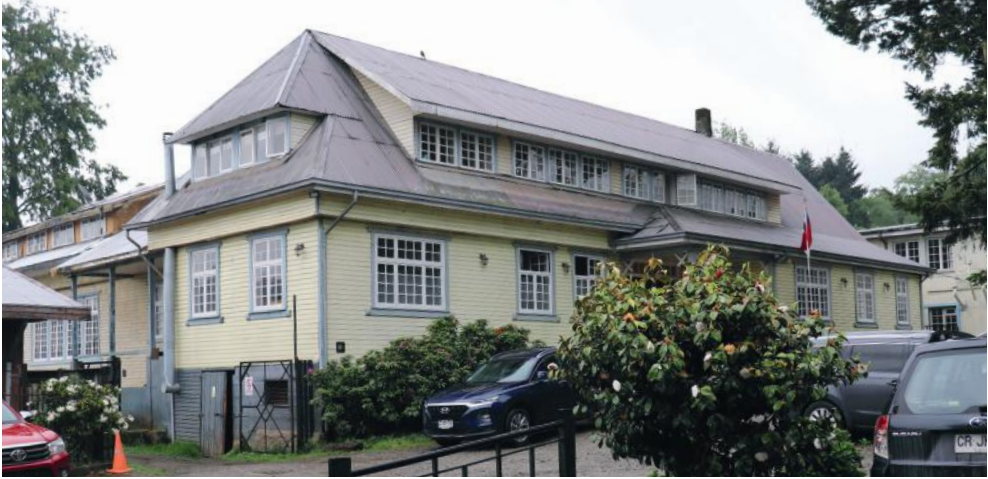
Casona Cultural de Panguipulli, de estilo tipo chalet, comuna de Panguipulli.

A nivel estilístico, podemos clasificar estas arquitecturas residenciales como pertenecientes al tipo “chalet”, en el que se incorporan elementos formales que aluden a reminiscencias de las arquitecturas rurales de Francia, Alemania e Inglaterra.

El principal sistema constructivo es el entramado de madera, que “consiste en la disposición de tabiques (entramados verticales) y de envigado de piso o entrepiso (entramado horizontal) apoyado directamente a las soleras perimetrales. El sistema permite techar y revestir los paramentos exteriores antes de la colocación de los pavimentos, por lo que resultó muy apropiado para un territorio de lluvias permanentes como el sur de Chile”<sup>75</sup>.

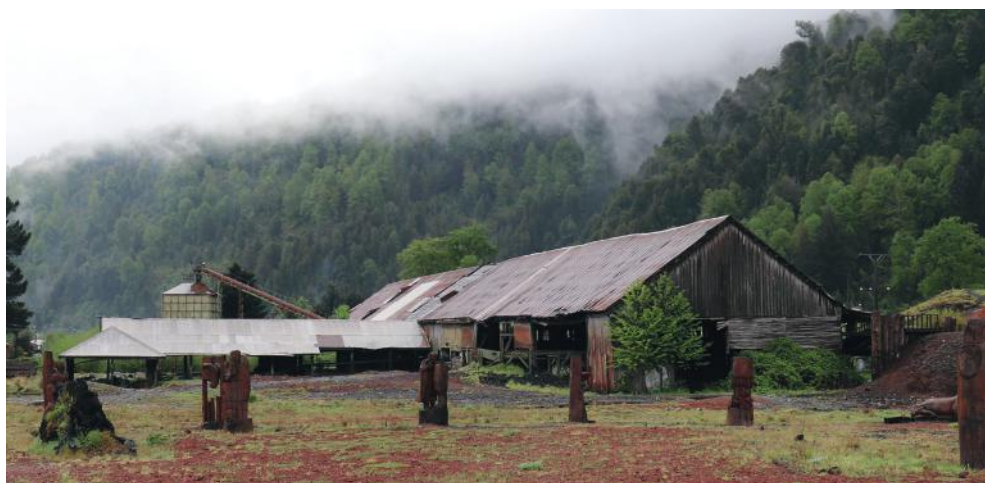
Aserradero del Complejo Maderero y Forestal de Neltume, comuna de Panguipulli.

De este universo de construcciones en madera, ligados a sistemas constructivos, se atisban algunos conjuntos con los cuales los habitantes de las localidades mantienen un fuerte vínculo histórico y afectivo, constituyendo un patrimonio inmaterial significativo en torno al cual se ha ido urdiendo una trama de recuerdos e imaginarios vigentes en el discurso actual. Estos recuerdos dan cuenta de sentidos culturales, sociales y económicos de un sistema que produjo y reprodujo un desarrollo y esplendor que en muchos casos se recuerda con profunda añoranza. Uno de ellos es el Complejo Maderero y Forestal de Neltume, en la zona cordillerana de la región de Los Ríos, formado por grandes espacios de madera que integraron uno de los conjuntos de explotación maderera más grandes del país. Hoy, el gran aserradero se encuentra abandonado, siendo testimonio de un pasado esplendoroso. Aún es posible observar entre sus estructuras maquinaria, materiales y restos de aserrín,

indicios que evocan un funcionamiento de alta complejidad para la época.

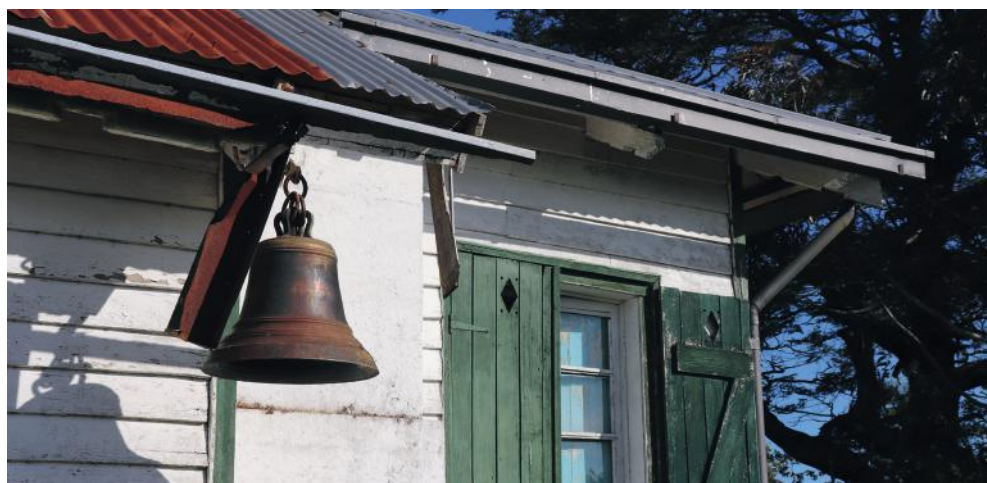
Detalle campana ex escuela situada en la casa principal del fundo Loncopán, comuna de Futrono.

correspondiente a 4.700 hectáreas en la comuna de Futrono, uno de los hitos de la ruta con un significativo patrimonio inmaterial asociado. Tanto la Casona Patronal y luego Ex Escuela (construida por el arquitecto Benigno Saá Pinto en su totalidad en madera) como el derruido galpón de madera, evocan en el presente un pasado de esplendor económico y desarrollo comercial asociado a la producción agrícola y ganadera, pero también de relaciones laborales de abusos e injusticia que se desplegaron en la Hacienda Loncopán. En la actualidad, la casona, que aún se conserva entre un denso follaje de maleza y altos árboles, es una de las pocas huellas del sistema de construcción en madera de la primera mitad del siglo XX que sobrevive al paso del tiempo en este sector. En la memoria de Gabriel Mora, hijo de un trabajador del fundo que participó de la toma de Loncopán, aún resuena el período hacendal, caracterizado por duras jornadas de trabajo de sol a sol (Entrevista personal,

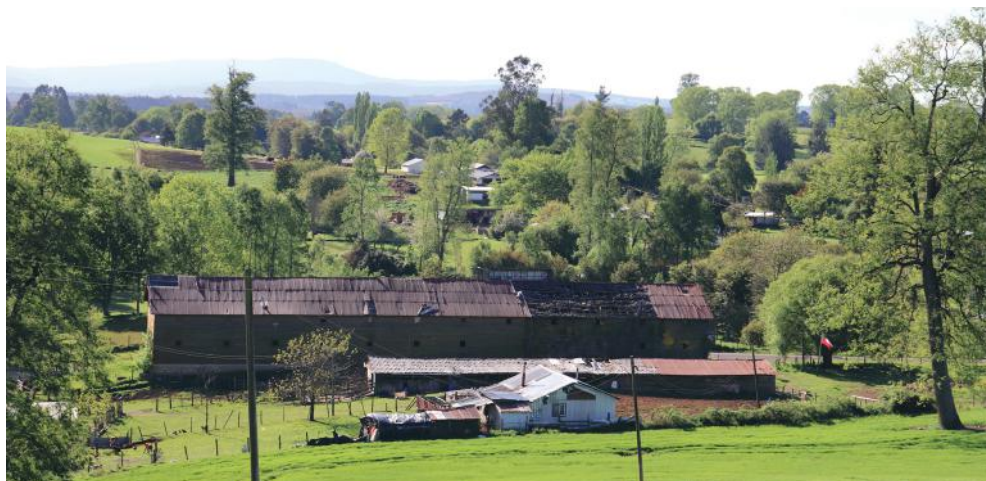
Vista general del fundo Loncopán, al fondo galpón principal, comuna de Paillaco..

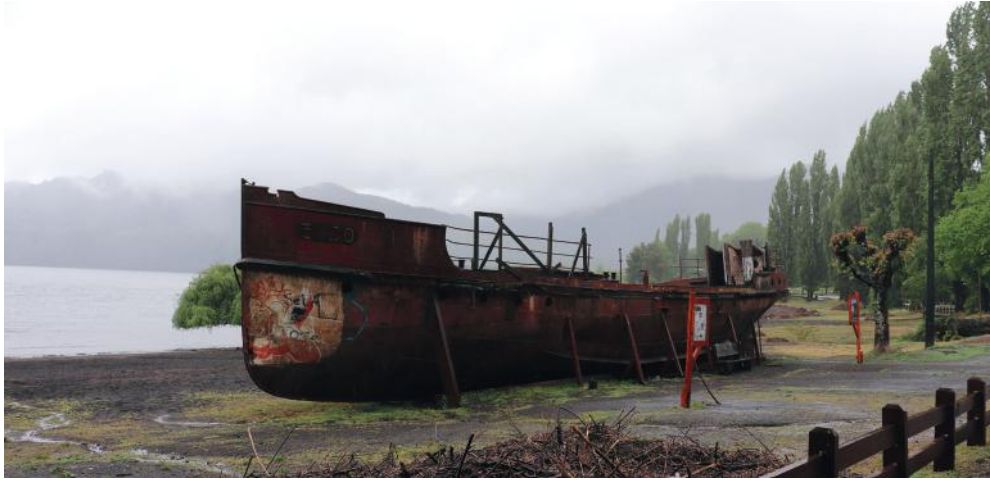
Restos del vapor Enco, utilizado para el transporte lacustre de madera, desde Choshuenco hasta Panguipulli.

Es el agua quien permite, siguiendo los ciclos estacionales, la disponibilidad de madera para ser explotada. Sin embargo, el agua también se hace presente en los sistemas de demanda y movilidad, siendo fundamental en su traslado por vía fluvial y/o lacustre. Aunque la vía terrestre fue fundamental en el traslado de la producción maderera, ríos y lagos constituyeron vías de comunicación esenciales para el traslado de la madera hasta los embarcaderos establecidos en las riberas. Pero el agua también es un recurso estratégico en los conjuntos productivos; en los molinos como recurso hídrico que juega un papel fundamental en el funcionamiento de la maquinaria; en los fundos para riego de las labores agrícolas y forestales e hidratación para los animales en el sistema ganadero, ambos sistemas nucleares del modelo hacendal. Por último, el agua es eficaz simbólicamente en la ritualidad del sistema misional. En un contexto de autoridad y poder como es la relación en

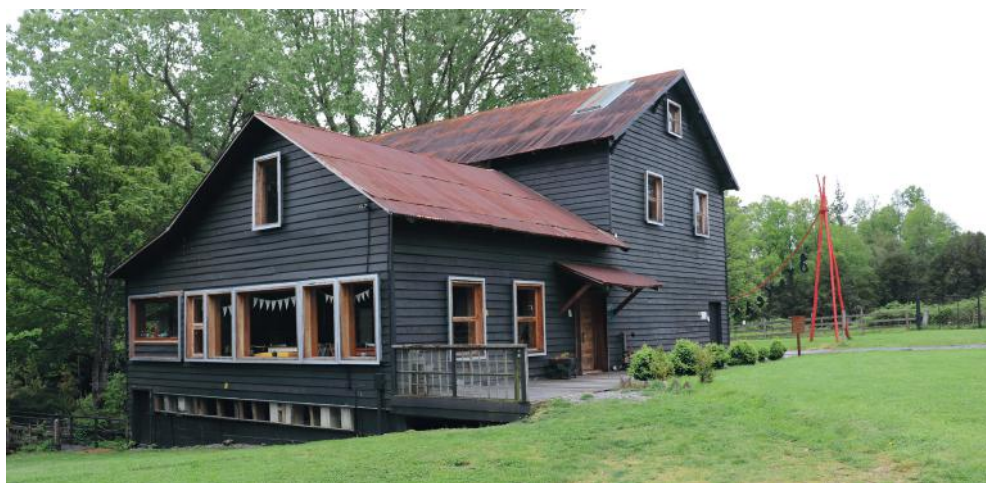
Molino Los Chilcos, transformado en Museo. Comuna de La Unión.

El Molino Los Chilcos es un bien patrimonial de madera recuperado y transformado en centro cultural. Abierto al público, posee un recorrido por las estaciones que finaliza en el galpón en que se ubica el antiguo molino que producía trigo. Dentro del predio se encuentra también la casa patronal, habilitada como espacio museográfico. A unos metros, es posible encontrar una cafetería, un restaurante y una tienda de artesanía, todo en medio de un paisaje natural conformado por distintas zonas de conservación. Este proyecto da cuenta de que, por más antiguas que sean las construcciones, la historia y memoria de los espacios conciernen a la actualidad, manteniendo su sentido de vigencia. En un sentido similar, la casa patronal del Fundo El Llolly, construida en los años 20, funge como biblioteca comunitaria, espacio para talleres y cursos y centro de eventos. En una de sus plantas, el Monumento Histórico expone una pequeña colección de objetos donados por personas de la comunidad.

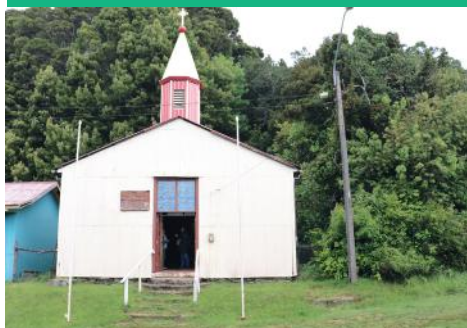
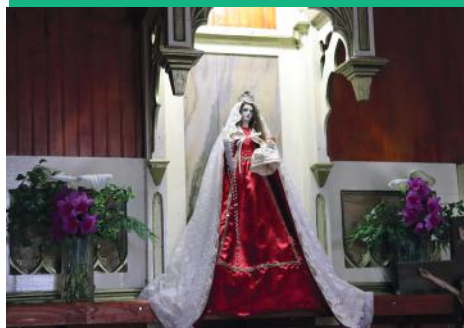
## Vista General del Inmueble

Cerchas de madera en nave y pares de madera en chapitel.

Inmueble presenta estado de conservación regular, debido a que no existen deformaciones sísmicas relevantes que comprometan la estructura, pero contempla otras patologías de tipo físico, químico y biótico, influenciadas principalmente por la salinidad del aire marino propio de la isla en que se emplaza. Se observa que los elementos de terminación en maderas como carpinterías de ventanas presentan piezas en estado de pudrición, manchas de humedad y craquelamiento de pinturas producto del escurrimiento de aguas lluvias al interior del templo, corrosión moderada, desprendimiento parcial y falta de sujeción en las planchas metálicas de revestimiento en fachadas y cubierta, aparición de vegetación y musgos, enraizamientos y anidamiento de insectos, los cuales no revisten un daño generalizado que afecten la estabilidad estructural de la capilla.

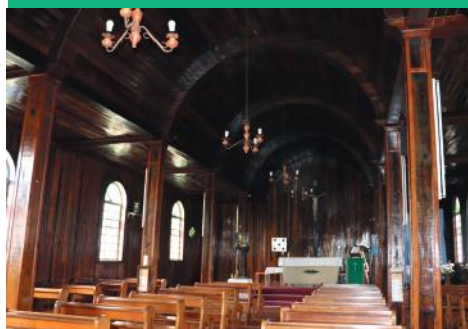
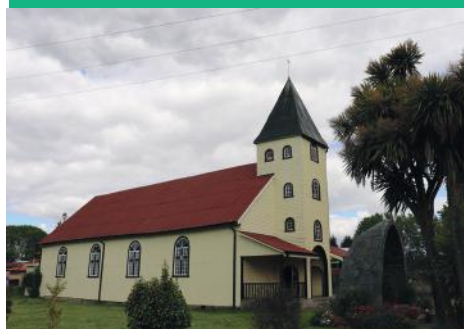
## Vista General del Inmueble

Cerchas de madera nativa con bóveda en nave central.

El templo fue recientemente sometido a obras de mejoramiento y restauración, por lo que todos los elementos de su estructura se presentan completos, sin pérdidas de material ni daños causados por insectos xilófagos. Tampoco se visualizan daños de origen sísmico ni otras patologías de tipo físico, químico, biótico ni antrópicos. Exclusivamente en algunos segmentos menores del sobrecimiento corrido de hormigón armado, se presentan eflorescencias y aparición de musgos, pero no revisten un riesgo para el elemento estructural. Tanto los entablados de revestimiento en la torre como en la fachada se presentan completos, y todas las planchas metálicas en cubiertas, tabiques laterales y sacristía se encuentran perfectamente adheridas y sujetas a las superficies, al igual que las terminaciones de hojalatería y canalizaciones.

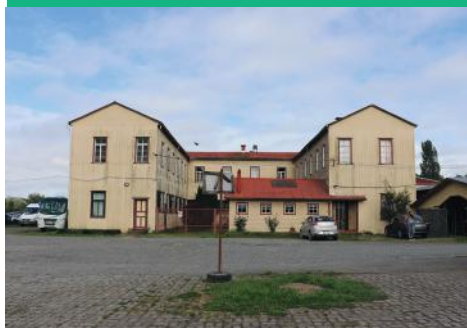
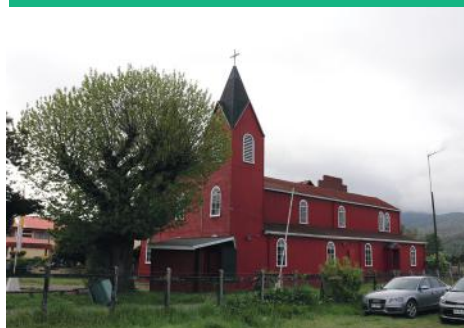
## Vista General del Inmueble

Cerchas de madera en naves adinteladas de forma recta.

El inmueble construido en maderas nativas presenta todos sus elementos completos y no se visualizan daños que pudieren afectar su estabilidad estructural. Los tabiques que levantan la edificación se encuentran perfectamente aplomados y no existen deformaciones de origen sísmico, pérdidas de elementos de la estructura ni desprendimientos de revestimientos, dando cuenta de una impermeabilización efectiva de la envolvente.

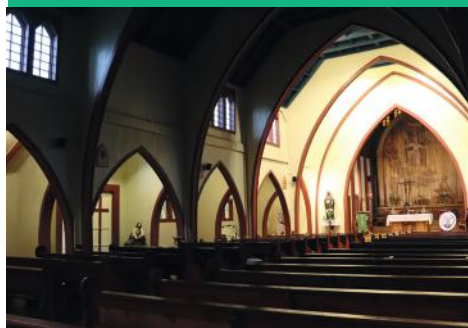
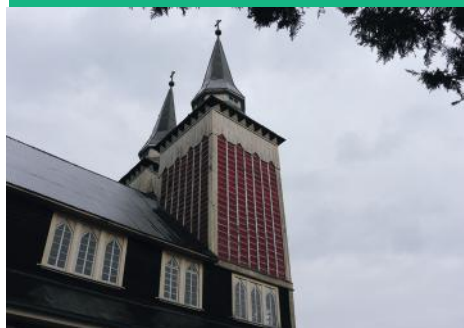
## Vista General del Inmueble

Cerchas de madera sobre arcos ojivales y tabiques laterales.

El inmueble se encuentra en buen estado de conservación, presentando todos sus componentes íntegros y en óptimas condiciones, sin considerar deformaciones de origen sísmico, asentamientos diferenciales ni otro tipo de patologías asociadas al comportamiento mecánicos de las piezas que configuran la estructura de madera. Tampoco se observan daños producto de insectos xilófagos o anidamiento de otro tipo de plagas, y la totalidad de los revestimientos se visualizan acabados garantizando una envolvente adecuada para la edificación, considerando tanto los tinglados de muros como las planchas metálicas de cubiertas y hojalaterías de terminación de encuentros, elementos que no exhiben corrosión, desintegración ni agujeros que propicien filtraciones de humedad o escurrimiento de agua a la estructura o los recintos interiores del templo.

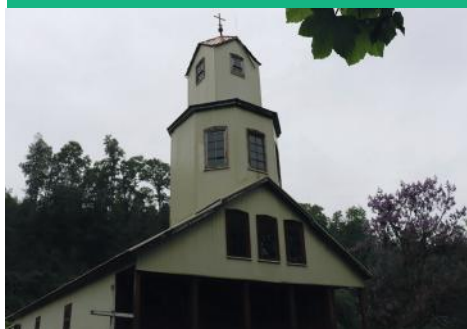
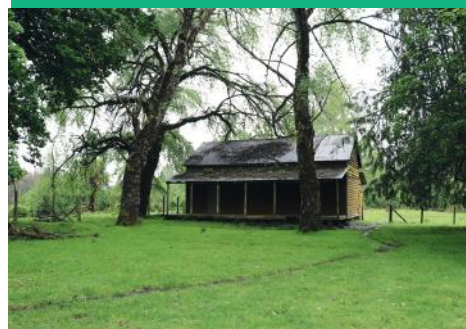
## Vista General del Inmueble

Cerchas de madera nativa.

La iglesia presenta un estado de conservación regular, ya que a pesar de que no se observan deformaciones de origen sísmico graves en la estructura y tanto los entramados de madera como los revestimientos se encuentran completos y sin presencia evidente de agentes xilófagos, existen otras patologías asociadas, entre las que destacan manchas de humedad por escurrimiento sobre las planchas metálicas de revestimiento en fachadas y torre, corrosión generalizada en la base de los tabiques laterales debido a exceso de humedad por capilaridad, acrecentada por la abundante vegetación existente alrededor del inmueble, que provocará al mediano plazo la desintegración del revestimiento, aparición de hongos en la mayoría de las superficies y musgos particularmente en los aleros y escalinatas de hormigón armado de acceso al pórtico.

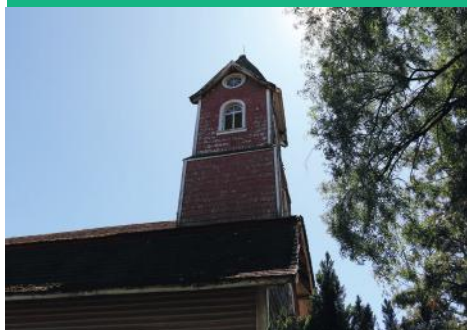
## Vista General del Inmueble

## 2 Sistemas Constructivos

Tijerales de madera nativa, a 4 aguas con doble pendiente.

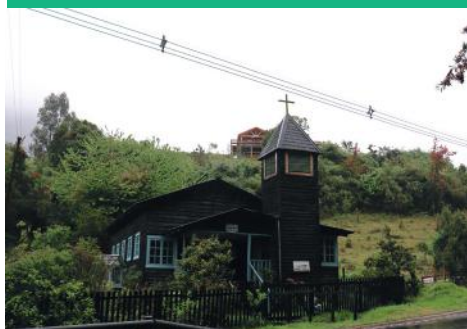
## Vista General del Inmueble

## 2 Sistemas Constructivos

Cerchas de madera y costaneras como elemento de fijación de la cubierta.

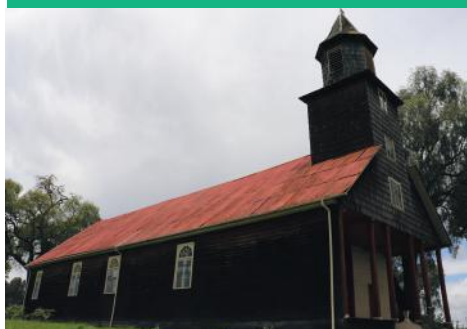
## Vista General del Inmueble

## 2 Sistemas Constructivos

Cerchas de madera nativa en la nave principal.

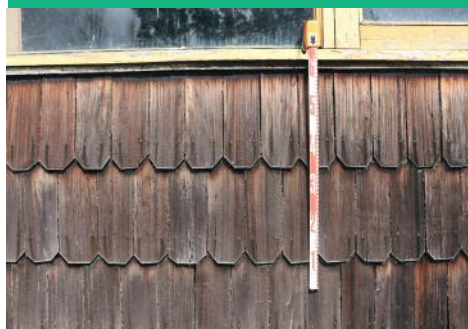
## Vista General del Inmueble

## 2 Sistemas Constructivos

Cerchas de madera nativa en volumen principal.

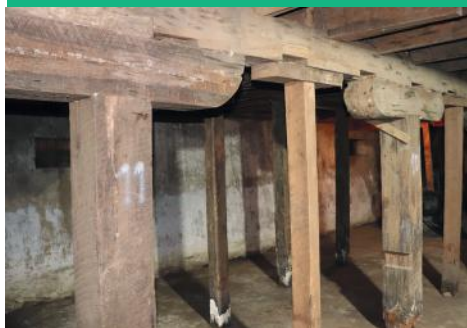
## Vista General del Inmueble

## 2 Sistemas Constructivos

Cerchas de madera nativa.

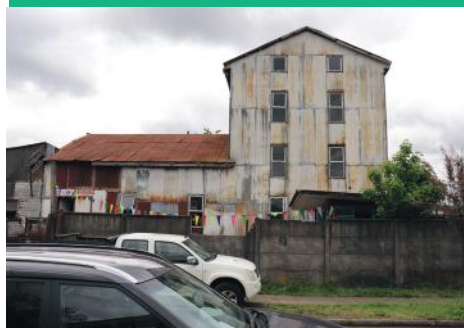
## Vista General del Inmueble

Las fachadas que enfrenta a la calle y lateral (norte y poniente), presentan planchas metálicas onduladas con cierto grado de corrosión, mientras que el muro lateral sur contempla entablado de madera nativa dispuesto de modo horizontal a lo largo y alto de toda su extensión.

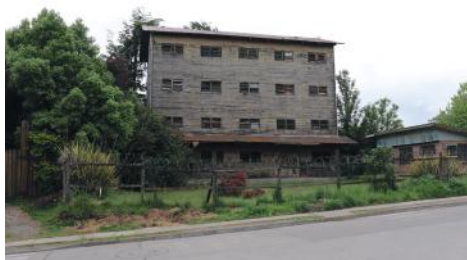
## Vista General del Inmueble

## 2 Sistemas Constructivos

Cerchas de madera nativa.

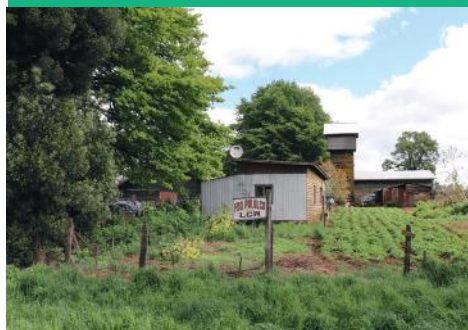
## Vista General del Inmueble

## 2 Sistemas Constructivos

Tijerales de madera nativa.

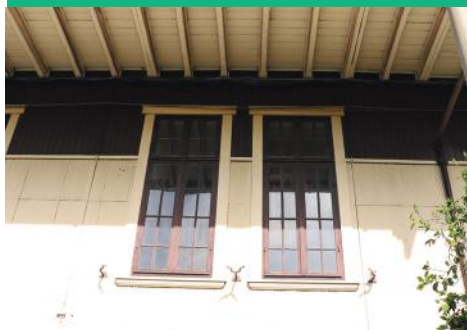
## Vista General del Inmueble

## 2 Sistemas Constructivos

Cerchas de madera nativa con proyección de buhardillas.

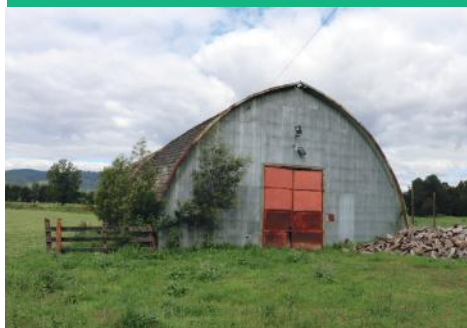
## Vista General del Inmueble

Inmueble con alteraciones reversibles y que conserva sus invariantes originales

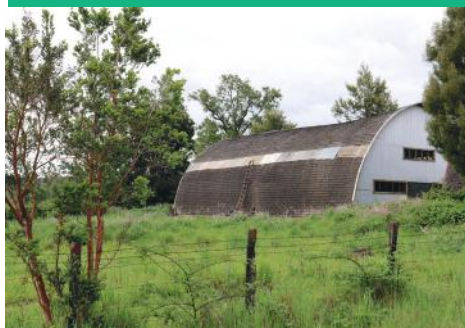
## Vista General del Inmueble

Cubierta curva mediante arcos poligonales apuntados.

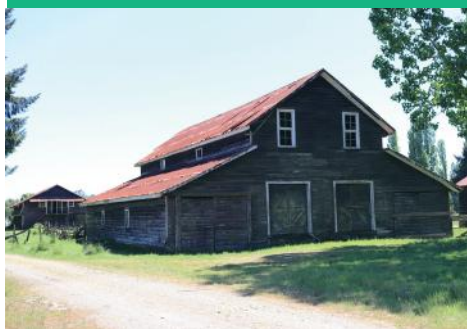
## Vista General del Inmueble

Tijerales de madera nativa.

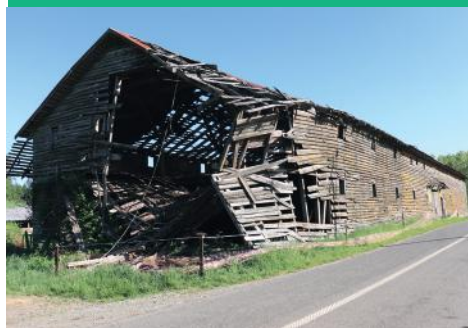
## Vista General del Inmueble

Inmueble con alteraciones reversibles y que conserva sus invariantes originales

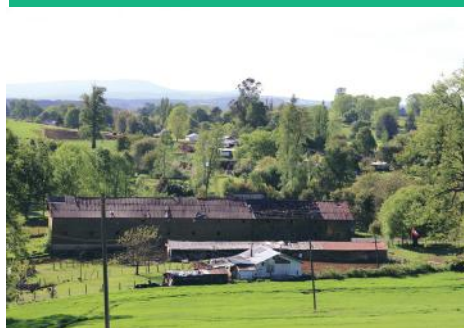
## Vista General del Inmueble

Tijerales de madera nativa, incorporando pares y tirantes.

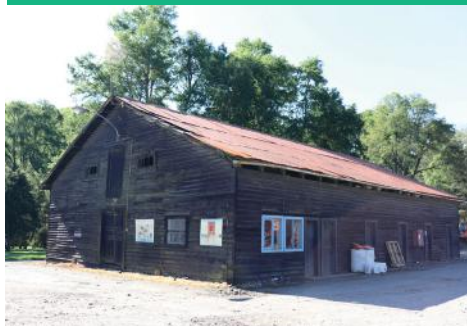
## Vista General del Inmueble

Inmueble sin alteraciones que conserva los invariantes de la arquitectura tradicional

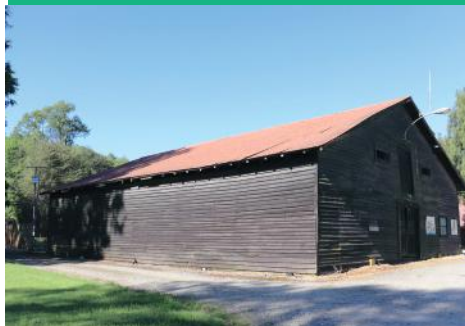
## Vista General del Inmueble

Tijerales de madera nativa.

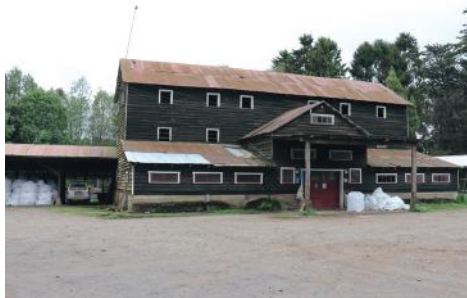
## Vista General del Inmueble

Inmueble con alteraciones reversibles y que conserva sus invariantes originales

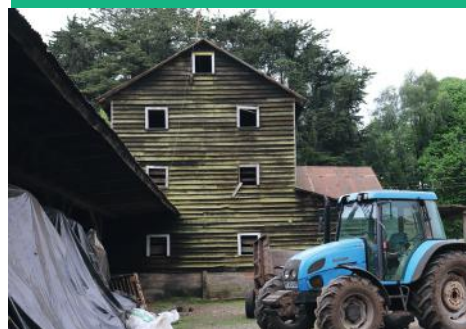
## Vista General del Inmueble

Cerchas de madera nativa y tabloncitos tendidos de costaneras.

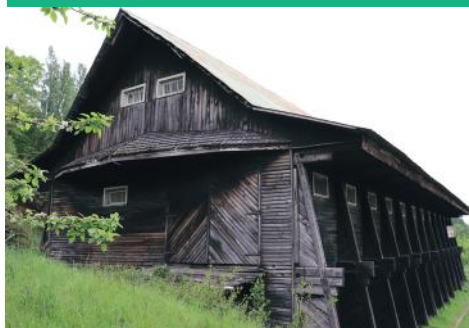
## Vista General del Inmueble

Inmueble con alteraciones reversibles y que conserva sus invariantes originales

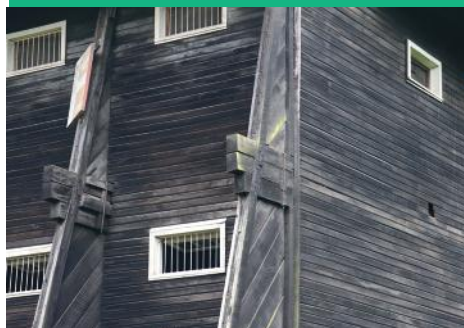
## Vista General del Inmueble

Cerchas de madera nativa.

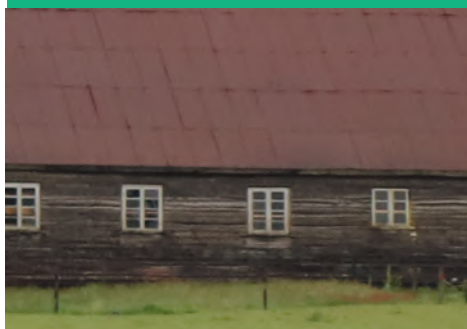
## Vista General del Inmueble

Inmueble sin alteraciones que conserva los invariantes de la arquitectura tradicional

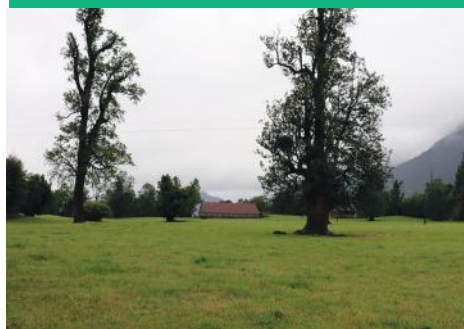
## Vista General del Inmueble

Tijerales de madera nativa.

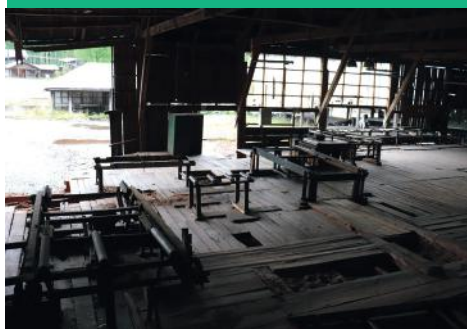
## Vista General del Inmueble

Inmueble con alteraciones reversibles y que conserva sus invariantes originales

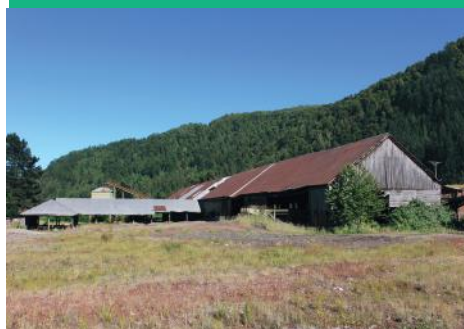
## Vista General del Inmueble

Cerchas y tableros de madera nativa y de perfiles metálicos.

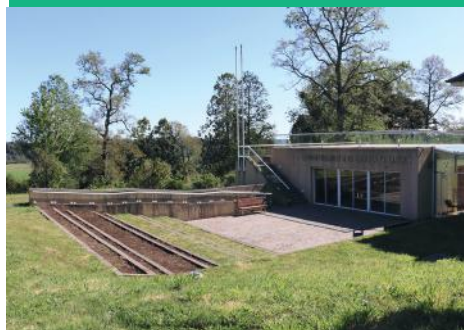
## Vista General del Inmueble

Tijerales de madera nativa, a 4 aguas con doble pendiente.
