# Siguiendo las huellas del Patrimonio Arquitectónico **Rural en Madera**

Rutas patrimoniales  
de la Región de Los Ríos.

Publicación digital realizada en el marco del estudio: “Siguiendo las huellas de los constructores tradicionales en madera: diseño de rutas patrimoniales para la difusión del patrimonio arquitectónico rural de la Región de Los Ríos, folio N°671055”. FONDART Regional 2023, línea culturas regionales, modalidad de turismo cultural – Los Ríos.

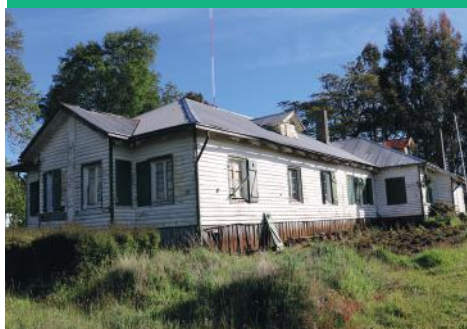
## Vista General del Inmueble

Inmueble con alteraciones reversibles y que conserva sus invariantes originales

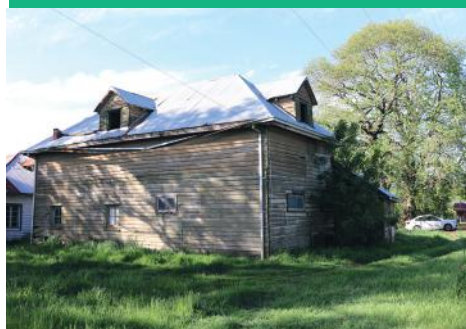
## Vista General del Inmueble

Cerchas de madera nativa.

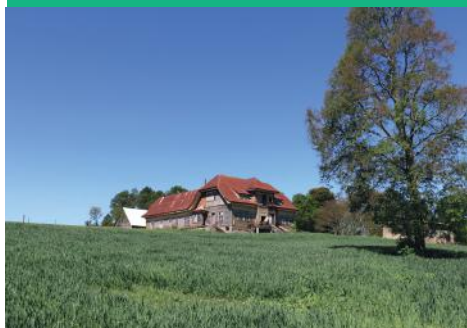
## Vista General del Inmueble

Tijerales de madera nativa.
