# CONCRETO

VOLUMEN VI | NÚMERO 4 | ABRIL 2025

Premios a Proyectos ICRI 2024

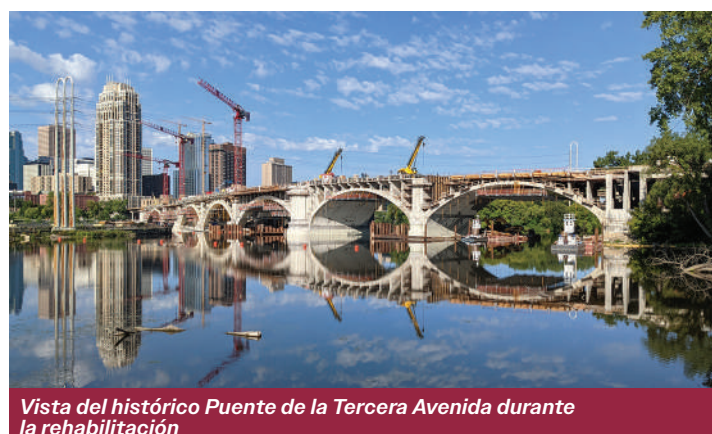
Vista del histórico Puente de la Tercera Avenida durante la rehabilitación

El puente está compuesto por siete tramos originales con arcos de concreto sobre el río y tramos de aproximación en ambos extremos. Los tramos de arco 1 al 5 están conformados por tres arcos estructurales, mientras que los tramos 6 y 7 consisten en arcos de ancho completo, ambos soportando columnas de estribo que a su vez sostienen la plataforma del puente. La estructura original fue construida utilizando el sistema de refuerzo Melan, sin barras de acero convencionales en los arcos. En su lugar, los arcos de concreto están reforzados con cerchas internas de acero, compuestas por cordones de doble ángulo conectados mediante placas de unión remachadas y refuerzos diagonales cruzados.

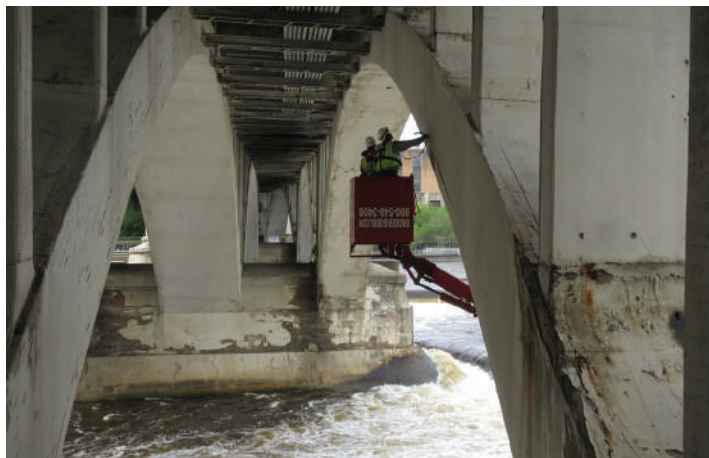
*Inspección manual desde una unidad de inspección bajo el puente, mostrando el deterioro de las costillas del arco y las bases de los pilares*

La evaluación de las condiciones del Puente de la tercera avenida se llevó a cabo en dos fases. La Fase 1 consistió en una inspección detallada a nivel de elementos del puente y una auscultación representativa del 100 % de las superficies expuestas. Las condiciones de deterioro y los estados de condición fueron mapeados digitalmente en planos a escala utilizando tabletas.

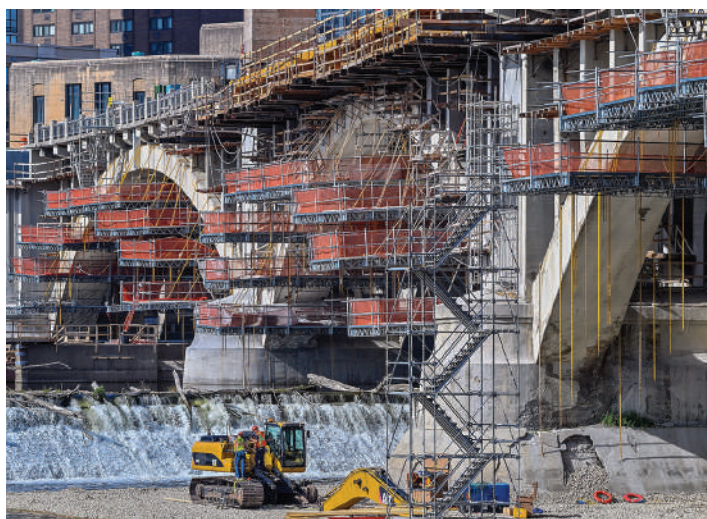
*El acceso a la subestructura requirió un complicado andamiaje suspendido y ataguías drenadas. (Foto cortesía de Joe Szurszewski Photography)*

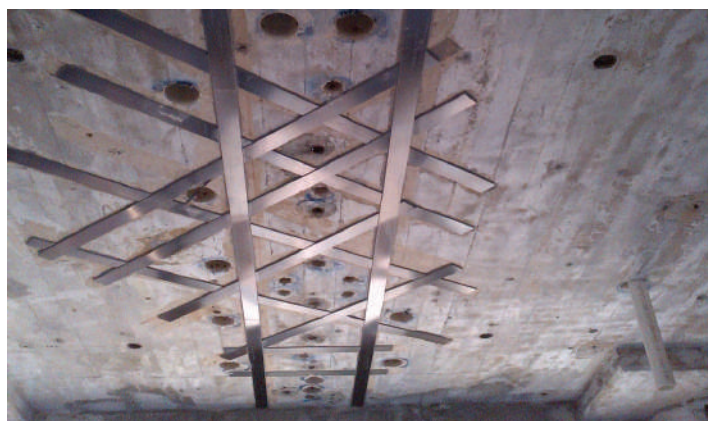
*Se instalaron placas de fibra de carbono para reforzar la estructura*

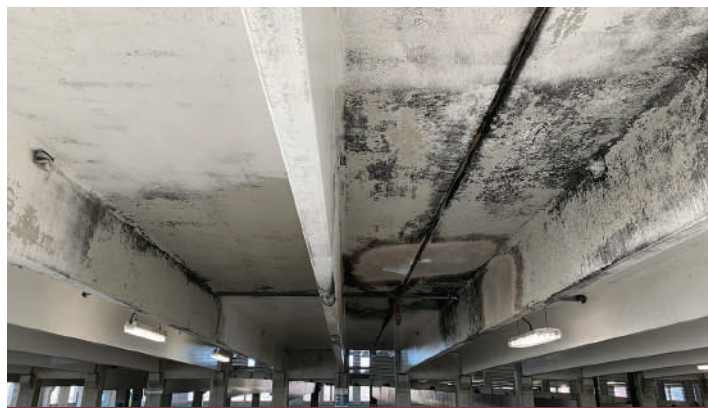
Daño por fuego en la parte inferior de las vigas dobles pretensadas de nivel cuatro

El sistema de reparación elegido estuvo fuertemente influenciado por las restricciones del sitio y las conclusiones del análisis petrográfico. El calor extremo había provocado delaminaciones en una gran área de las vigas dobles “T” del cuarto nivel, lo que hizo necesario un extenso proceso de remoción y reemplazo del concreto. Tanto el acero de presfuerzo Grado 270 (1,860 MPa) como el refuerzo convencional, expuestos a altas temperaturas, requirieron pruebas exhaustivas para garantizar que su integridad no estuviera comprometida. Dado que la remoción de las conexiones soldadas y el desplazamiento temporal de las vigas dobles “T” del techo (directamente sobre el cuarto nivel) se consideraron inviables, el equipo de diseño decidió reemplazar las vigas dobles “T” dañadas por el incendio con concreto vaciado en sitio, reforzado con acero convencional. Las nuevas vigas y losas se formaron y vaciaron utilizando encofrados con contraflecha en los bordes y la base. Una vez retirados los encofrados y los soportes temporales, las placas de conexión fundidas en el nuevo sistema de vigas y losas de concreto fueron soldadas a los componentes prefabricados adyacentes en todos los lados.

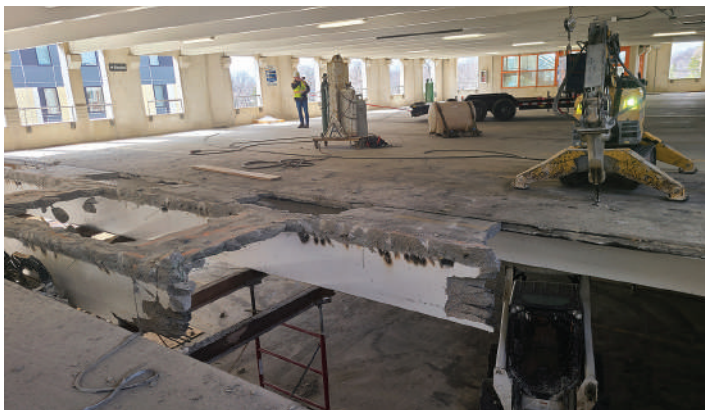
**Demolición controlada remotamente**

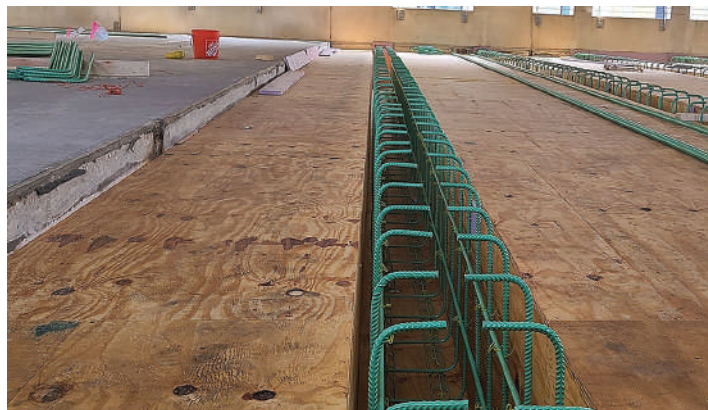
**Detalle parcial de la barra de refuerzo con reparación moldeada**

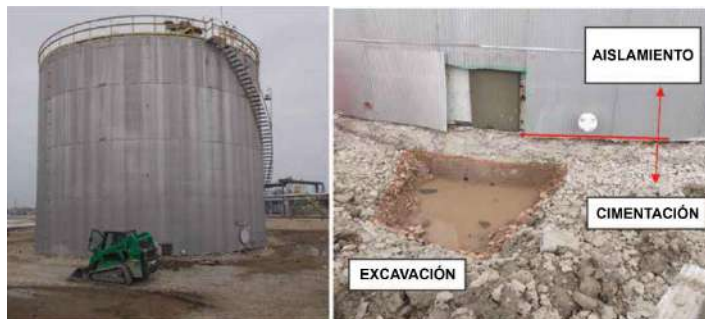
**Fig. 2 Vista general y acercamiento de la base deteriorada del tanque de almacenamiento (Fig. 5.1 en la Referencia 3)**

El primer ejemplo detallado del ACI PRC-ITG-11-24 trata sobre la evaluación del estado y sobre la planeación para la reparación de la cimentación deteriorada de un tanque existente. Como se muestra en la Fig. 2, las superficies expuestas del concreto de la base presentaban diversos grados de agrietamiento y desprendimiento, además de que el sustrato de concreto se encontraba en mal estado. En varios lugares, la exposición y pérdida de concreto debilitó las paredes del tanque, provocando la distorsión de la pared del tanque. La pérdida de la sección circular del tanque provocó el bloqueo del sistema de techo flotante.

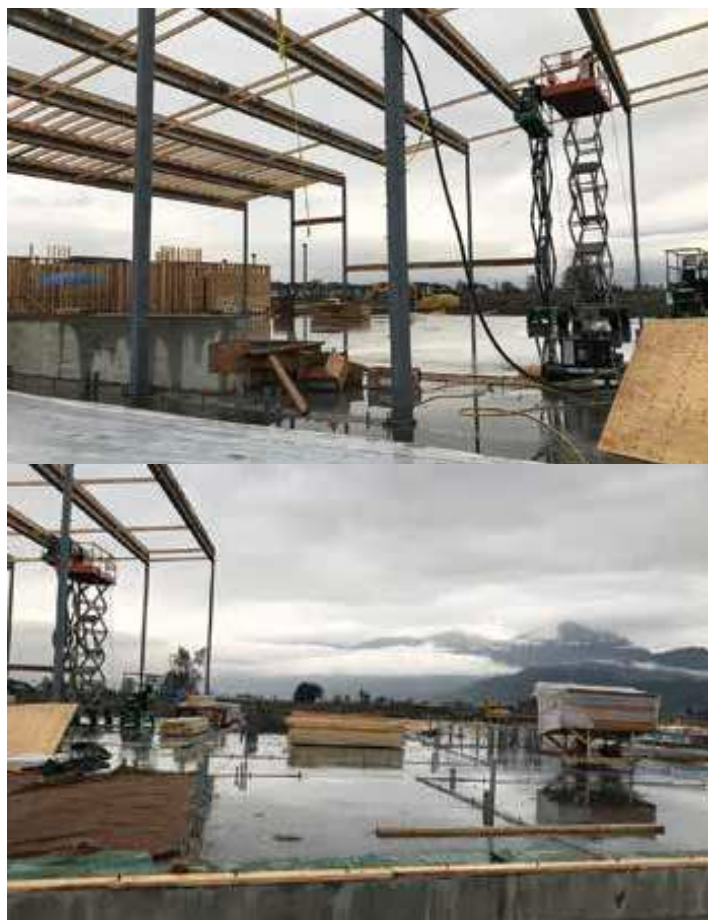
*Fig. 1: Centro Comunitario y de Salud SAY en Chilliwack, BC, Canadá, durante la construcción. El suelo de concreto del gimnasio incluía Hard-Cem para mejorar la resistencia a la abrasión.*

- Centro Comunitario y de Salud SAY, Chilliwack, BC, Canadá. Para ampliar sus servicios sanitarios, comunitarios, culturales y recreativos, Skowkale, Aitchelitz y Yakwekwioose *First Nations* desarrollaron un centro sanitario y comunitario, diseñado por David Nairne + Associates Ltd. y financiado con más de 4 millones de dólares Canadienses procedentes de inversiones tanto de *First Nations* como del gobierno. Entre sus muchas instalaciones, el piso de concreto del gimnasio requería una mayor resistencia a la abrasión para soportar el uso frecuente, ya que el concreto estándar puede desgastarse con el tiempo y crear riesgos potenciales para la seguridad (Fig. 1);

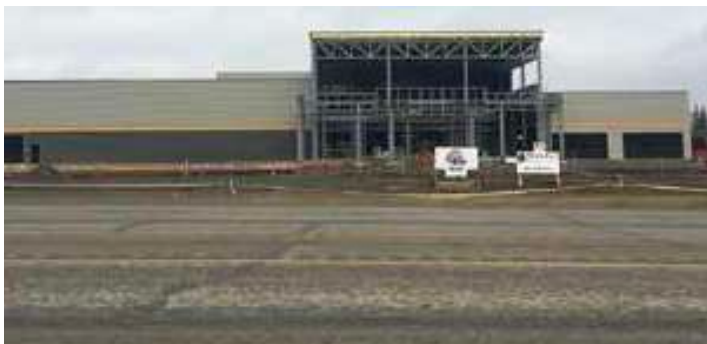
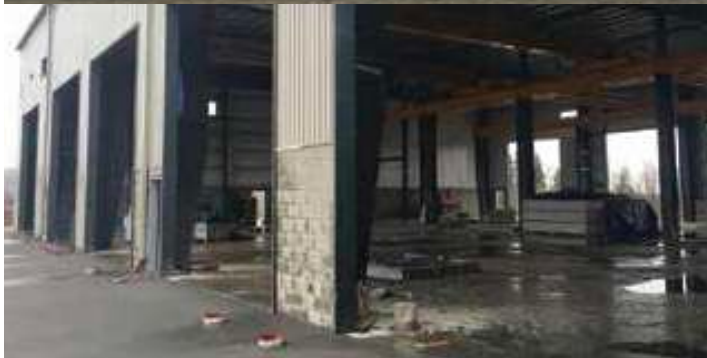
Fig. 2: Almacén de New Brandt Tractor Ltd. en Fort St. John, BC, Canadá, con Hard-Cem utilizado en el suelo de concreto para aumentar la resistencia al desgaste.

- Brandt Tractor Ltd., Fort St. John, BC, Canadá. Como el mayor distribuidor privado de John Deere Construction & Forestry de Canadá, Brandt Tractor Ltd. se expandió en 2018 con la construcción de un nuevo almacén para apoyar las ventas, la individualización de sus equipos y el mantenimiento. Para soportar el tráfico de equipos pesados y la exposición al clima frío, la empresa necesitaba una solución de concreto duradera con aire incluido que pudiera resistir el desgaste (Fig. 2); y

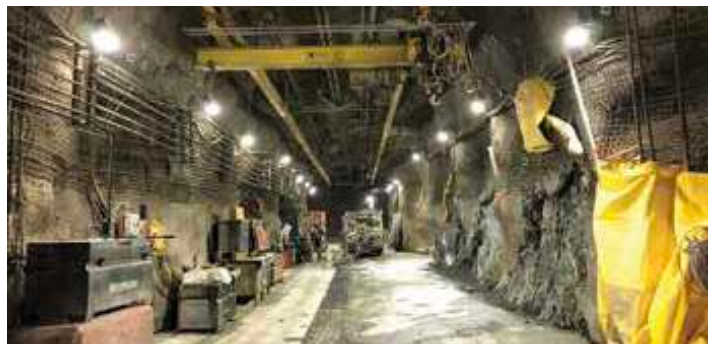
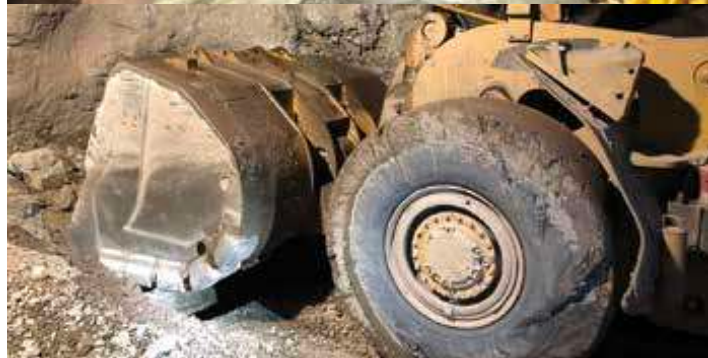
Fig. 3: Área de mantenimiento mostrando un suelo de concreto sustituido que contiene Hard-Cem y una cargadora típica en la mina New Afton en Kamloops, BC, Canadá.

- Mina New Afton, Kamloops, BC, Canadá. Construida en 2011 e inaugurada en 2012, la mina New Afton de New Gold Inc. requería una gran red de túneles de concreto para su operación de extracción de bloques. Las actividades de extracción y acarreo en esa zona crearon unas condiciones extremadamente abrasivas para la infraestructura de concreto, especialmente en las zonas de giro y vertido de los camiones, así como en los sitios donde suceden los golpes de las rocas. En 2014, el concreto original de estas zonas ya se había desgastado y era necesario sustituirlo por un material más resistente a la abrasión (Fig. 3).

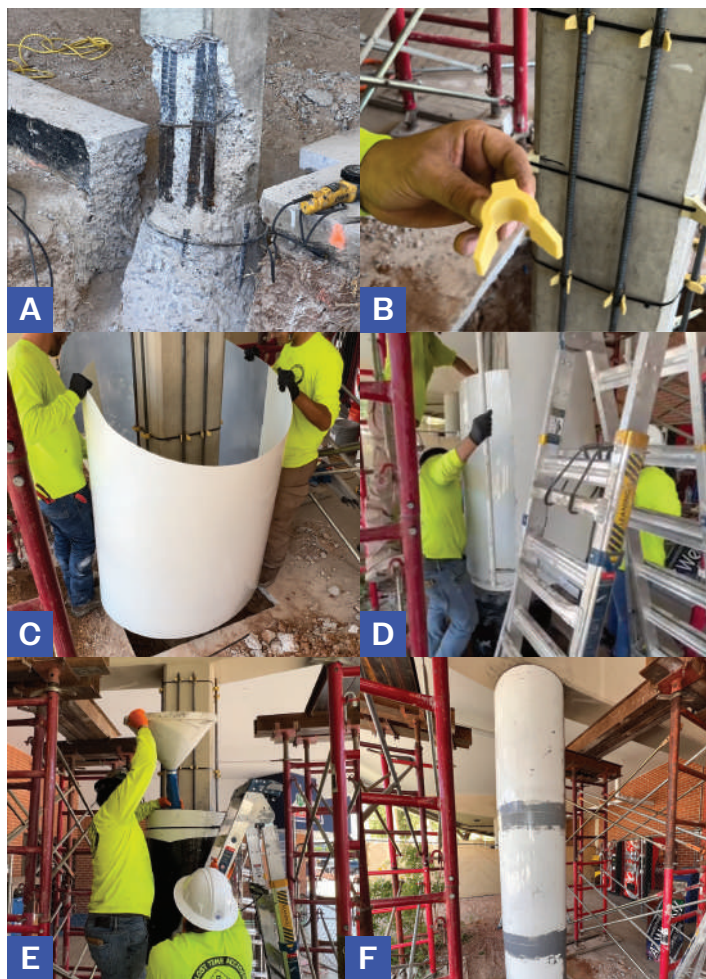
**Fig. 1: Reparación de una columna deteriorada con un laminado de polímero reforzado con fibra (FRP): (a) superficie dañada; (b) instalación de los espaciadores y las barras de refuerzo; (c) envolver el primer laminado para formar un cascarón; (d) envoltura de laminados adicionales; (e) rellenar el espacio anular; y (f) reparación terminada.**

Los pasos para la reparación de una columna típica se ilustran en la Fig. 1. Es importante destacar que la superficie dañada en la Fig. 1(a) no requiere parche previo. Se colocan espaciadores plásticos Fig. 1(b) que se fijan a la columna mediante una cinta de amarre. A estos espaciadores se le encajan las barras longitudinales. El laminado -de 1.2 m (4 ft) de ancho- se corta a una longitud igual al doble del perímetro del cascarón de la columna más 200 mm (8 in.). La segunda mitad de este laminado se recubre con una pasta epóxica y se envuelve alrededor de la columna y los espaciadores para formar una envoltura de dos capas de 1.2 m (4 ft) de alto (Fig. 1(c)). Se instalan cascarones adicionales de 1.2 m (4

ft) de alto, traslapando a la anterior por 100 mm (4 in.) (Fig. 1(d)). El espacio anular entre el cascarón y el concreto base se rellena con concreto o lechada (Fig. 1(e)), dando como resultado la columna reparada que se muestra en la Fig. 1(f).

El cascarón laminado de dos capas proporciona un confinamiento significativo para la columna, equivalente a estribos No. 4 (barras de 12 mm de diámetro a 70 mm de espaciamiento). La eliminación de estribos de acero facilita notablemente la reparación, ya que solo es necesario insertar barras longitudinales en los espaciadores. Además, el cascarón impermeable impide la entrada de humedad y oxígeno, lo que reduce drásticamente la tasa de corrosión de la columna durante décadas.

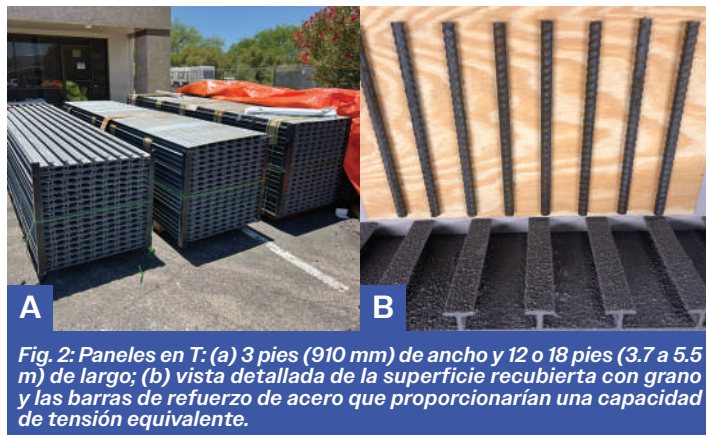
Fig. 2: Paneles en T: (a) 3 pies (910 mm) de ancho y 12 o 18 pies (3.7 a 5.5 m) de largo; (b) vista detallada de la superficie recubierta con grano y las barras de refuerzo de acero que proporcionarían una capacidad de tensión equivalente.

Este artículo presenta el último producto FRP que he desarrollado, el cual puede sustituir tres elementos comúnmente utilizados en proyectos de reparación: encofrado, acero de refuerzo e impermeabilización. Los paneles patentados, denominados SPiRe<sup>®</sup>+, tienen 910 mm (3 ft) de ancho y pueden cortarse a cualquier longitud en obra (Fig. 2(a)). Se fabrican con tela de vidrio mediante un proceso de pultrusión. La cara exterior del panel es plana y lisa, mientras que la interior presenta perfiles en T que sobresalen, y está recubierta con arena (grit coated) para mejorar la adherencia al concreto. Juntos, el panel plano y los perfiles en T actúan como elementos de refuerzo para vigas, losas o muros (Fig. 2(b)). El espesor de la pared del panel es de 5 mm (0.2 in.).

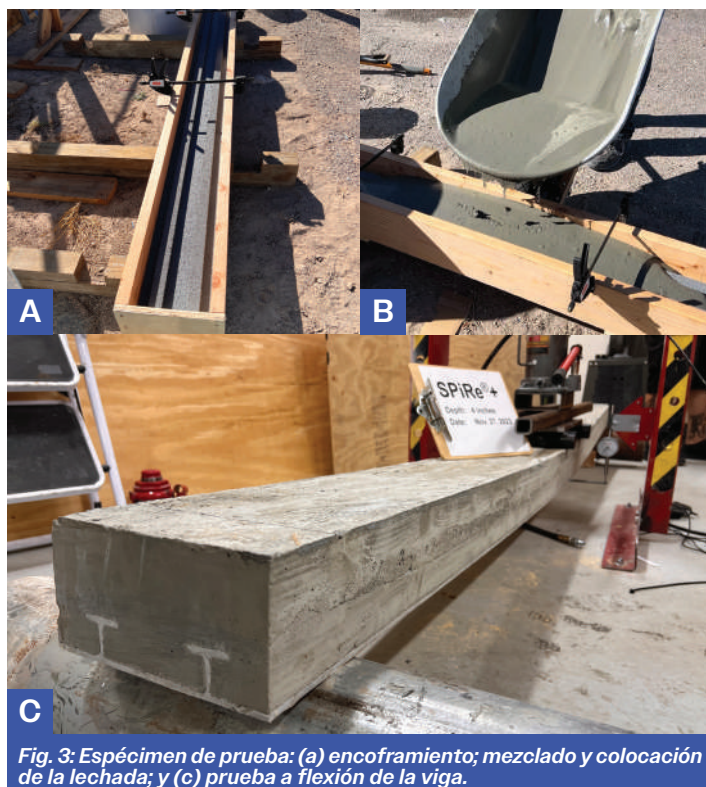
Fig. 3: Espécimen de prueba: (a) encofrado; mezclado y colocación de la lechada; y (c) prueba a flexión de la viga.

La resistencia de los paneles T se ha demostrado mediante la prueba ilustrada en la Fig. 3. Se construyó una viga de 8 in. de ancho, 4 in. de espesor y 9 ft (2.74 m) de largo, utilizando una lechada de precisión sin contracción (Quikrete) vertida sobre un panel T de 8 in. de ancho. Según la recomendación del fabricante de la lechada, se mezclaron 5-1/4 qt (5 L) de agua con cada bolsa de 50 lb (22.6 kg) para obtener una consistencia intermedia entre fluida y vertible (Fig. 3(b)). La viga se sometió a una prueba de flexión en cuatro puntos (Fig. 3(c)), y en la Fig. 4 se presentan los resultados de la relación carga versus deflexión en la zona media. El único refuerzo en el espécimen de la viga fue proporcionado por los dos perfiles en T y la placa plana del panel T (Fig. 3(c)). Se formaron

numerosas grietas finas por flexión a lo largo de la viga, lo que indica una excelente adherencia entre el panel y el concreto. El espécimen falló con una carga de 9190 lb (41 kN), lo que equivale a un momento de flexión de 220.5 kip-in. (24.9 kNm). En comparación, si esta viga de 4 in. de espesor se hubiese construido con refuerzo de acero, se habrían requerido barras No. 6 Grade 60 a un espaciamiento de 3.5 in. (barras de 20 mm de diámetro, 500 MPa, a 120 mm) para lograr la misma capacidad de flexión. La Fig. 2(b) ilustra el área de acero equivalente, demostrando que la resistencia proporcionada por estos paneles excede la requerida para la mayoría de los proyectos.

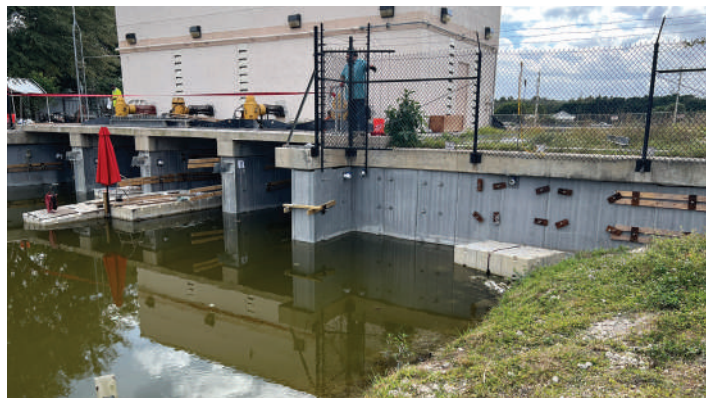
Fig. 5: Reparación de tablestacas de acero corroídas en Weston, FL, EE. UU., en junio de 2024.

Entre las primeras aplicaciones de este sistema se encuentra la reparación de muros de contención en ambientes marinos, donde los paneles T ofrecen la ventaja de eliminar la necesidad de diques de contención. La Fig. 5 muestra la reparación de pilotes de chapa de acero severamente corroídos en Weston, FL, EE. UU., en junio de 2024. Dichos muros se ubican junto a estaciones de bombeo, de donde se extrae el exceso de agua de inundación de estanques de retención hacia un canal. Las reparaciones fueron necesarias porque los orificios existentes en los muros (algunos de hasta 1 ft<sup>2</sup> [0.1 m<sup>2</sup>]) permitían una pérdida considerable del suelo. Para la reparación, estos muros se “sanduchearon” entre dos conjuntos de paneles T, uno en cada cara del muro.

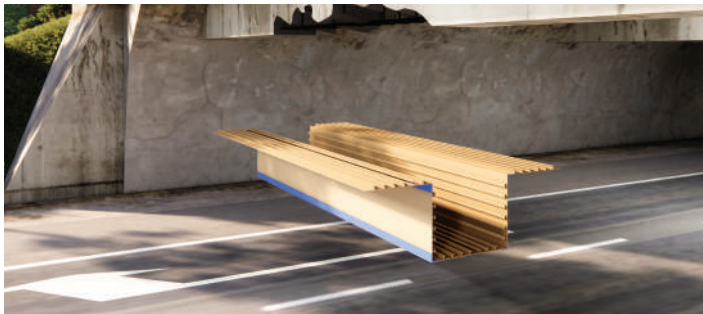
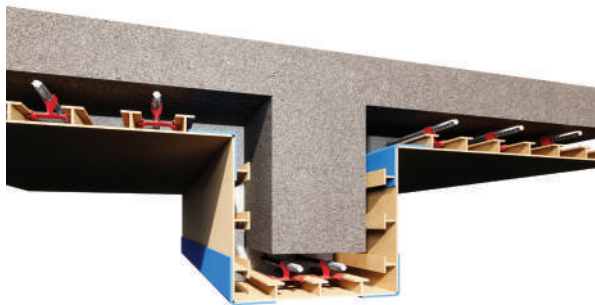
**Fig. 6:** Las vigas de concreto y las losas pueden ser reparadas en unas horas con paneles T.

La corrosión de las barras de refuerzo en losas y vigas—en edificios, puentes y puertos—resulta en una pérdida de capacidad portante. Como se muestra en la Fig. 6, las reparaciones pueden ejecutarse utilizando encofrados fabricados con paneles T cortados a las dimensiones requeridas y conectados con ángulos pultruidos. Si es necesario, se pueden añadir barras de FRP de vidrio (GFRP) a estos paneles mediante el uso de espaciadores especiales (véase Fig. 6). Estos ensamblajes se pueden elevar en su lugar y asegurar con pernos a la estructura base antes de bombear el concreto en el encofrado a través de aberturas. Dichas reparaciones se completan en horas en lugar de semanas, lo que supone un ahorro significativo en tiempo y costo. Los paneles actúan simultáneamente como encofrado, refuerzo resistente a la corrosión e impermeabilización; además, proporcionan protección permanente a la estructura contra la humedad, el ataque de sales y la corrosión. Es importante verificar, como parte del diseño de estas aplicaciones, la correcta transferencia de cargas desde los paneles T a la estructura base mediante esfuerzos cortantes. Aunque las superficies rugosas del concreto facilitan esta transferencia, se pueden diseñar pernos de anclaje para conectar los paneles y aportar capacidad adicional de transferencia de cortante si fuera necesario.

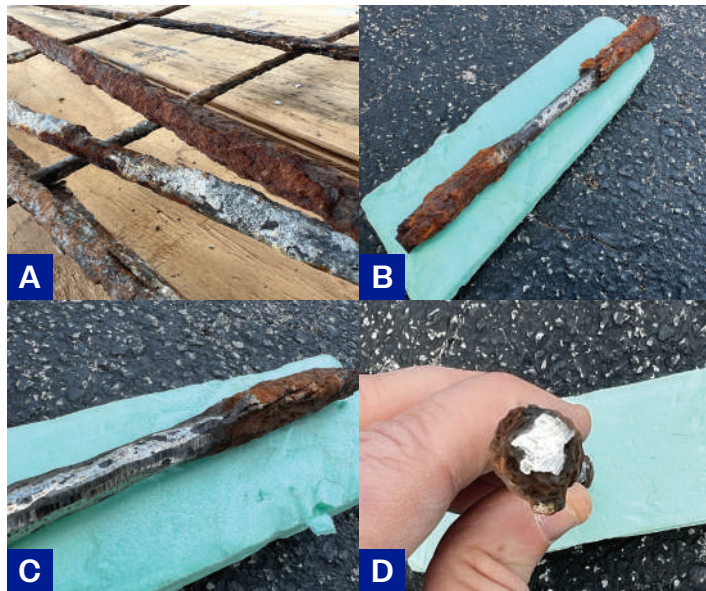
**Fig. 2:** Ejemplos de: (a) corrosión inducida por cloruro y óxido en barras de acero de refuerzo; (b) sección de la barra con productos de corrosión (óxido) retirados de la porción media con una rueda de esmerilado; (c) diferentes productos de corrosión expansivo con color y picaduras con productos de corrosión; y (d) sección transversal al final de barra que muestra corrosión en forma de deterioro significativo y pérdida de sección de la barra.

El óxido en el acero de refuerzo puede aparecer en varias formas, colores, características, tipologías expansivas y puede tener distintos efectos. A menudo se observa en concreto atmosféricamente expuesto, un producto de corrosión expansivo y de color café/anaranjado/negro en el acero. La Figura 2 muestra ejemplos de corrosión inducida por cloruro y óxido en barras de refuerzo y la Figura 3 muestra una barra de acero de refuerzo con aparente buena adhesión empotrada en concreto sin corrosión significativa.

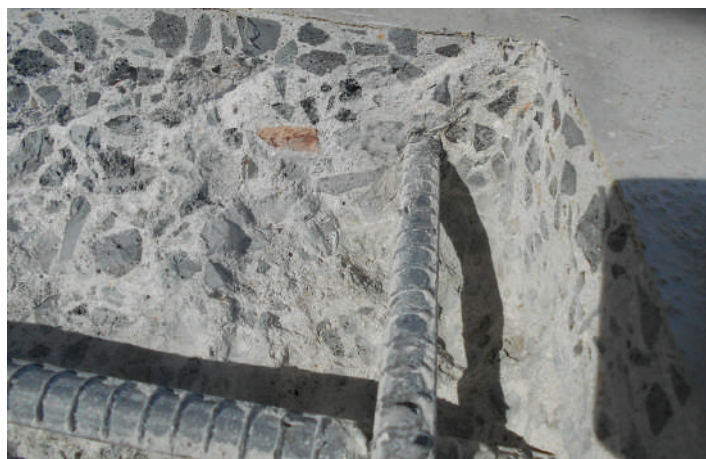
**Fig. 3:** Acero de refuerzo con buena adhesión aparente sin corrosión significativa.

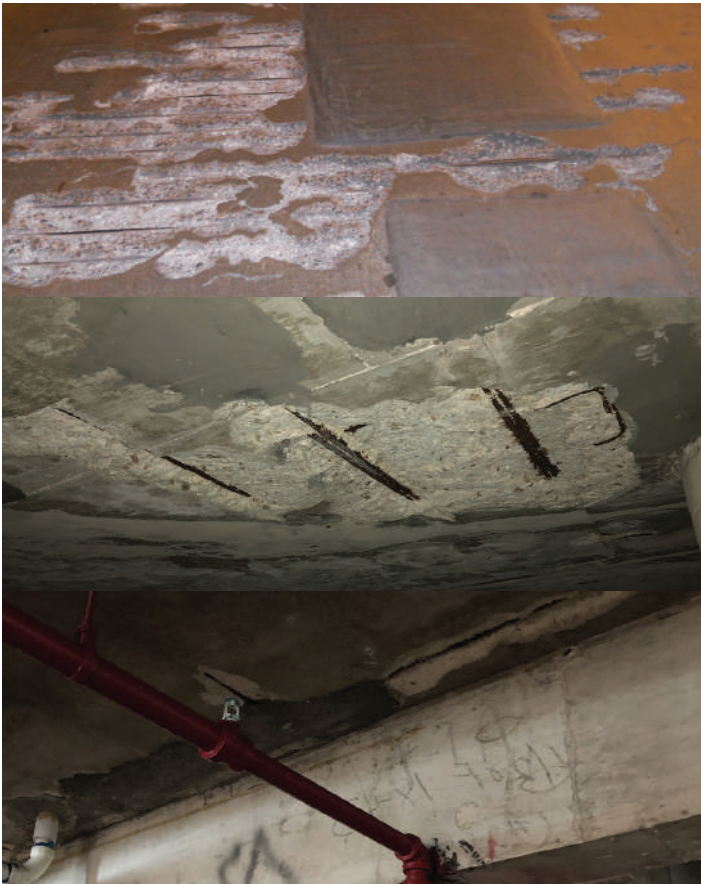
**Fig. 4: Ejemplos de deterioro relacionado con la corrosión adyacente a las áreas de reparación.**

Tal como se indica anteriormente, hay diversos factores que pueden afectar el desempeño futuro de la corrosión de barras de refuerzo embebidas en concreto adyacente a las áreas deterioradas. Una preocupación es que si no se retira el concreto contaminado o carbonatado o si no se aplica otro método de control intencional de corrosión, puede ocurrir daño prematuro e incluso acelerarse fuera del área de reparación, una vez que se ponga en marcha la reparación (Fig. 4). Esto se debe tanto a la tendencia inherente de que ocurra corrosión si los niveles críticos de cloruro o carbonatación ya están a nivel del acero, así como a cambios que tienen lugar cuando se termina la reparación. Antes de la reparación, el área dañada se corroe en relación a las áreas adyacentes y en cierto modo, proporciona protección a estas áreas adyacentes que no muestran signos de corrosión substancial. Una vez que se llevan a cabo las reparaciones, el acero del área de reparación será menos reactivo ya que estará en material nuevo de reparación. Por tanto, incluso cuando no haya corrosión importante en el área adyacente a la zona dañada antes de realizar la reparación, puede ocurrir corrosión en áreas adyacentes y puede acelerarse después de la reparación si las condiciones son propicias. Esto crea un riesgo de agrietamiento, delaminación y descascarillado del concreto fuera del área de reparación si no se protege el acero o si no se retira el concreto contaminado. En ocasiones nos referimos a esta condición como el efecto de halo,
