CONCRETO

LATINOAMÉRICA

VOLUMEN VII | NÚMERO 4 | ABRIL 2026

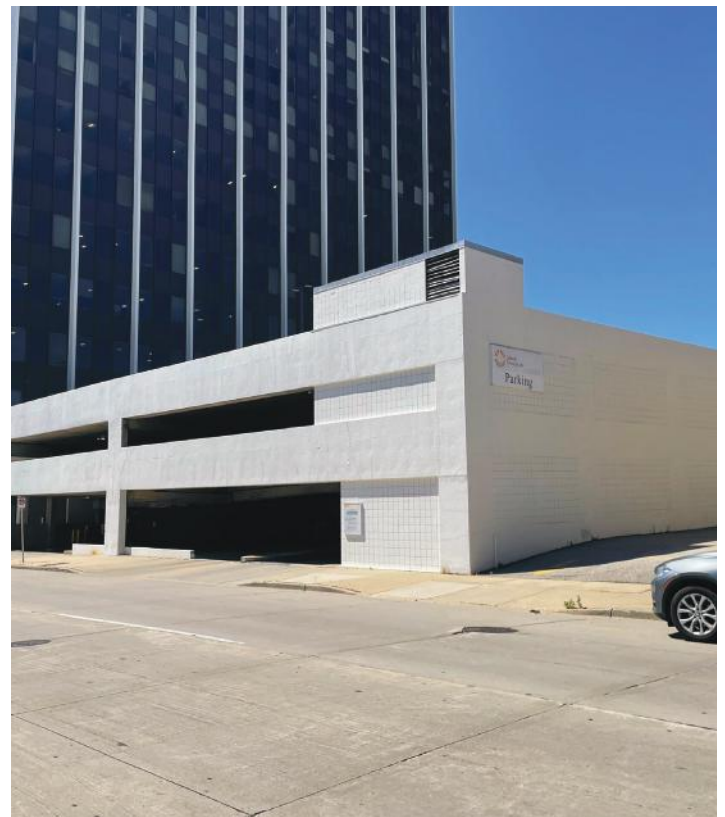
Estructura de estacionamiento de Catholic Financial Life.

El proyecto de reparación de la estructura de estacionamiento de Catholic Financial Life, en Milwaukee, Wisconsin, EE. UU., se distingue por la interdependencia estructural entre dos componentes principales: un estacionamiento de cinco niveles de Concreto Postensado (PT) y una torre de 19 niveles de uso mixto, ambos construidos en 1969. Estas estructuras comparten una línea de columnas, distribuyendo cargas gravitacionales y laterales a través de ambos edificios. Este sistema estructural compartido introdujo una complejidad de ingeniería significativa, particularmente porque la estructura de estacionamiento presentaba señales de envejecimiento y deterioro extensos.

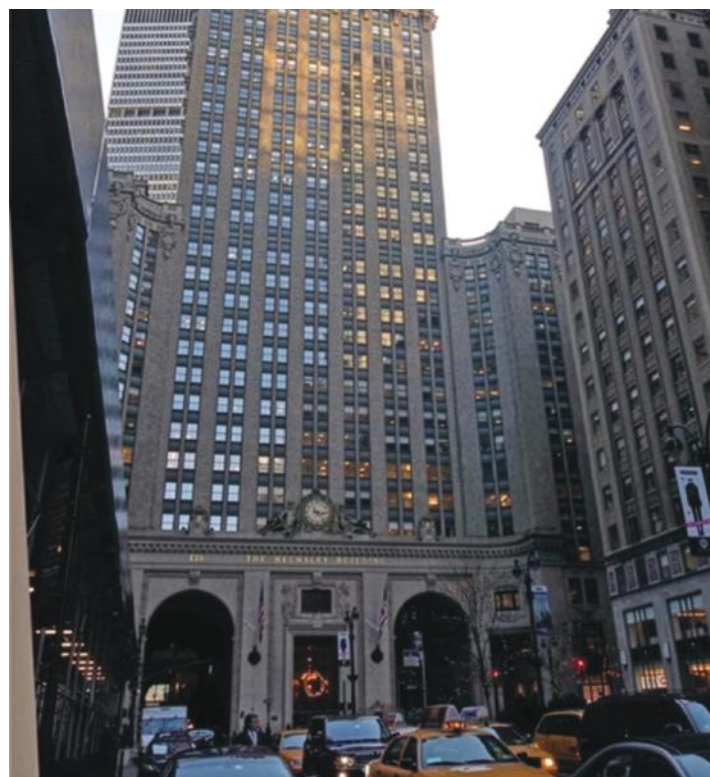
Fig. 2: El viaducto de Park Avenue, una de las vías más transitadas del centro de Manhattan, atraviesa la base del edificio Helmsley, de 35 pisos. Dado que los techos de los dos túneles forman parte del sistema de muros exteriores de este edificio de estilo Beaux-Arts de 35 pisos, deben cumplir con la normativa del Programa de Inspección y Seguridad de Fachadas de la ciudad de Nueva York. (foto cortesía de Thornton Tomasetti)

Este conjunto funcionó correctamente durante casi un siglo; sin embargo, las filtraciones de agua procedentes de las tuberías de servicio y la condensación habían deteriorado la matriz de la carbonilla y provocado la corrosión del refuerzo de acero embebido. Dado que la losa forma parte del revestimiento del edificio, estas condiciones debían ser objeto de atención en el marco del Programa de Inspección y Seguridad de Fachadas (FISP, por sus siglas en inglés) de la ciudad de Nueva York, también conocido como Ley Local 11/98 (Fig. 2).

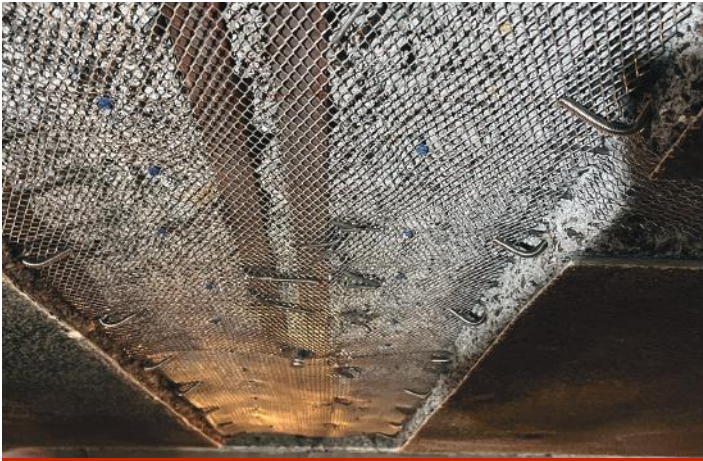
Fig. 4: El techo del viaducto está construido con una losa de concreto con carbonilla suspendida y reforzada con malla metálica. La malla metálica dañada se sustituyó por material nuevo para restablecer la continuidad de la carga (foto cortesía de Thornton Tomasetti)

En los casos en que se sustituyeron las mallas metálicas deterioradas por nuevas varillas de refuerzo, el sistema demostró una mayor capacidad sin alterar el comportamiento general de la estructura suspendida (Fig. 4). La combinación de concreto autocompactable ligero y mortero de reparación de fraguado rápido permitió una colocación eficaz y redujo al mínimo el tiempo de construcción dentro de los ajustados plazos logísticos.

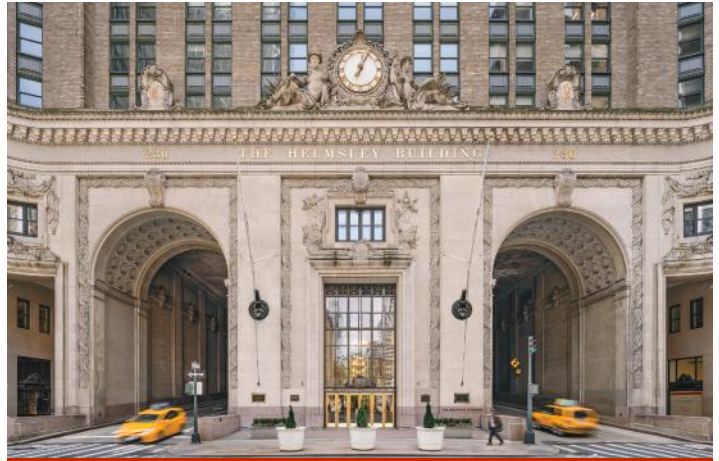
Fig. 5: Gracias al trabajo en equipo, a una planificación rigurosa, a herramientas avanzadas y a una gran experiencia, el techo del viaducto está listo para los próximos 100 años (foto cortesía de Thornton Tomasetti)

La exitosa restauración del techo suspendido de concreto con carbonilla situado bajo el número 230 de Park Avenue demuestra cómo una selección cuidadosa de los materiales y una ejecución por fases permiten lograr reparaciones duraderas y estructuralmente sólidas en entornos urbanos con grandes limitaciones (Fig. 5).

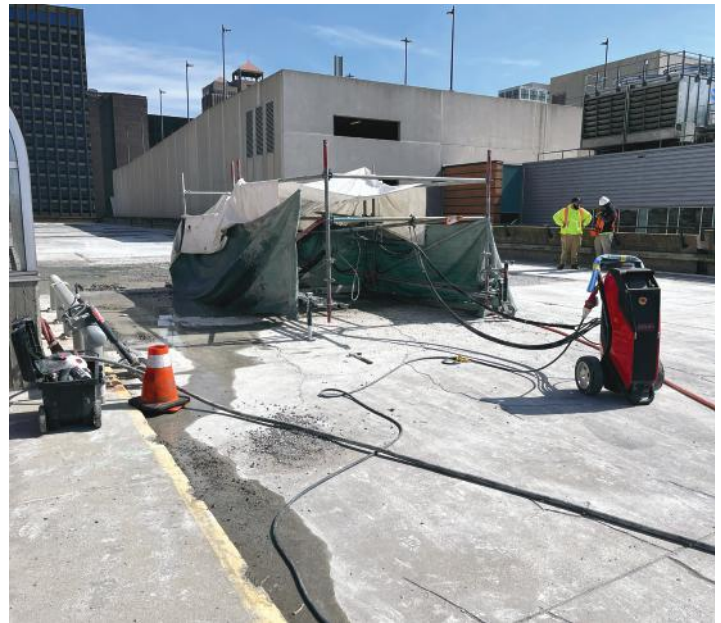
Fig. 1: La unidad compacta fue fácilmente trasladada por una cuadrilla de dos personas por cada nivel del estacionamiento

Frank Capasso & Sons, Inc., de Northford, Connecticut, EE. UU., utilizó el robot de hidrodemolición Ergo para reparar un estacionamiento histórico en New Haven, Connecticut. El robot se combinó con el Aquajet Aqua Power Pack, una bomba compacta de alta presión que podía moverse por cada nivel del estacionamiento (Fig. 1).

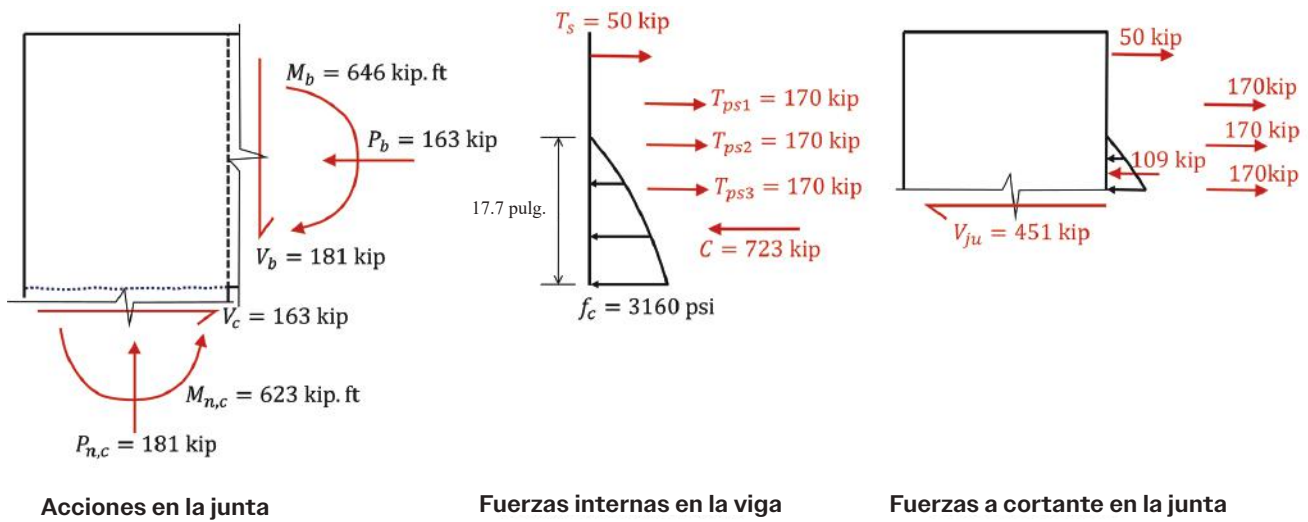
Fig. 2: Cálculo del cortante horizontal en la junta para el caso de transferencia de momentos gobernada por la resistencia a flexión nominal de la columna.

La Figura 2 muestra las acciones en la junta asociadas a que la columna alcance su resistencia a flexión nominal. Para la misma excentricidad de la carga axial en la columna obtenida del análisis ($M_{u,c}/P_{u,c}$), el momento nominal y la resistencia axial de la columna son $M_{n,c} = 623$ kip-ft y $P_{n,c} = 181$ kip, respectivamente. El momento, la fuerza cortante y la fuerza axial correspondientes en la viga en la cara de la junta, calculados con base en el equilibrio, también se muestran en la Fig. 2. Debido a que el momento en la viga es menor que su capacidad a flexión nominal (1,200 kip-ft), la transferencia máxima de cortante en la junta está gobernada por la capacidad a flexión de la columna. Para determinar la fuerza cortante horizontal en la junta, es necesario evaluar los esfuerzos internos y las fuerzas resultantes en la viga. Nótese que la fuerza de postensado es una fuerza interna equilibrada por una fuerza de compresión resistida por el concreto. El esfuerzo calculado en el acero de postensado a la resistencia a flexión nominal es f_{ps} es 195 ksi. Debido a que el momento en la viga es significativamente menor que su resistencia a flexión nominal, el esfuerzo de tensión en el acero PT estará entre $f_{se} = 175$ ksi y $f_{ps} = 195$ ksi. Para simplificar, en el análisis se asumió un esfuerzo promedio de 185 ksi.

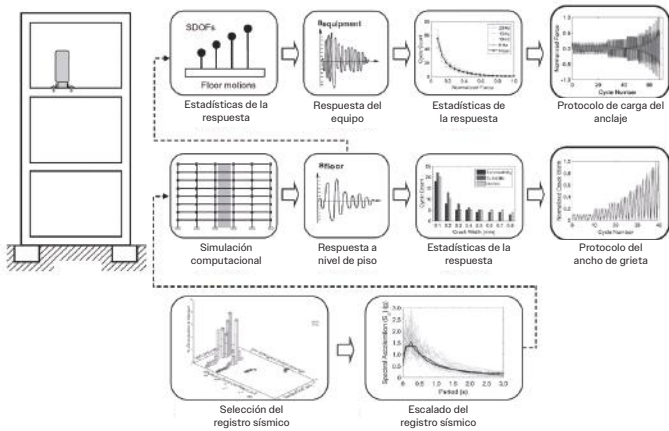
Fig. 3: Metodología empleada para desarrollar el protocolo de carga en los anclajes (a tracción y a cortante) y el protocolo de agrietamiento cíclico.^{23,24}

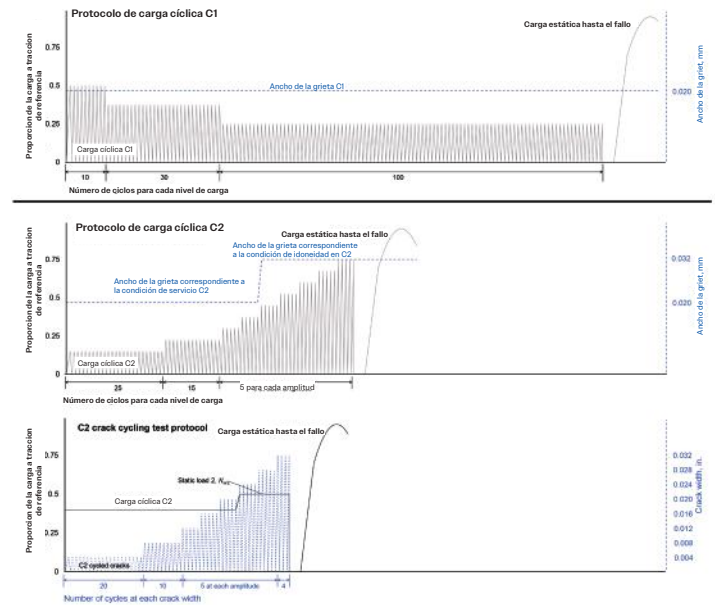
Fig. 4: Protocolo de carga cíclica C1 (arriba), protocolo de carga cíclica C2 (centro) y protocolo de carga cíclica de fisuras C2 (abajo).

La Tabla 1 y la Figura 4 comparan las características y la evolución cronológica de los distintos protocolos de ensayo sísmico analizados en este artículo.

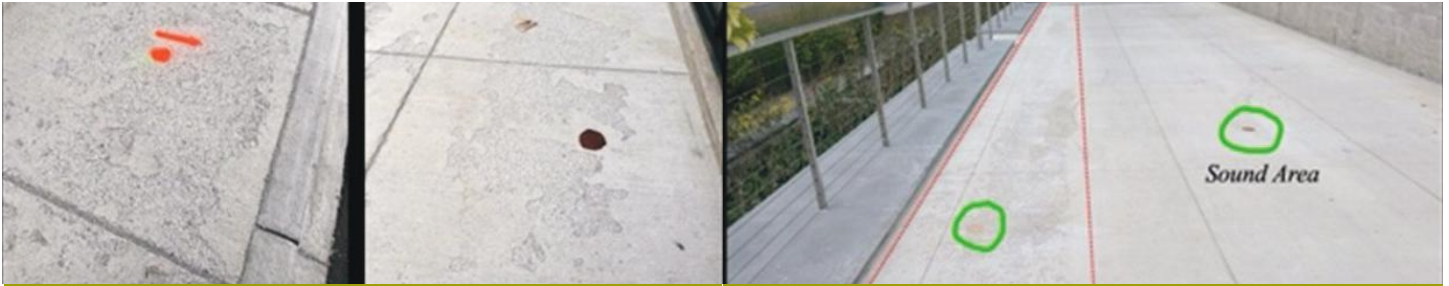
Caso 1: Descamación en cemento Tipo IL + SCM (20% de ceniza volante clase F), relación agua/cemento 0.45, 6% de aire, mezcla de 4,000 psi. Acera sobre el terreno, Louisville, KY, EE.UU.

Caso 2: Descamación en cemento Tipo IL + SCM (25% de cemento de escoria), relación agua/cemento 0.45, 6% de aire, mezcla de 4,500 psi. Rampa sobre el terreno, Towson, MD, EE.UU.

Fig 1(a): Resumen de los parámetros investigados en los casos 1 y 2

Las figuras 1(a) y (b) resumen el proceso seguido para estas investigaciones de descamación. En todos los casos, los factores relevantes incluyeron: 1) materiales y proporciones de la mezcla; 2) información de antecedentes (momento de colocación y deterioro, extensión y gravedad de la descamación); 3) propiedades del concreto fresco, a/cm de diseño y resistencia de diseño; 4) resistencia a la compresión de cilindros curados en laboratorio; 5) resultados del análisis del sistema de aire en concreto endurecido mediante el método de conteo de puntos modificado de ASTM C457/C457M; 6) resultados de los análisis de cloruros solubles en agua (ASTM C1218/C1218M) en la superficie, profundidad media y fondo de los núcleos de las zonas dañadas y sanas; 7) Información obtenida mediante petrografía (ASTM C856/C856M), incluyendo la profundidad de la superficie dañada a reemplazar, el estado y la futura funcionalidad del concreto interior, y el cumplimiento de las especificaciones de materiales y del diseño de la mezcla; y 8) Interpretaciones del autor sobre los factores responsables del daño superficial.

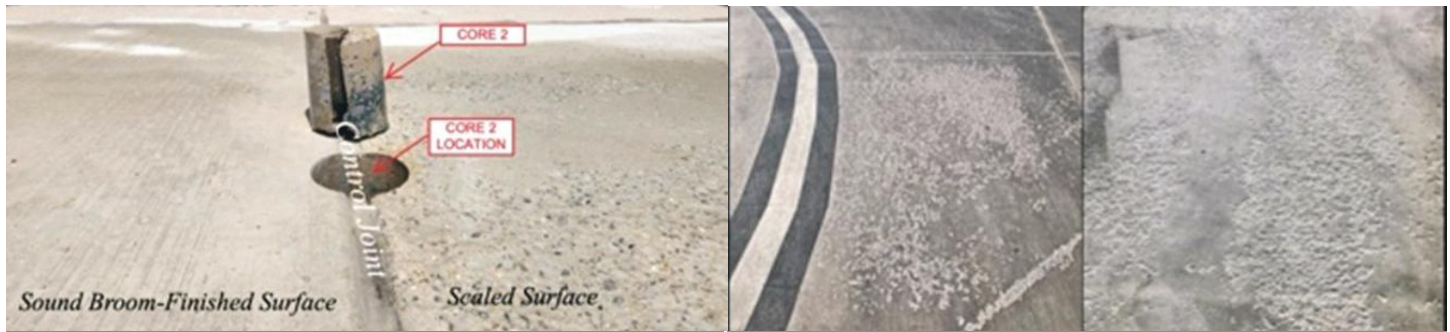
Caso 3: Descamación en cemento Tipo IL + SCM (35% de escoria), a/cm de 0.45, 7% de aire, mezcla de 3,500 psi. Losa sobre el terreno, Michigan, EE.UU.

Caso 4: Descamación en cemento Tipo IL + SCM (40% escoria), a/cm 0.42, 6% de aire, mezcla de 4,500 psi. Losas de pavimento de plataformas de aeropuerto, Washington, D.C., EE.UU.

Fig 1(a): Resumen de los parámetros investigados en los casos 3 y 4
