# Boxmeer

Station

Cultuurhistorische waardestelling

TAK Architecten

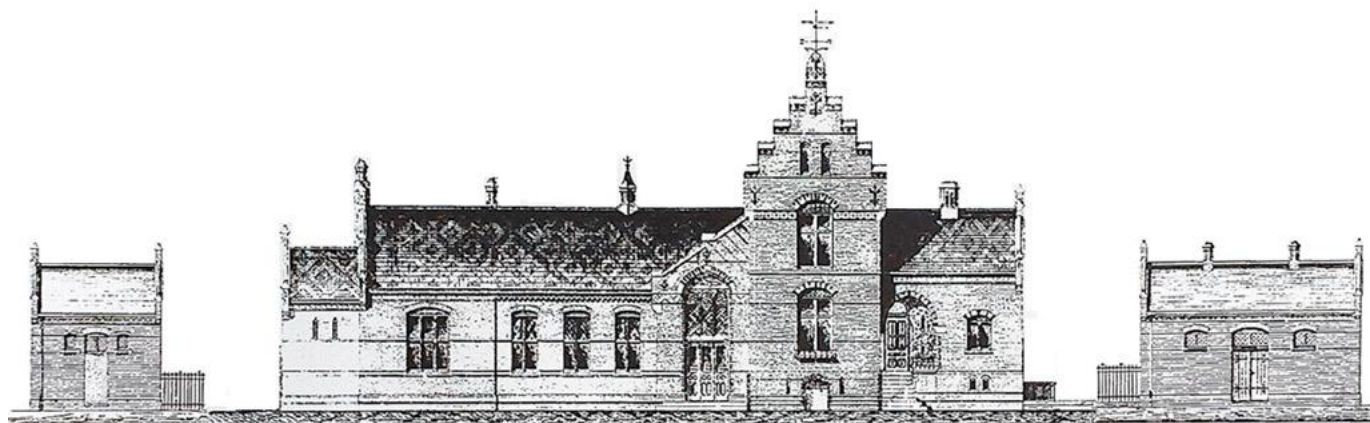
Afb. 0.3: Station Boxmeer, 1883

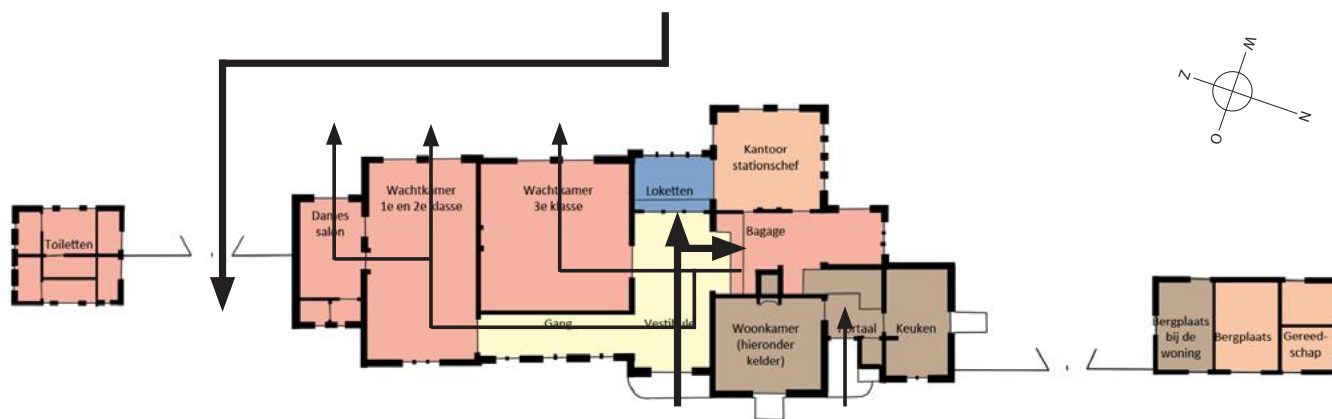
Afb. 0.4: Plattegrond 1882

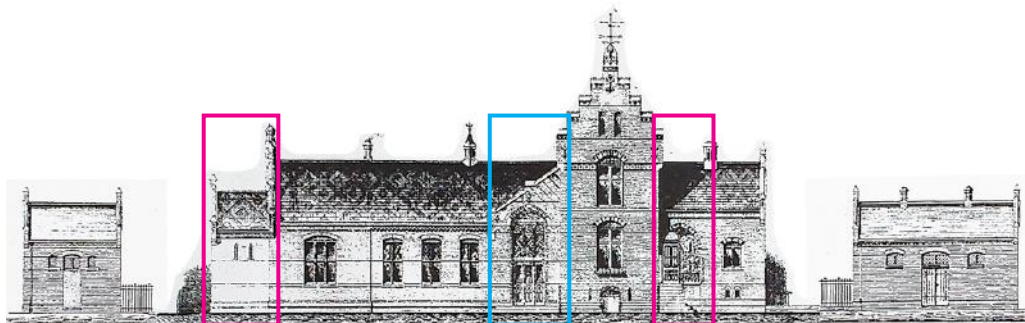
Afb. 1.10: Voorgevel van station Boxmeer. In roze de kenmerken van Rhenen en in blauw de kenmerken van Hemmen

Station Hemmen wordt in het jaar voor Boxmeer ontworpen en station Rhenen het jaar erna. Door station Boxmeer tussen de twee stations te plaatsen, wordt duidelijk hoe goed dit ontwerp hier tussenpast. Station Boxmeer heeft nagenoeg dezelfde plattegrond als het stationsgebouw van Rhenen, alleen met een travee minder. Ook de voorgevel komt in grote lijnen overeen met de gevel van Rhenen, maar vertoont ook enkele gelijkenissen met de gevel van Hemmen. Daarnaast is de detaillering en materialisatie die in de artikelen beschreven wordt, terug te lezen in het bestek voor het station van Boxmeer. Door deze vergelijking kan met een aan zekerheid grenzende waarschijnlijkheid gesteld worden dat ook het station van Boxmeer ontworpen is door Van Wadenonien.

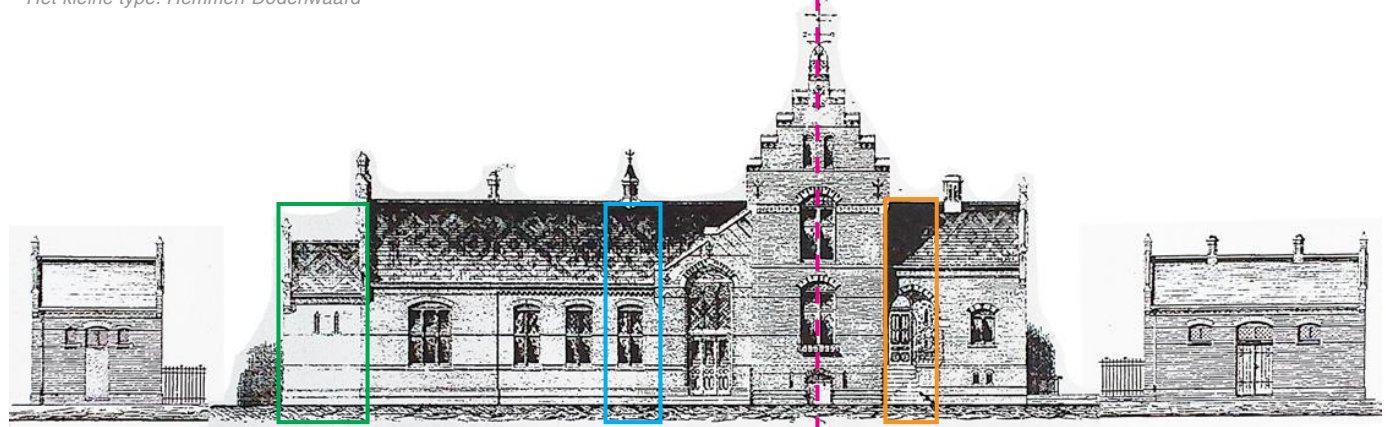
*Het grote type: Boxmeer met toevoeging van een extra travee en een damessalon en de entree van de woning in de voorgevel*

Het 'type Hemmen' is onderverdeeld in een kleine en een grote variant. De grote stations zijn rijker afgewerkt en geornamenteerd, zowel in het exterieur als interieur, en beschikken over een extra travee in de reizigersvleugel die ruimte geeft aan voorzieningen ten behoeve van het comfort, zoals een aparte plaatskaartenloket of een damessalon. Daarnaast is de entree naar de woning rijker uitgevoerd en bevindt deze zich in de voorgevel in plaats van in de zijgevel. Station Boxmeer beschikt over de bovengenoemde gezamenlijke kenmerken en de aparte kenmerken van de grotere variant, bestaande uit de toevoeging van een extra travee (blauw), de toevoeging van een damessalon in de vorm van een uitbouw (groen) en de entree van de woning die zich in de voorgevel naast de dwarsvleugel bevindt (oranje). Met de extra travee is een aparte vestibule met plaatskaartenloket gecreëerd, in plaats van de loketten in de wachtkamer 3<sup>de</sup> klasse op te nemen, zoals bij Hemmen-Dodewaard (afb. 1.16). Bij de stationsgebouwen van Boxmeer, Venray en Grubbenvorst-Lottum is bij de reizigersvleugel een damessalon toegevoegd vanwege een nabijgelegen klooster.<sup>(10)</sup> De damessalon van station Boxmeer is als een uitbouw van de wachtkamer 1<sup>ste</sup>/2<sup>de</sup> klasse gerealiseerd.

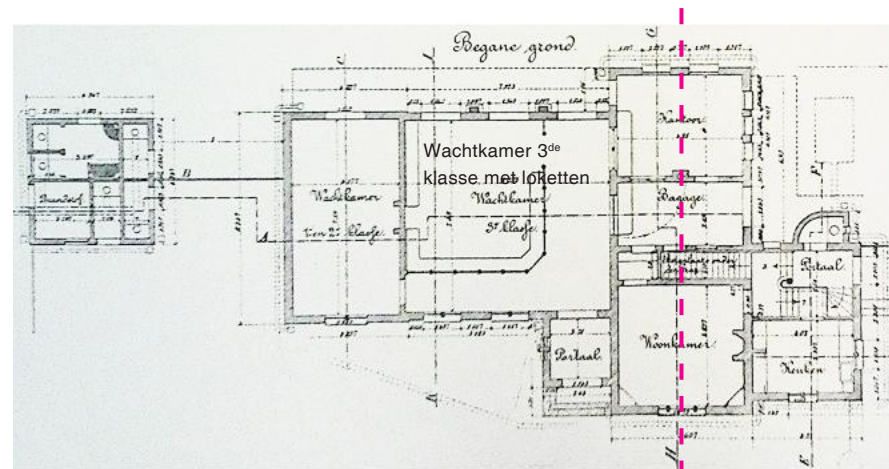
Afb. 1.16: Plattegrond van station Hemmen

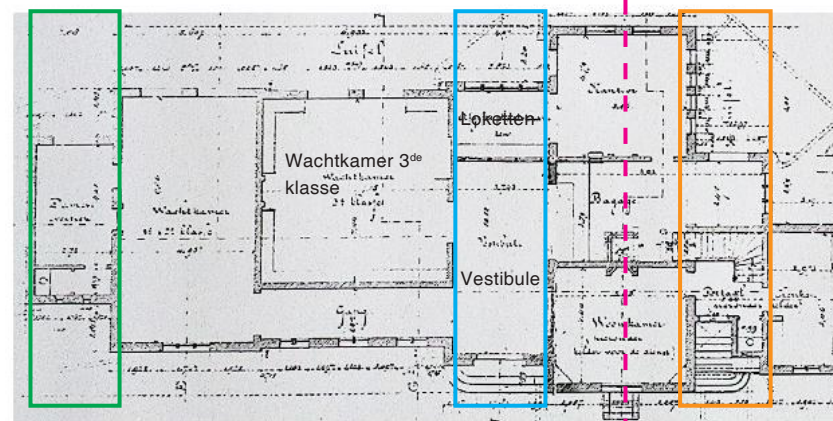
Afb. 1.17: Plattegrond van station Boxmeer

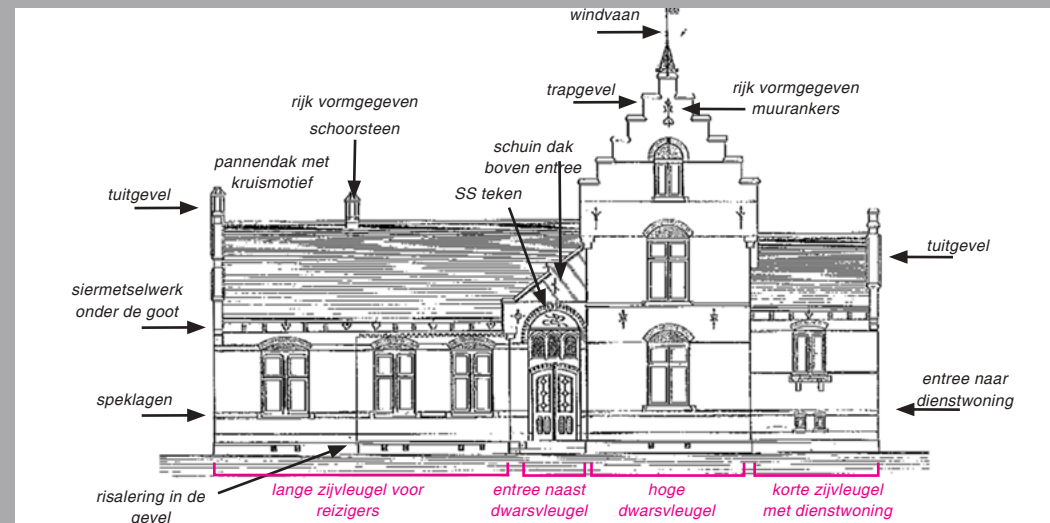
Afb. 1.18: Gevel 'type Hemmen' met de meest voorkomende kenmerken (algemene kenmerken in roze en detailkenmerken in zwart)

- de gevels zijn voorzien van:
  - speklagen ter hoogte van onder- en bovendorpels, die aansluiten op de aanzetsteen;
  - siermetselwerk onder de dakgoot;
  - sierlijk vormgegeven muurankers;
- de dwarsvleugel heeft trapgevels en de overige gevels hebben tuitgevels;
- de daken zijn voorzien van:
  - dakpannen in kruismotief;
  - rijk vormgegeven schoorstenen;
  - rijk vormgegeven windvaan;

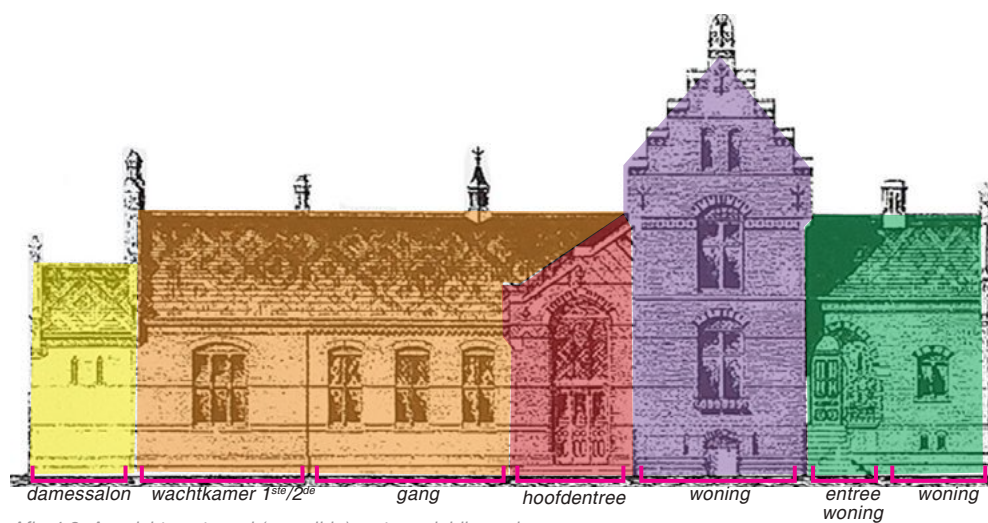
Afb. 4.3: Aanzicht oostgevel (voorzijde) met aanduiding volumes

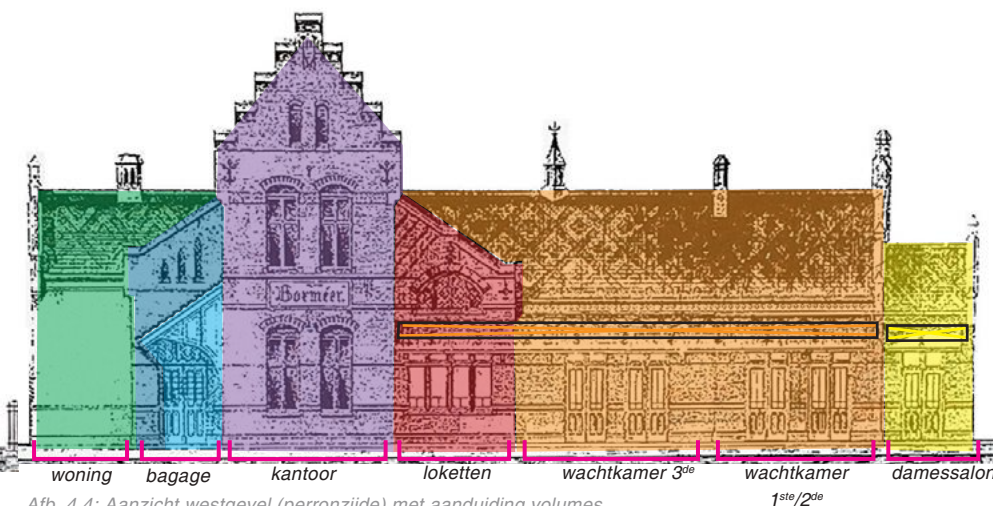
Afb. 4.4: Aanzicht westgevel (perronzijde) met aanduiding volumes

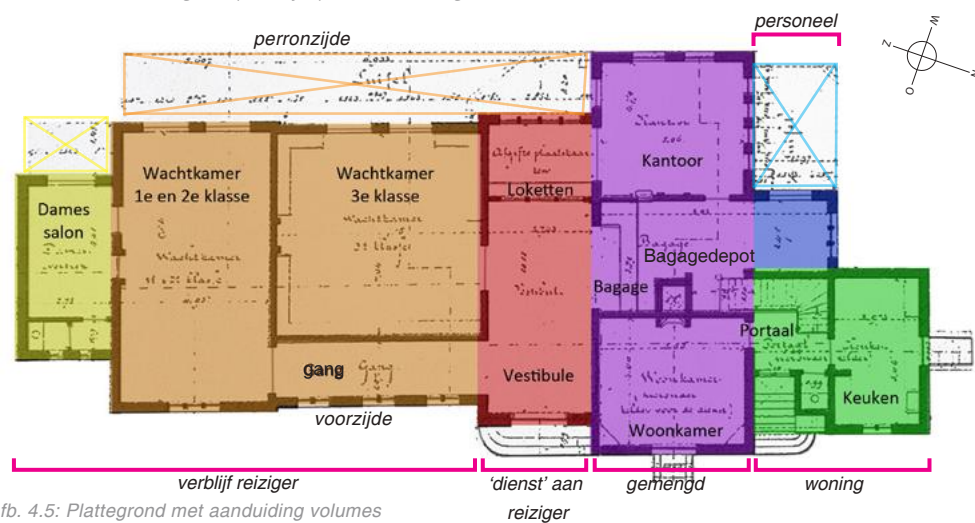
Afb. 4.5: Plattegrond met aanduiding volumes

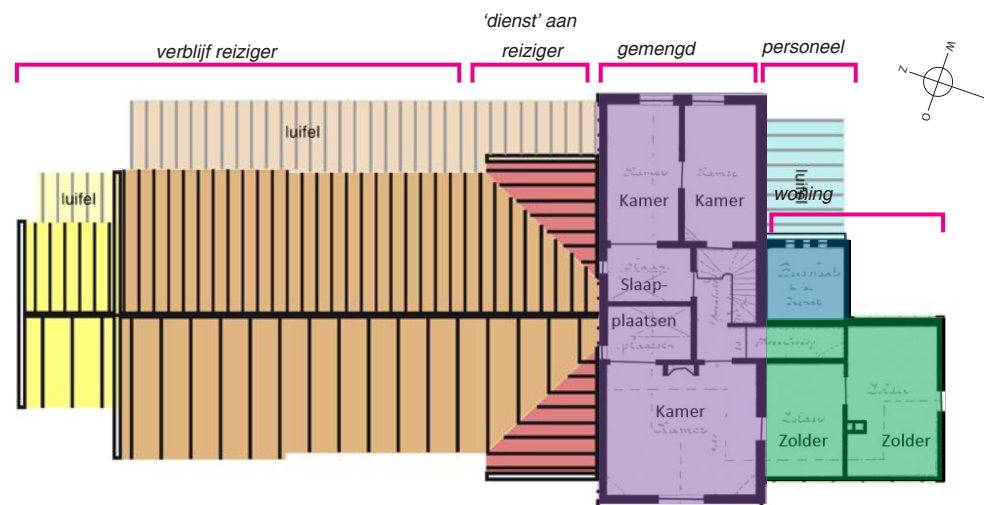
Afb. 4.6: Daktekening en 1ste verdieping met aanduiding volumes

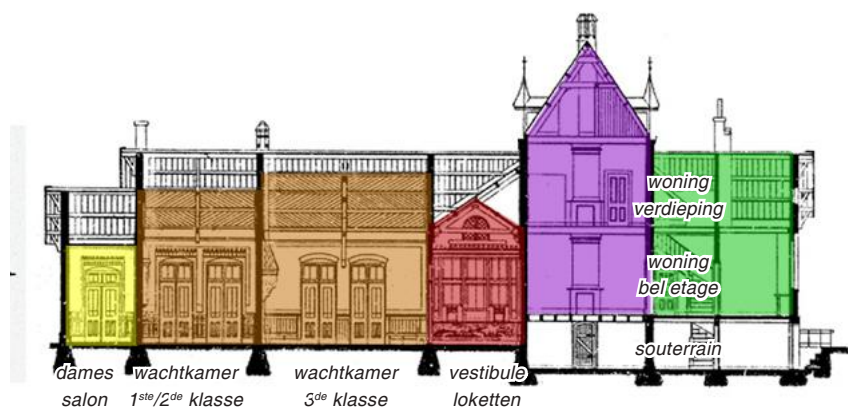
Afb. 4.10: Langsdoorsnede

afb. 4.10). De gang kent met een recht plafond een informeel karakter. De wachtkamer 1<sup>ste</sup>/2<sup>de</sup> klasse is in zijn verhoudingen een relatief smalle ruimte en het plafond kan vanwege deze ruimtelijke verhouding niet te hoog zijn. Daarom volgt het de eerste meters nog de daklijn, maar is het daarna recht doorgetrokken. Ook bij de kleine aanbouw van de damessalon (geel) is op de ruimtelijke lengte- en breedteverhoudingen ingespeeld door middel van een recht plafond.

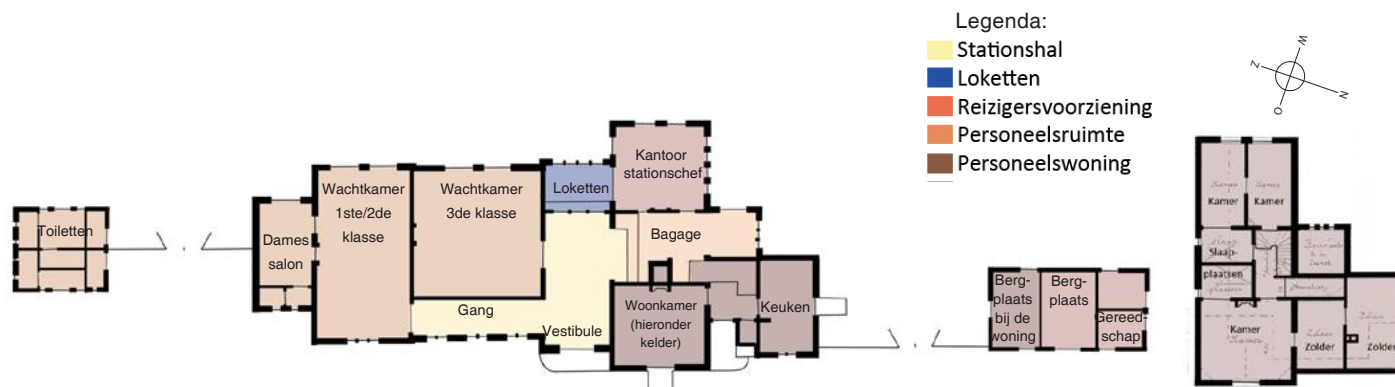
Afb. 4.29: Plattegrond begane grond en verdieping, 1882

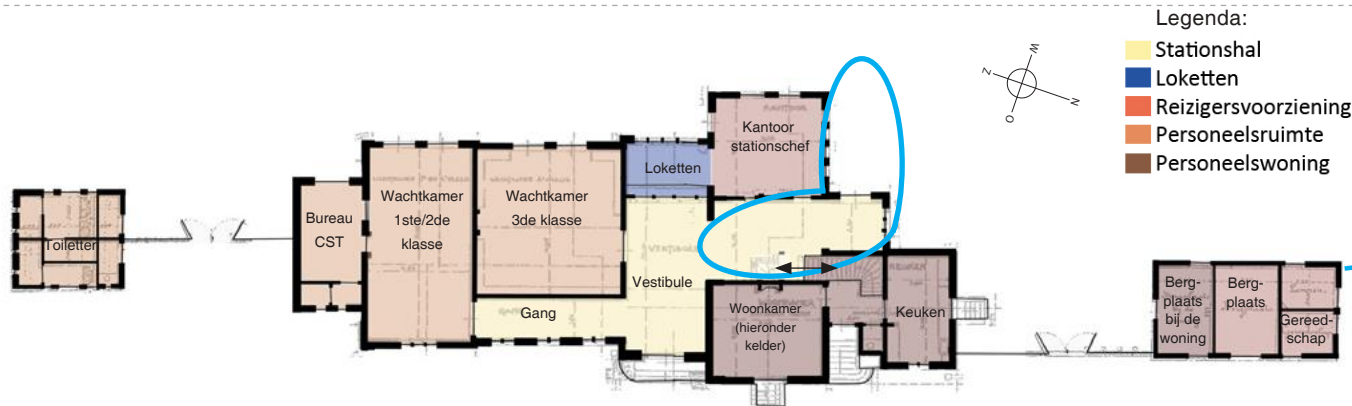
Afb. 4.30: Plattegrond begane grond, vermoedelijk in 1946

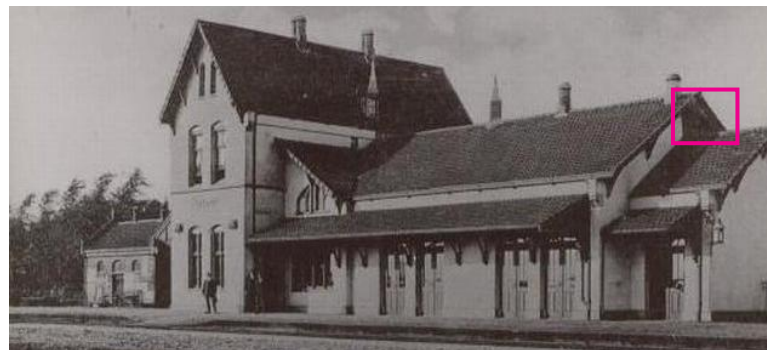
Afb. 4.32: Gepleisterde westgevel met rechts nog een stukje niet gepleisterde oostgevel, ca. 1900

(7) Vochtproblemen kwamen niet alleen bij het station van Boxmeer waren problemen, bijna alle stations van het 'type Hemmen' hadden last van in-wateren. De ingenieurs van het Ministerie van Waterstaat kwamen met verschillende oplossingen voor dit probleem. De goedkoopste oplossing

was het bepleisteren van de gevel(s) met portlandcement. Rond 1900 werden de meeste stations aan de zuid- en westgevel werden bepleisterd. Bij de stations waar de problemen ernstiger waren, werden ook de trap- en tuitgevels vervangen door overstekende daken.

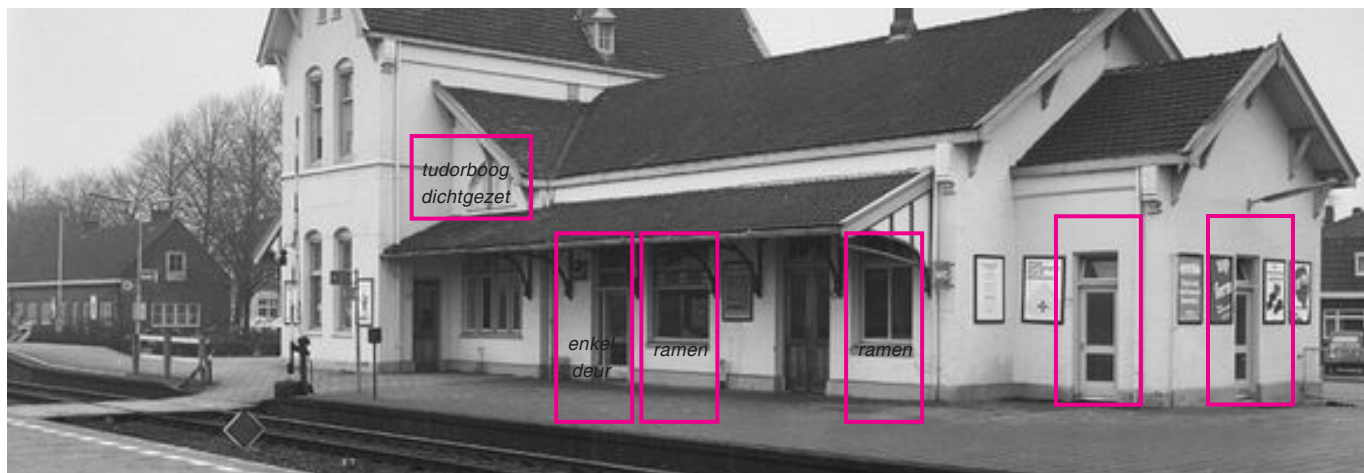
Afb. 4.35: Wijzigingen aan de westgevel en de gevel van de voormalige damessalon, 1974

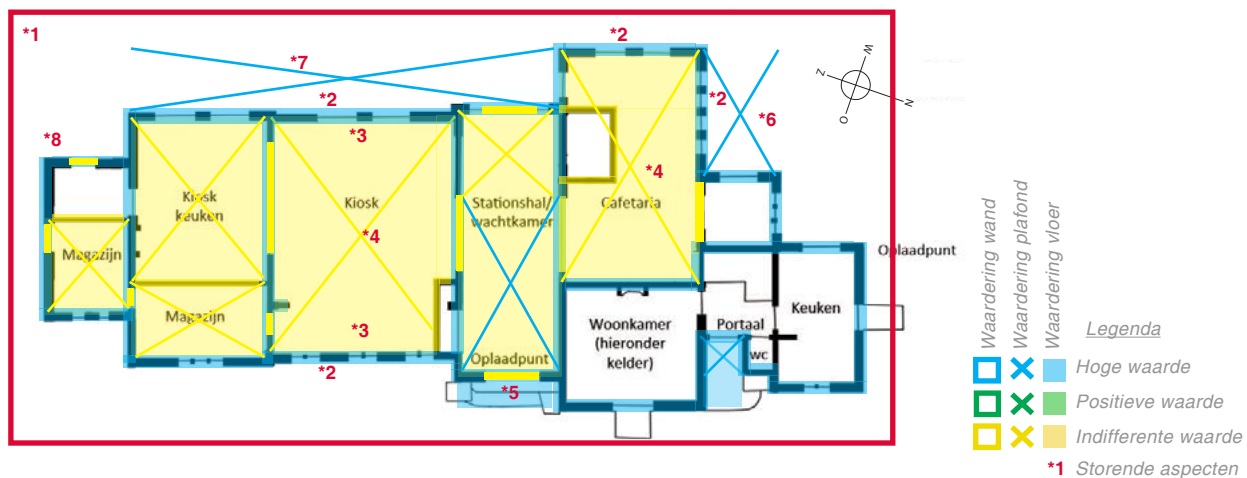
Cultuurhistorische waardestellingskaart

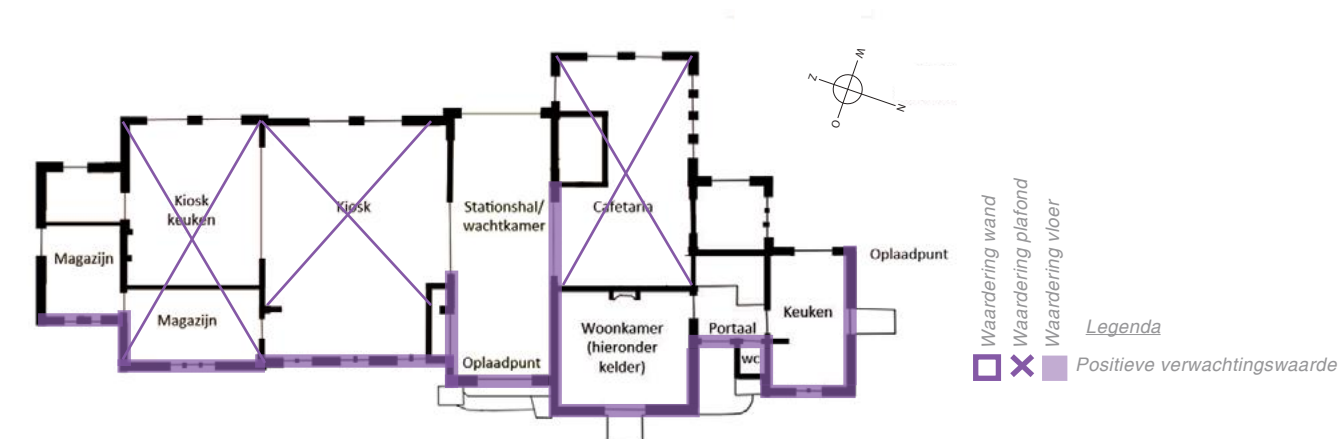
Verwachtings waardestellingskaart
