Gouda

Cultuurhistorische waardestelling

Aschman 22 oktober 2013

CULTUURHISTORISCHE WAARDESTELLING

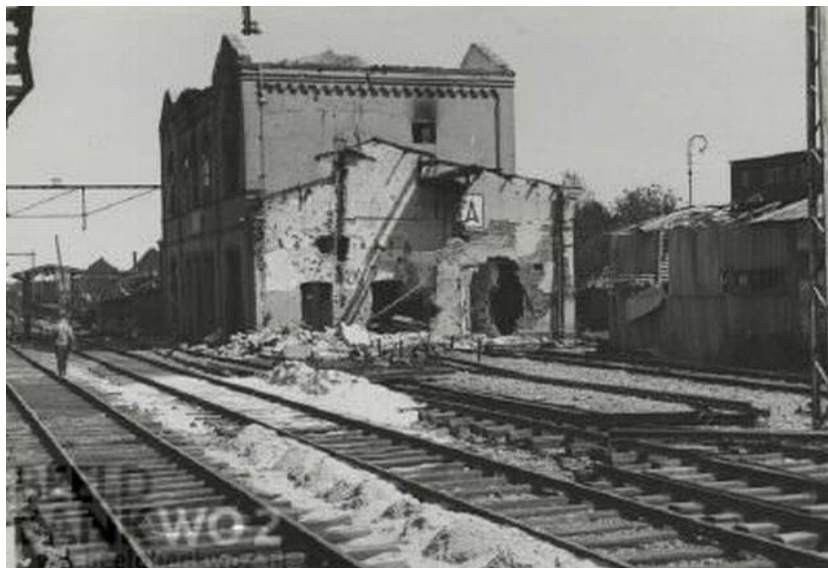
Afb. 2.3.6 Het beschadigde station in 1944. Op de voorgrond de verwoeste westvleugel, daarachter de zwaar beschadigde bovenverdieping van het hoofdvolume. Bron; Beeldbank WO 2.

Het Van Ravesteyn-station uit 1946, met de kern uit 1868, bleek in de loop der jaren geen bouwkundig stabiel gebouw. Scheurvorming door blijvende oorlogsschade, slechte bodemgesteldheid, niet functionerende indeling en te kleine omvang voor het groeiende reizigersaantal leidden ertoe dat het gehele complex van gebouw met bijgebouwen en pleinmuur in 1983 werd afgebroken (afb. 2.3.13). Hiervoor in de plaats kwam een geheel nieuw stationsgebouw naar ontwerp van NS-architect ir. M.W. Markenhof. De afbraak van het kenmerkende Van Ravesteyn-station stuitte op veel verzet vanuit de Goudse bevolking. De gemeente stelde daarop voor de nieuwbouw als voorwaarde, dat hierin de Uiterwaal-beelden zouden worden opgenomen en het station zou worden uitgevoerd in laagbouw, zonder kantoorverdiepingen.

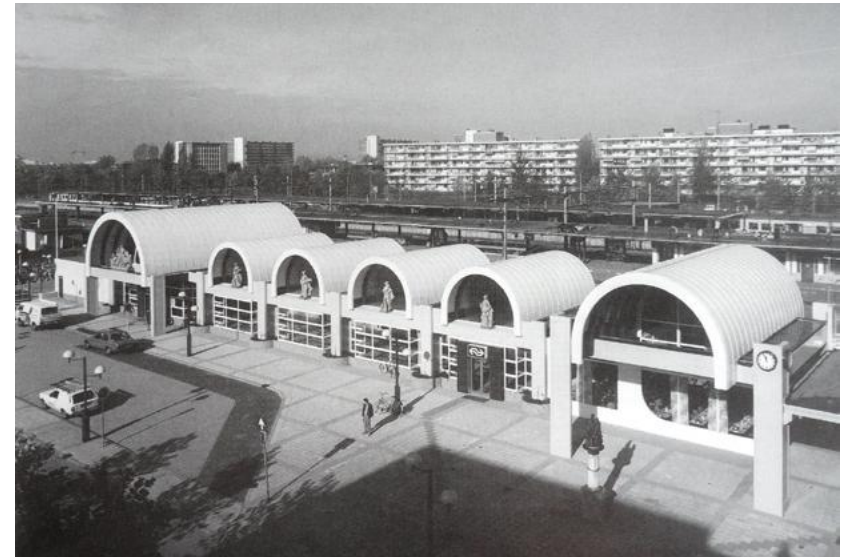
Afb. 2.3.14 Het nieuwe station, met vijf van de negen oude beelden onder de gewelven. Foto 1985. Afb. overgenomen uit Douma, *Stationsarchitectuur*.

Markenhof ontwierp een éénlaags, rechthoekig bouwvolume, met daarop als achtergrond voor vijf van de oude beelden zes forse 'tongewelven' (afb. 2.3.14). De grootste

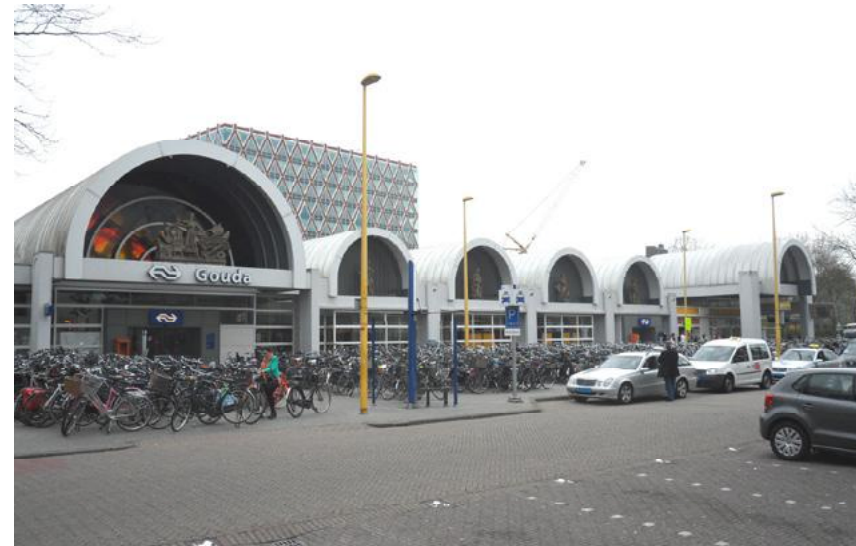
Afb. 5.5.1 De sprekende straatgevel van het station. Met de zes tongewelven, waarin aan de buitenzijde in vijf gewelven de beelden van Jo Uiterwaal staan opgesteld.

De oostgevel/ straatgevel bepaalt van oorsprong het aanzicht van het station vanuit de stad. Het oostelijke tongewelf springt hier ver naar voren en steekt ook opzij over het bouwvolume heen. De kap rust met fors gedimensioneerde betonnen draagbalken op vier driehoekige pilaren (afb. 5.5.11), waarvan er één inpandig staat (zie ook afb. 5.4.5). Op de buitenste, zuidoostelijke pilaar is aan de oost- en zuidzijde een stationsklok bevestigd.

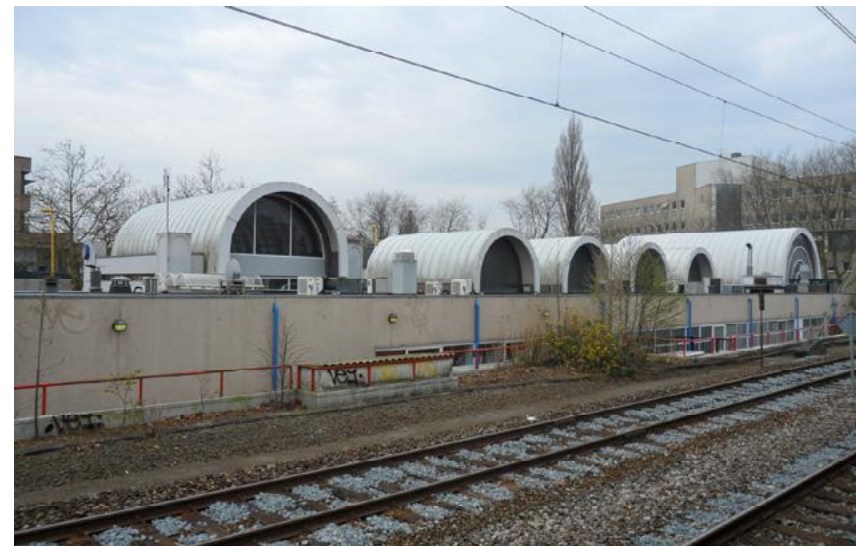
Afb. 5.5.2 De spoorgevel van het gebouw, gezien vanaf perron 1/spoor 3. Goed zichtbaar is dat het pand lager ligt dan de spoorbaan. Qua architectuur is dit nadrukkelijk de achterzijde van het gebouw en is er geen beleving vanaf de spoorzijde bedacht.

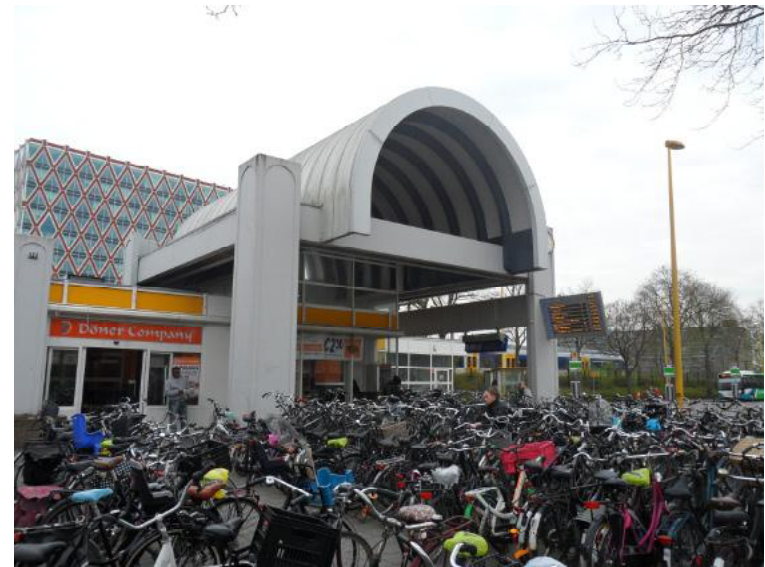
Afb. 5.5.20 Het oostelijke, vooruitspringende tongewelf.

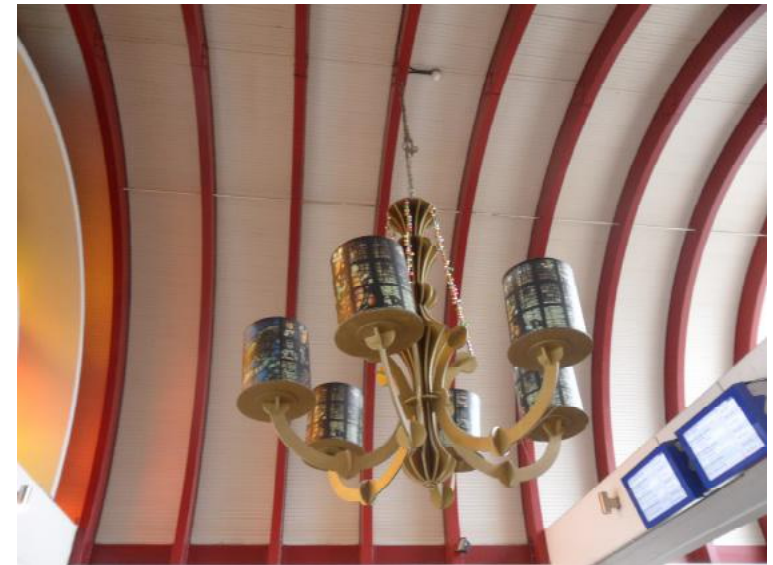
Afb. 5.6.1 De afwerking van het tongewelf boven de hoofdentree.

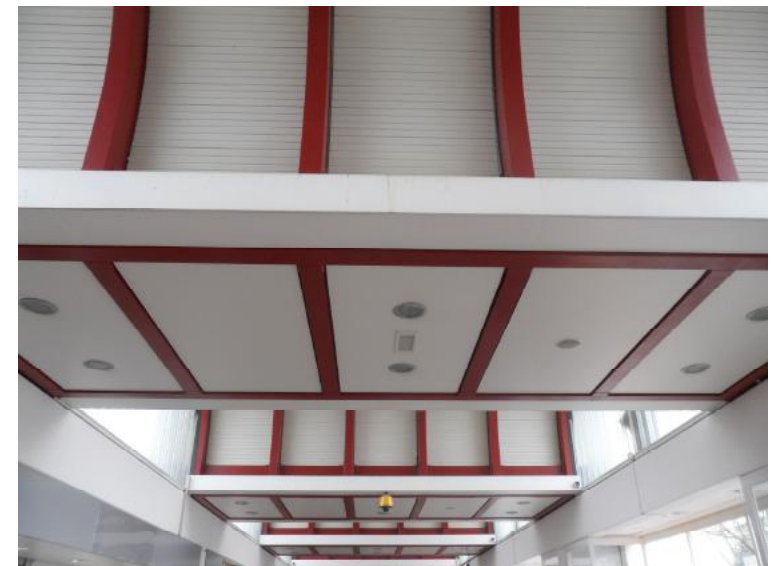
Afb. 5.6.2 De vlakke plafonddelen zijn ingevuld met trespa-platen. De ritmiek van de dakconstructie loopt door in de vlakke plafonddelen in de stationshal.

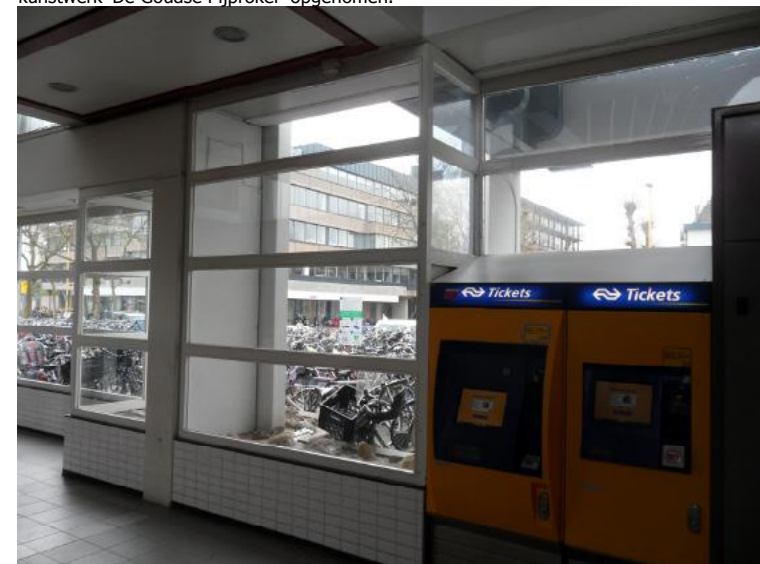
Afb. 5.6.6 De raampartijen vallen bij de vlakke dakheden verder naar binnen dan onder gewelven, waardoor het ruimtelijk spel tussen vlakke dakheden en tongewelven wordt versterkt.
